### PLANTA SOLAR FOTOVOLTAICA CASTILLO 2 Y SUS INFRAESTRUCTURAS DE EVACUACIÓN

Dirección Ambiental de Obra

Informe mensual Nº 2 (Abril 2024)

Castelnou (Teruel)

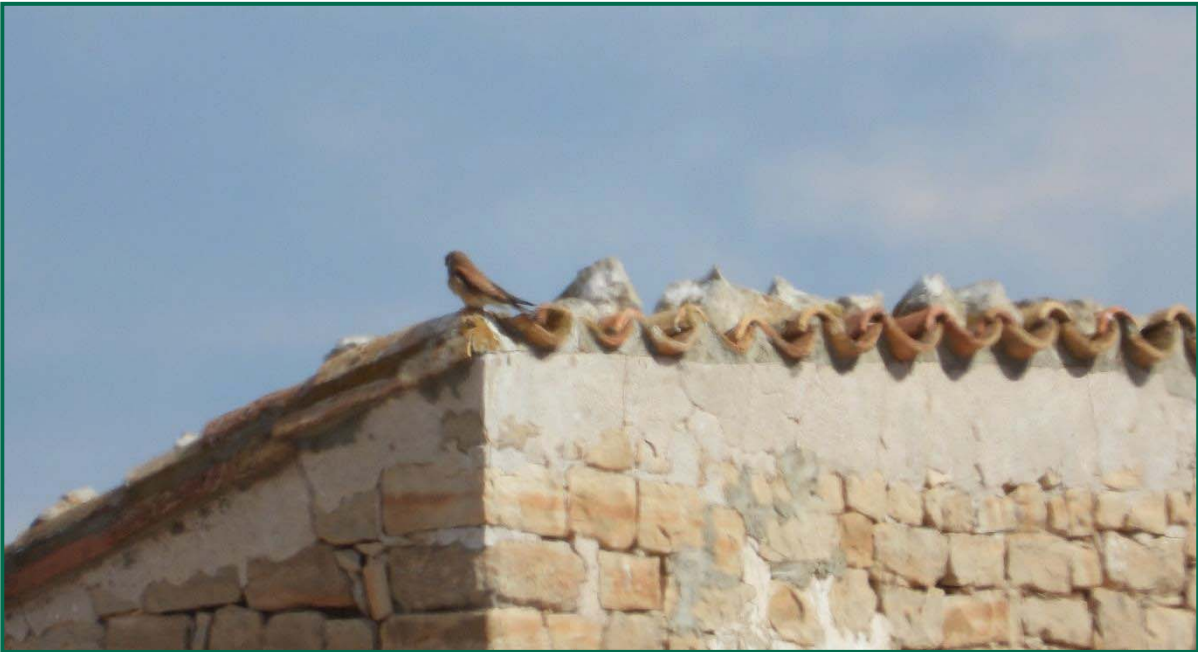
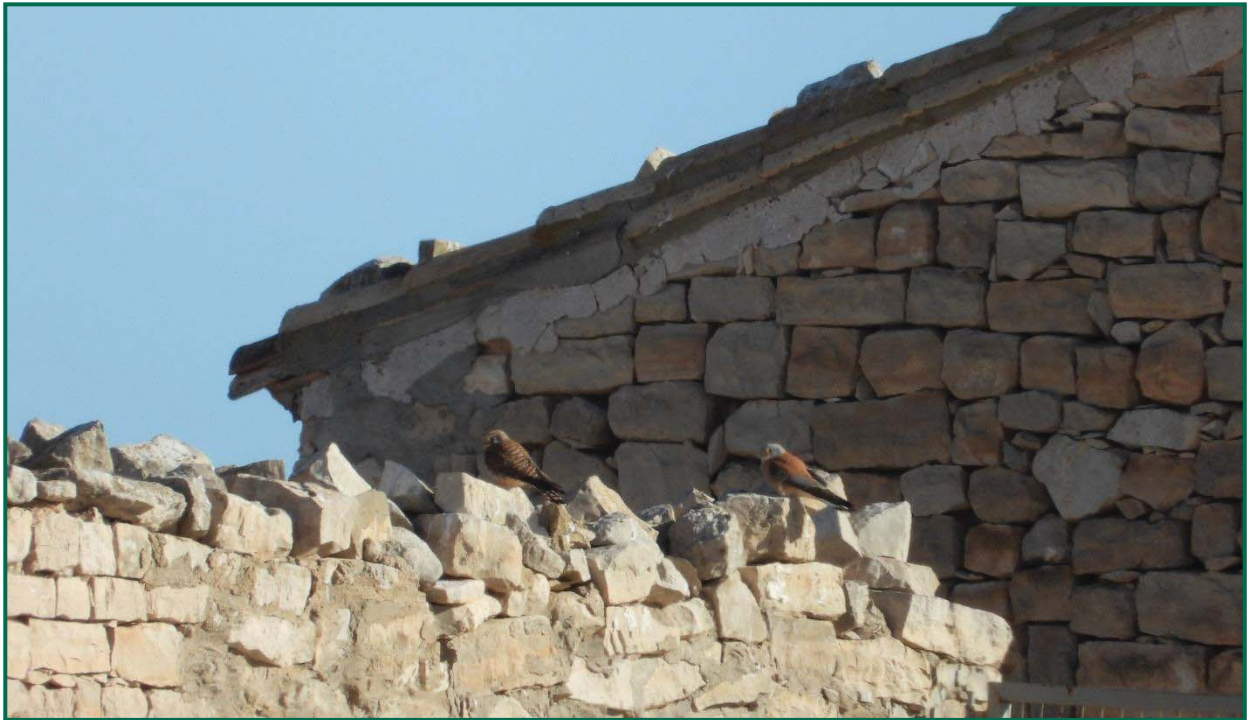
Fotografías del cernícalo primilla en la Paridera de Cantalobos:

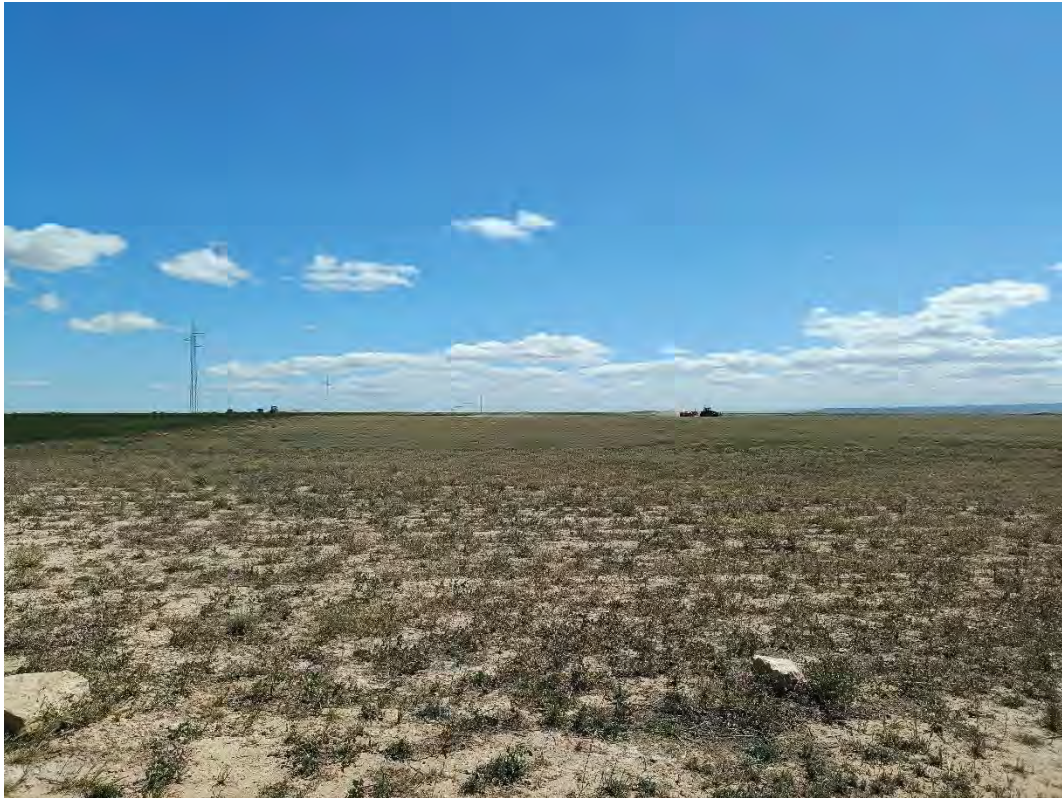
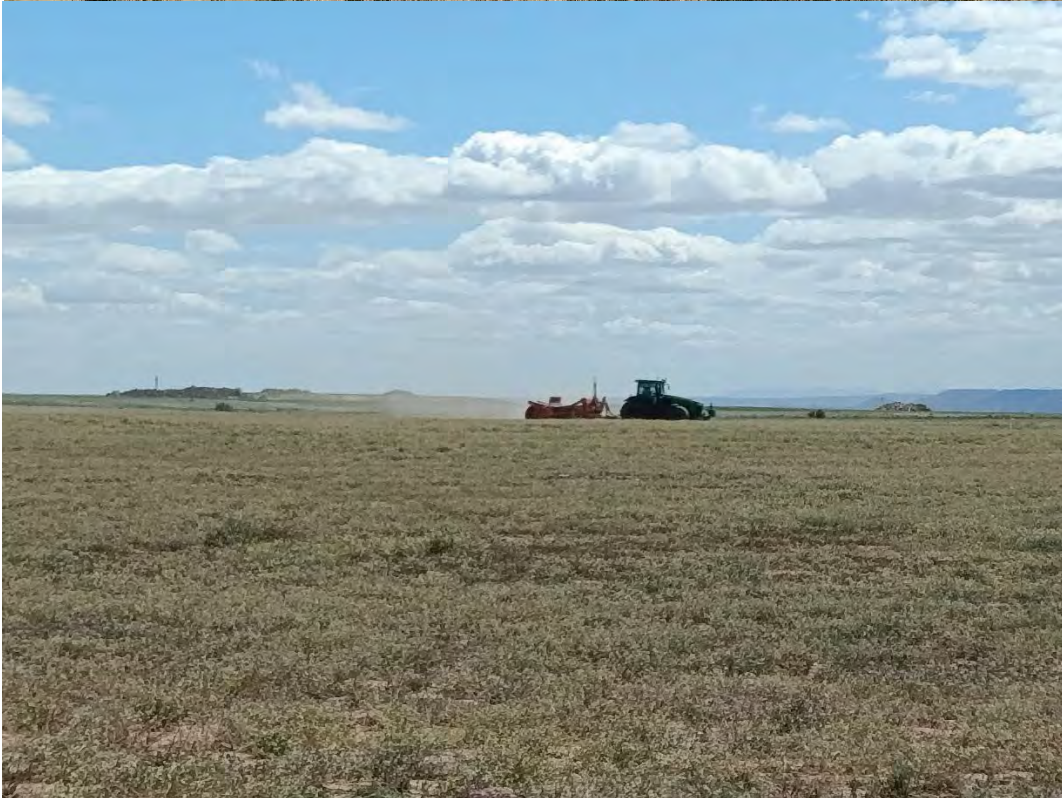
Castillos 2: Comienzo de movimientos de tierra

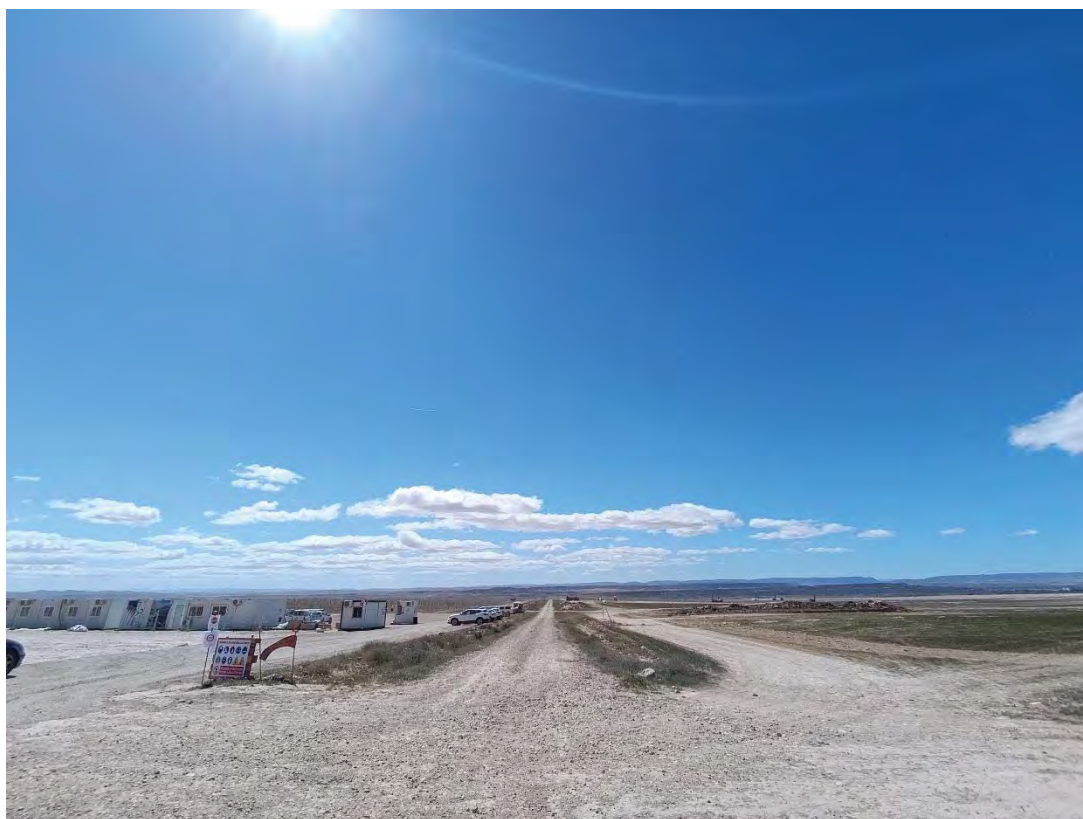
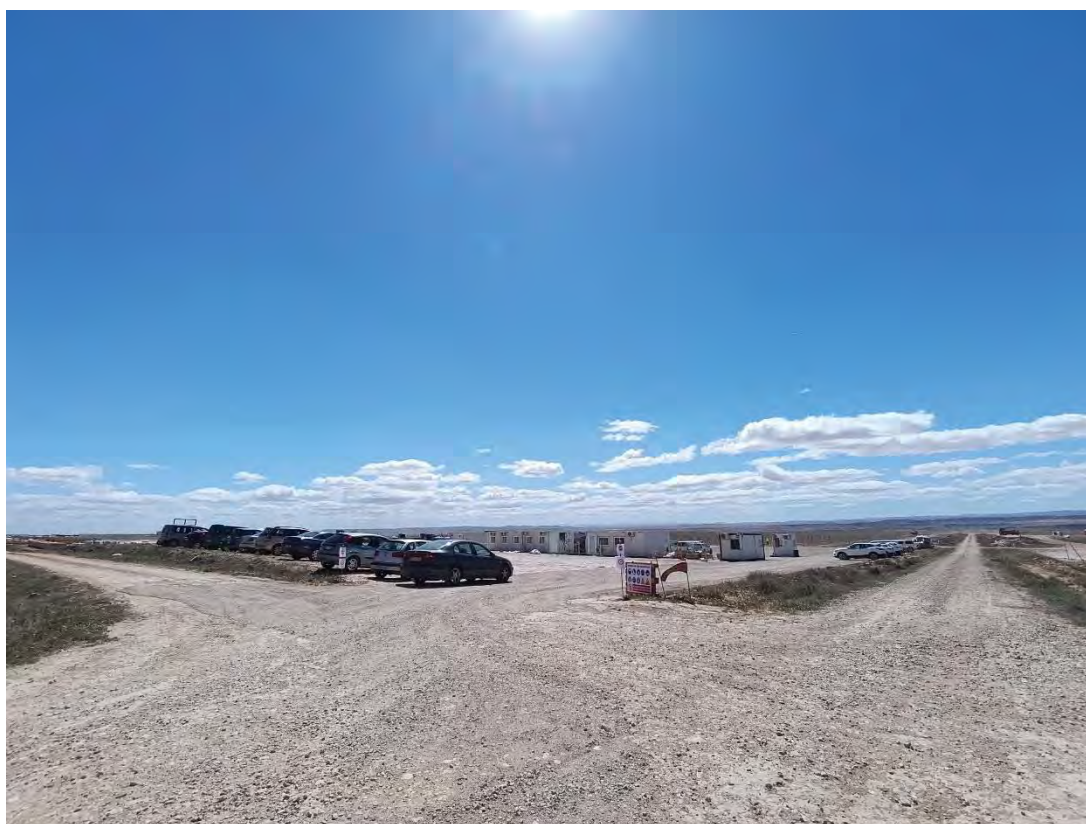
Zona de casetas y de residuos

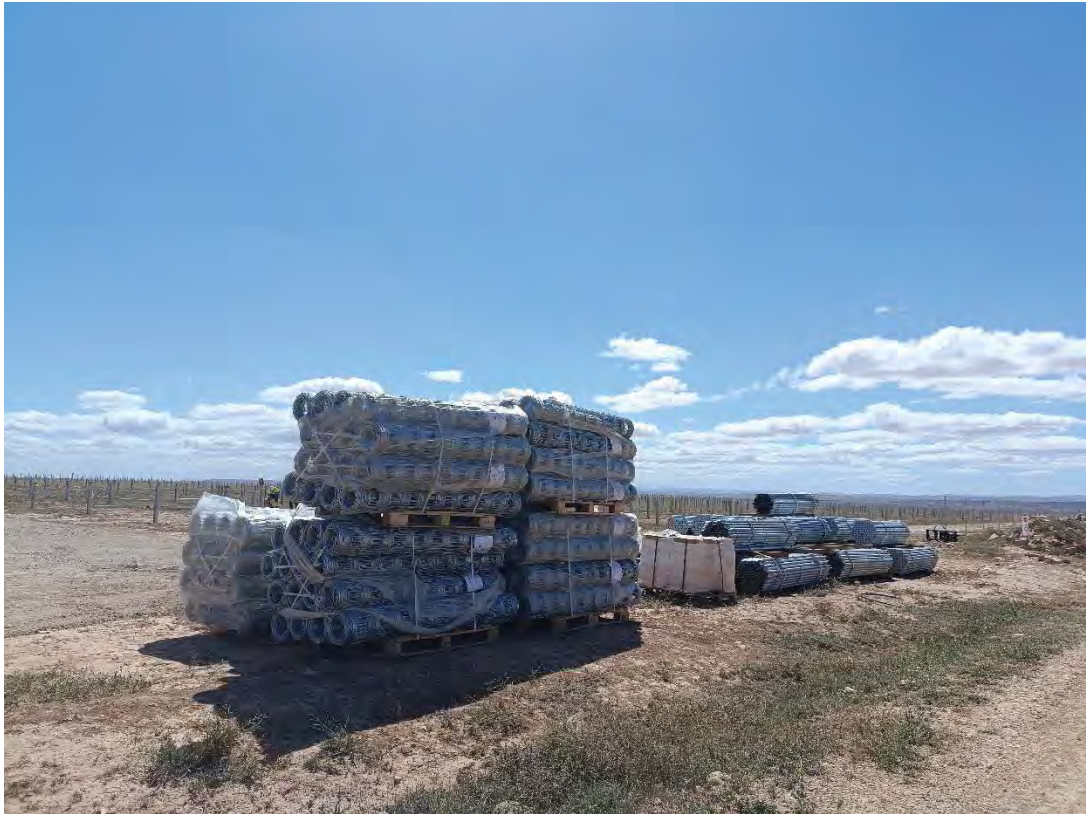
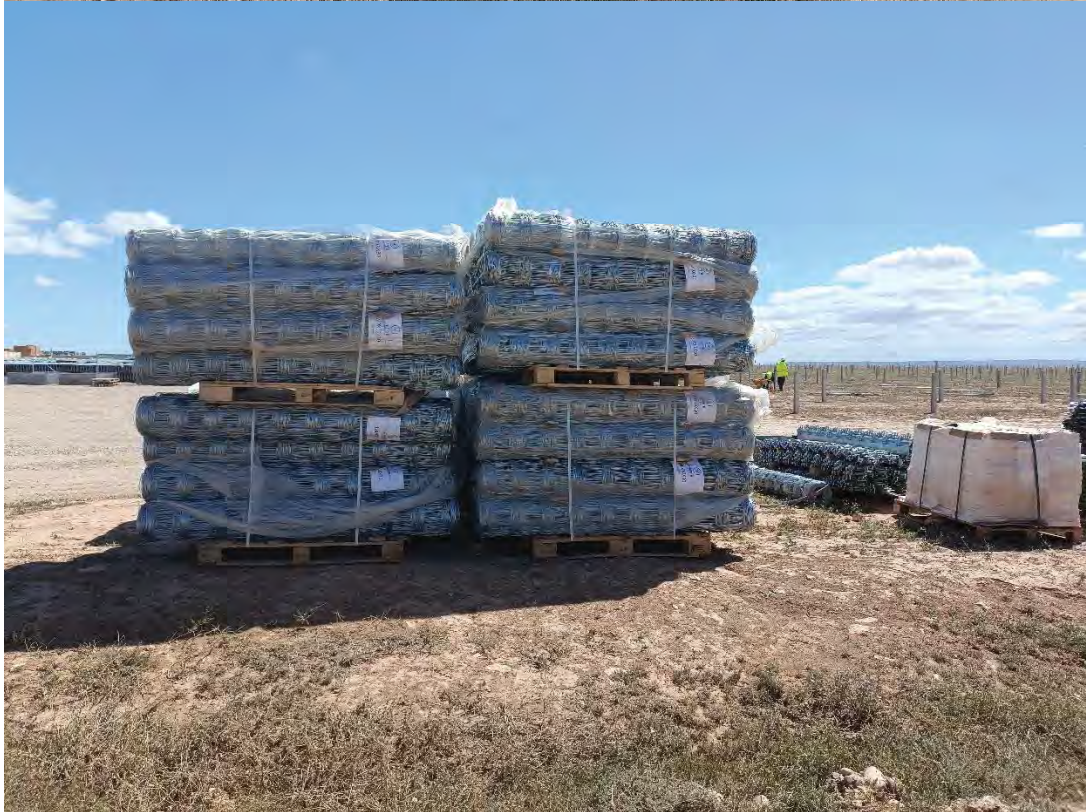
Malla preparada para ser colocada:

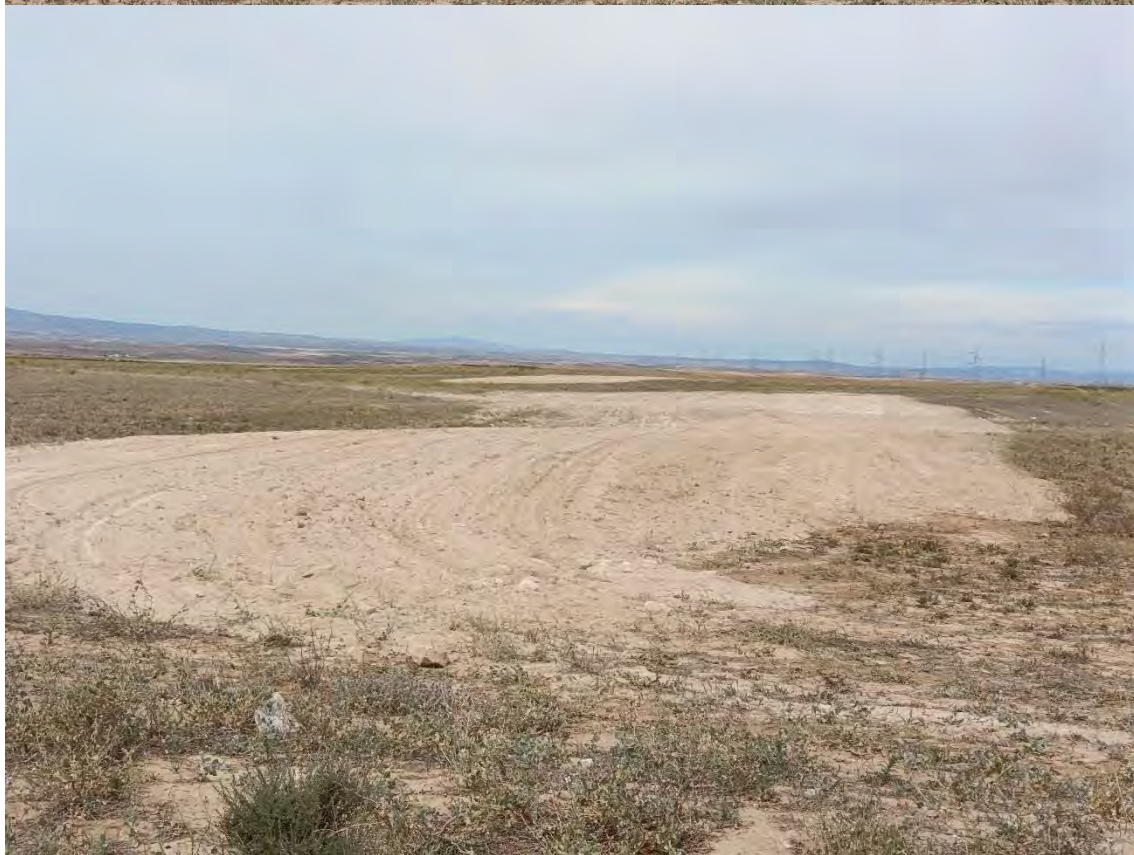
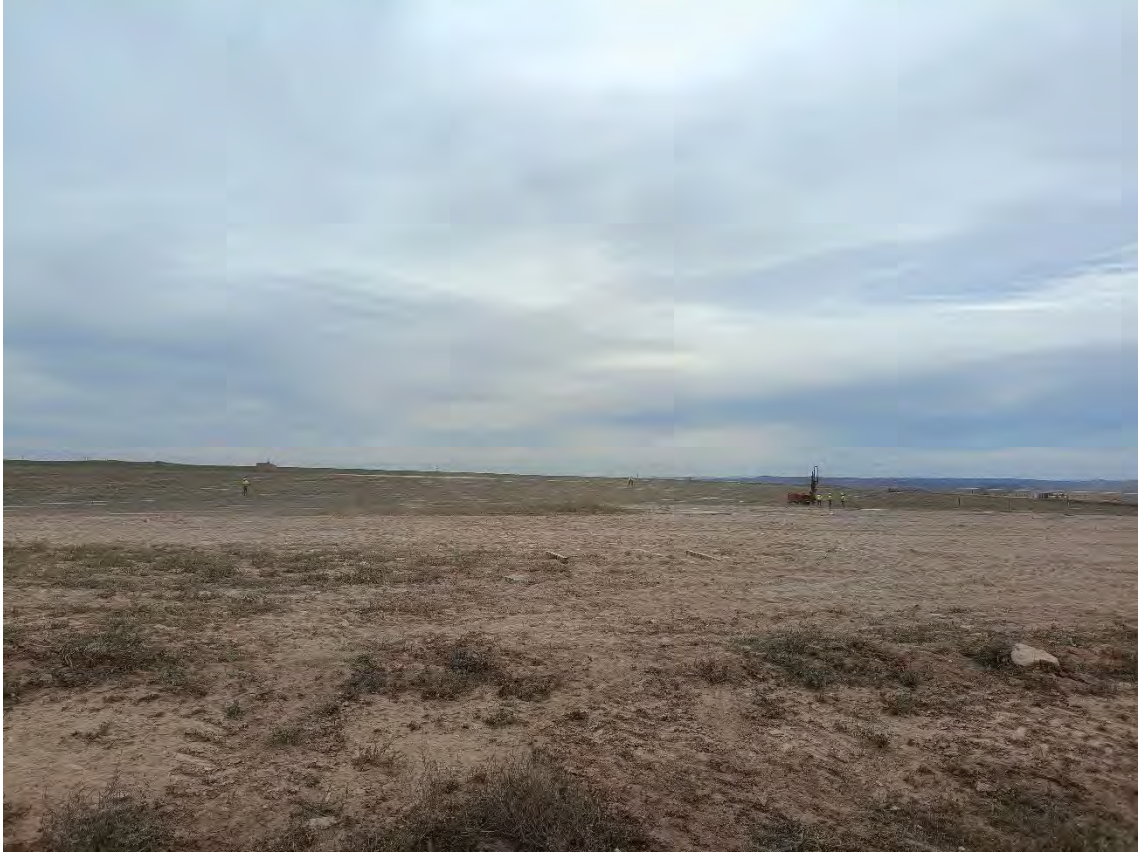
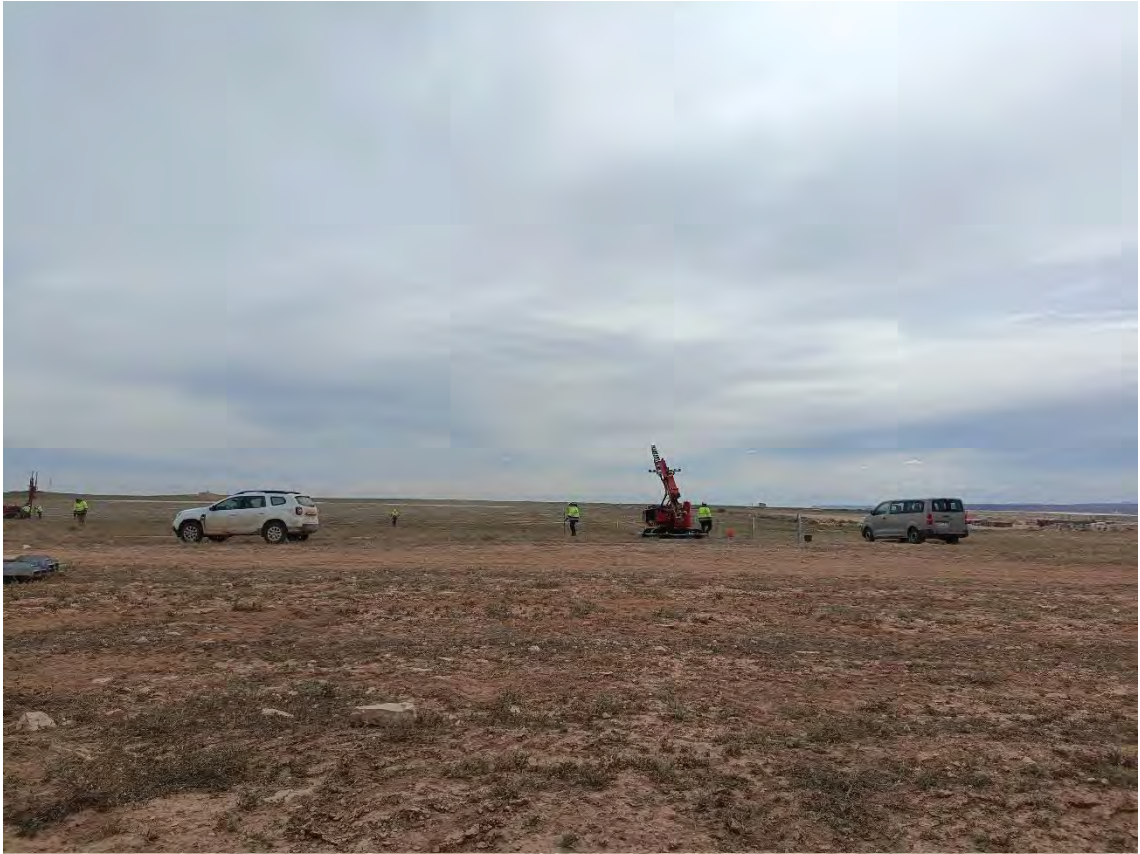
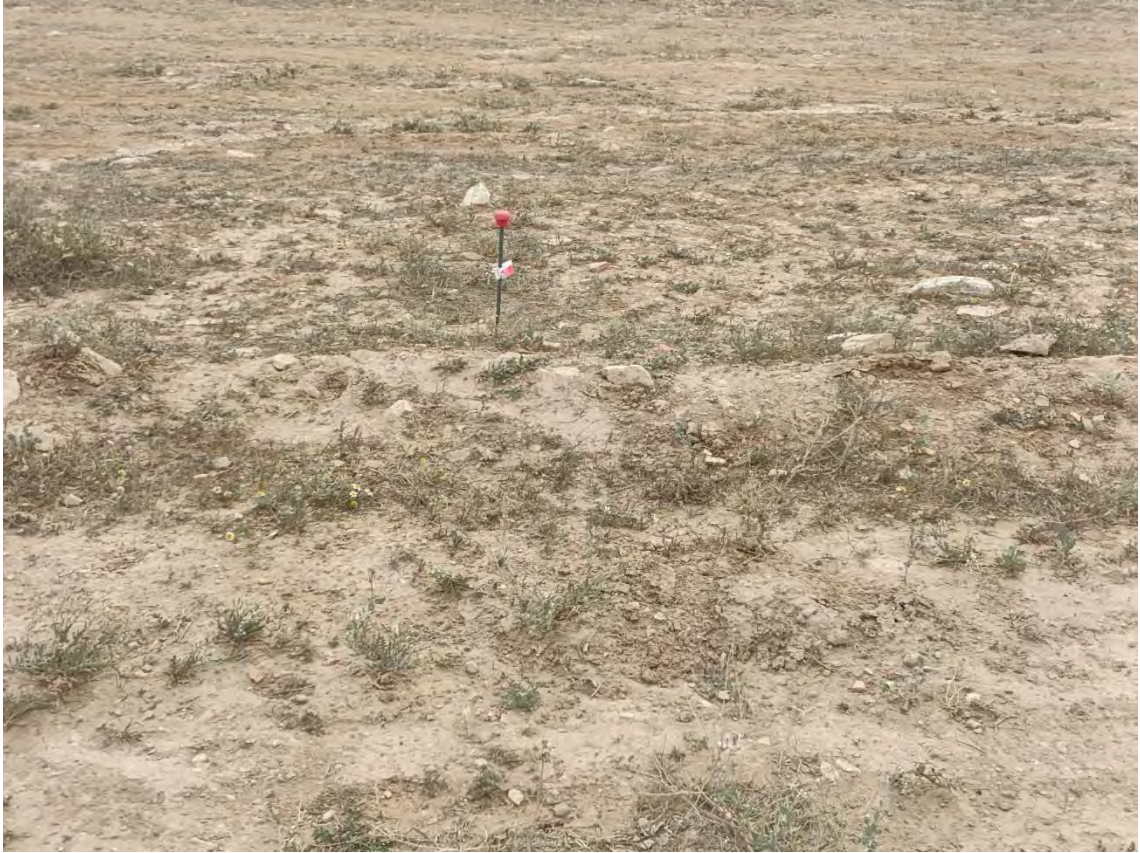
## Movimientos de tierra Castillos 2

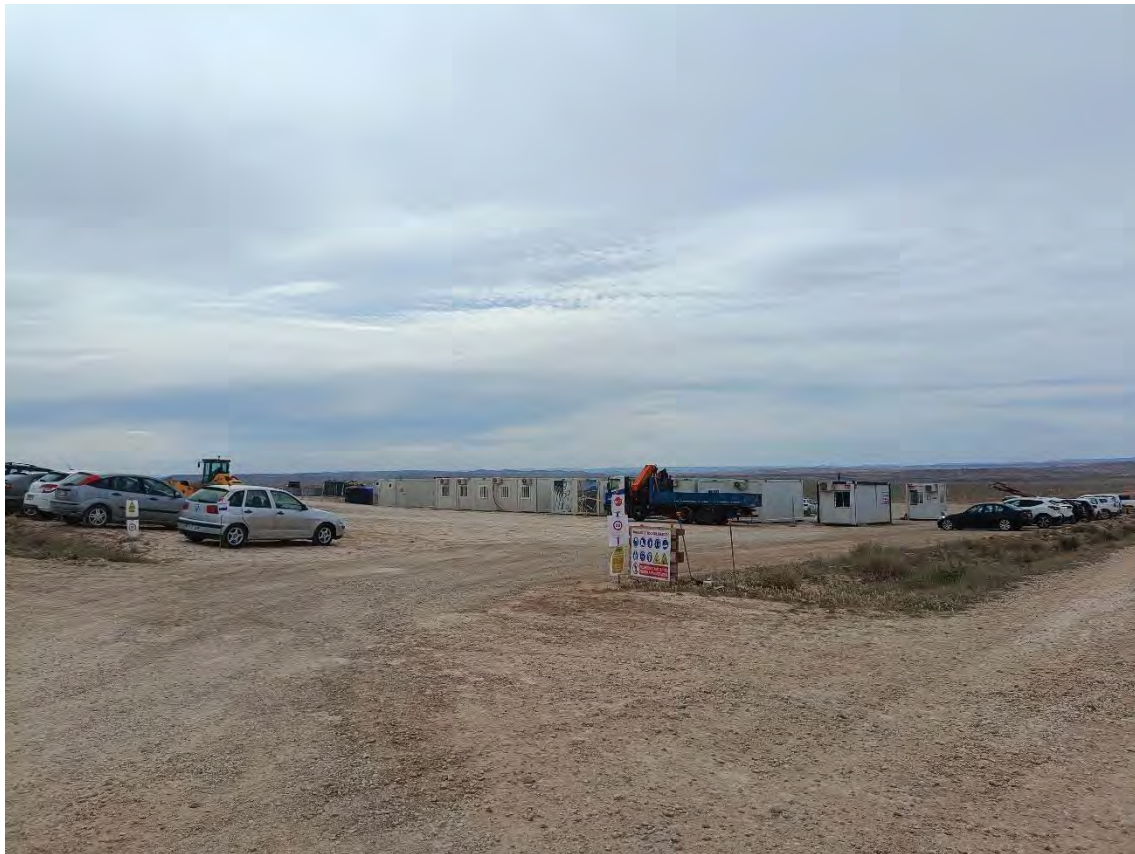
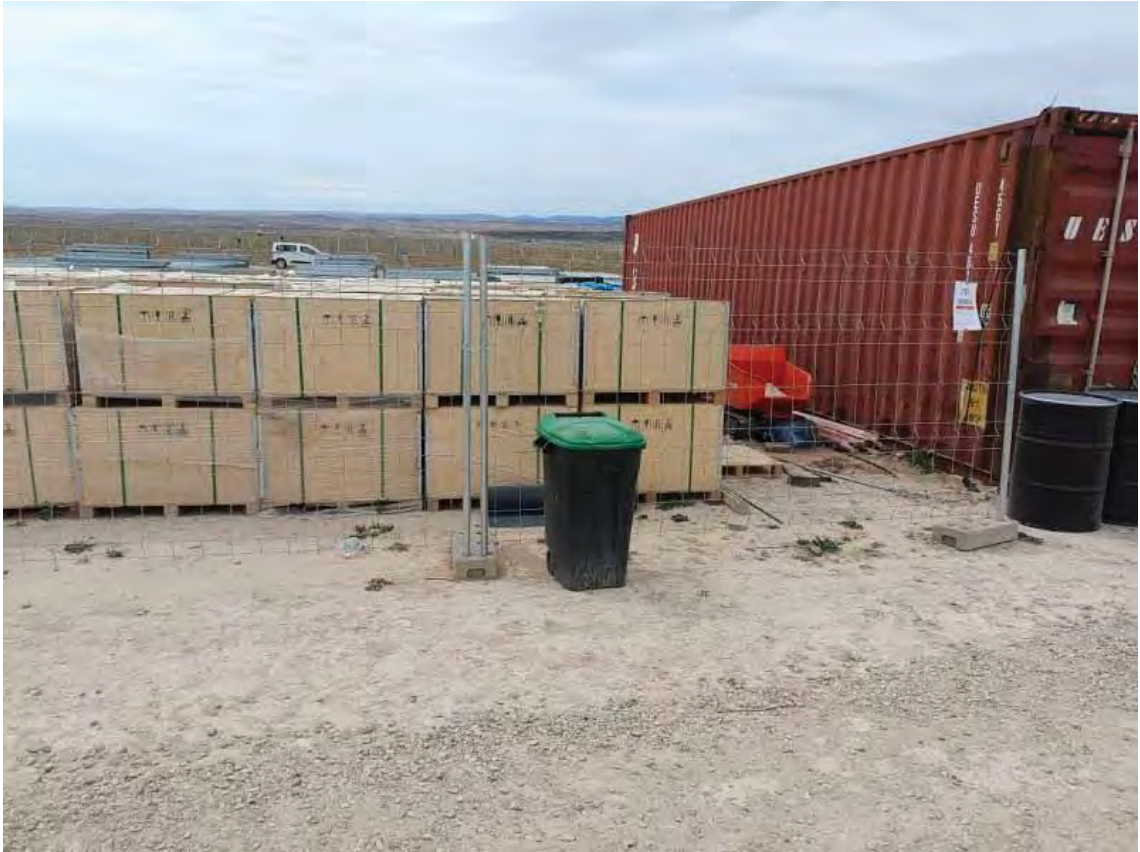
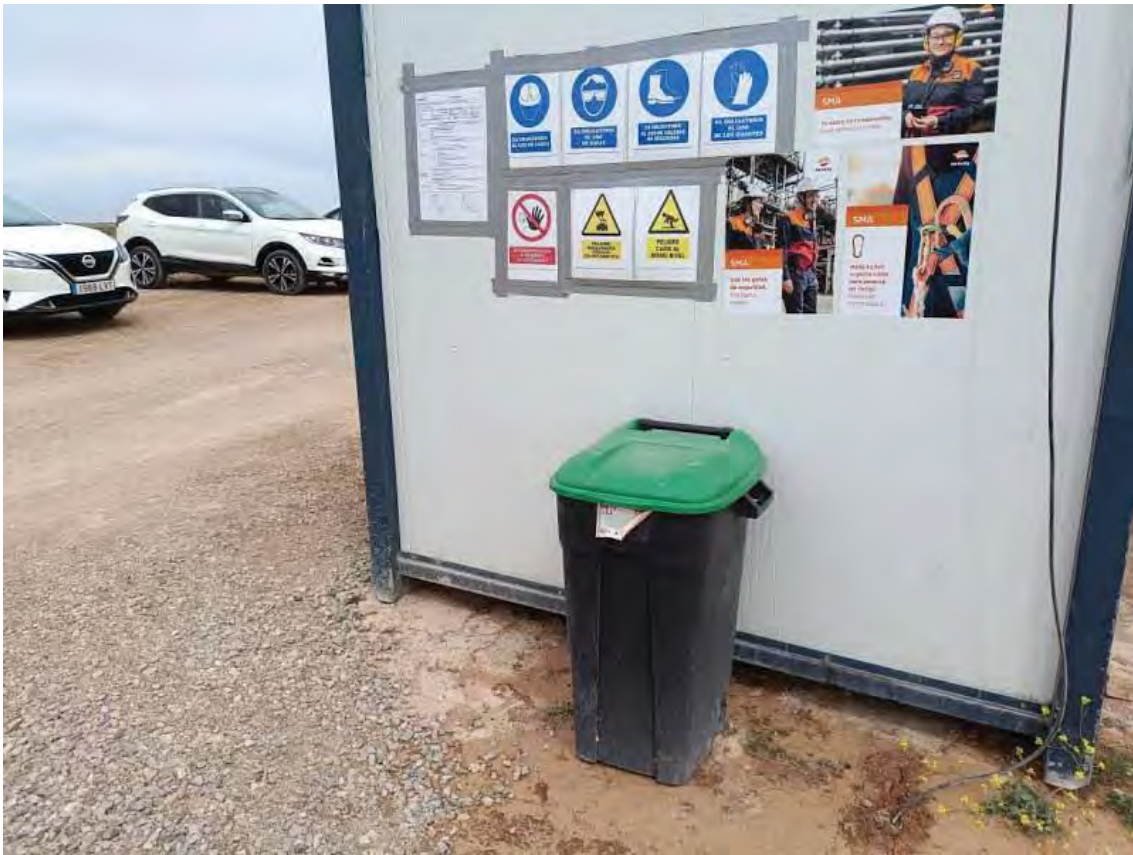
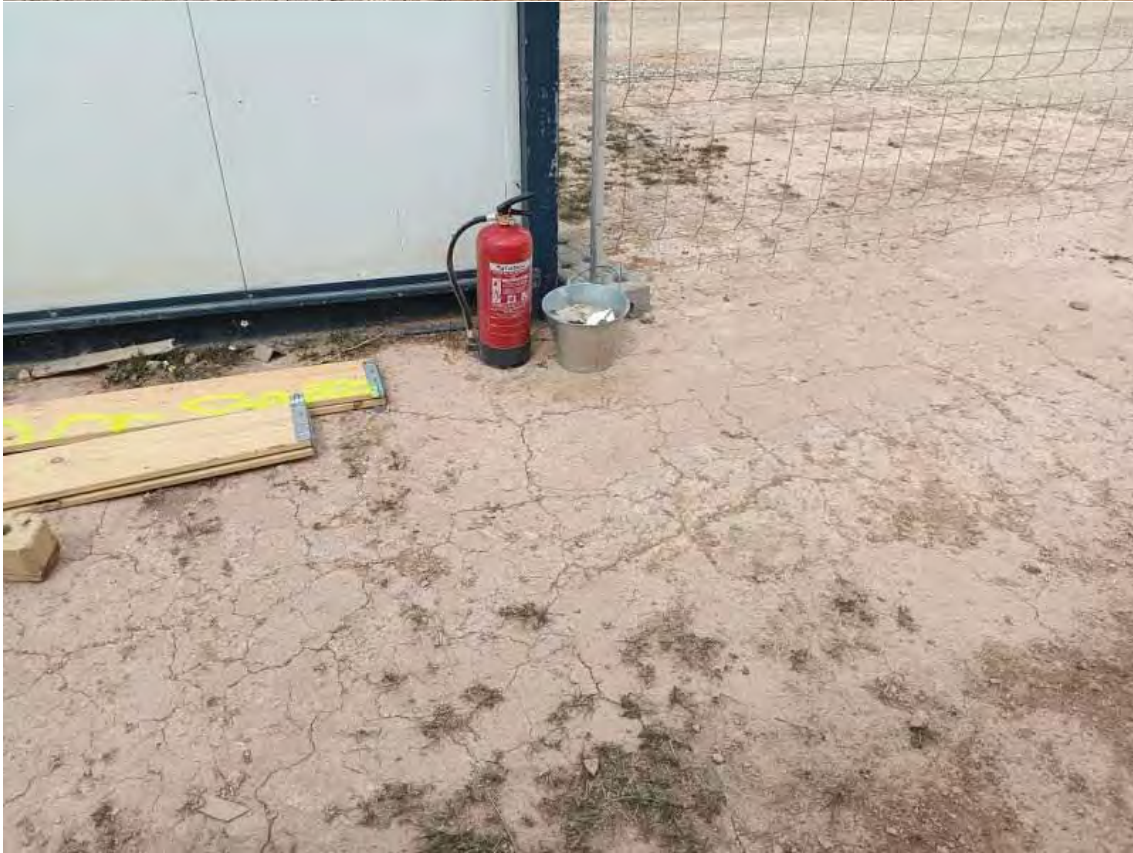
Zona de casetas y de residuos

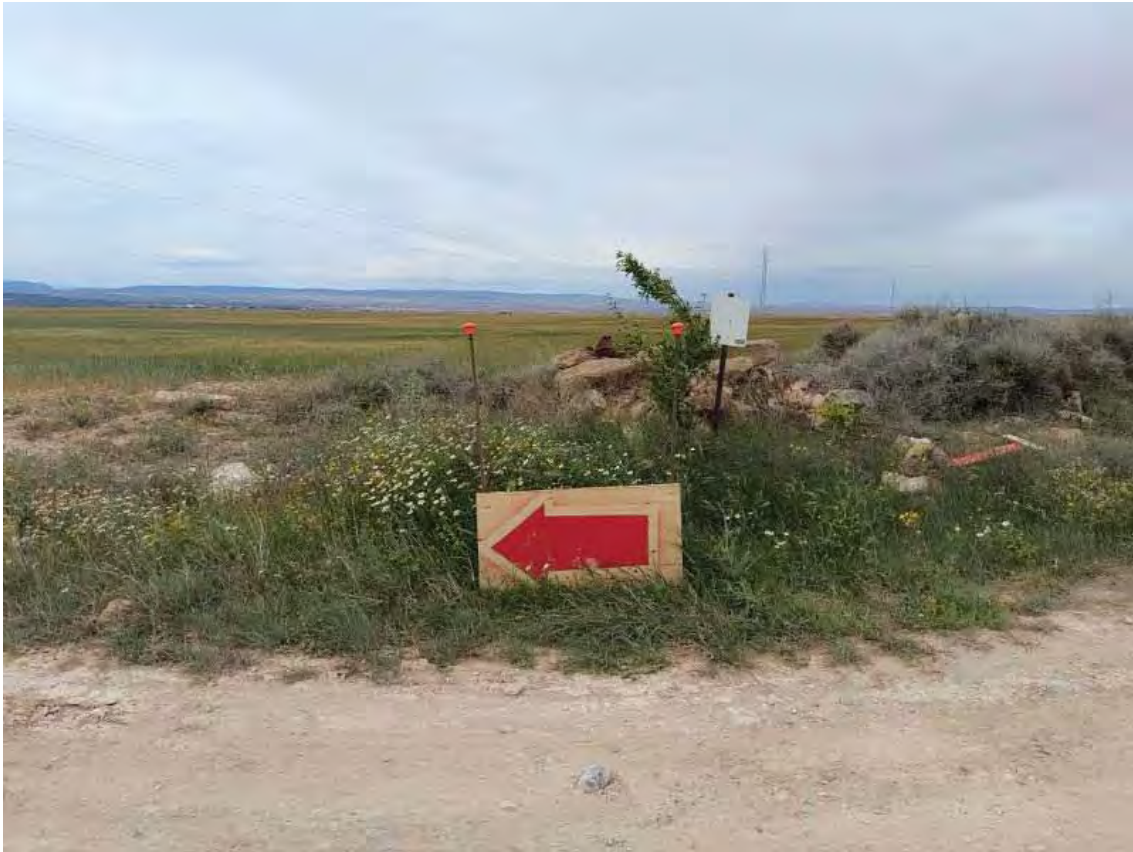
Acceso desde carretera:

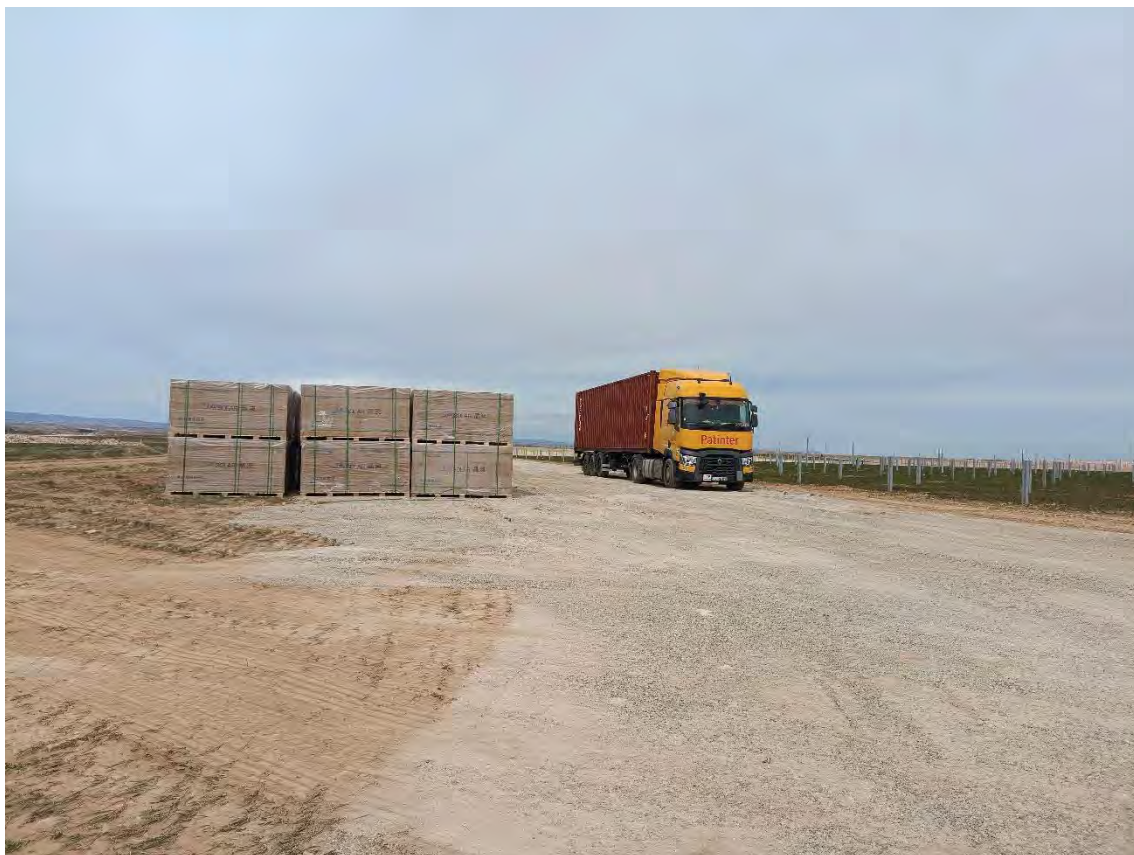
Acopio de placas solares:

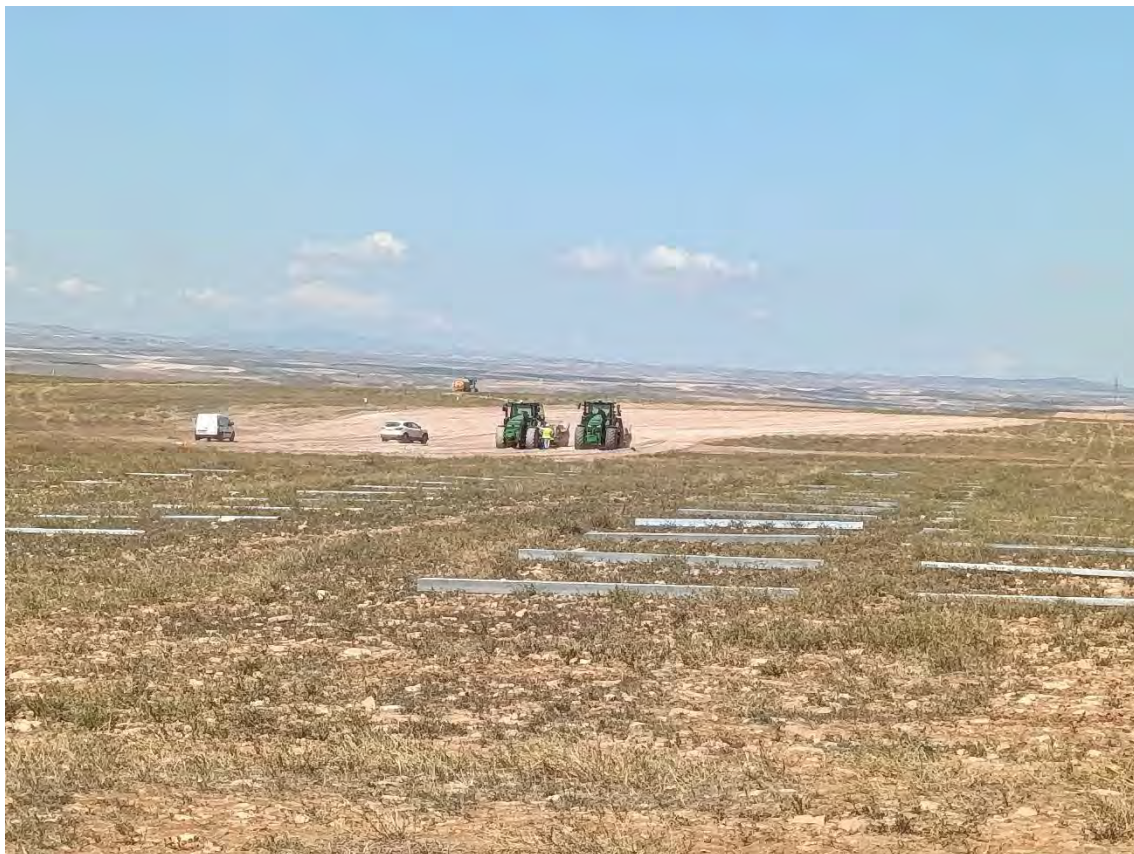
Movimientos de tierra Castillo 2
