### PLANTA SOLAR FOTOVOLTAICA CASTILLO 2 Y SUS INFRAESTRUCTURAS DE EVACUACIÓN

Dirección Ambiental de Obra

Informe mensual Nº 2 (Abril 2024)

Castelnou (Teruel)

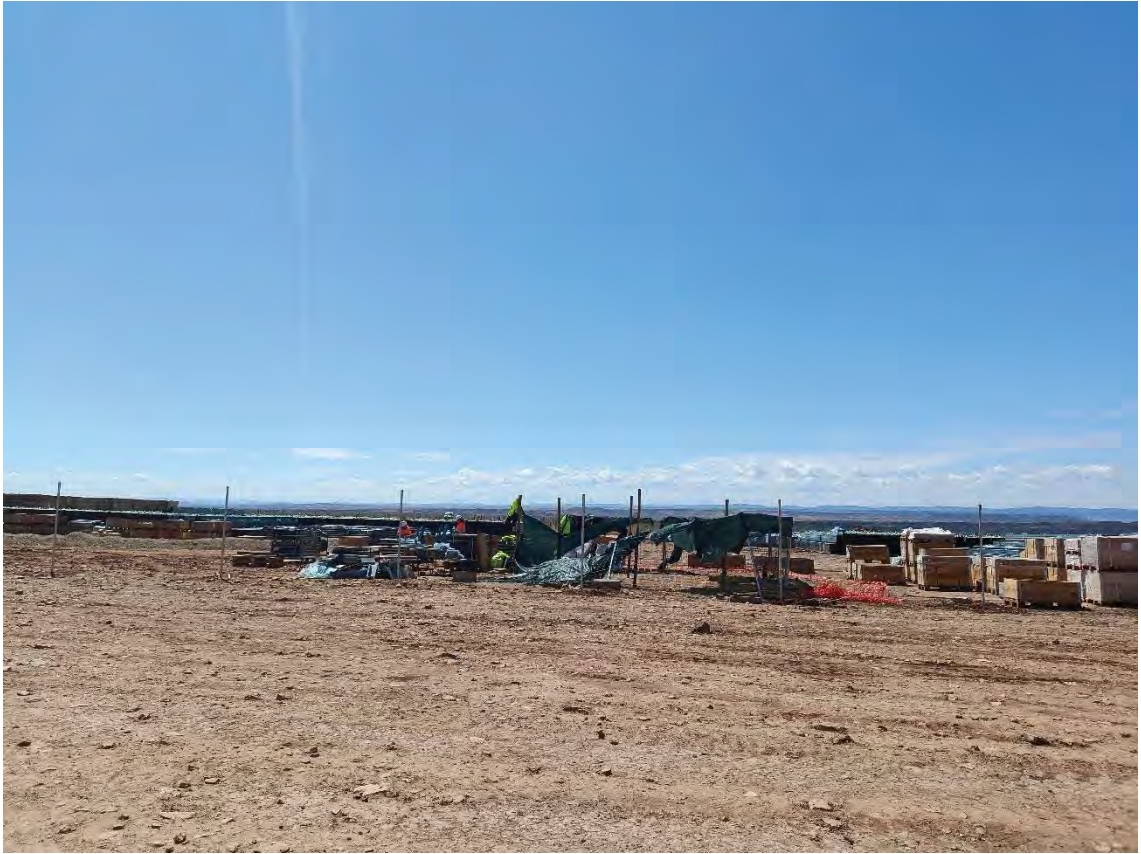
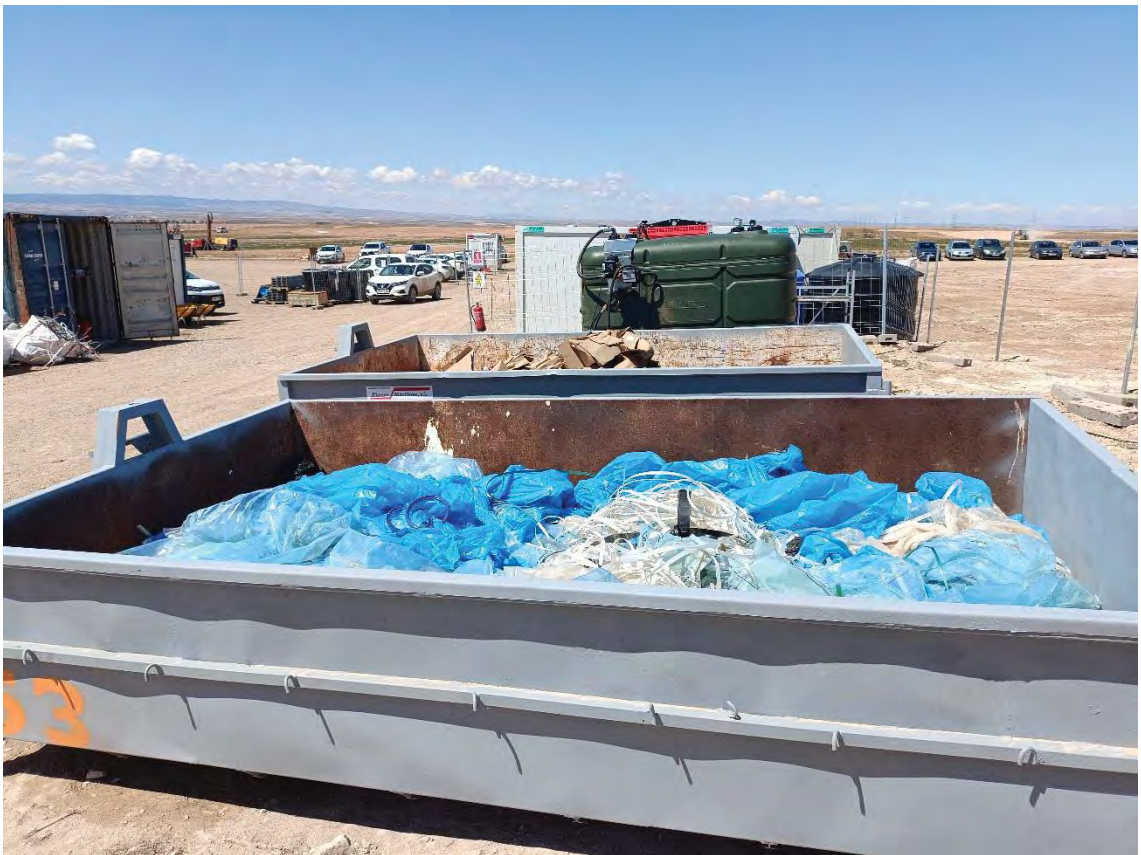
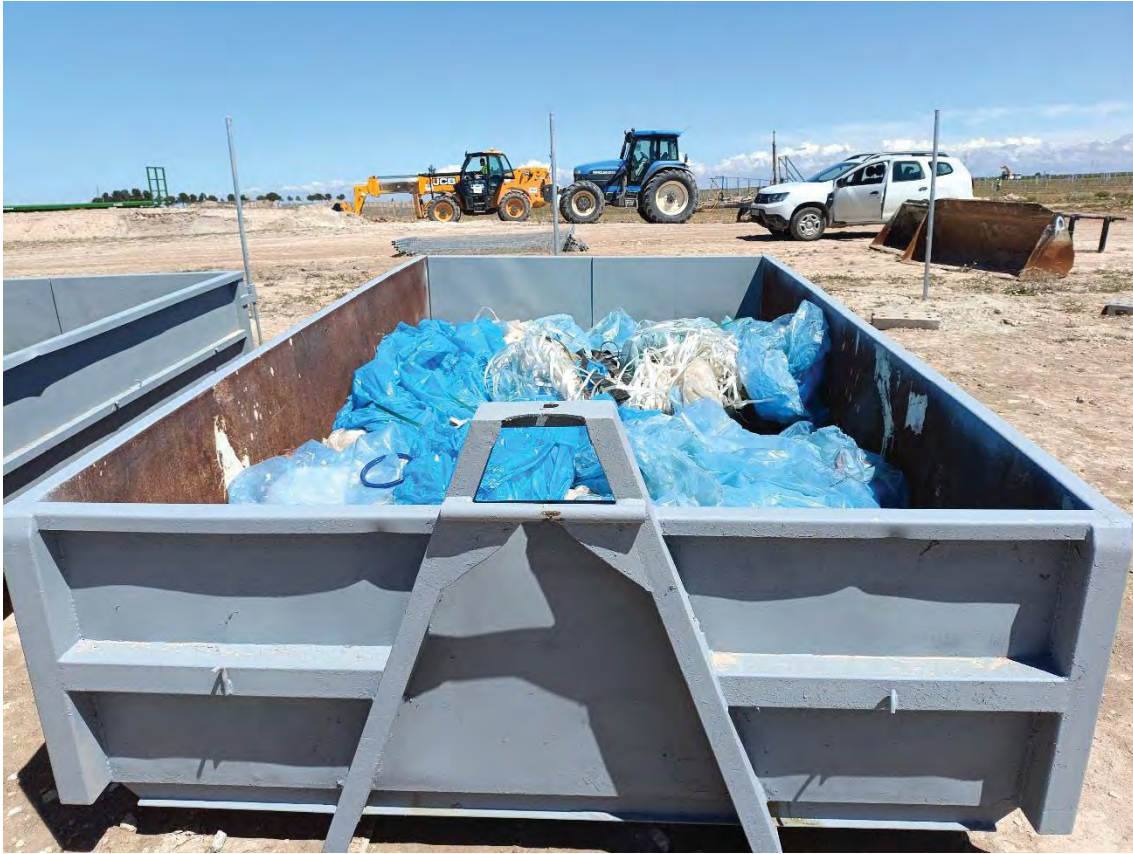
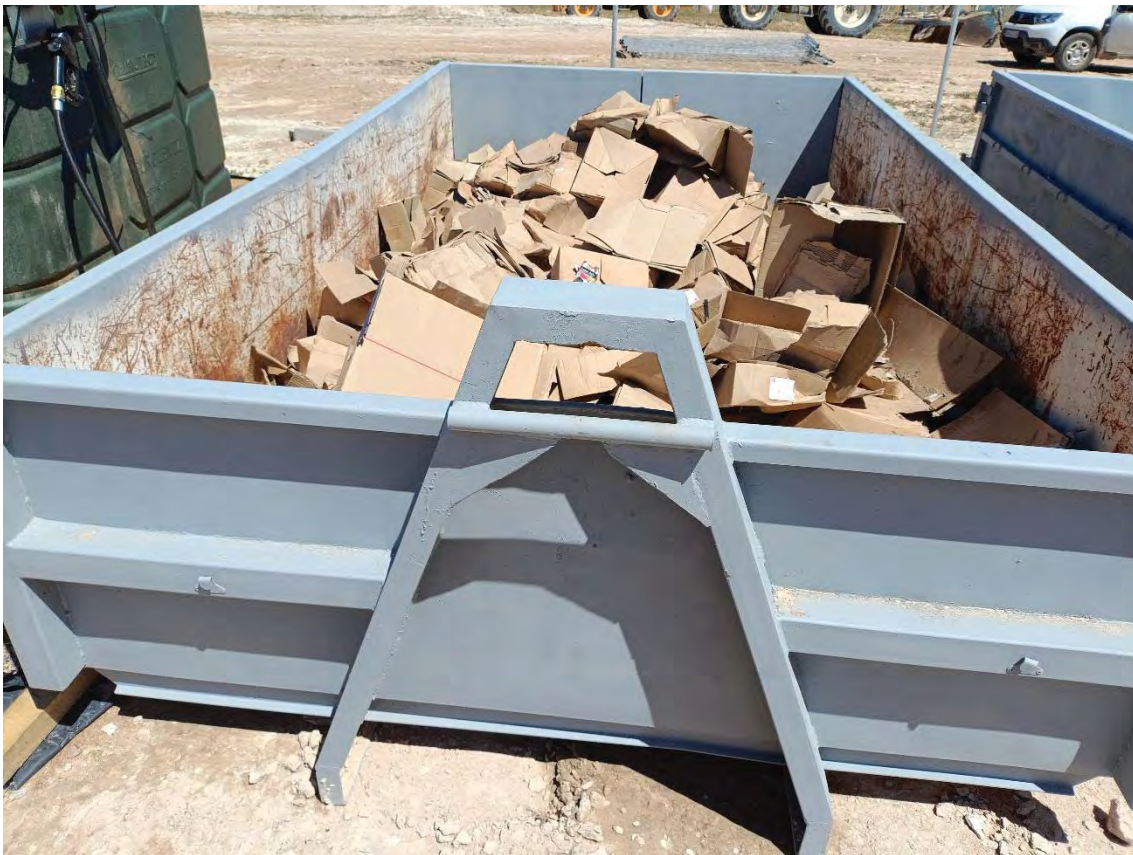
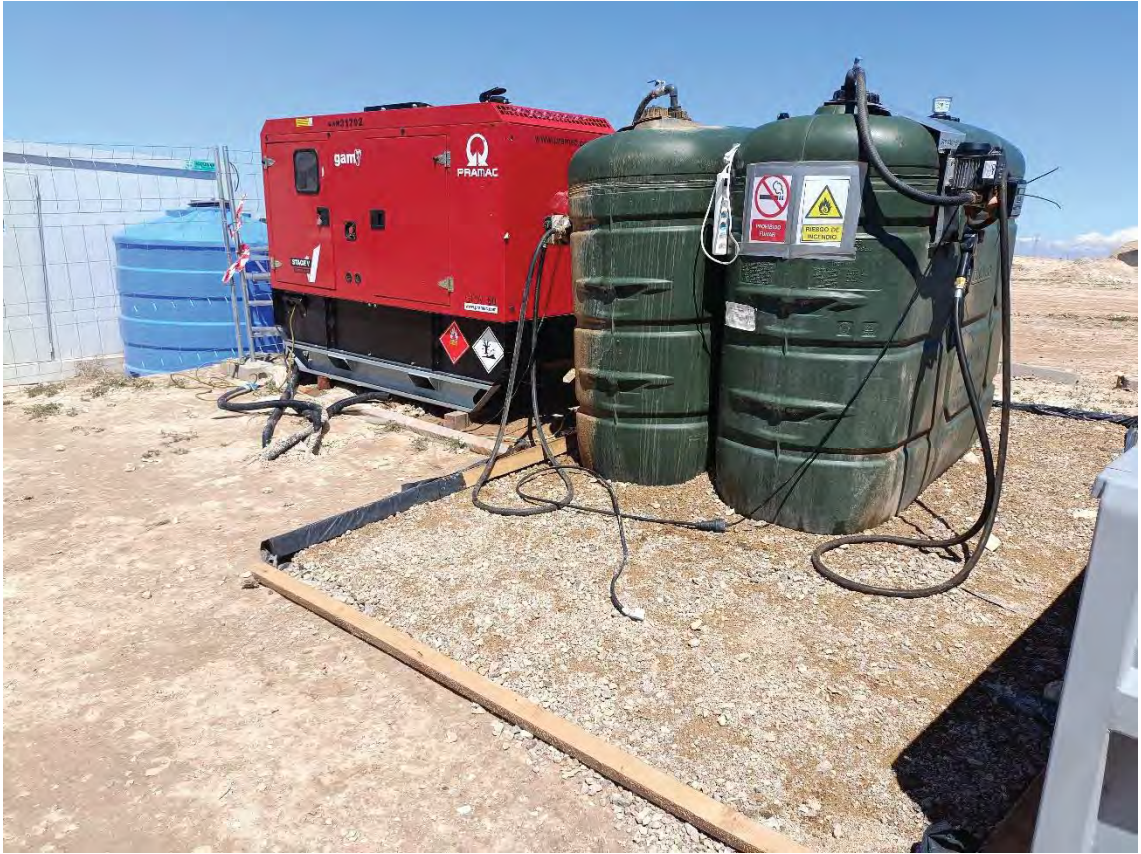
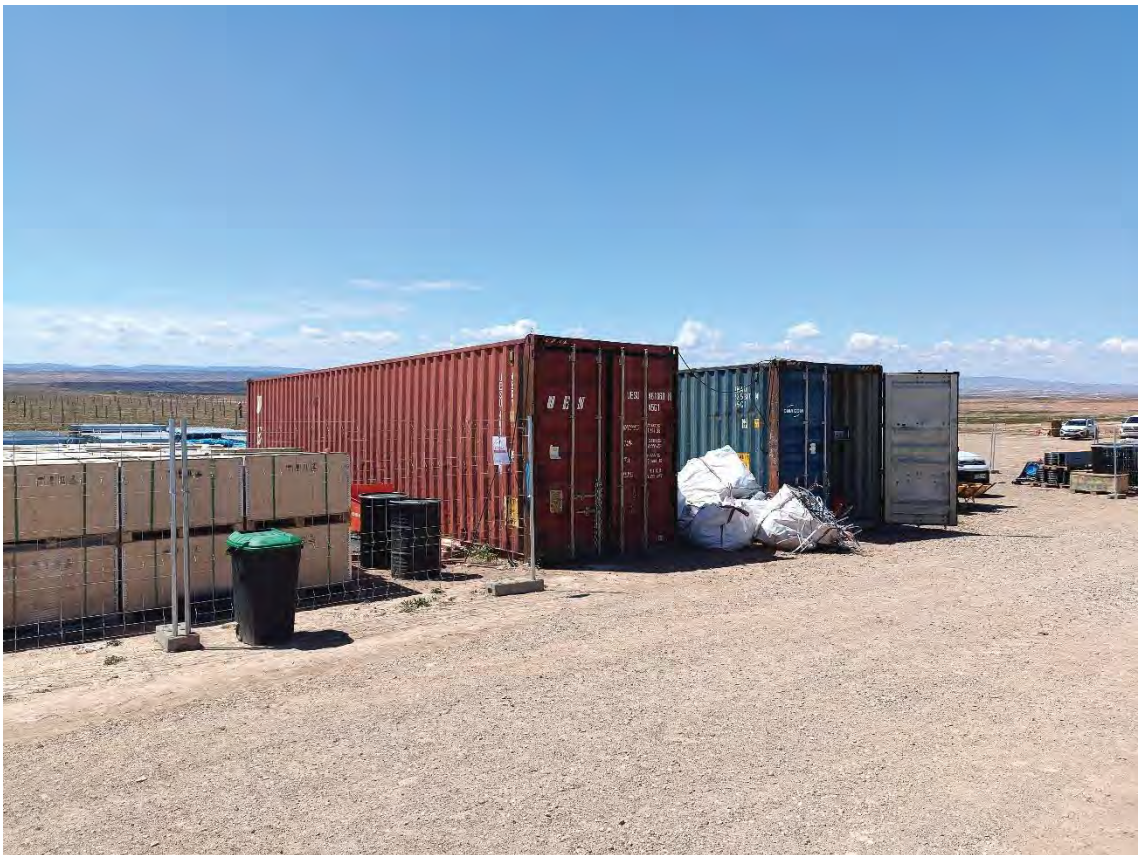
Zona de casetas y de residuos

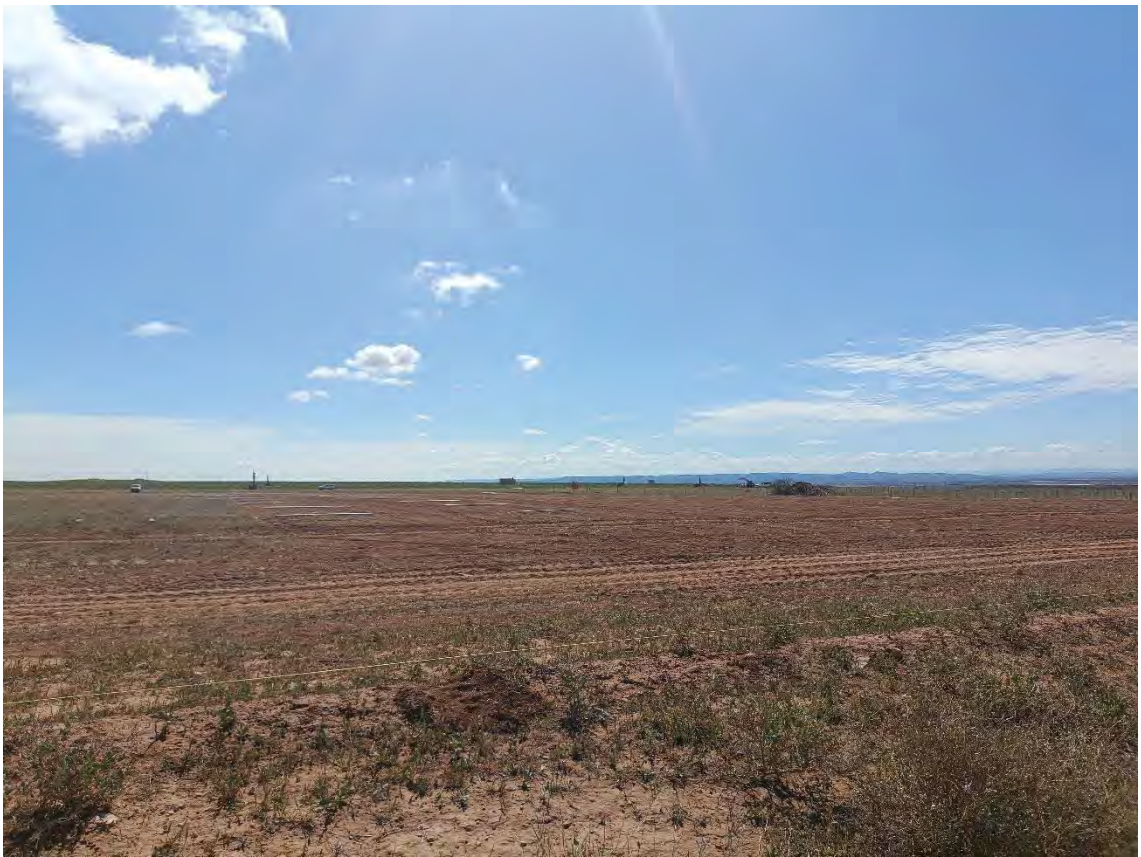
Hincado y vallado Castillo 2:
