Nombre de la instalación	PLANTA FOTOVOLTAICA CENTROVÍA III
Provincia de la instalación	ZARAGOZA
Nombre del titular	CONQUER FROM WITHIN, S.L.
CIF del titular	B- 88189931
Nombre de la empresa de vigilancia	LUZ DE GESTIÓN Y MEDIO AMBIENTE, S.L.
Tipo de EIA	SIMPLIFICADA
Informe en FASE de	EXPLOTACIÓN
Periodicidad del informe según DIA	ANUAL
Año de seguimiento nº	1
nº de informe y año de seguimiento	INFORME ANUAL 1 DEL AÑO 1
Periodo que recoge el informe	Agosto 2024 – Julio 2025

PRIMER INFORME ANUAL EN FASE DE EXPLOTACIÓN PLANTA FOTOVOLTAICA CENTROVÍA III Y SU INFRAESTRUCTURA DE EVACUACIÓN Zaragoza (Zaragoza)

Agosto 2024 – Julio 2025

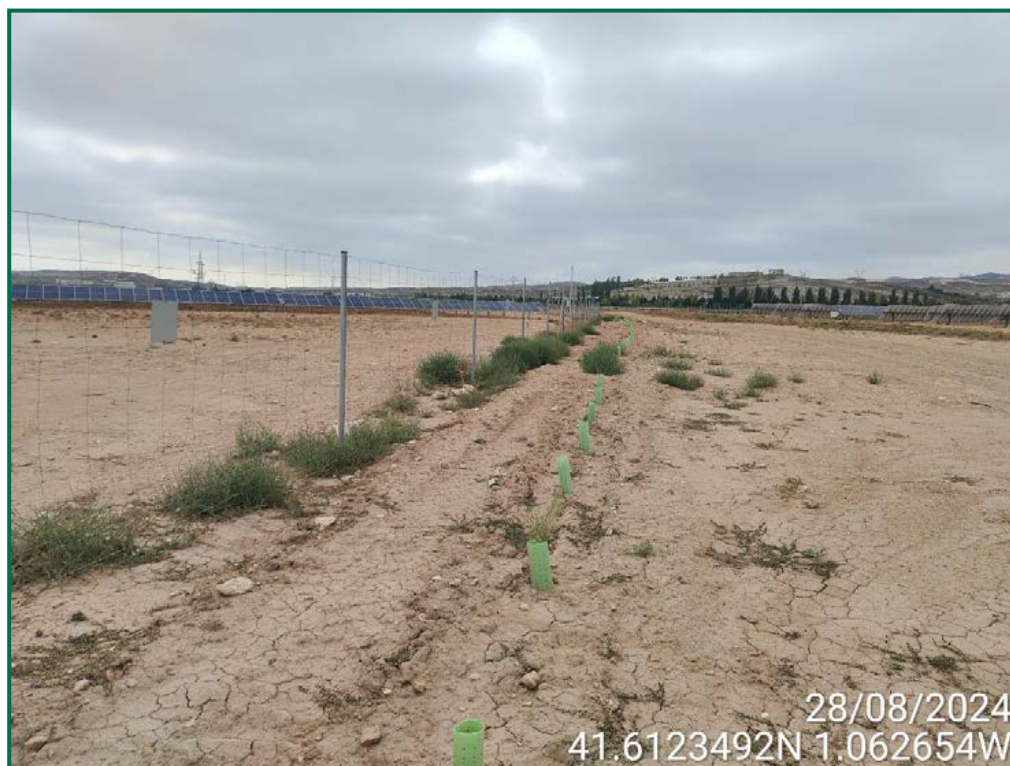
Fotografía 1. Perímetro del vallado con plantaciones.

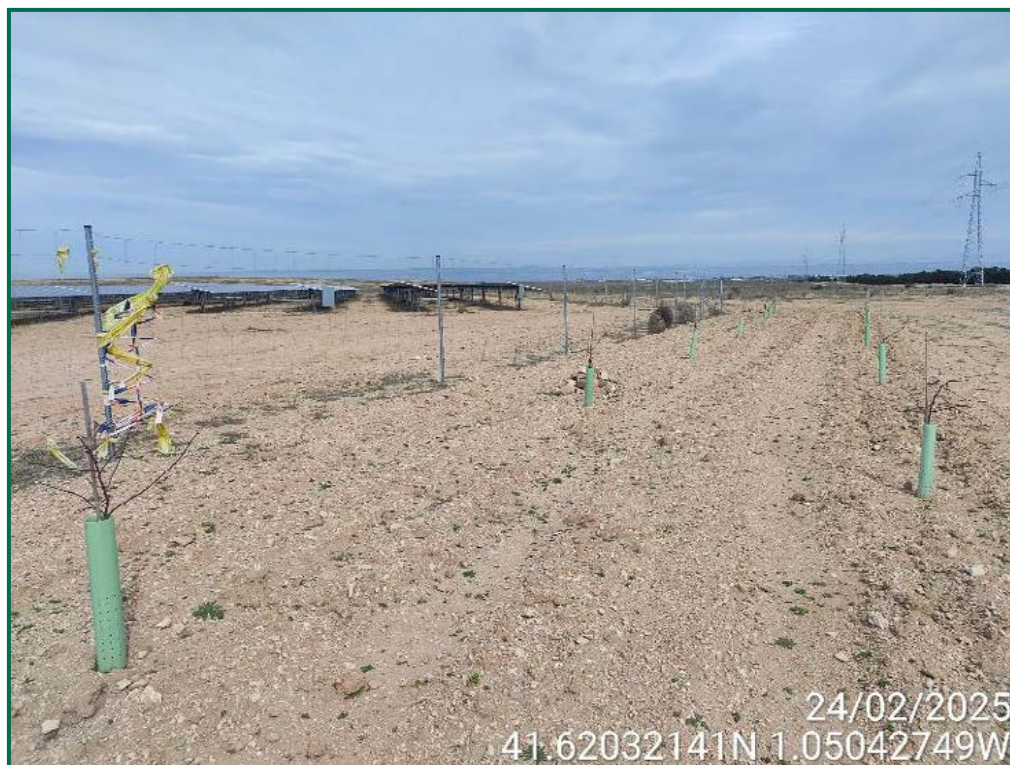
Fotografía 2. Perímetro del vallado con plantaciones.

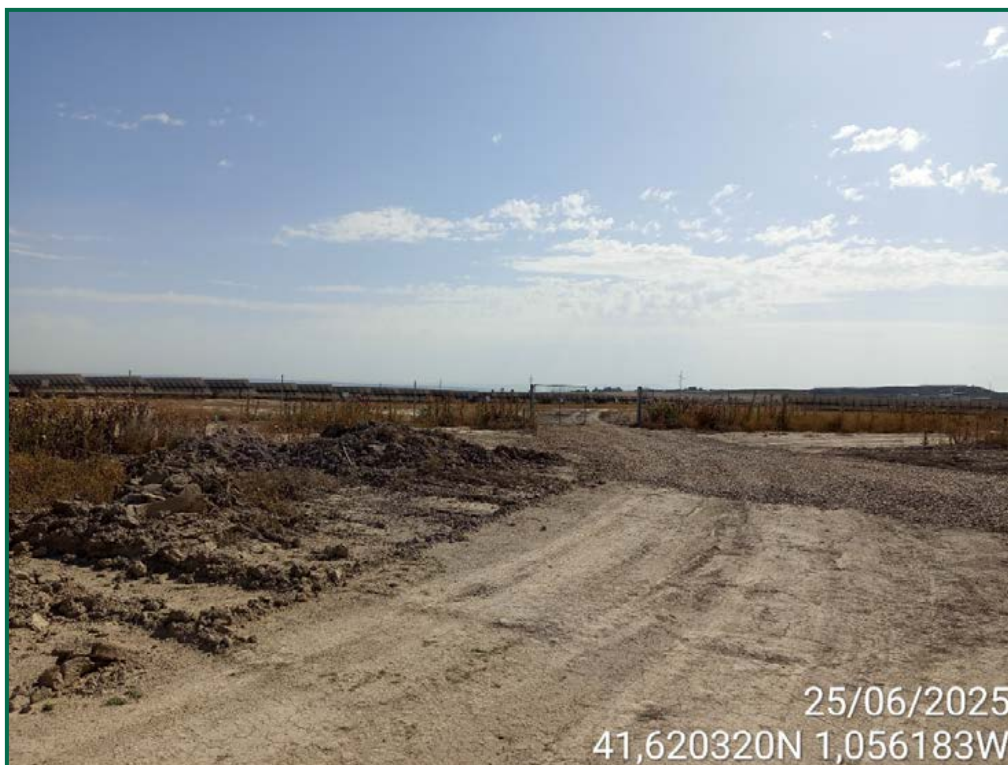
Durante el año que comprende este informe, han tenido lugar temporales de fuertes lluvias y viento que han producido erosión hídrica en ciertas zonas de la PFV. Durante los últimos meses se han realizado trabajos con maquinaria para rehabilitar las zonas afectadas y los viales de acceso.

Fotografía 8. Entrada y viales modificados para mejorar la accesibilidad.

Durante el primer año en fase de explotación, la PFV se ha visto afecta por temporales de lluvia y viento causando escorrentía en algunas zonas, se ha utilizado maquinaria para mejorar los accesos y corregir los daños ocasionados. Durante el mes de febrero de 2025 se observó un individuo de zorro rojo (*Vulpes vulpes*) en el interior del vallado, el cual ha sido ya retirado. Las cajas nido colocadas se han deteriorado a lo largo de los meses, y han sido reemplazadas a principios del mes de agosto de 2025.

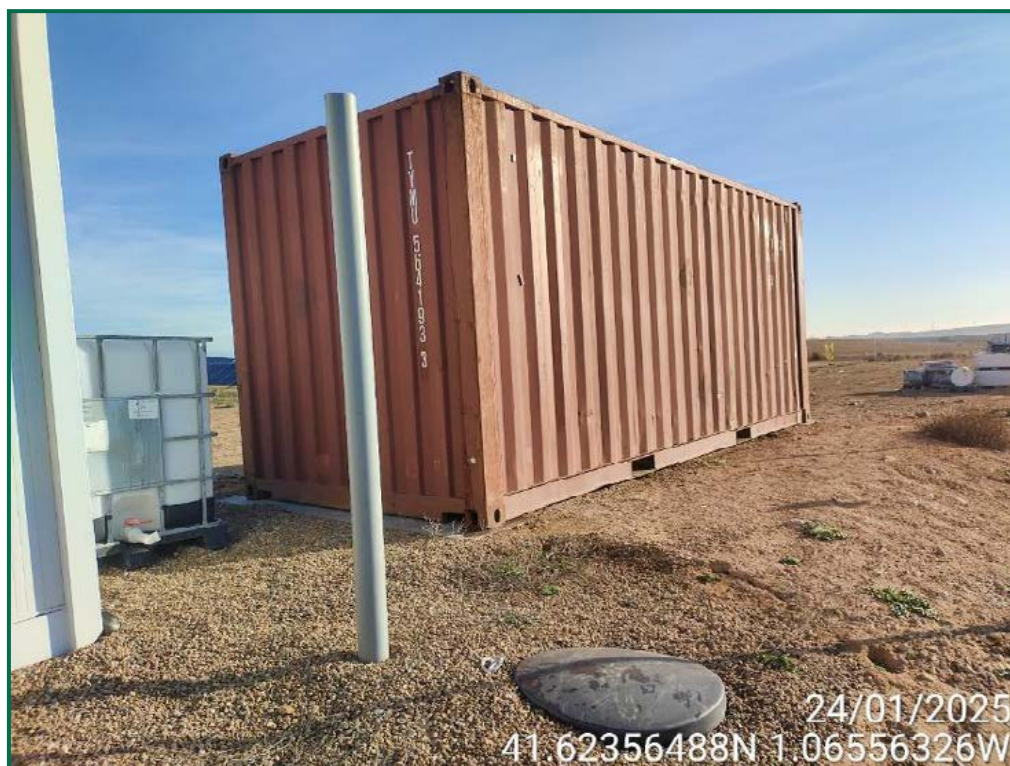
Fotografía 10. Fosa séptica.

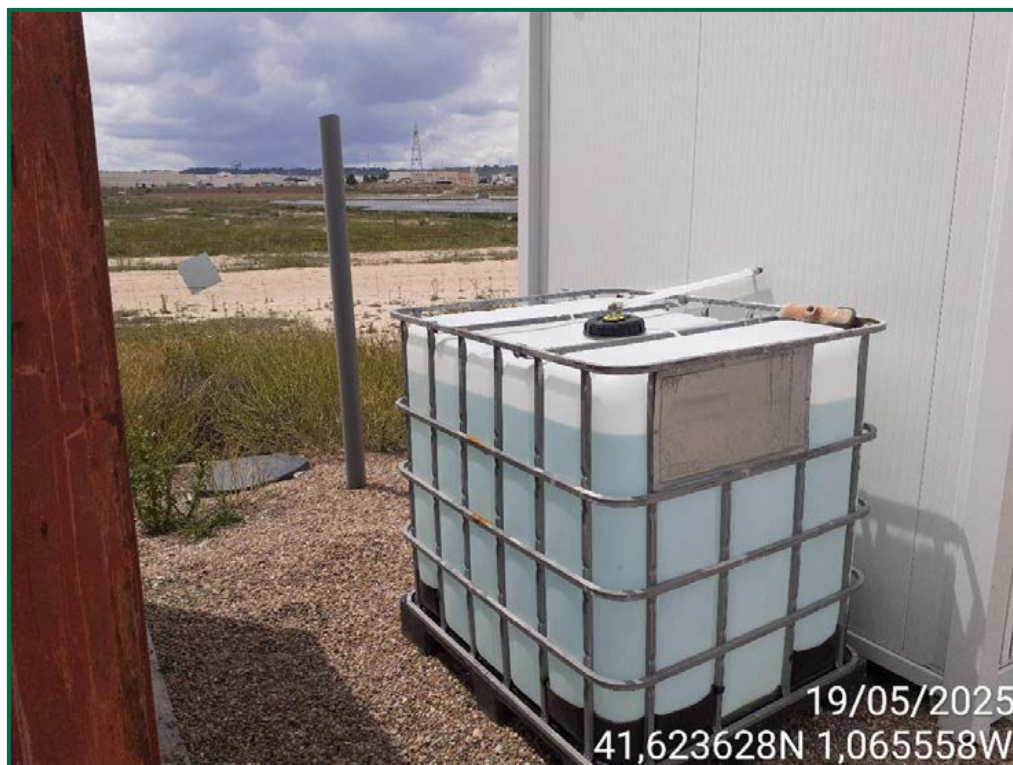
Fotografía 11. Fosa séptica.

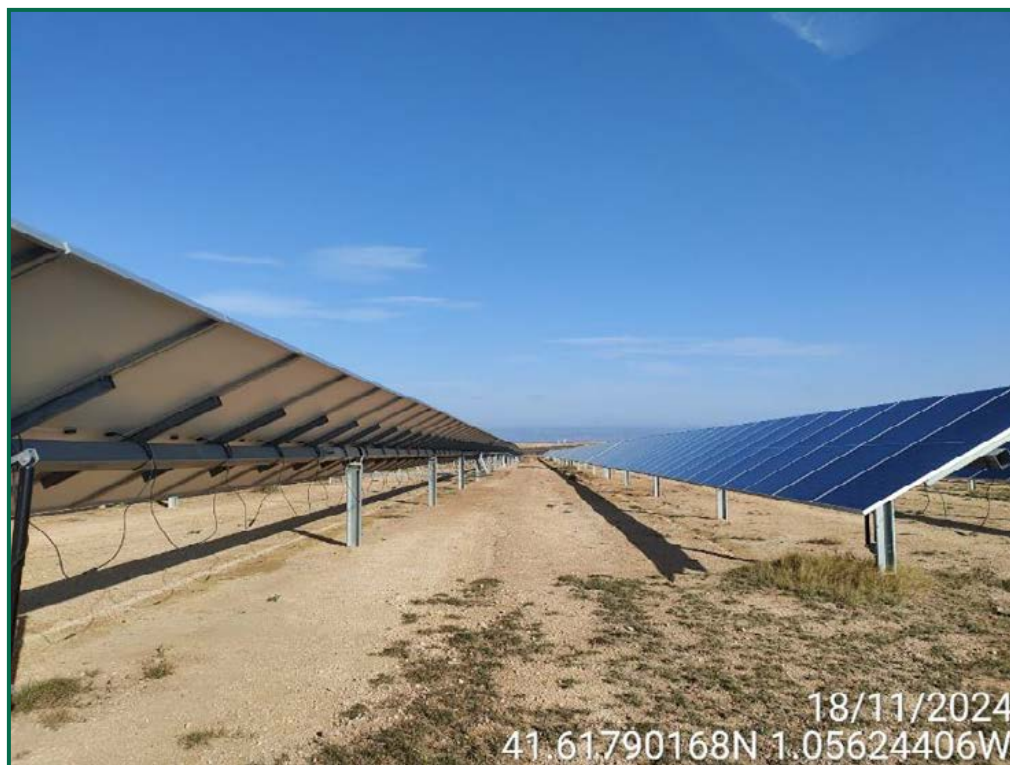
Fotografía 13. Zonas internas con vegetación entre seguidores

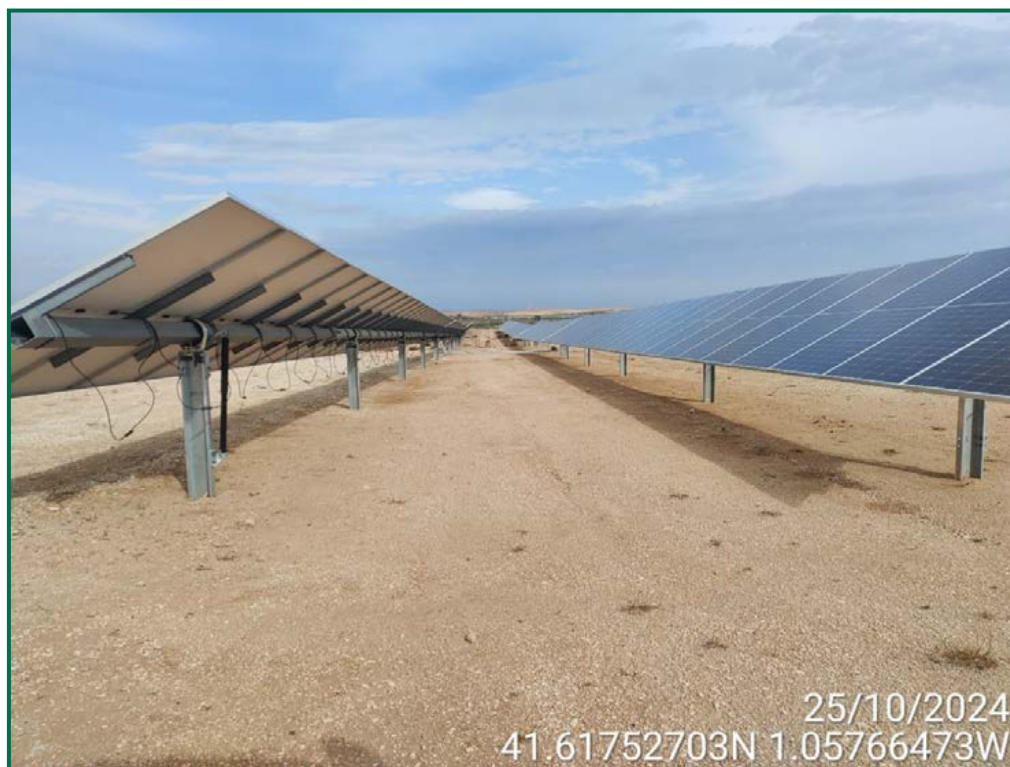
Fotografía 14. Zonas internas sin vegetación entre seguidores.

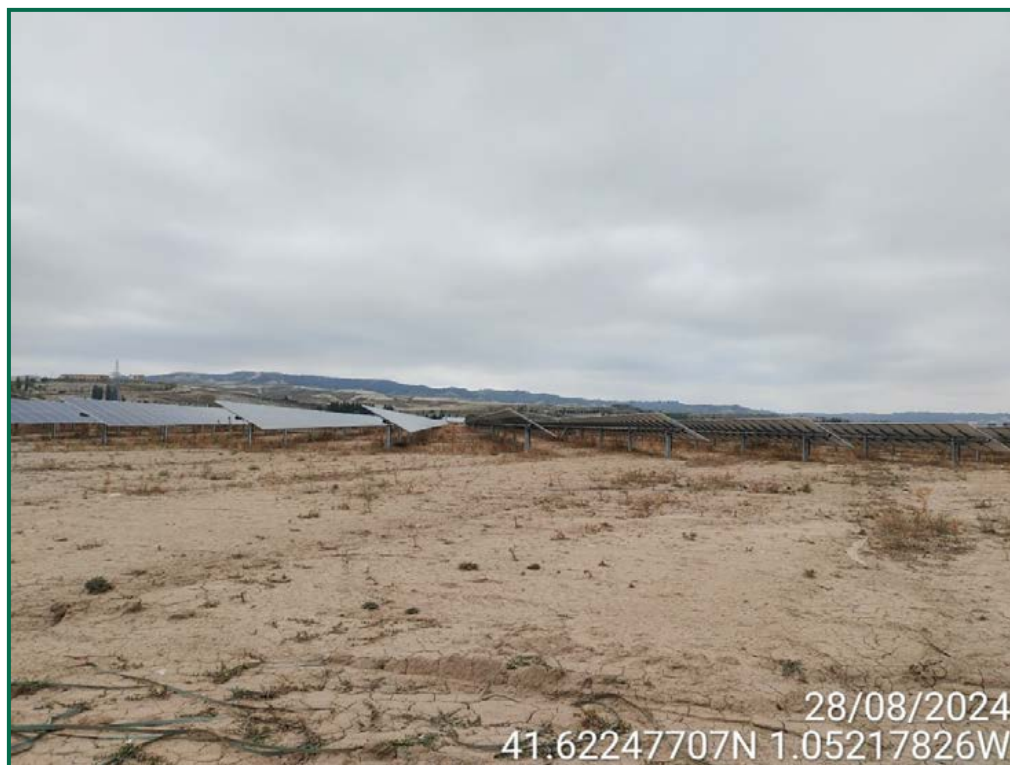
Fotografía 15. Superficie de la planta fotovoltaica con poca vegetación natural.

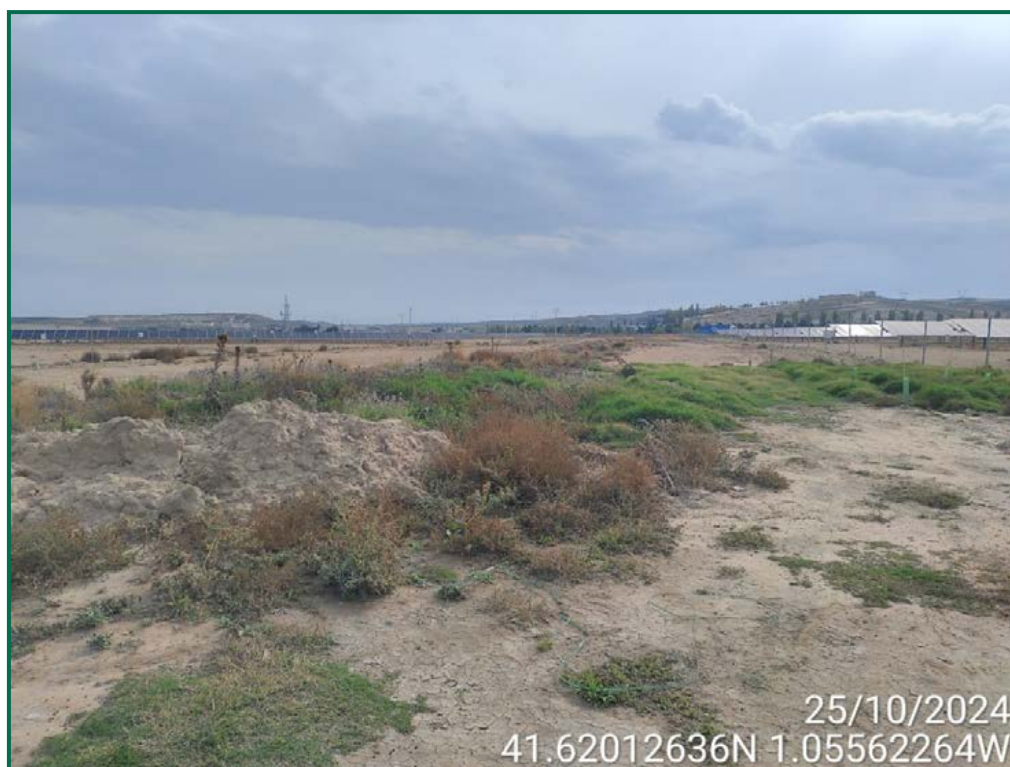
Fotografía 16. Vegetación natural en el exterior del vallado.

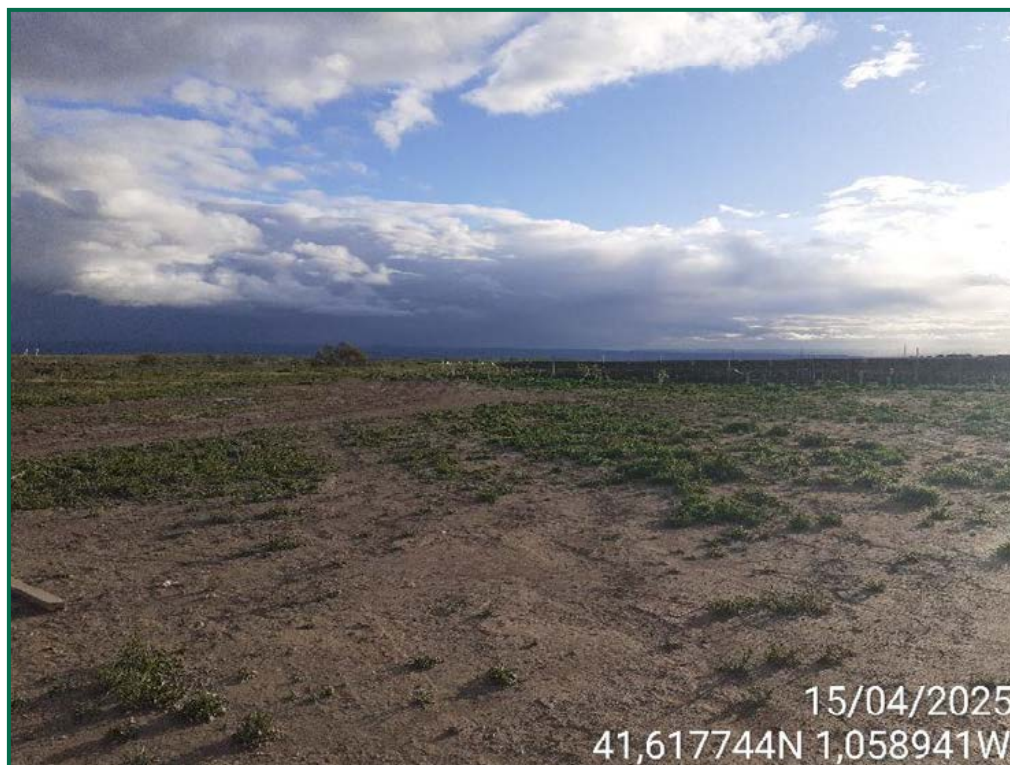
Fotografía 17. Vegetación natural en el exterior del vallado.

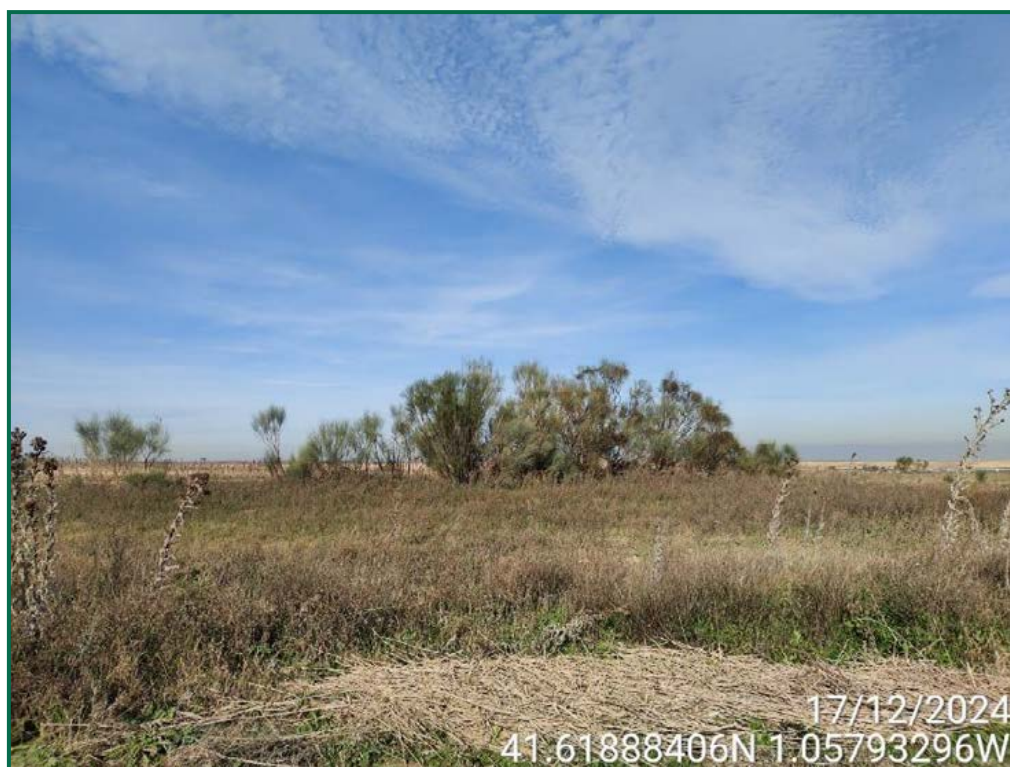
Fotografía 18. Vegetación natural en el exterior del vallado.

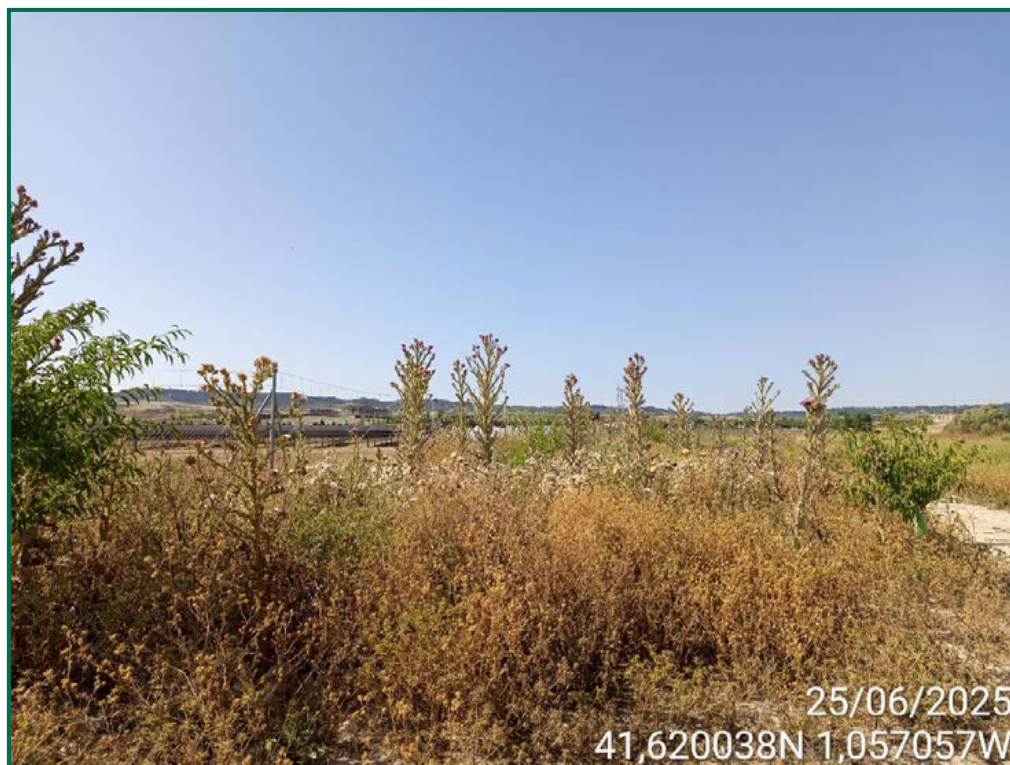
Fotografía 19. Abundante vegetación entre las plantaciones.

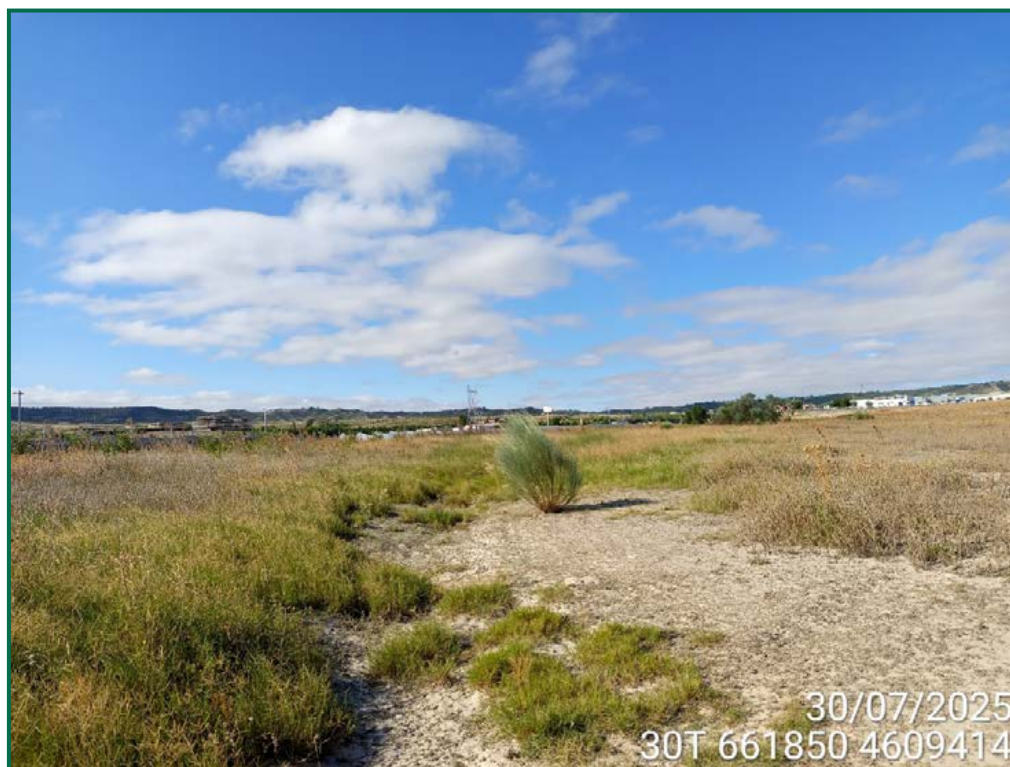
Fotografía 20. Vegetación natural en el exterior del vallado.

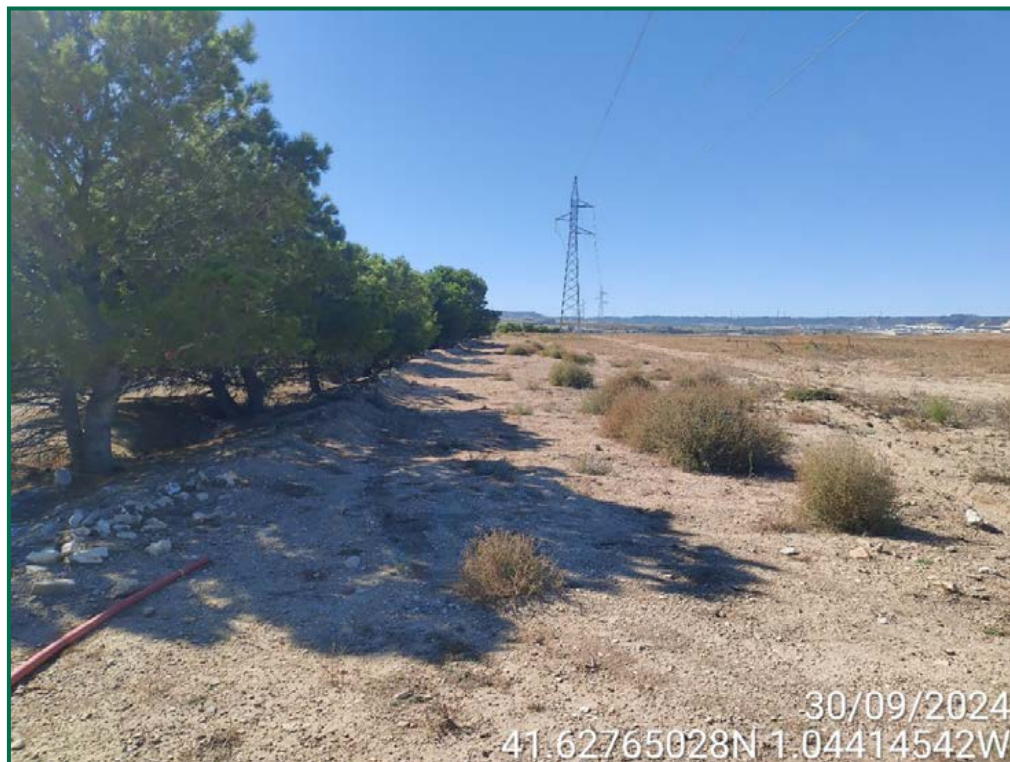
Fotografía 21. Vegetación natural próxima a la línea de evacuación.

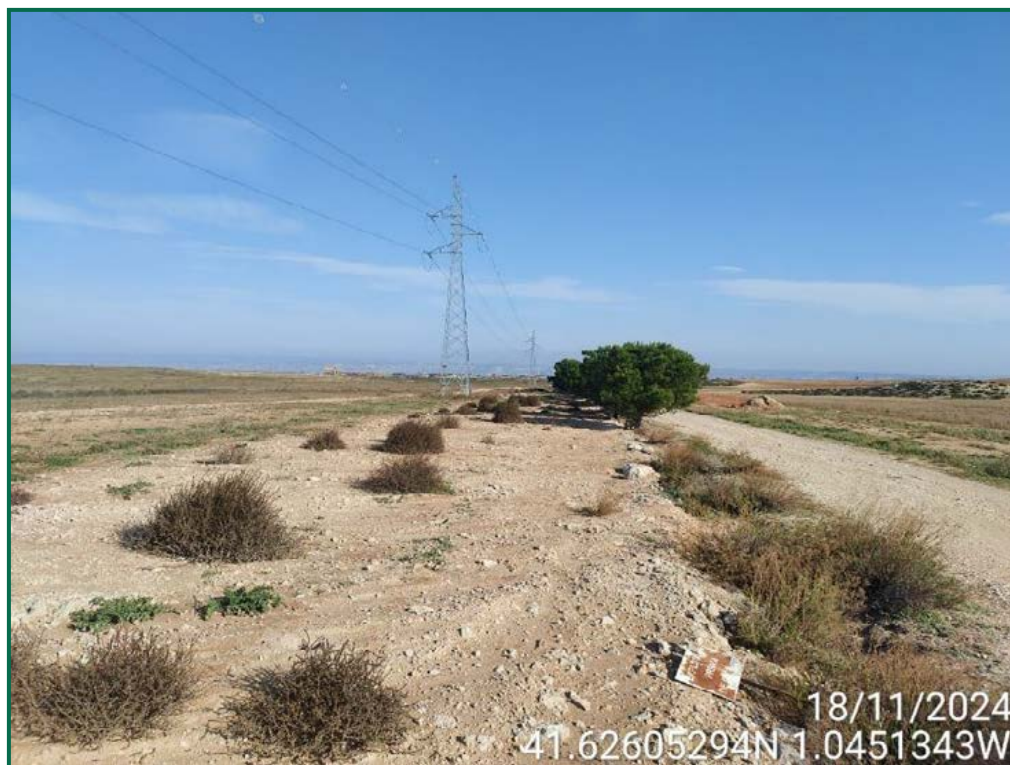
Fotografía 22. Vegetación natural próxima a la línea de evacuación.

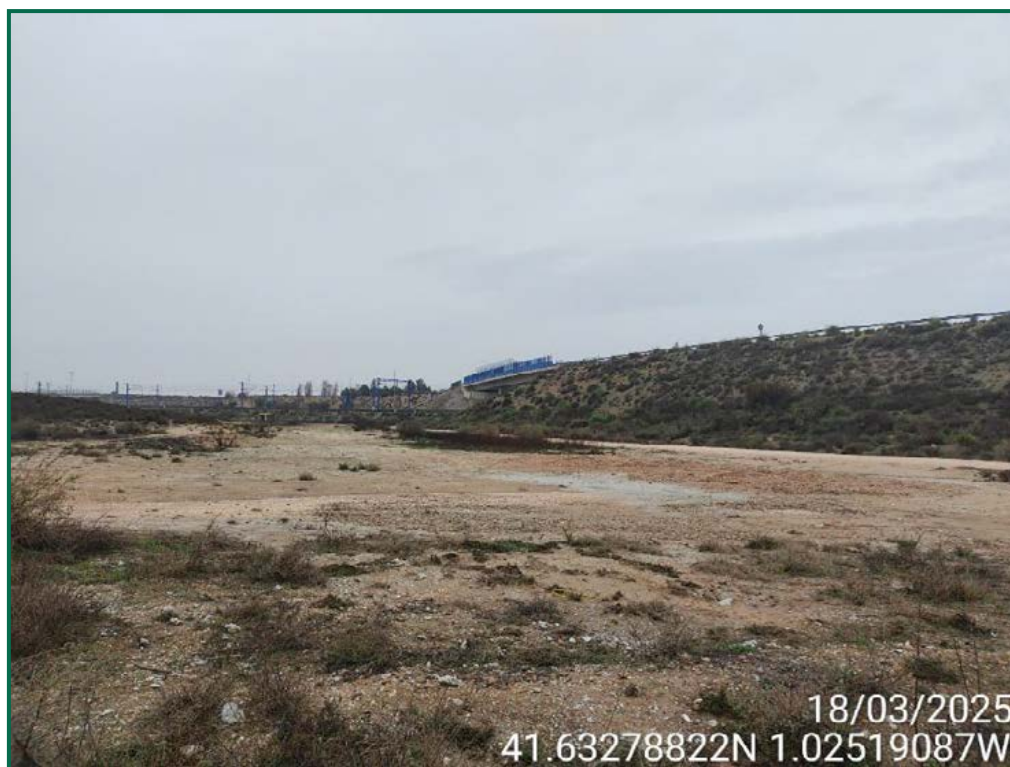
Fotografía 23. Vegetación natural al final de la línea de evacuación.

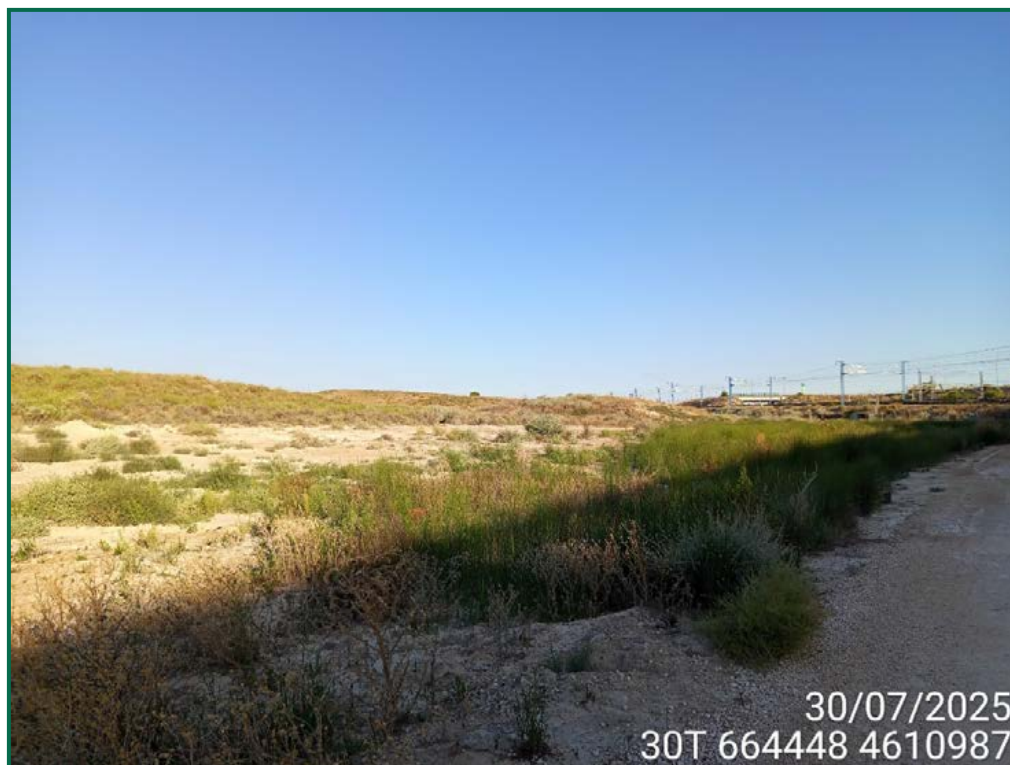
Fotografía 24. Vegetación natural sobre la línea de evacuación.

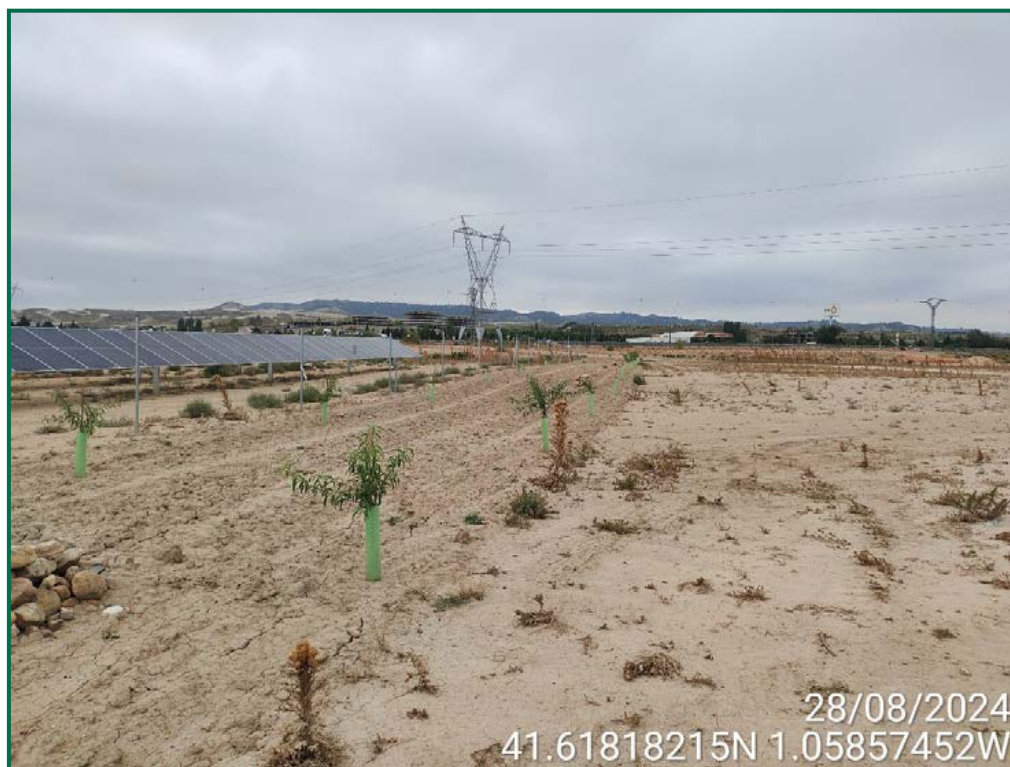
Fotografía 25. Franja vegetal con plantación de almendros.

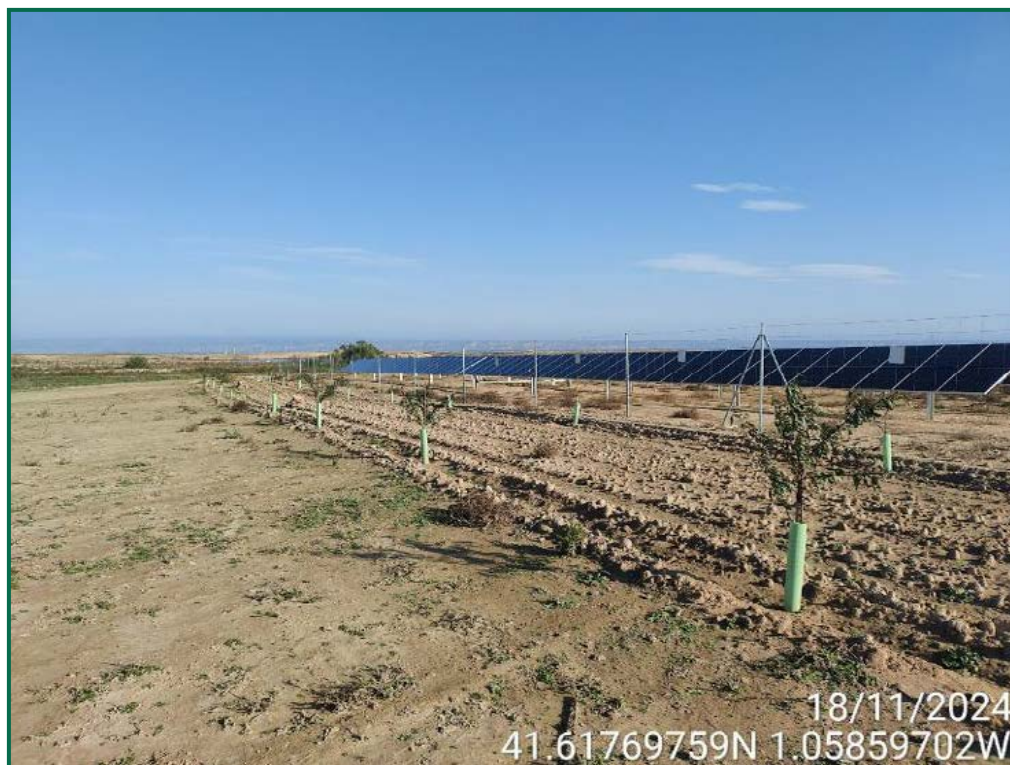
Fotografía 26. Franja vegetal con plantación de almendros.

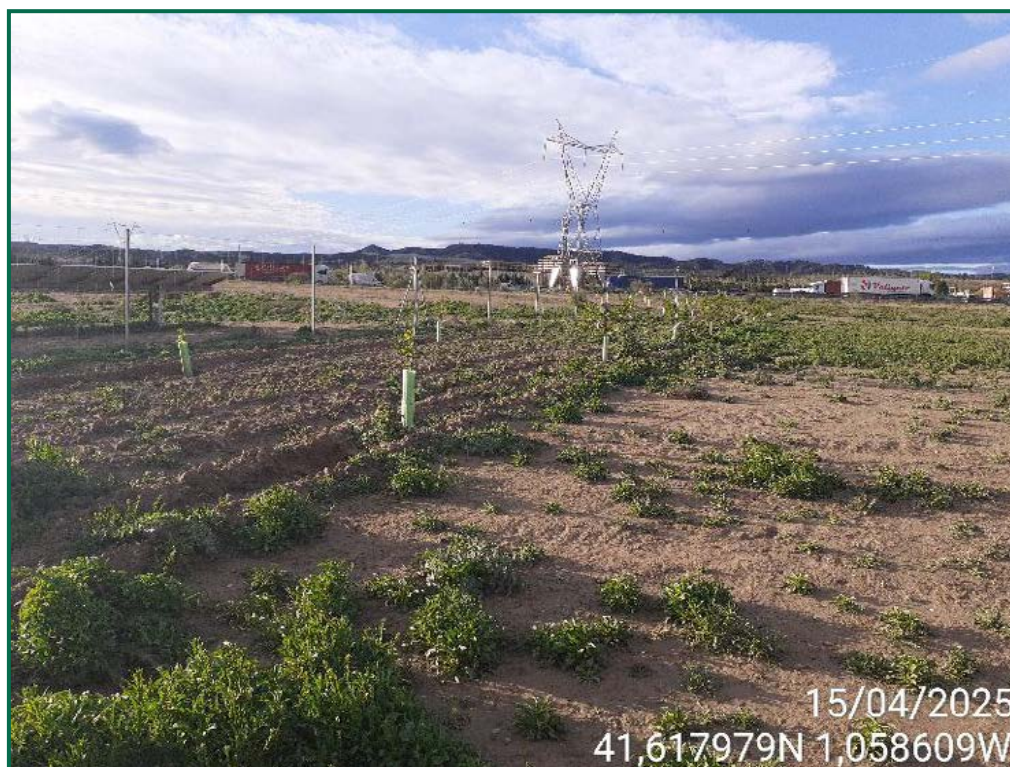
Fotografía 27. Franja vegetal con plantación de almendros.

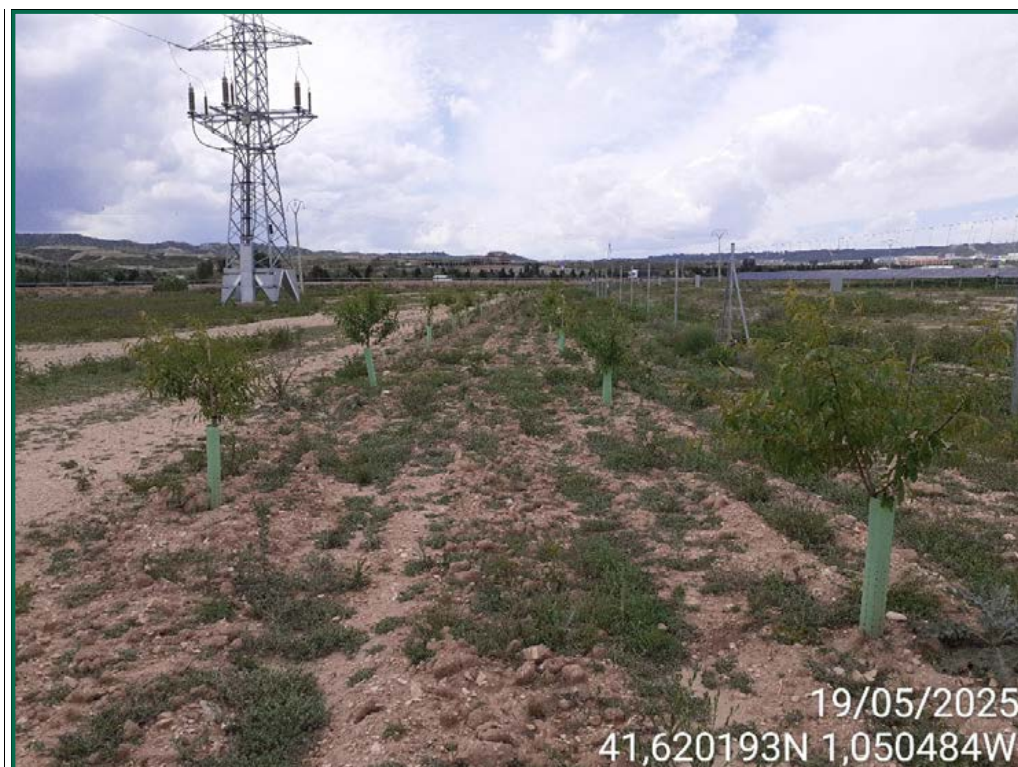
Fotografía 28. Franja vegetal con plantación de almendros.

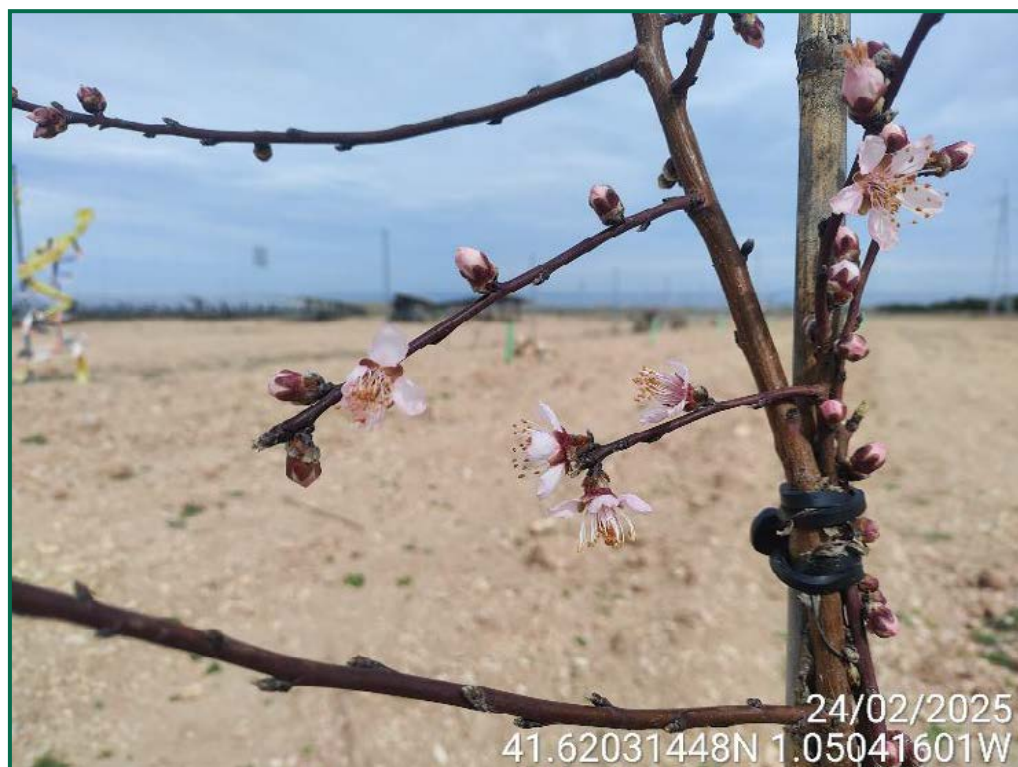
Fotografía 29. Almendro en floración.

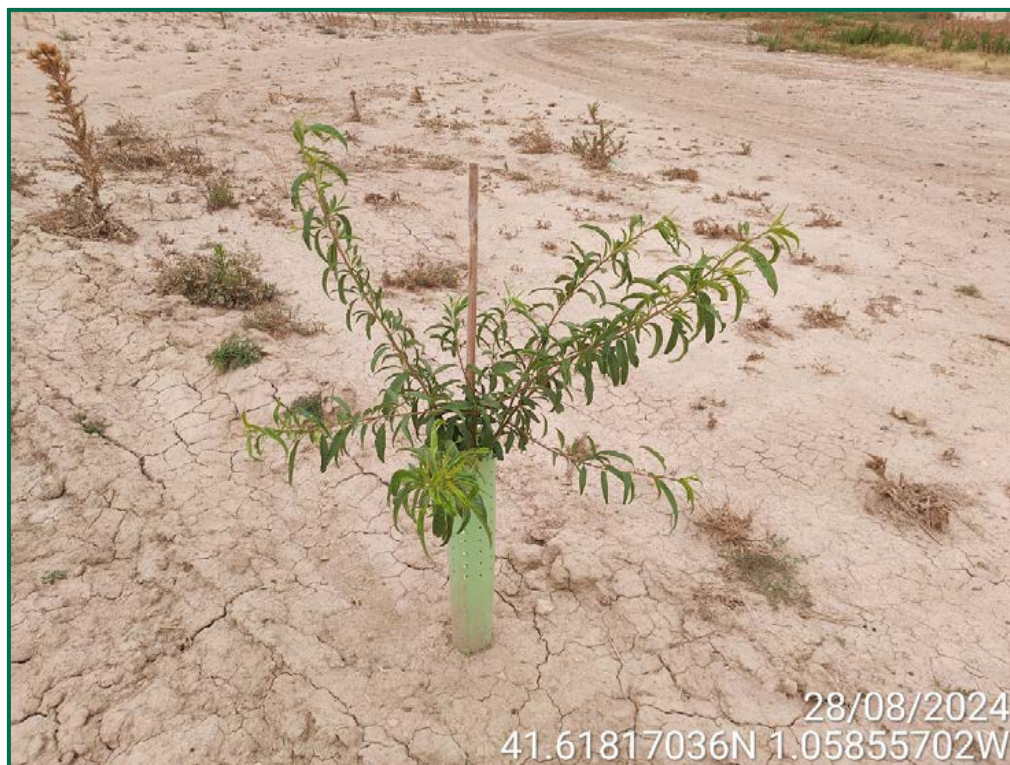
Fotografía 30. Almendro.

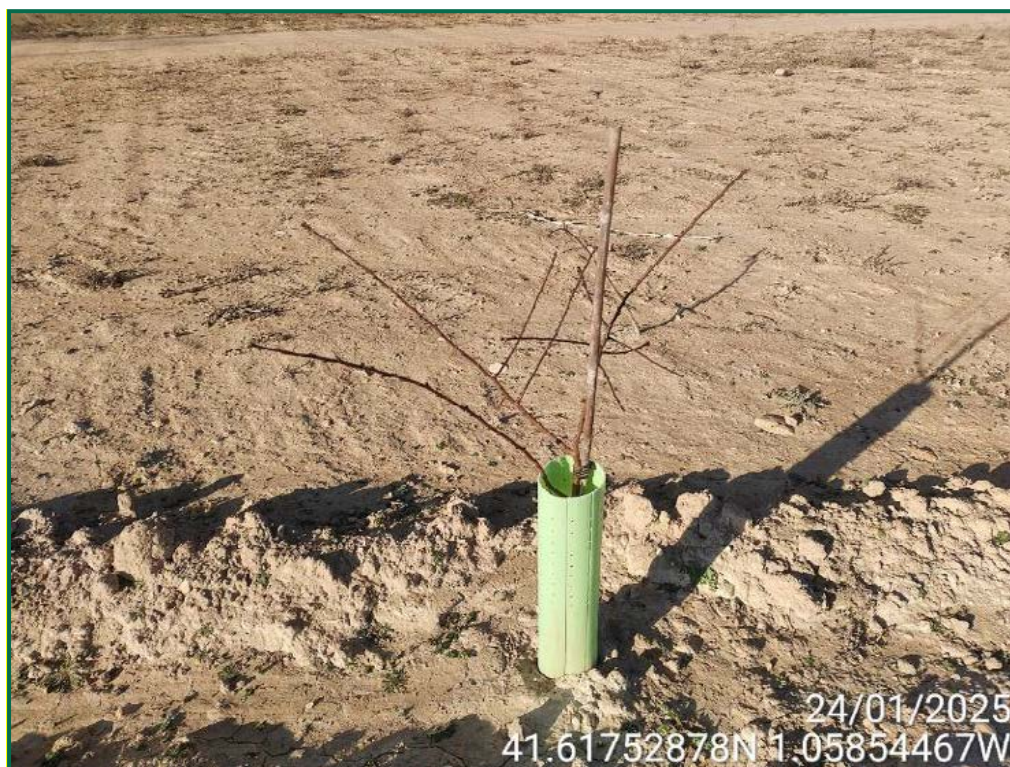
Fotografía 31. Almendro.

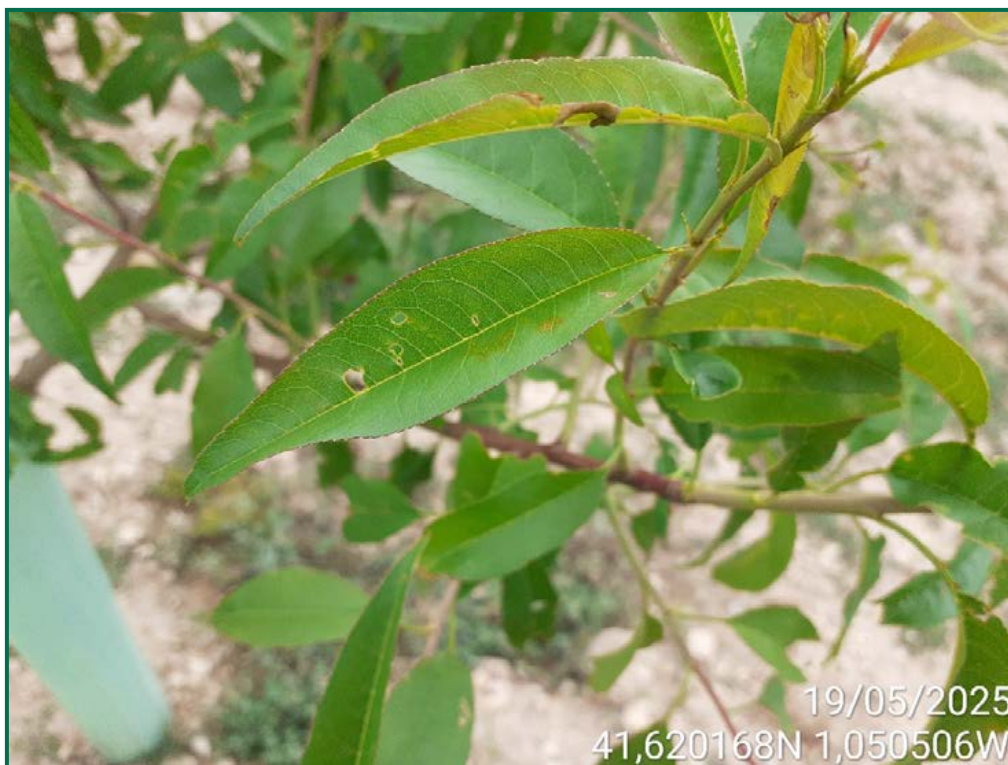
Durante el periodo que comprende el presente informe, se ha observado el crecimiento de las plantaciones. En el caso de los almendros, han florecido y fructificado, aunque durante los últimos meses se constata la depredación foliar en la mayoría de los ejemplares, causada por algún invertebrado, fenómeno que ya había sido observado con anterioridad. De manera menos frecuente, se identifican individuos completamente secos.

Fotografía 32. Almendro depredado por invertebrados.

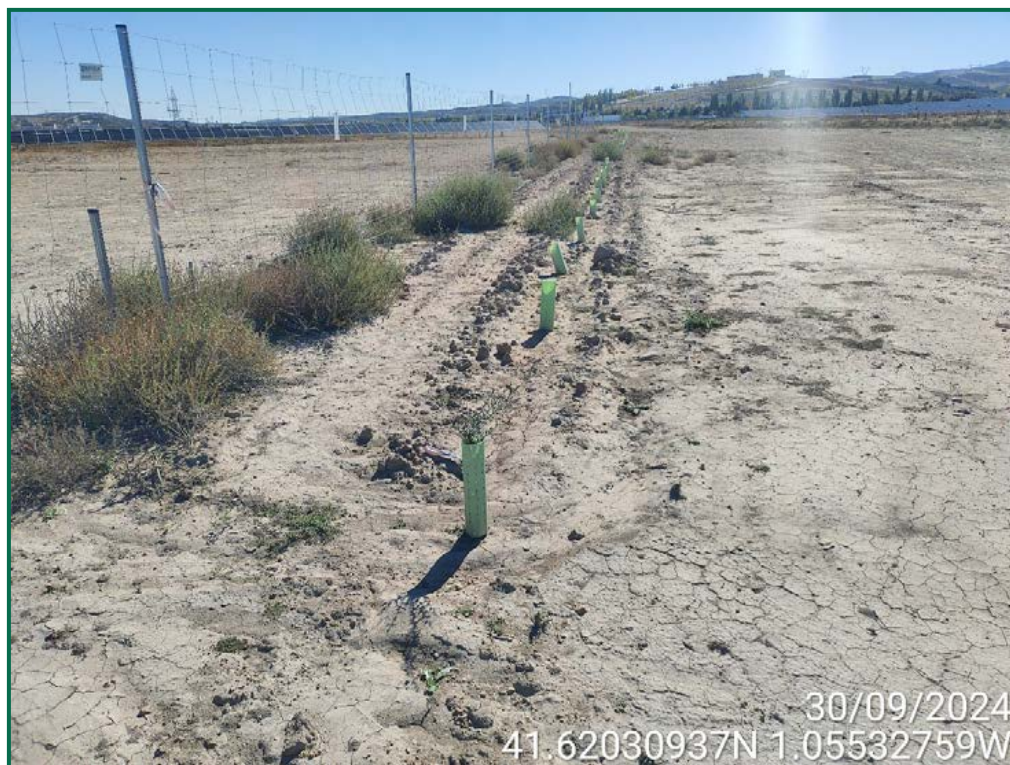
Fotografía 33. Plantación de olivos, retamas y pinos.

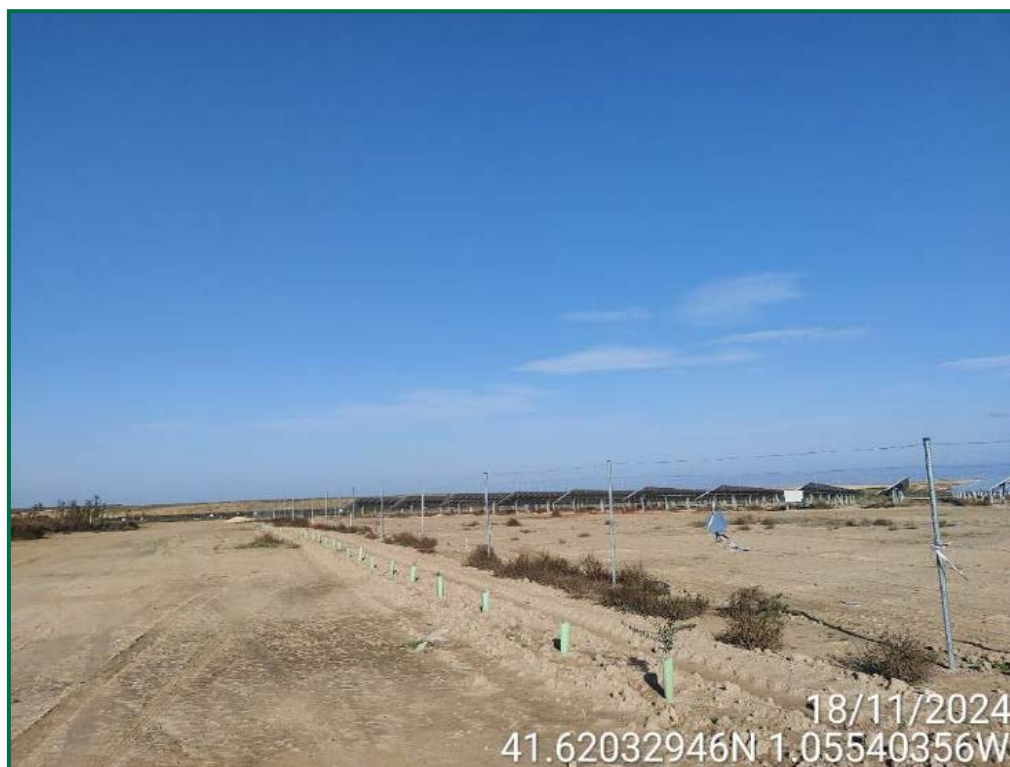
Fotografía 34. Plantación de olivos, retamas y pinos.

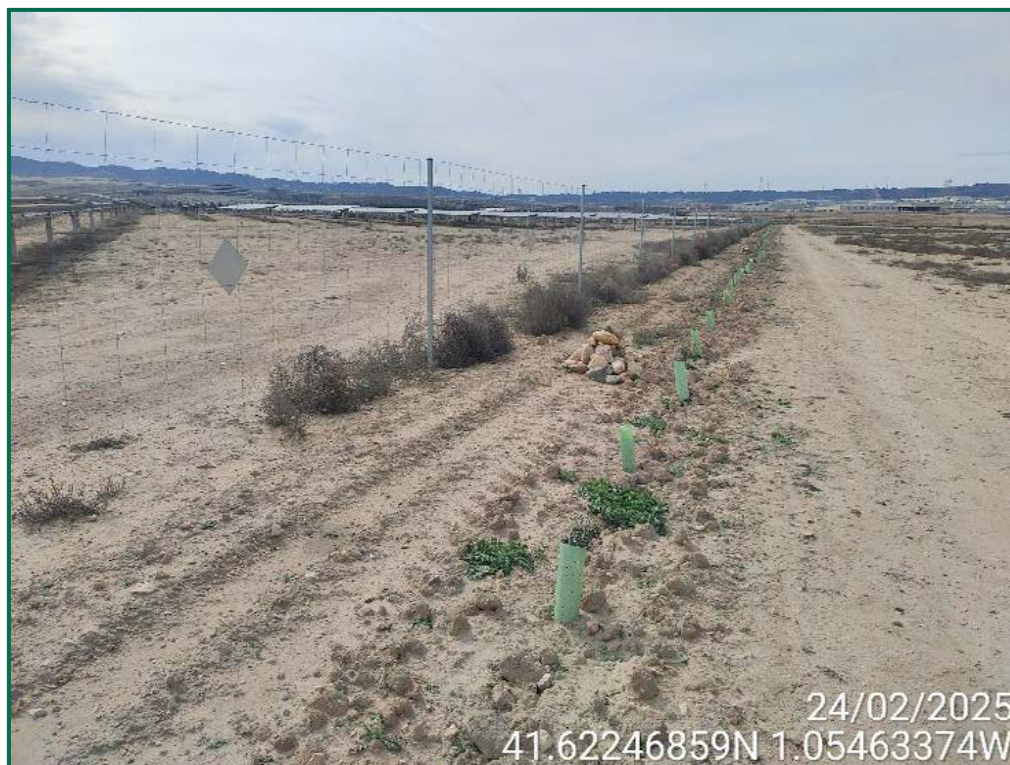
Fotografía 35. Plantación de olivos, retamas y pinos.
