Nombre de la instalación	PLANTA FOTOVOLTAICA CENTROVÍA III
Provincia de la instalación	ZARAGOZA
Nombre del titular	CONQUER FROM WITHIN, S.L.
CIF del titular	B- 88189931
Nombre de la empresa de vigilancia	LUZ DE GESTIÓN Y MEDIO AMBIENTE, S.L.
Tipo de EIA	SIMPLIFICADA
Informe en FASE de	EXPLOTACIÓN
Periodicidad del informe según DIA	ANUAL
Año de seguimiento nº	1
nº de informe y año de seguimiento	INFORME ANUAL 1 DEL AÑO 1
Periodo que recoge el informe	Agosto 2024 – Julio 2025

PRIMER INFORME ANUAL EN FASE DE EXPLOTACIÓN PLANTA FOTOVOLTAICA CENTROVÍA III Y SU INFRAESTRUCTURA DE EVACUACIÓN Zaragoza (Zaragoza)

Agosto 2024 – Julio 2025

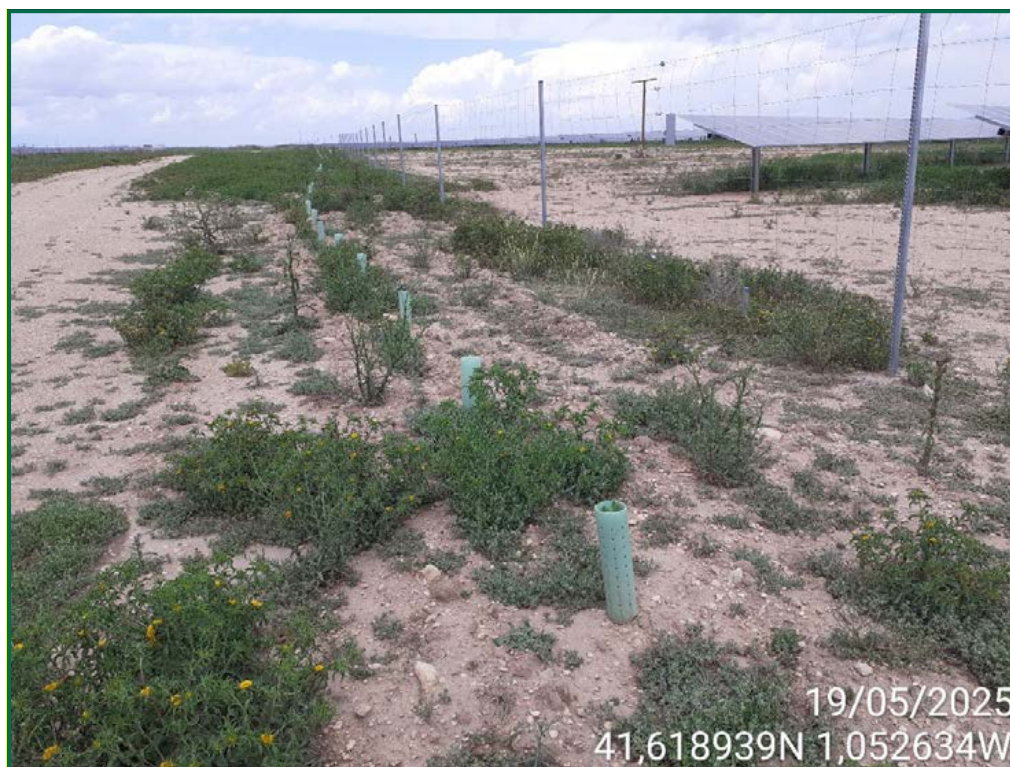
Fotografía 36. Plantación de olivos, retamas y pinos.

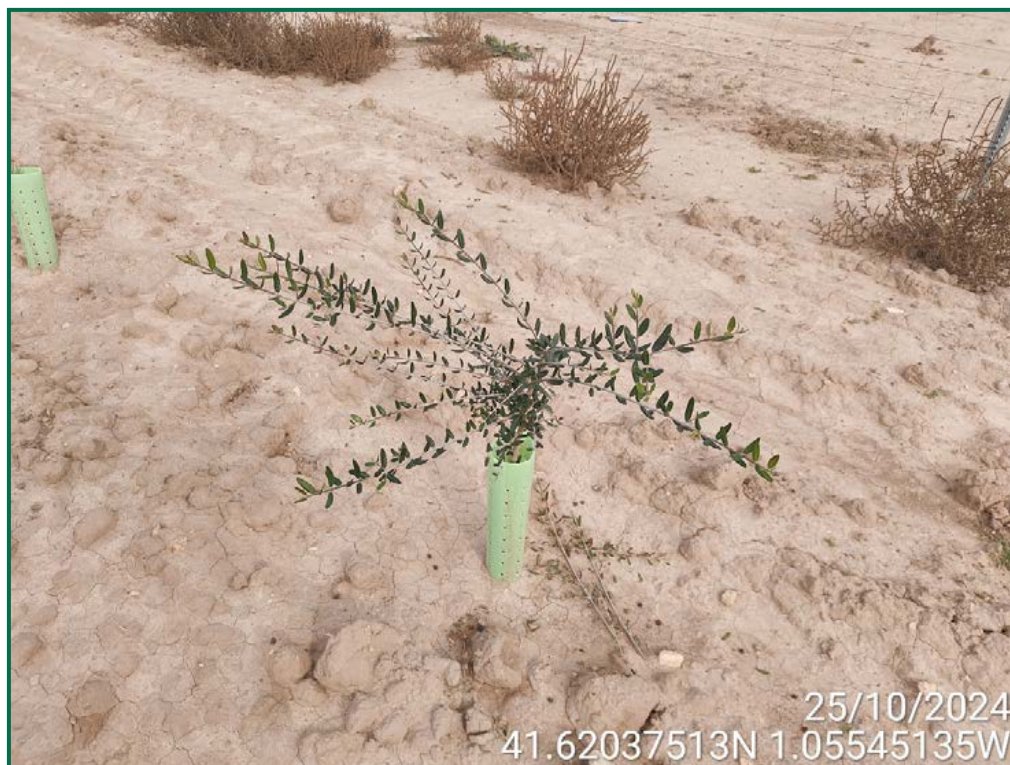
Fotografía 37. Olivo.

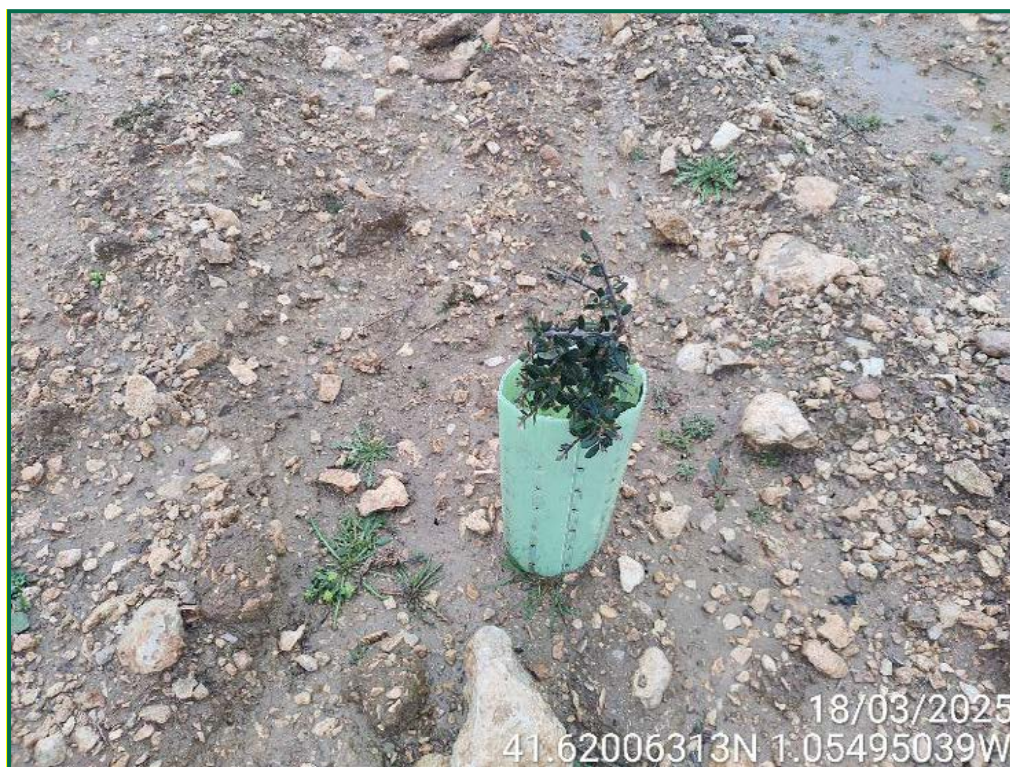
Fotografía 38. Olivo.

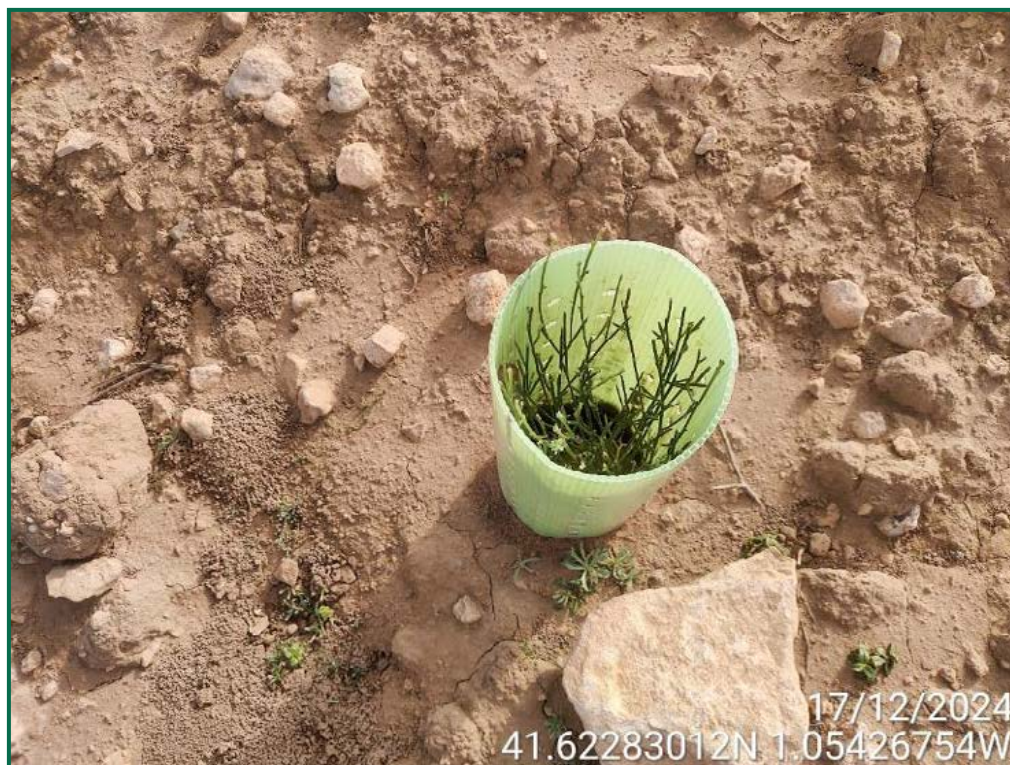
Fotografía 39. Retama.

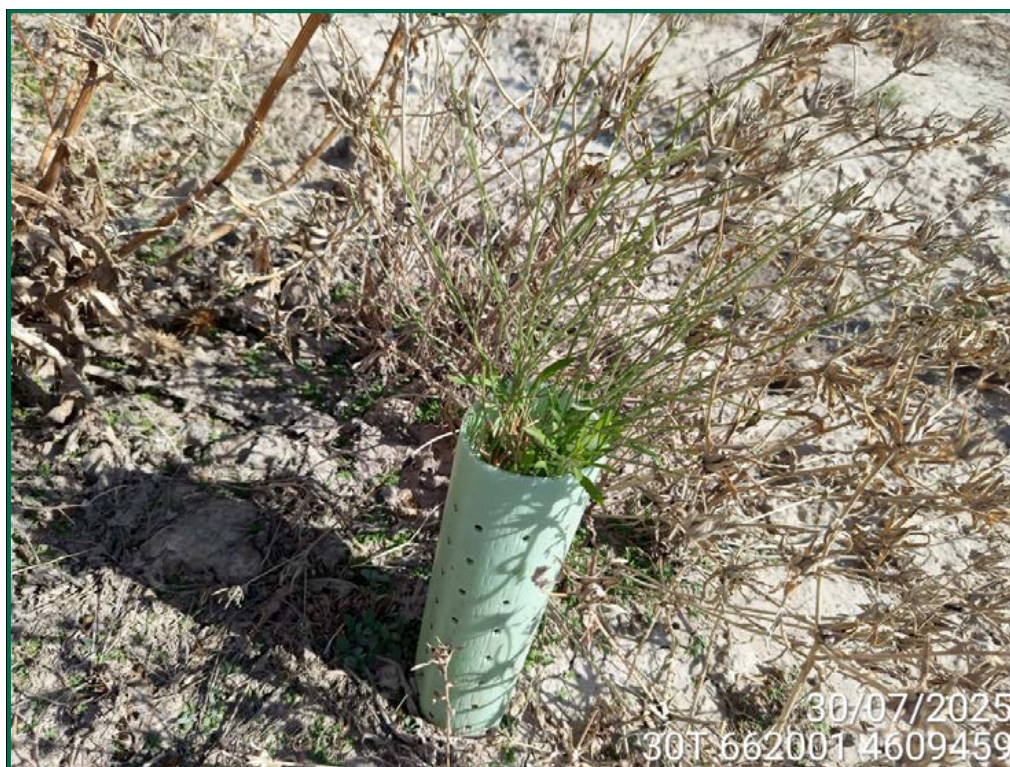
Fotografía 40. Retama.

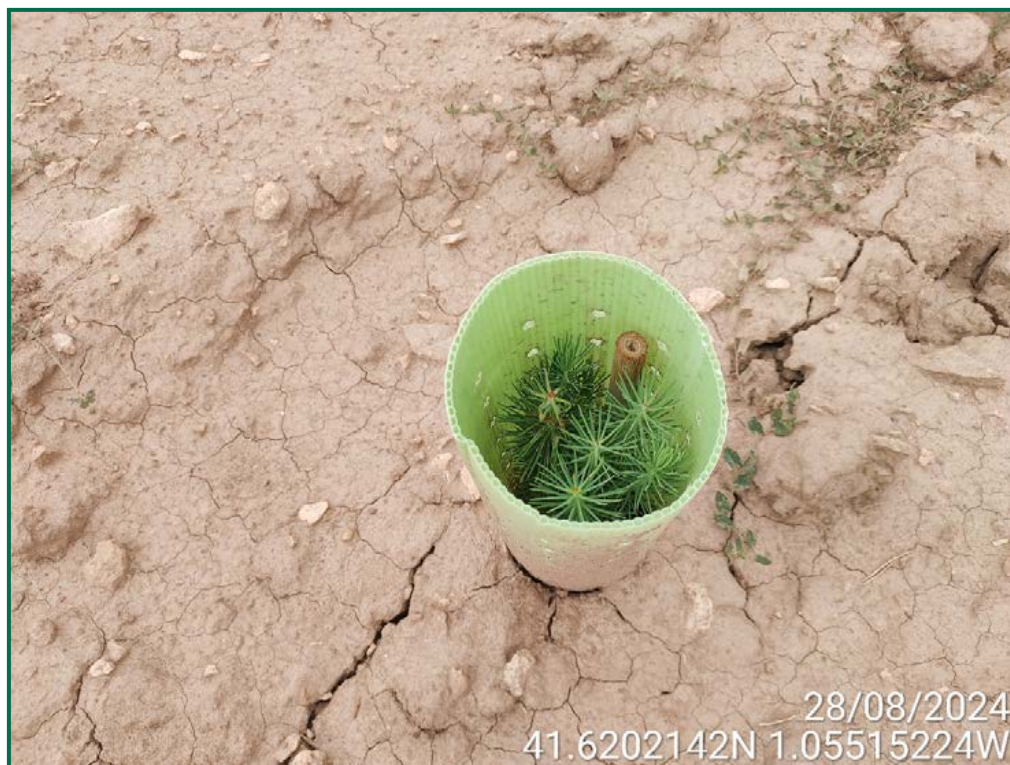
Fotografía 41. Pino.

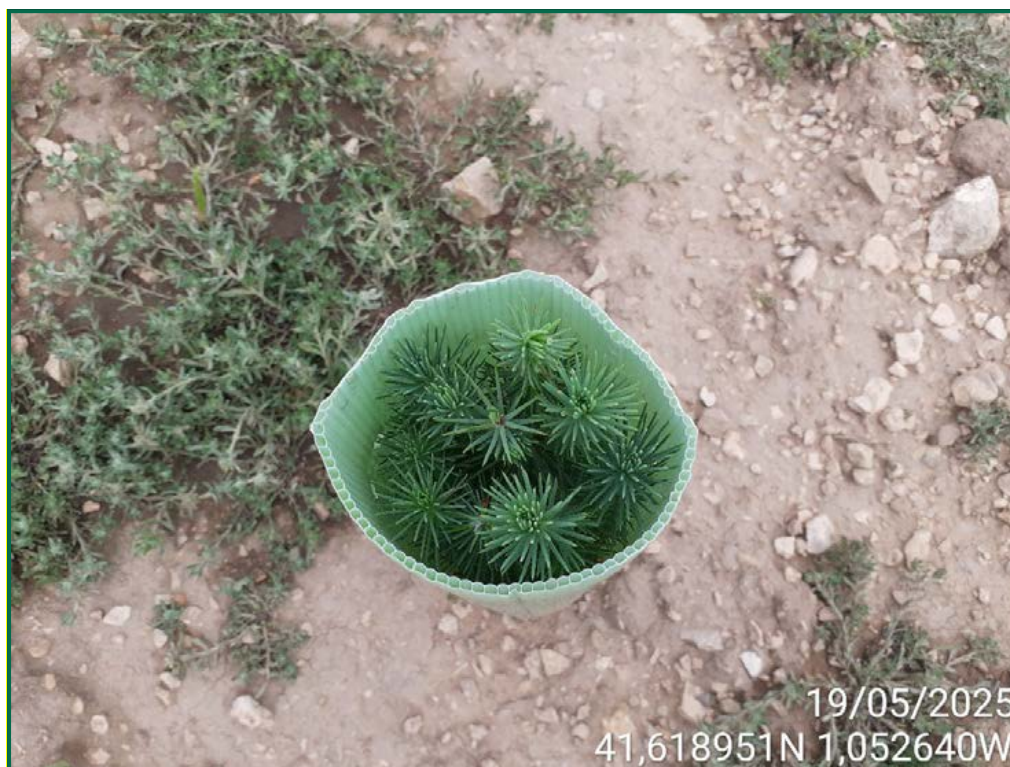
Fotografía 42. Pino.

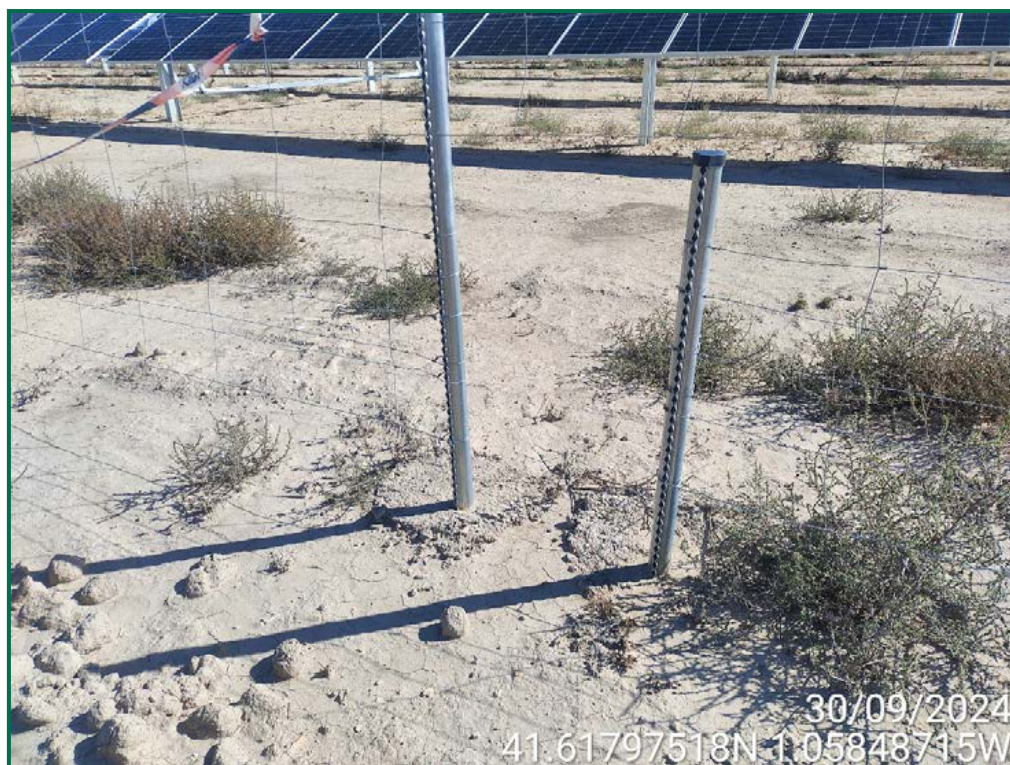
Fotografía 43. Pasos de fauna y espaciado cinegético.

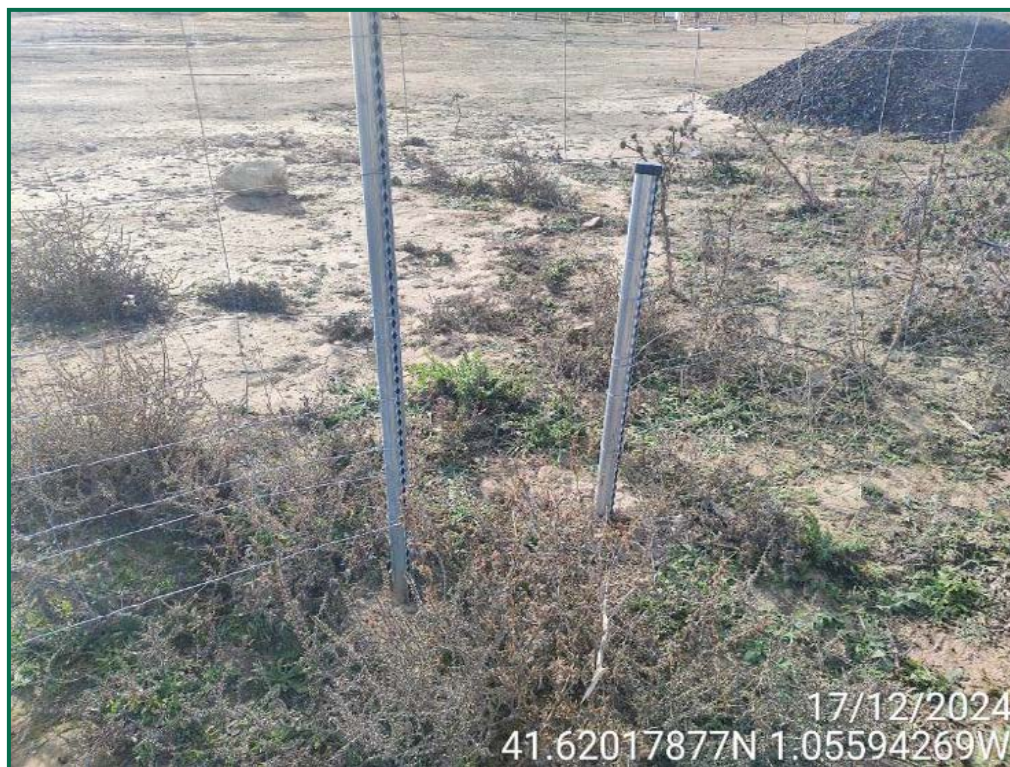
Fotografía 44. Pasos de fauna y espaciado cinegético.

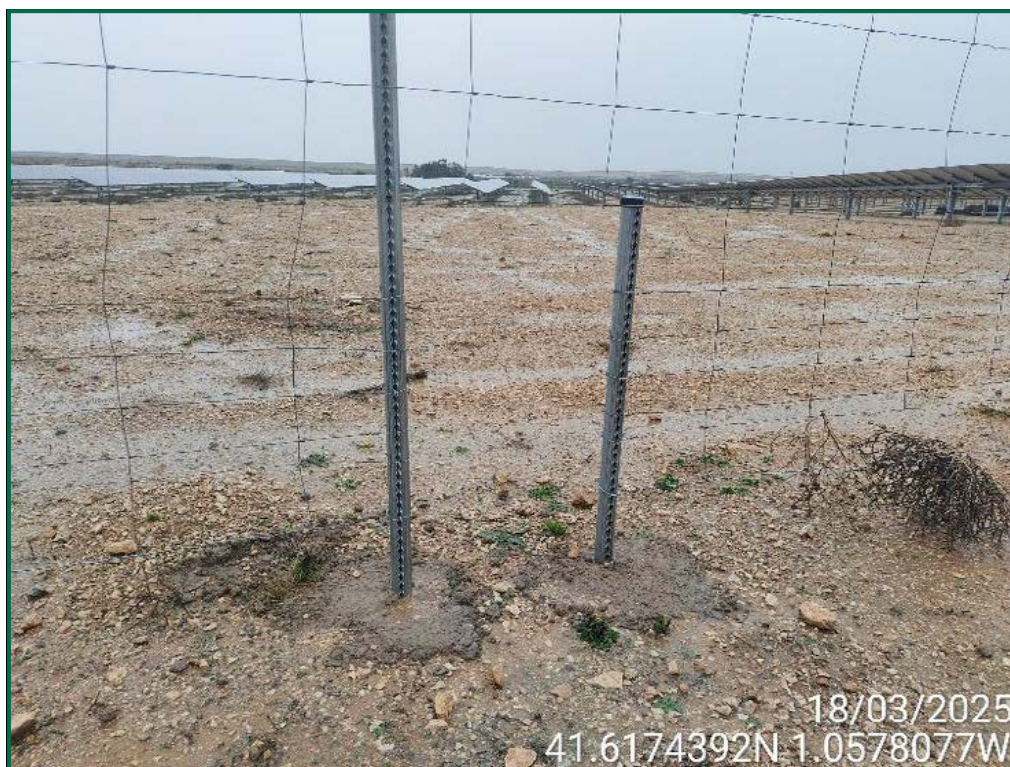
Fotografía 45. Pasos de fauna y espaciado cinegético.

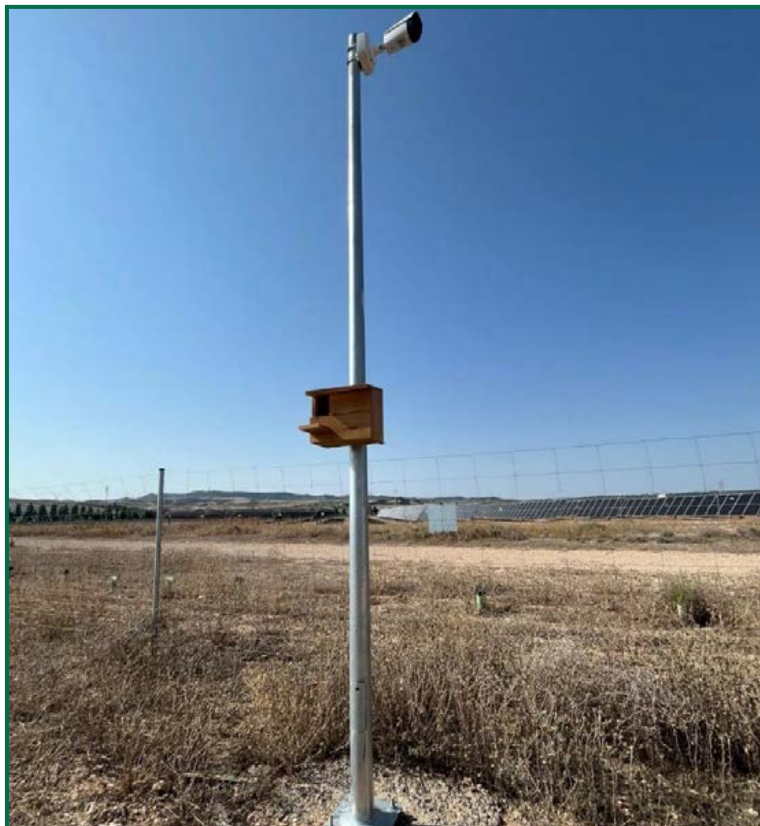
Durante el periodo que comprende este informe, las cajas nido colocadas se han ido deteriorando y desprendiéndose el tejado y sus paredes. A principios del mes de agosto, aunque este informe recoja las visitas realizadas hasta el mes de julio, han sido reemplazadas por otras de mejor calidad. No se ha observado su uso durante los meses de reproducción.

Fotografía 70. Caja nido reemplazada durante el mes de agosto.

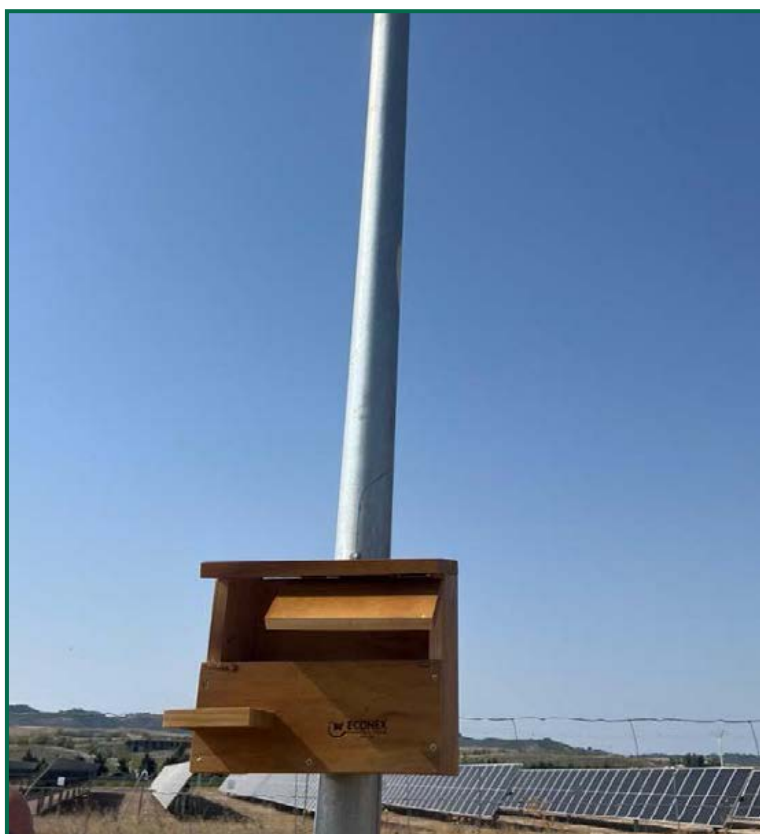
Fotografía 71. Caja nido reemplazada durante el mes de agosto.

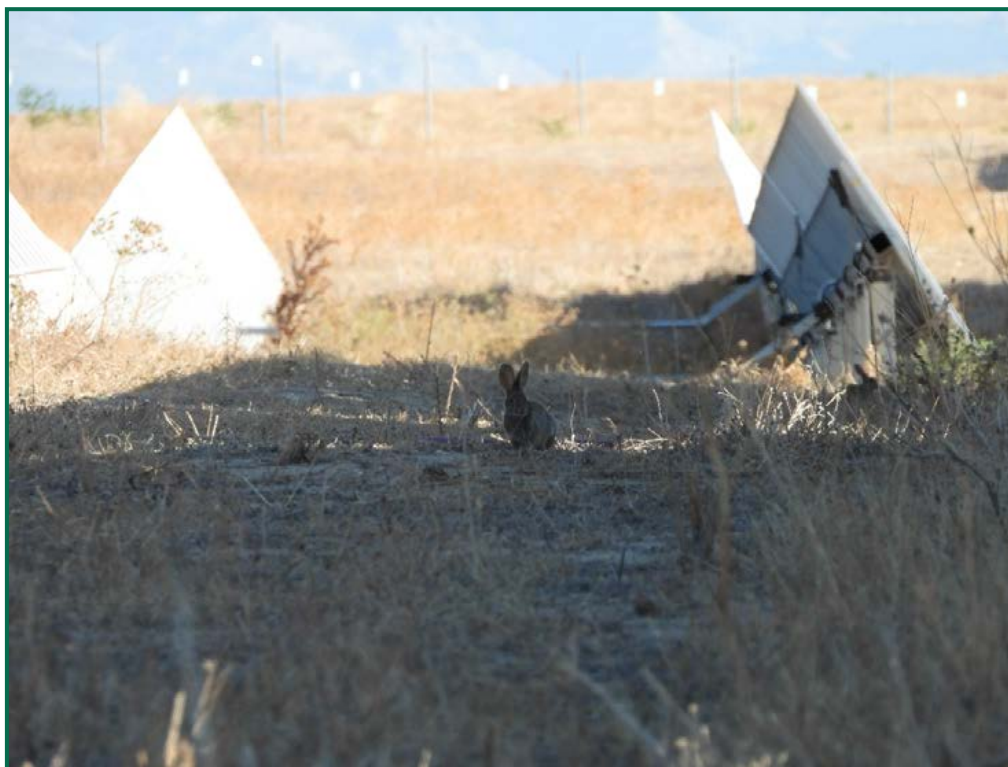
Se ha detectado una alta abundancia de conejo común (*Oryctolagus cuniculus*) tanto dentro como fuera del perímetro de la planta. La proliferación de esta especie, que excava madrigueras y vive en grandes colonias, podría suponer riesgos para la infraestructura. Se han observado madrigueras en las áreas de plantación, los vallados y entre los seguidores solares, lo que podría afectar al cableado y otras estructuras de la instalación.

Durante el periodo que comprende este informe se ha observado un incremento de las madrigueras y el número de individuos en el interior y exterior de la PFFV.

Fotografía 86. Conejo común entre seguidores (*Oryctolagus cuniculus*).

Se continuará con el monitoreo de la población de conejos durante el próximo trimestre para evaluar el alcance de los posibles daños. En función de los resultados, se valorará la implementación de medidas correctivas.

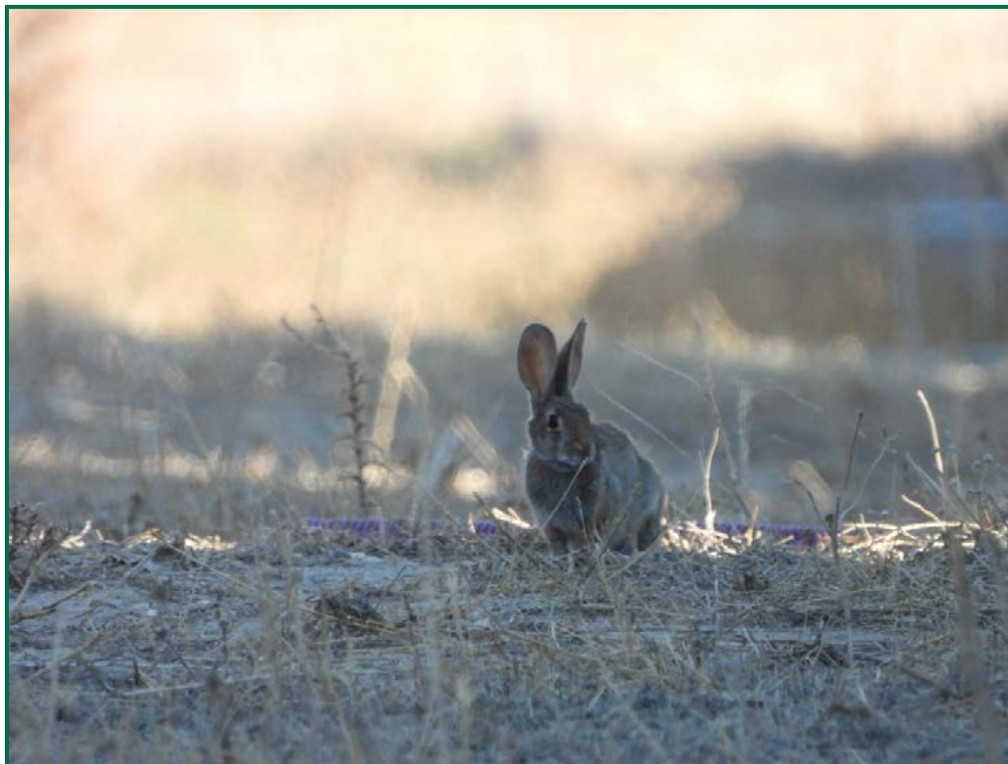
Fotografía 87. Conejo común (*Oryctolagus cuniculus*).

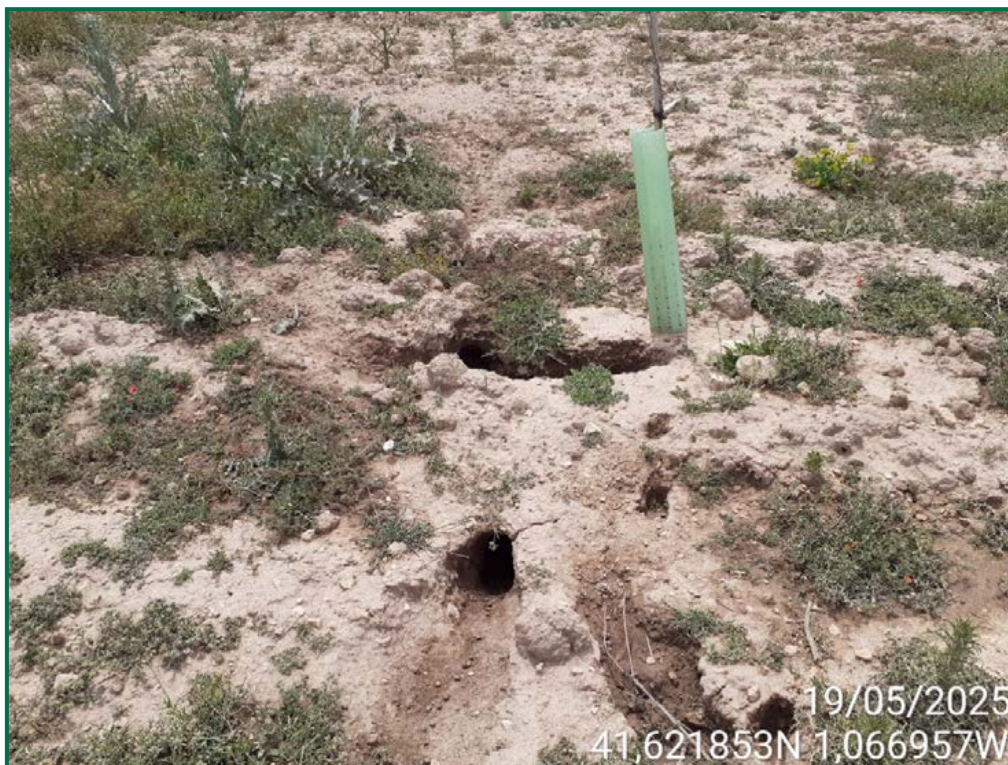
Fotografía 88. Madriguera de conejo común (*Oryctolagus cuniculus*) en las plantaciones.

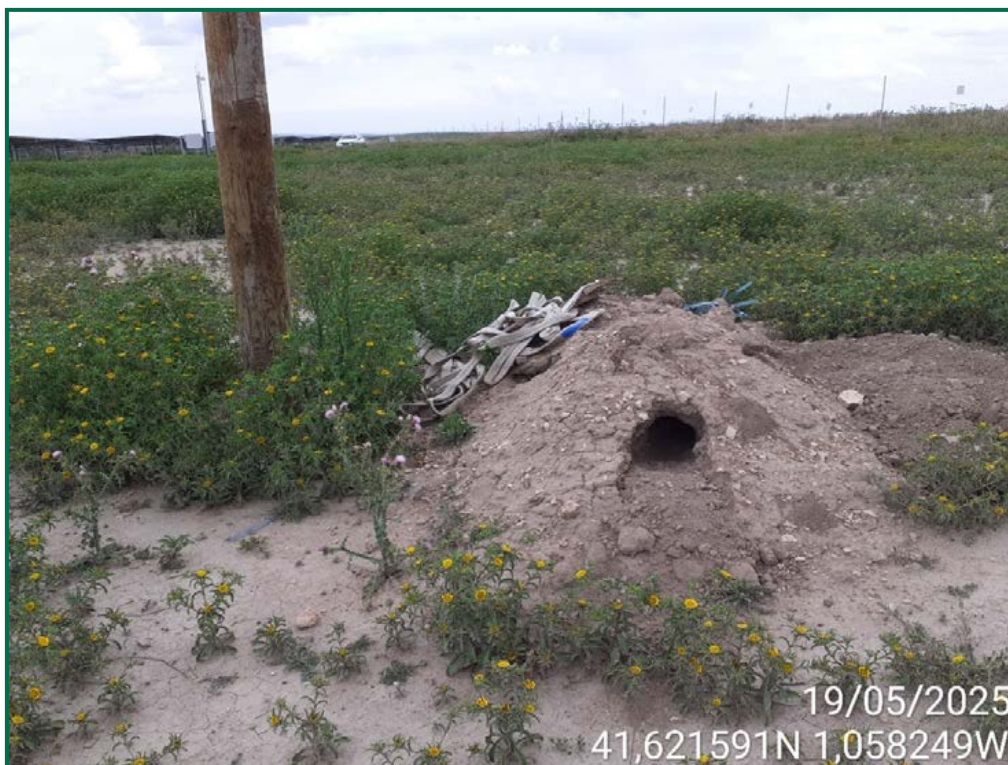
Fotografía 89. Madriguera de conejo común (*Oryctolagus cuniculus*) en el interior del vallado.

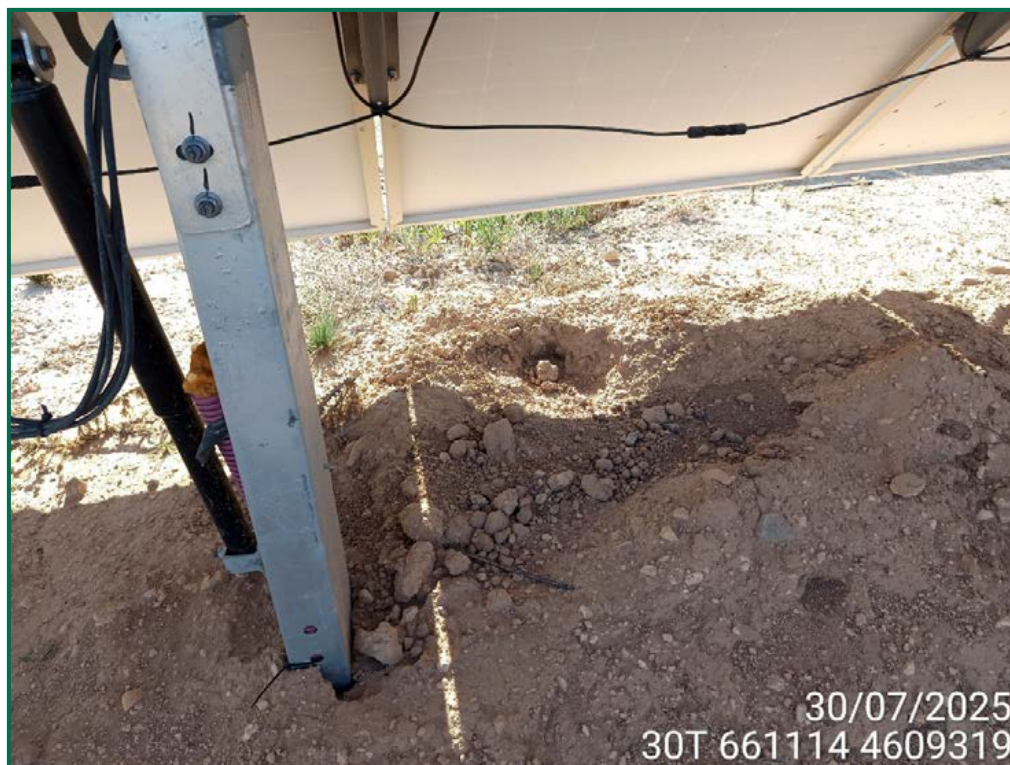
Fotografía 93. Rastros de conejo común (*Oryctolagus cuniculus*) entre seguidores.

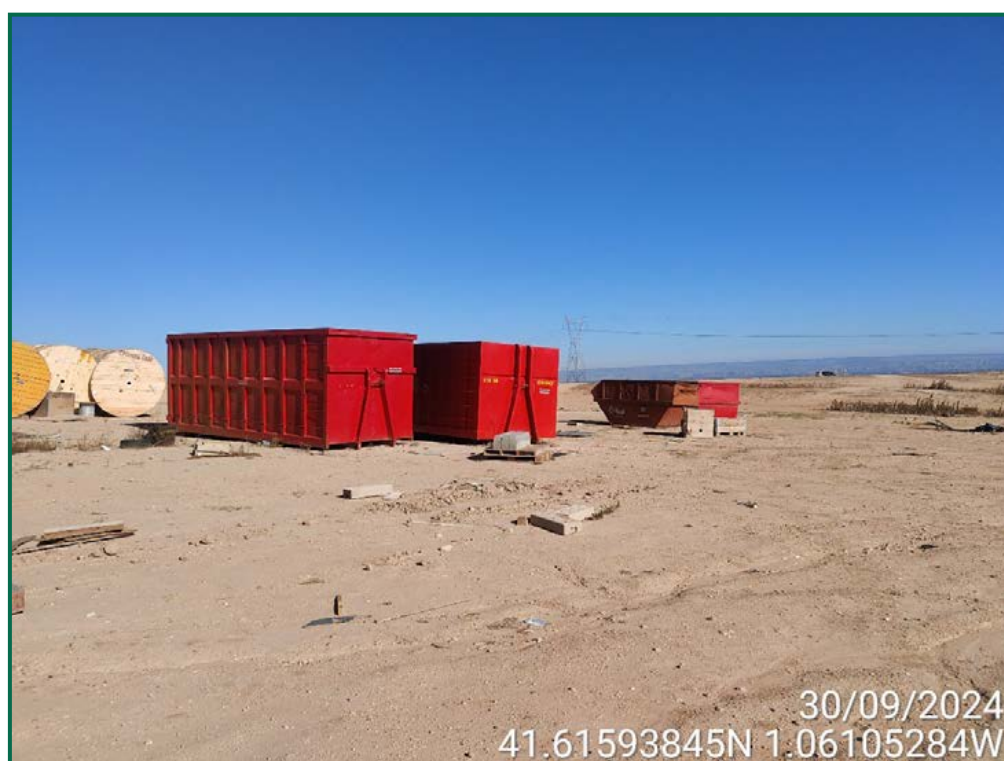
Fotografía 95. Contenedores de residuos antes de ser retirados.

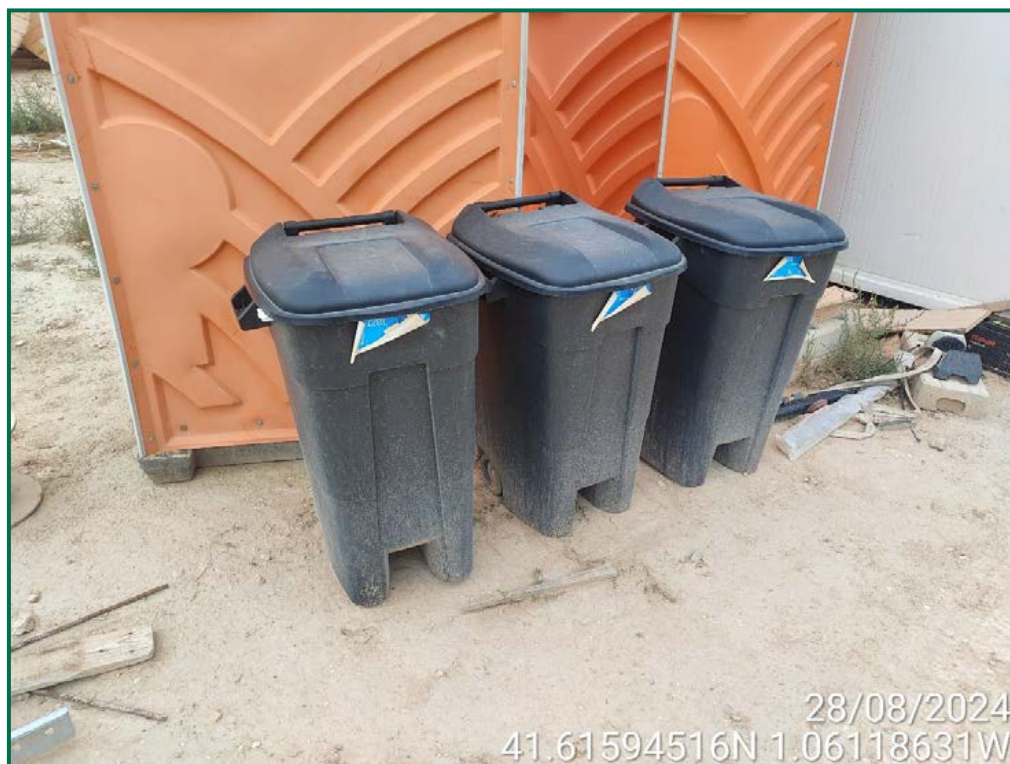
Fotografía 96. Punto limpio antes de ser retirados.

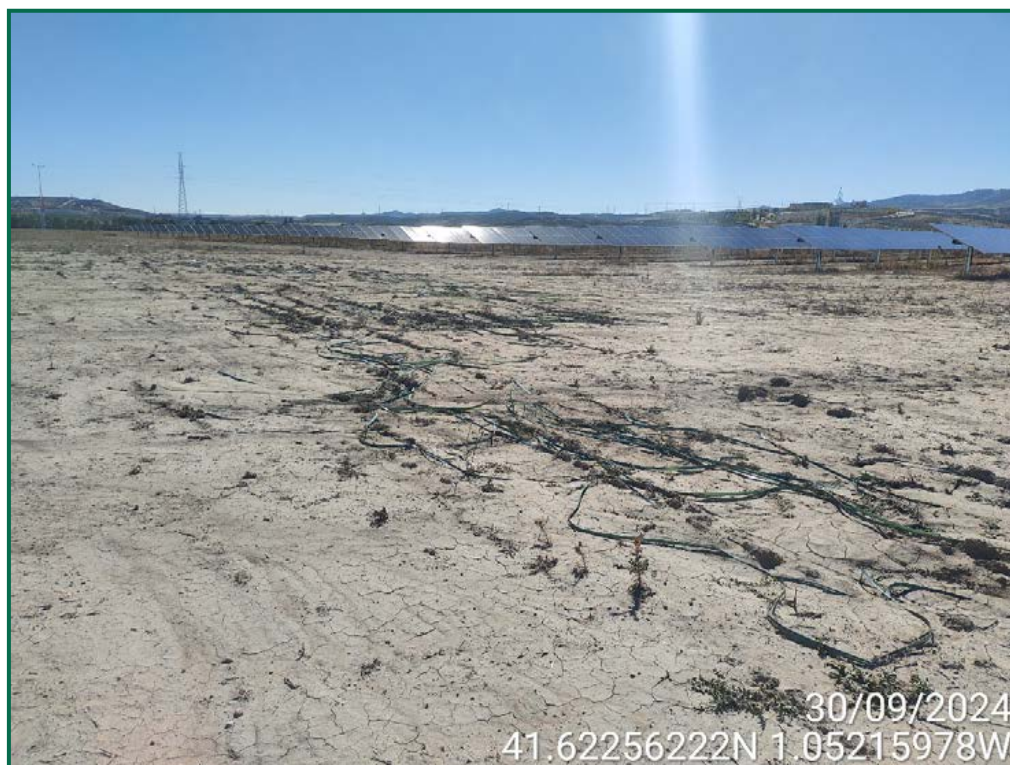
Durante las visitas realizadas se observa que se han realizado batidas para retirar los restos de residuos arrastrados por el viento por el vallado y zonas colindantes. La mayor parte de los residuos han sido retirados aunque aún quedan restos, por lo que se seguirán realizando batidas para su recogida.

Fotografía 97. Resto de residuos dentro de la planta.

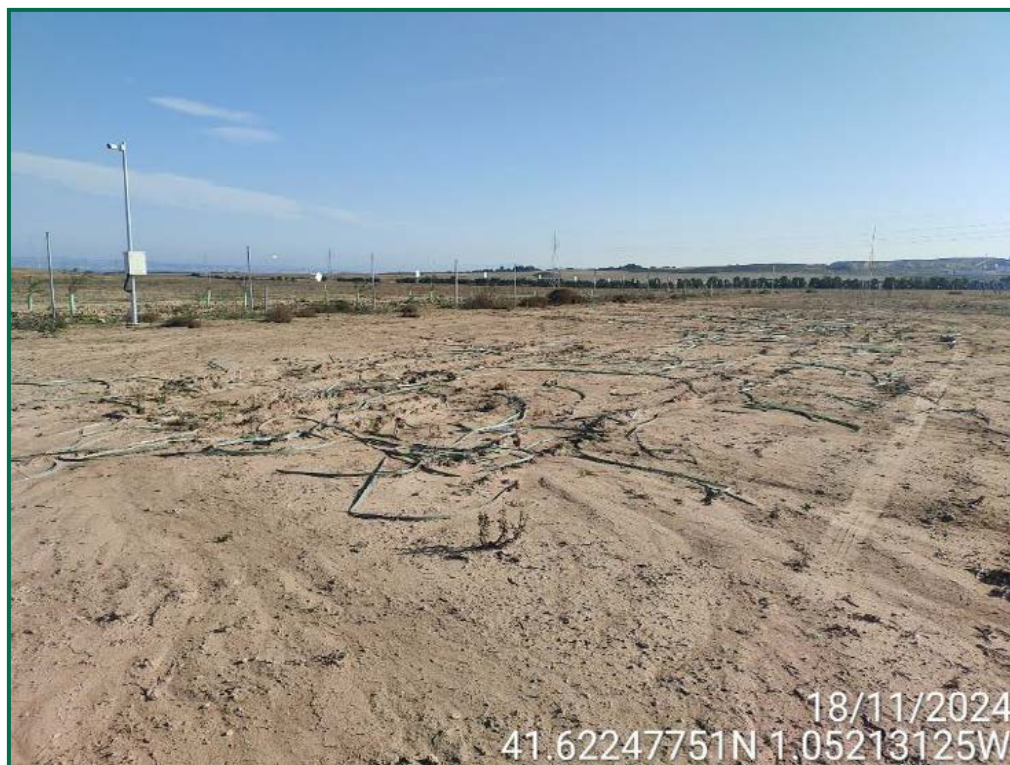
Fotografía 98. Resto de residuos dentro de la planta.
