**INFORME MENSUAL EN FASE DE OBRA
PLAN DE VIGILANCIA AMBIENTAL
(FEBRERO 25)**

**PLANTA FOTOVOLTAICA E INFRAESTRUCTURAS
DE EVACUACIÓN: "CF HÍJAR 1 ESCORIHUELA"**

Nombre de la instalación	CF HÍJAR 1 ESCORIHUELA
TM, Provincia	Híjar, La Puebla de Híjar y Azaila (TERUEL)
Nombre del titular	ALPHA 2 CONEXIÓN SOLAR, SL.
CIF del titular	B67162487
Nombre de la empresa de vigilancia	SOCOTEC
Tipo de EIA	ORDINARIA
Informe de fase de	CONSTRUCCIÓN
Periodicidad del informe	MENSUAL
Año de seguimiento	AÑO 1
Nº de informe y año de seguimiento	INFORME Nº 5 DEL AÑO 1
Periodo que recoge el informe	FEBRERO 25
Número Expediente INAGA	500806/01/2021/04752

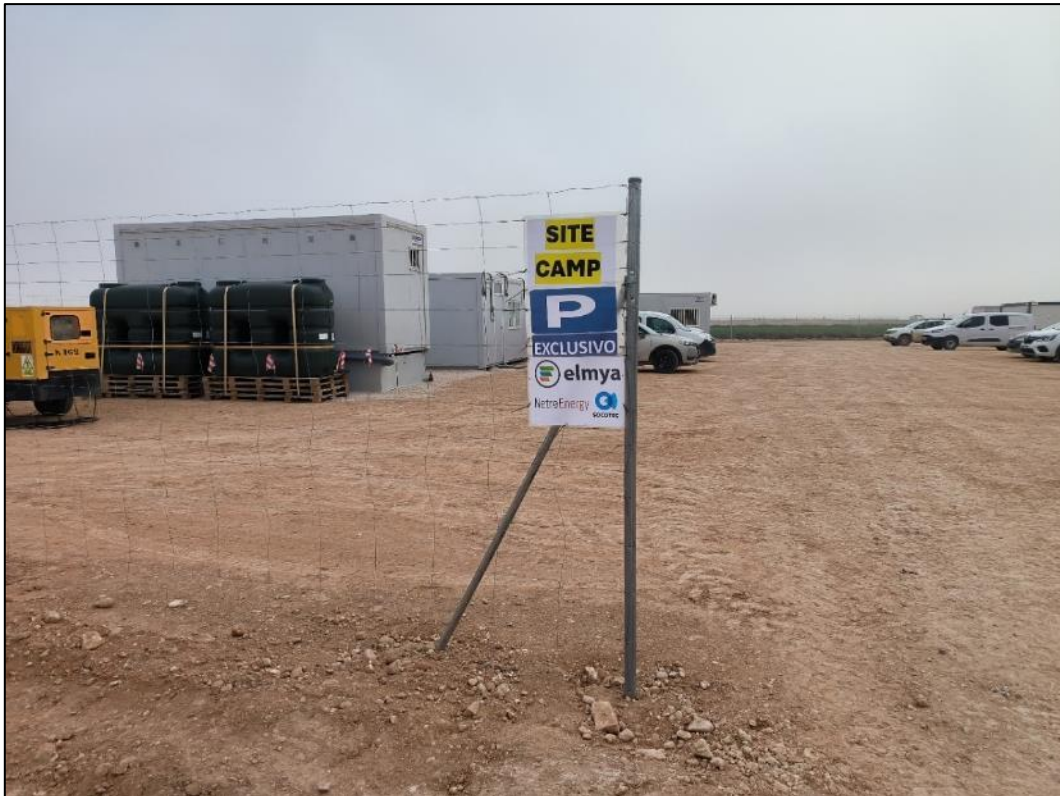
Figura nº 11. Zona de acceso a estacionamiento en zona de oficinas.

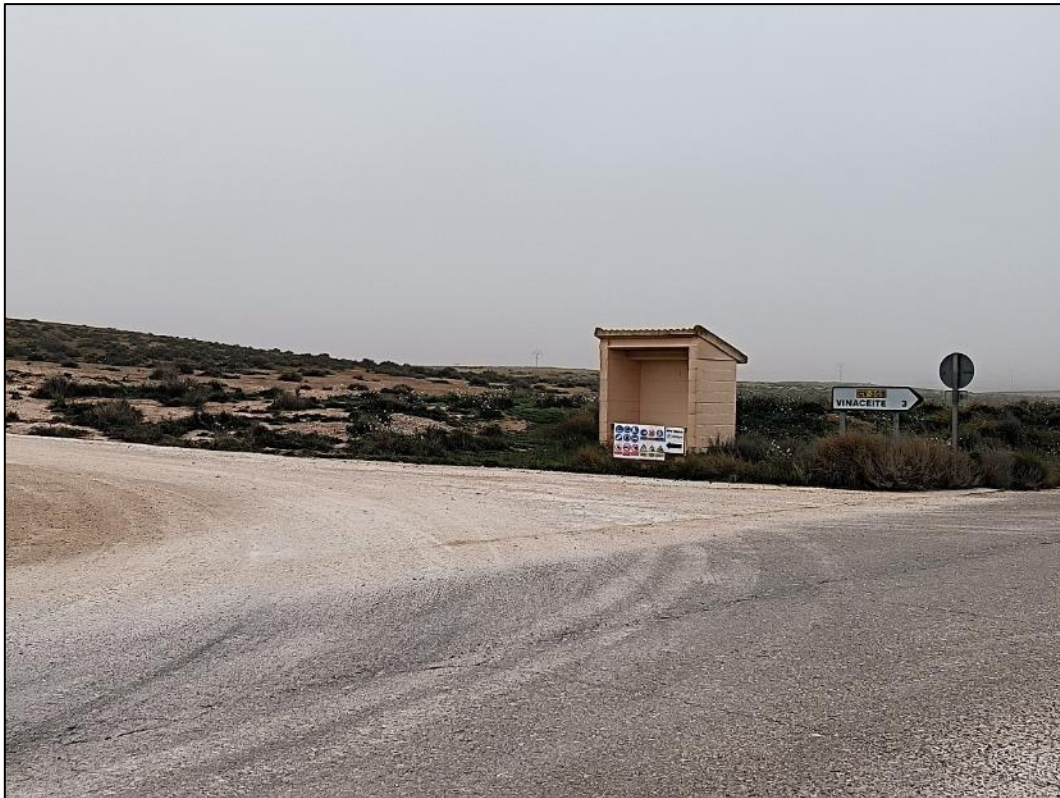
Figura nº 35. Acceso señalizado desde la carretera N-232

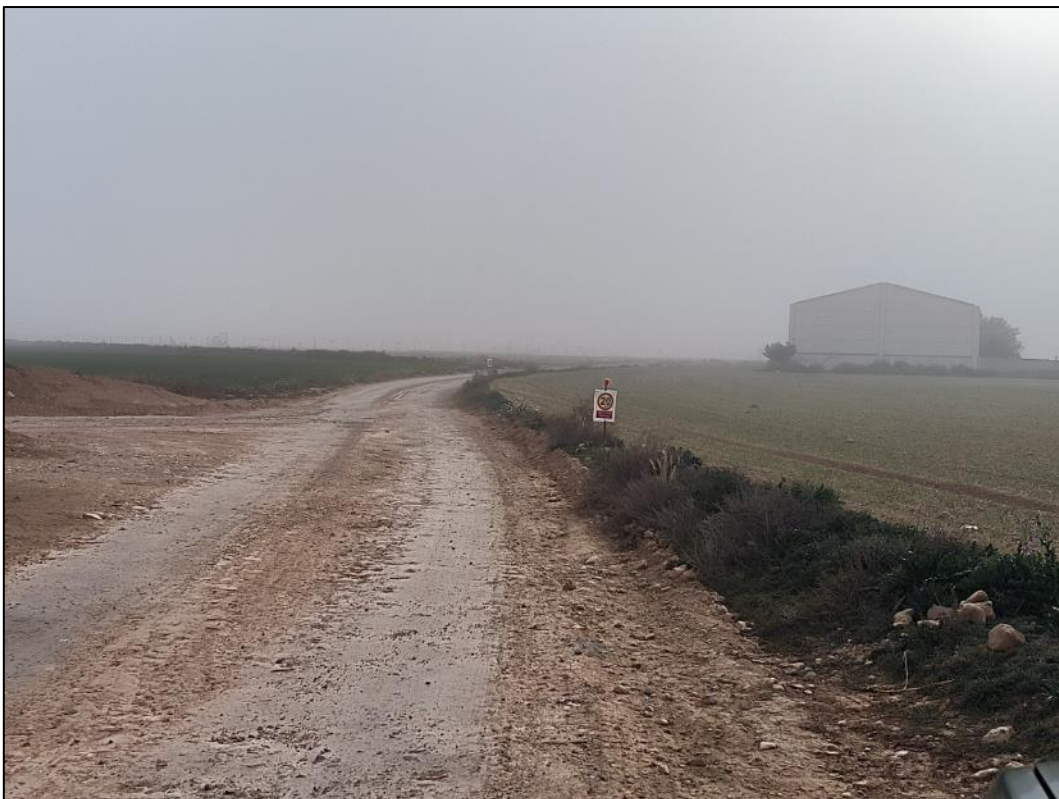
Se completa la señalización de control de la velocidad de los vehículos a 20 km/h por los caminos de la planta y accesos a la misma.

Figura nº 40. Señalización de límite de velocidad en camino de acceso.

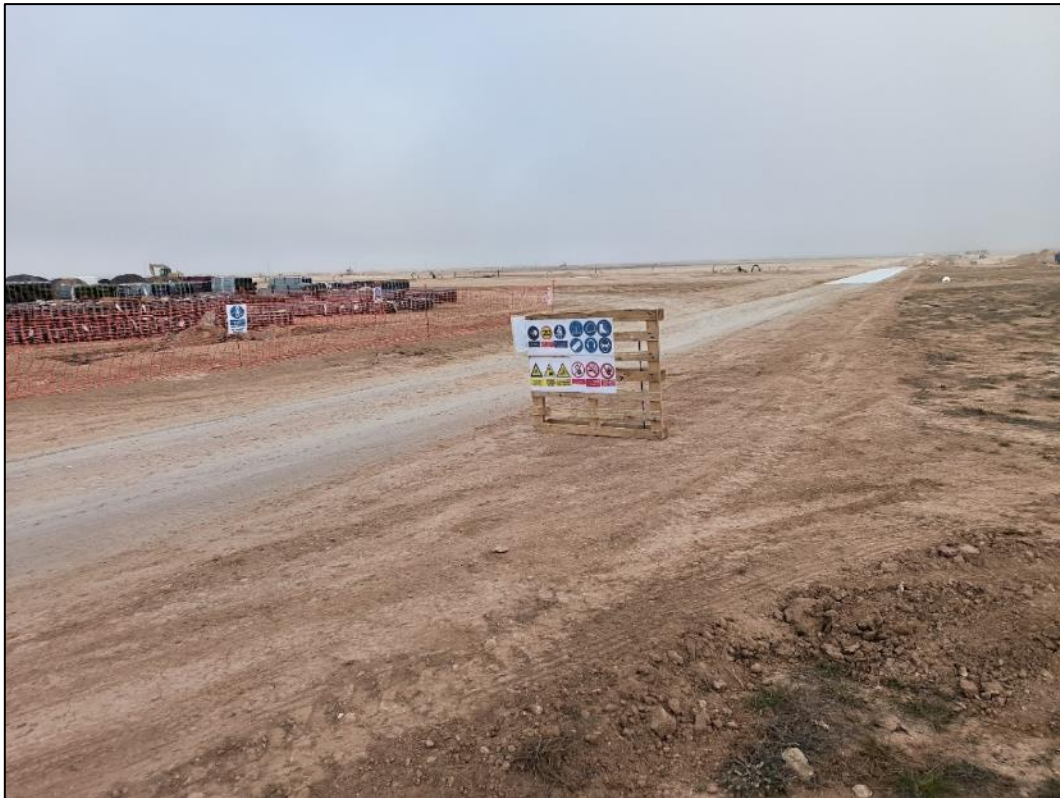
Figura nº 43. Acceso principal a la planta

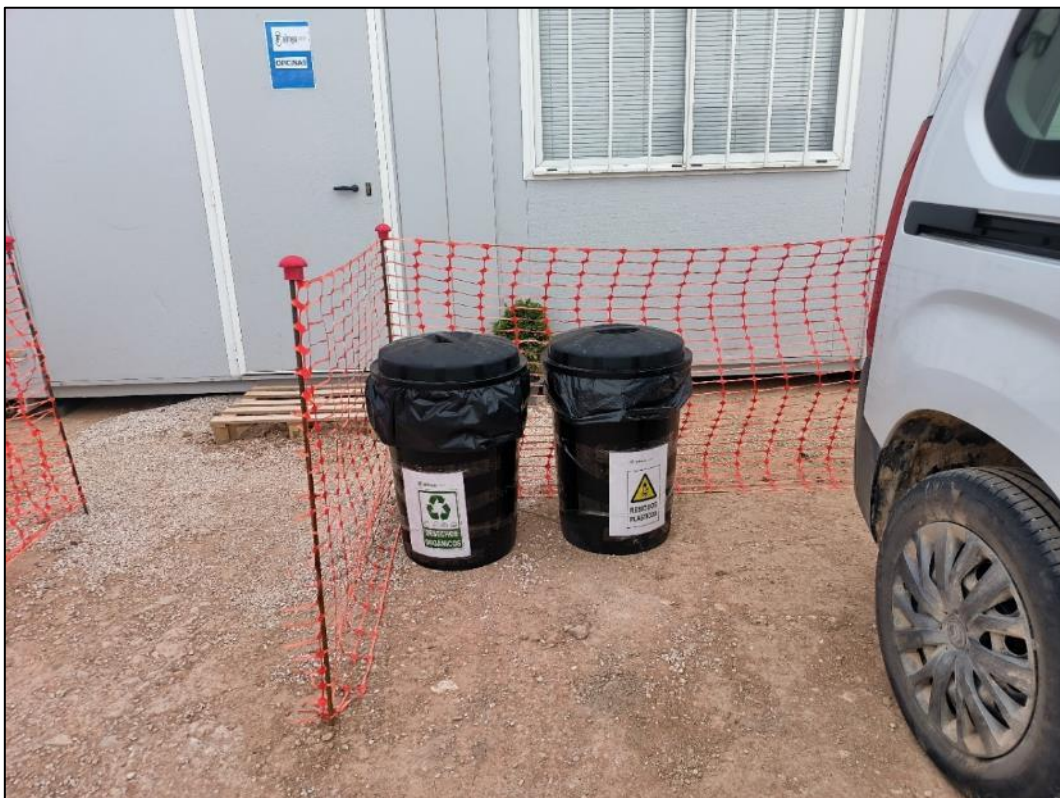
Se mantienen ordenadas en general las zonas de recogida de residuos no peligrosos, pendiente de completar la instalación del punto limpio de residuos peligrosos.

Figura nº 50. Punto de recogida de residuos en zona de oficinas.

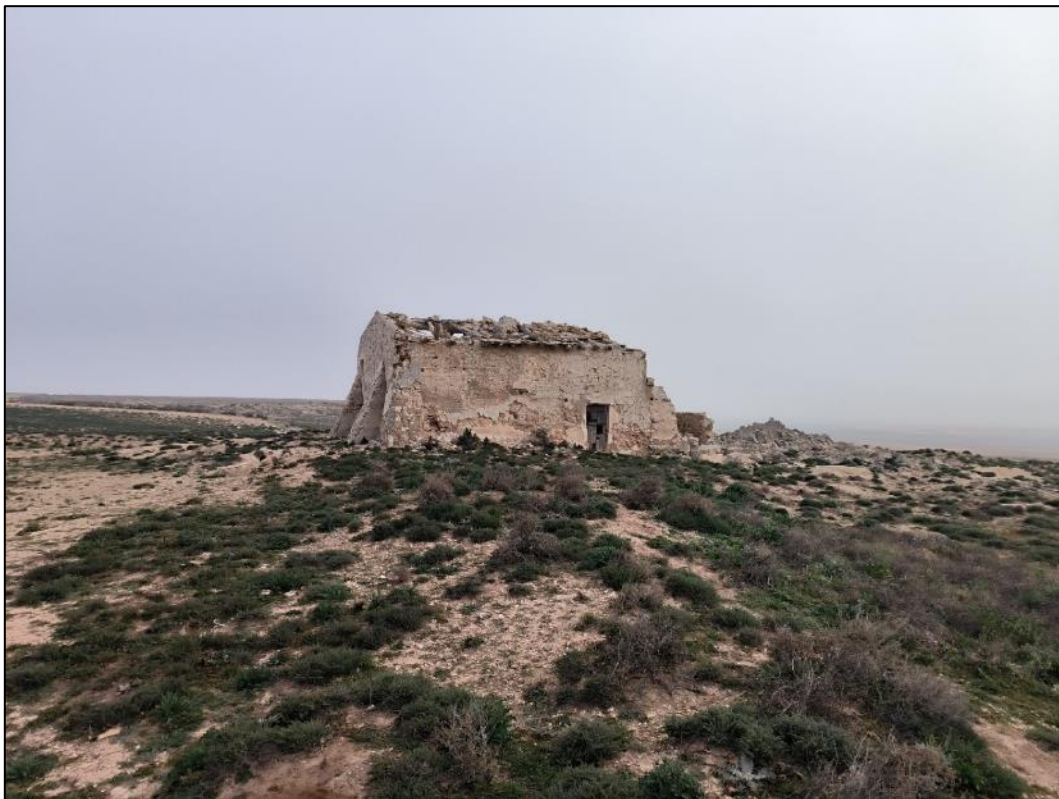
Se observa presencia de conejos en el entorno de los corrales "Mas de Trollero" y "Casa Sierra"; y en el límite este exterior de la planta, con ausencia de estos en el límite interior de la misma.

Figura nº 60. Situación de Corral Mas de Trollero.

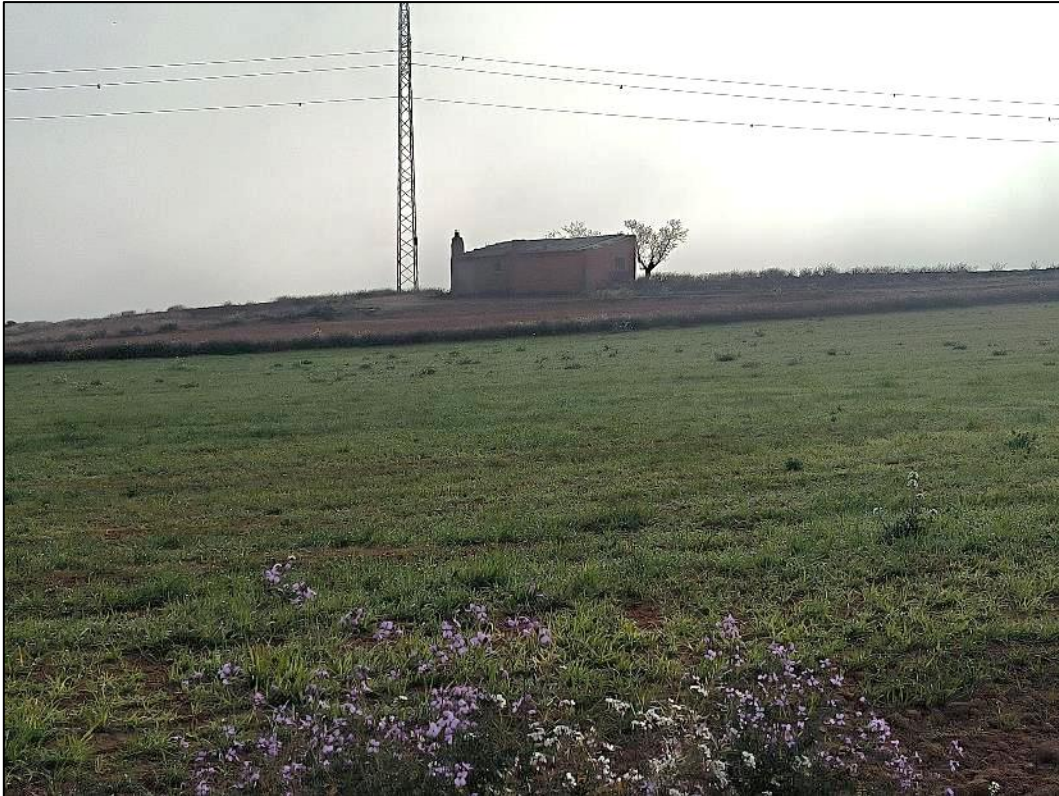
Figura nº 63. Situación de Corral camino de Almolchuel a Híjar.

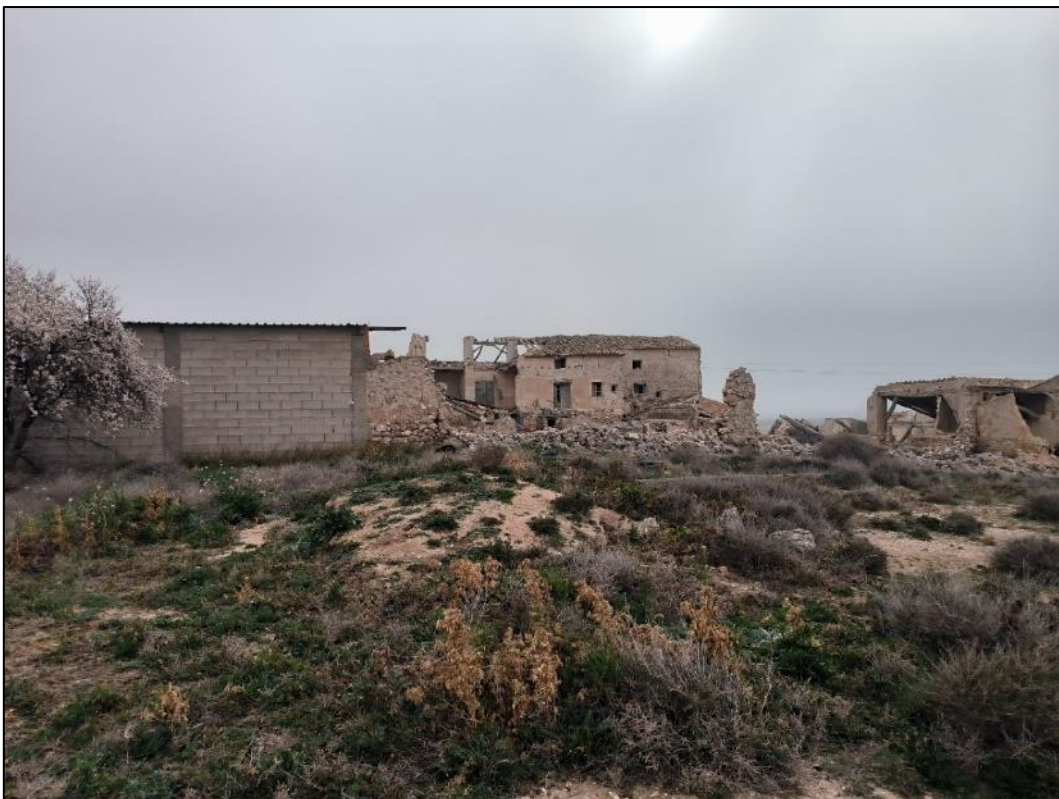
Figura nº 64. Situación de Corral Torre de Valdemaguín.

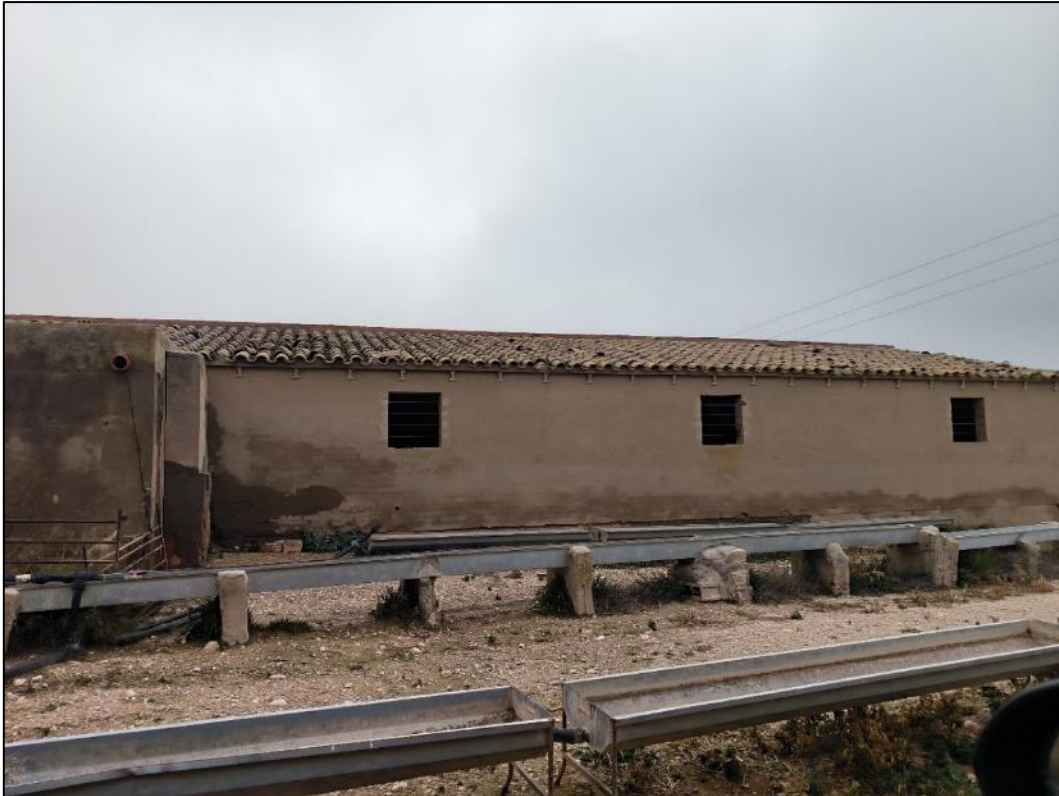
Figura nº 65. Situación de Corral Torre de Valdemaguín.

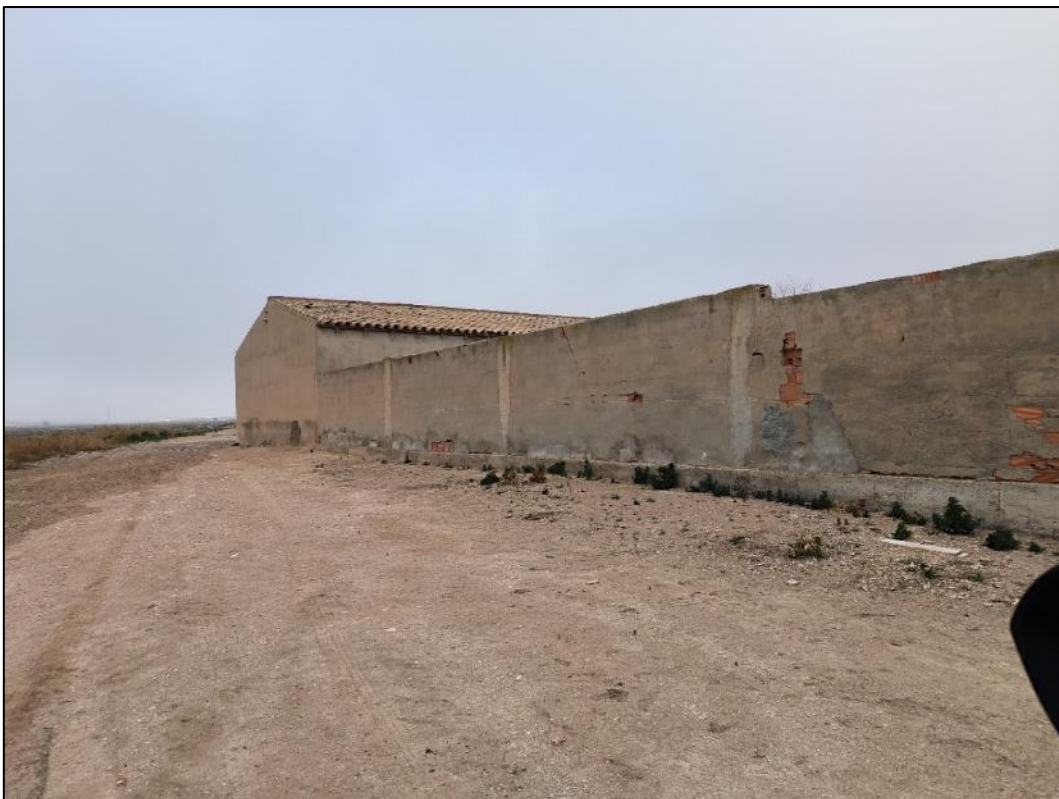
Figura nº 66. Situación de Corral Torre de Valdemaguín.

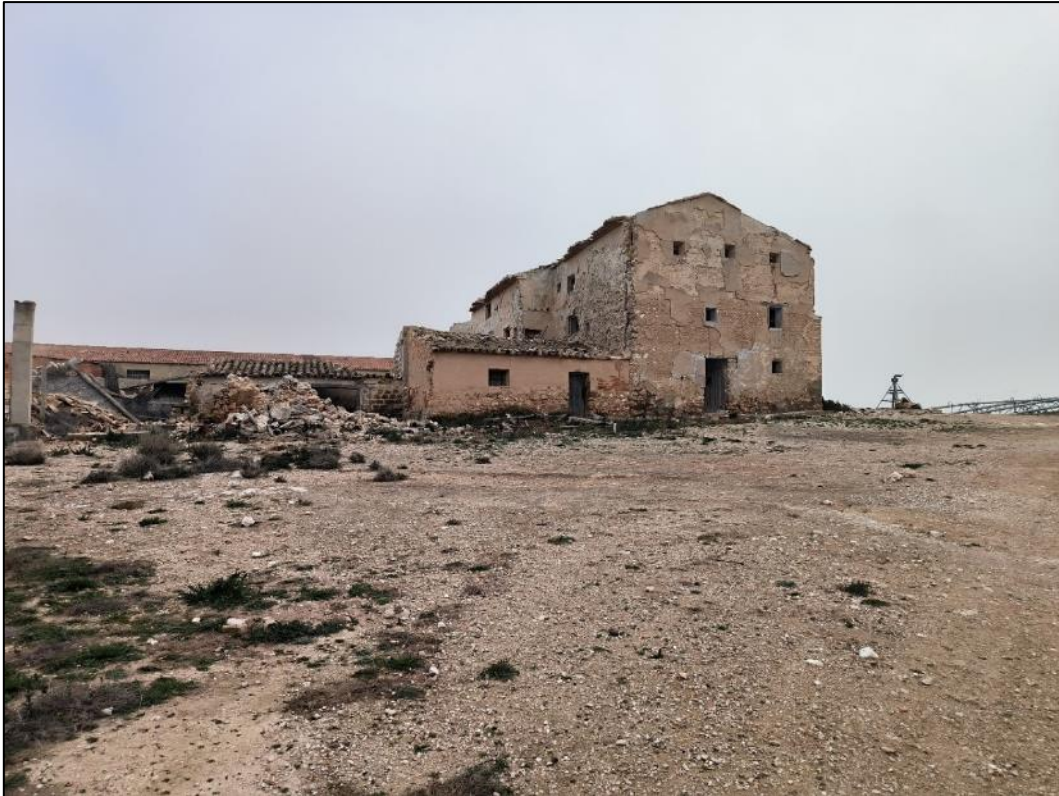
Figura nº 67. Situación de Corral Torre de Valdemaguín.

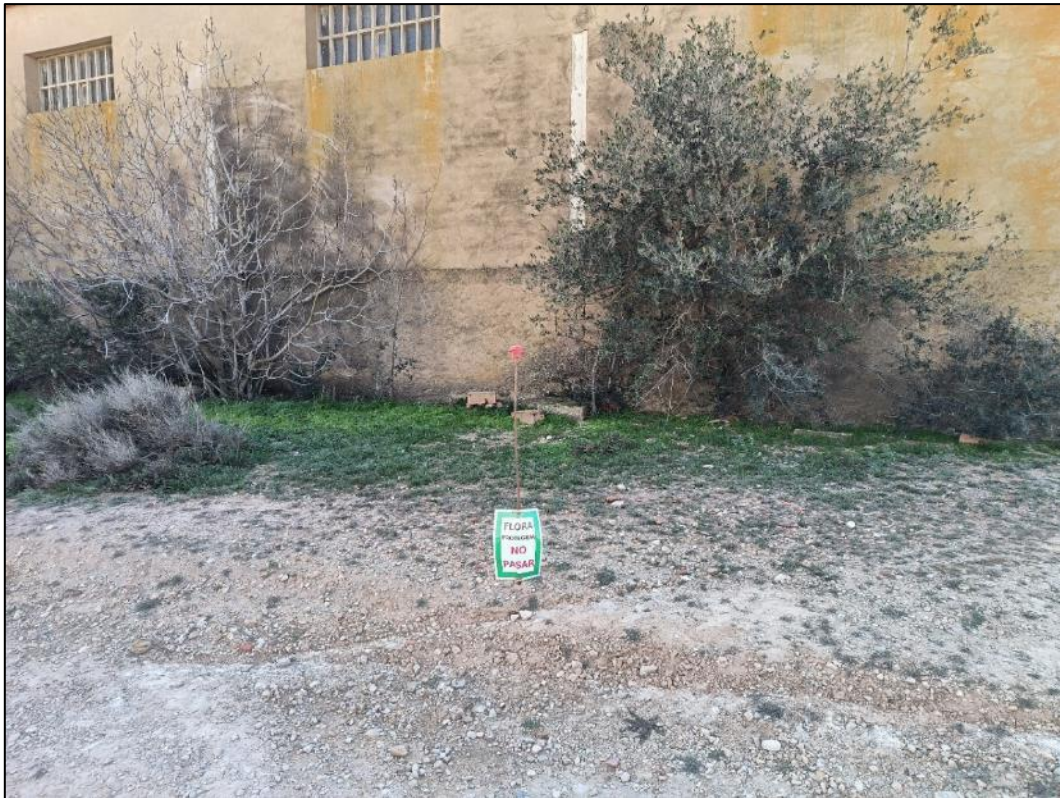
Figura nº 71. Balizamiento formación vegetal 3 junto al del corral de Torre de Valdemaguín.

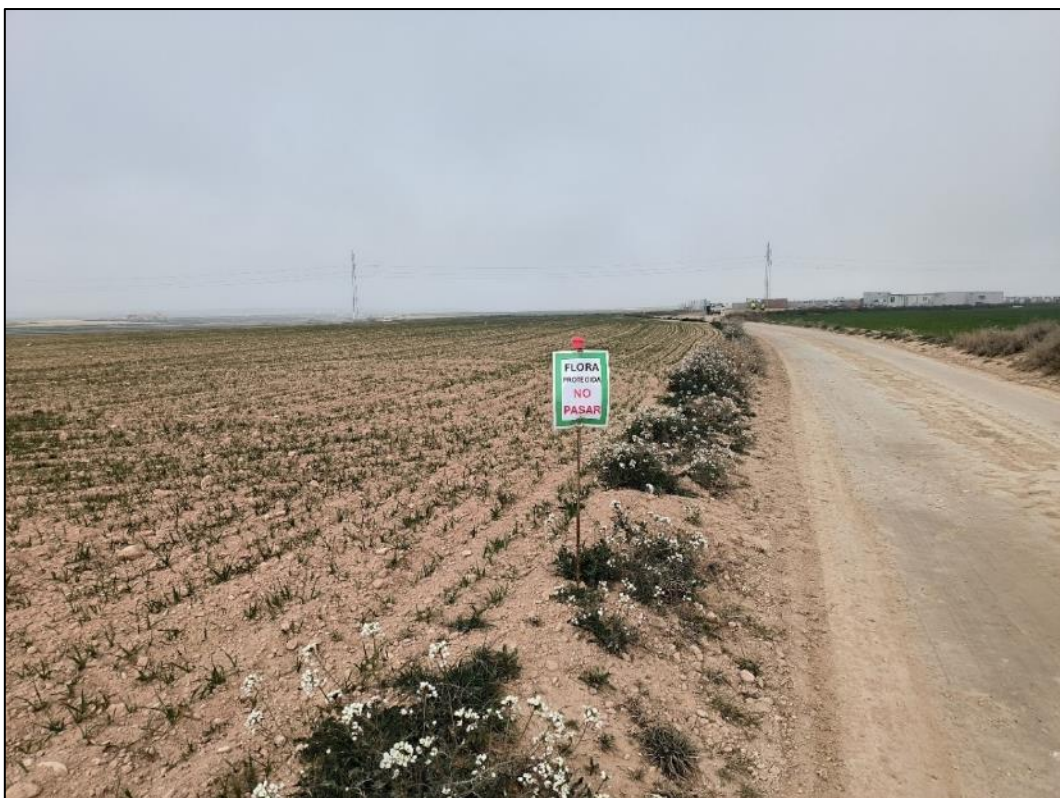
Figura nº 72. Balizamiento formación vegetal 4 junto a camino de Vinaceite.

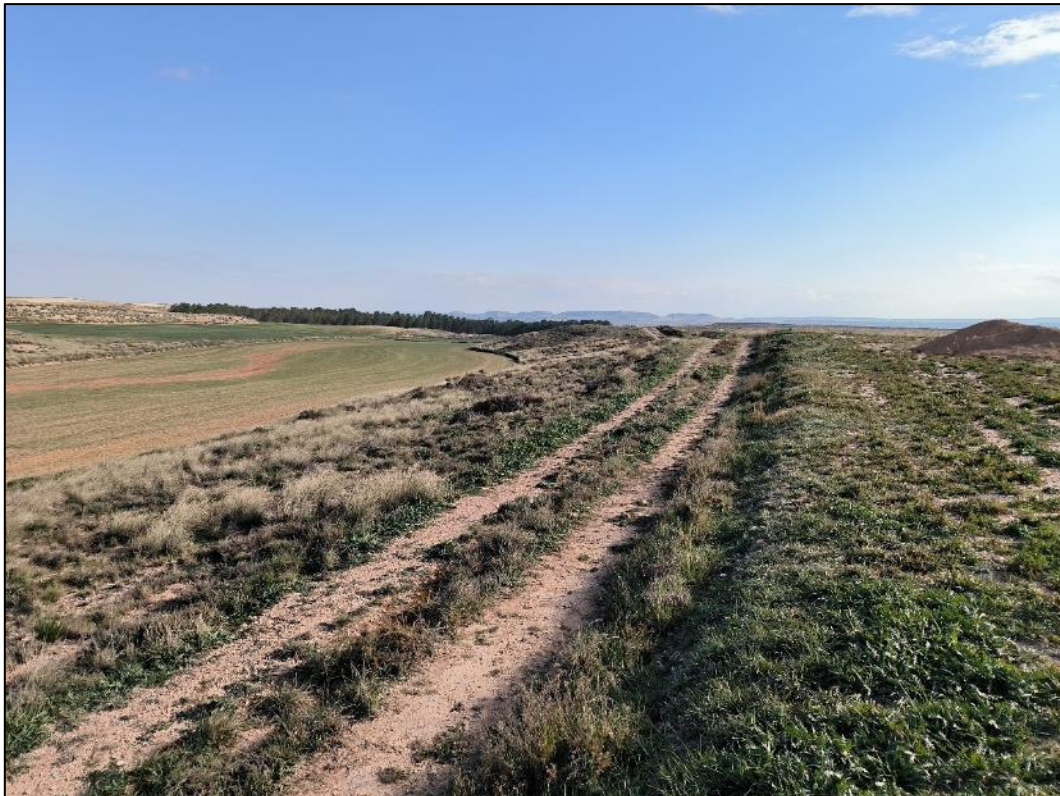
Figura nº 73. Formación vegetal 6 al norte de la planta.

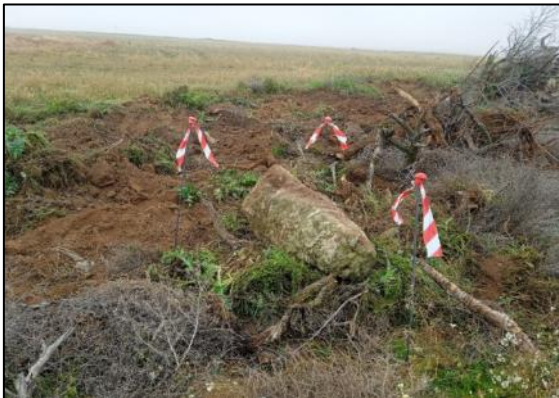
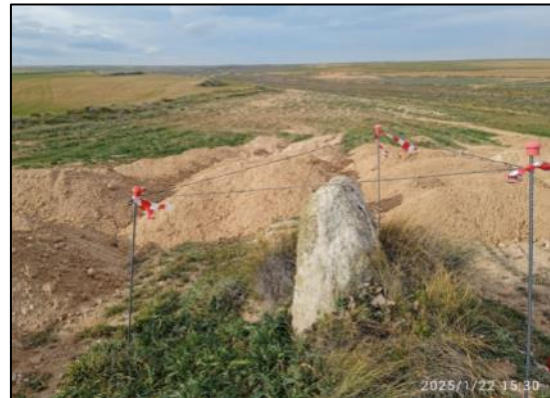
Figura nº 83. Balizado los mojones en su localización actual, pendiente de hasta su traslado.
