**INFORME MENSUAL EN FASE DE OBRA
PLAN DE VIGILANCIA AMBIENTAL
(MARZO 25)**

**PLANTA FOTOVOLTAICA E INFRAESTRUCTURAS
DE EVACUACIÓN: "CF HÍJAR 1 ESCORIHUELA"**

Nombre de la instalación	CF HÍJAR 1 ESCORIHUELA
TM, Provincia	Híjar, La Puebla de Híjar y Azaila (TERUEL)
Nombre del titular	ALPHA 2 CONEXIÓN SOLAR, SL.
CIF del titular	B67162487
Nombre de la empresa de vigilancia	SOCOTEC
Tipo de EIA	ORDINARIA
Informe de fase de	CONSTRUCCIÓN
Periodicidad del informe	MENSUAL
Año de seguimiento	AÑO 1
Nº de informe y año de seguimiento	INFORME Nº 6 DEL AÑO 1
Periodo que recoge el informe	MARZO 25
Número Expediente INAGA	500806/01/2021/04752

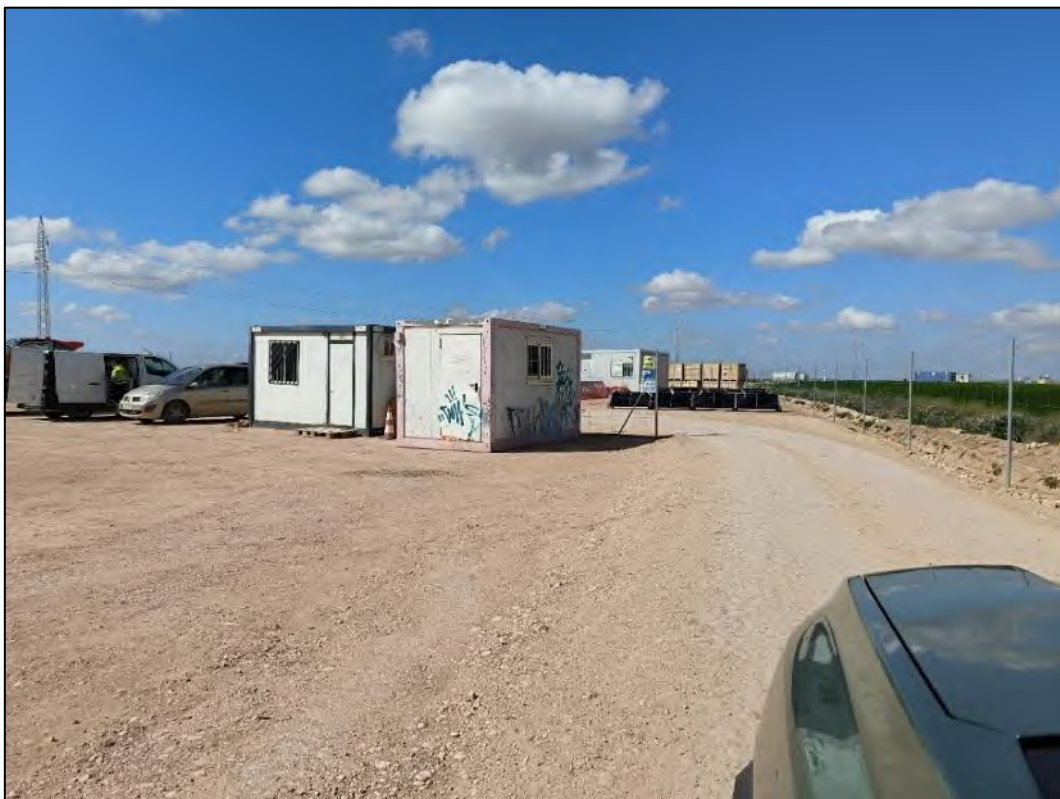
Figura nº 11. Zona de acceso a zona de oficinas.

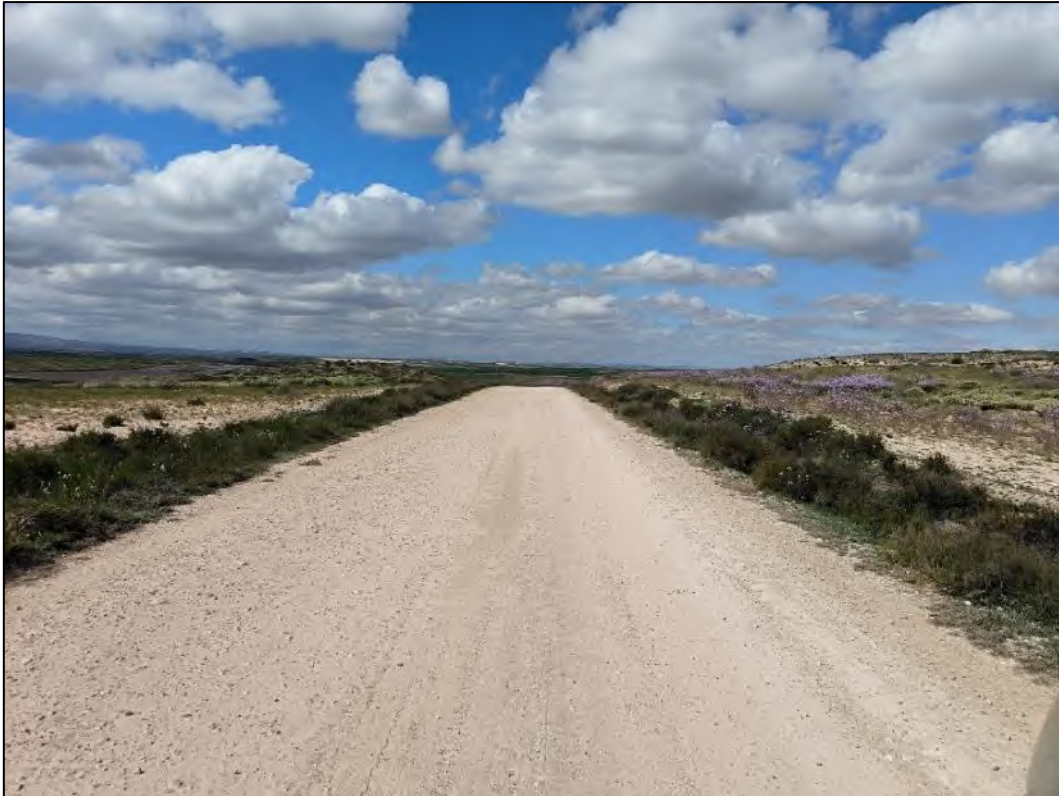
Figura nº 61. Camino acceso a la planta.

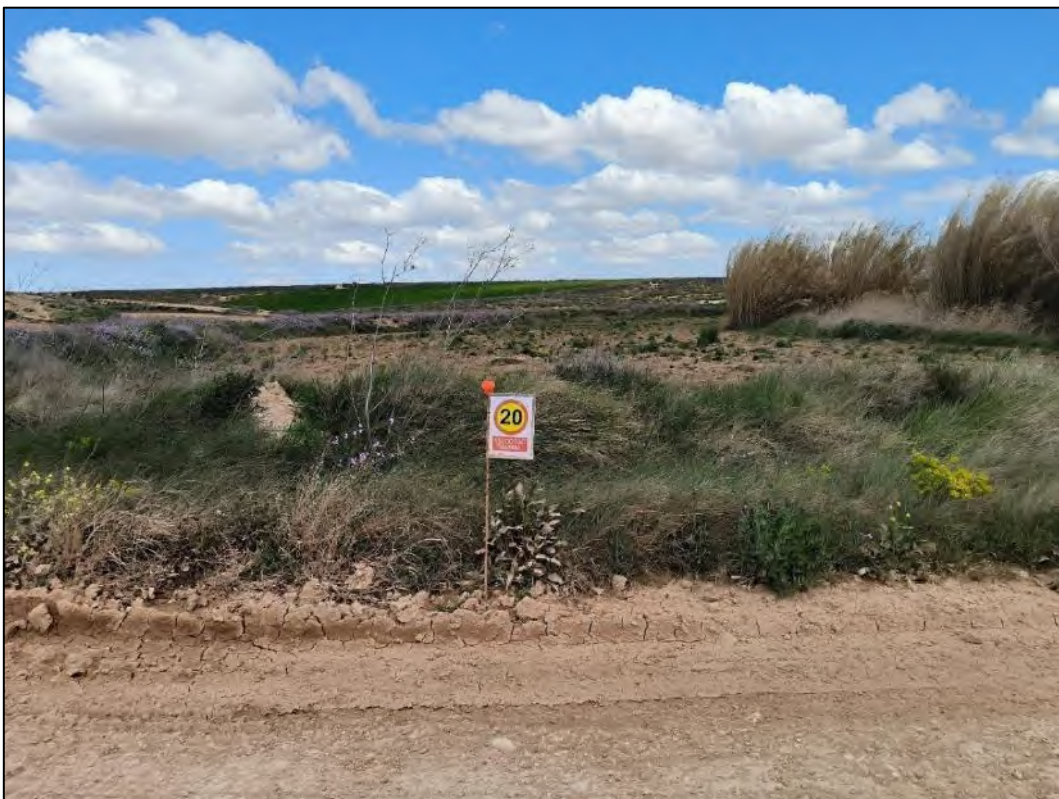
Se completa la señalización de control de la velocidad de los vehículos a 20 km/h por los caminos de la planta y accesos a la misma.

Figura nº 64. Señalización de límite de velocidad en camino de acceso.

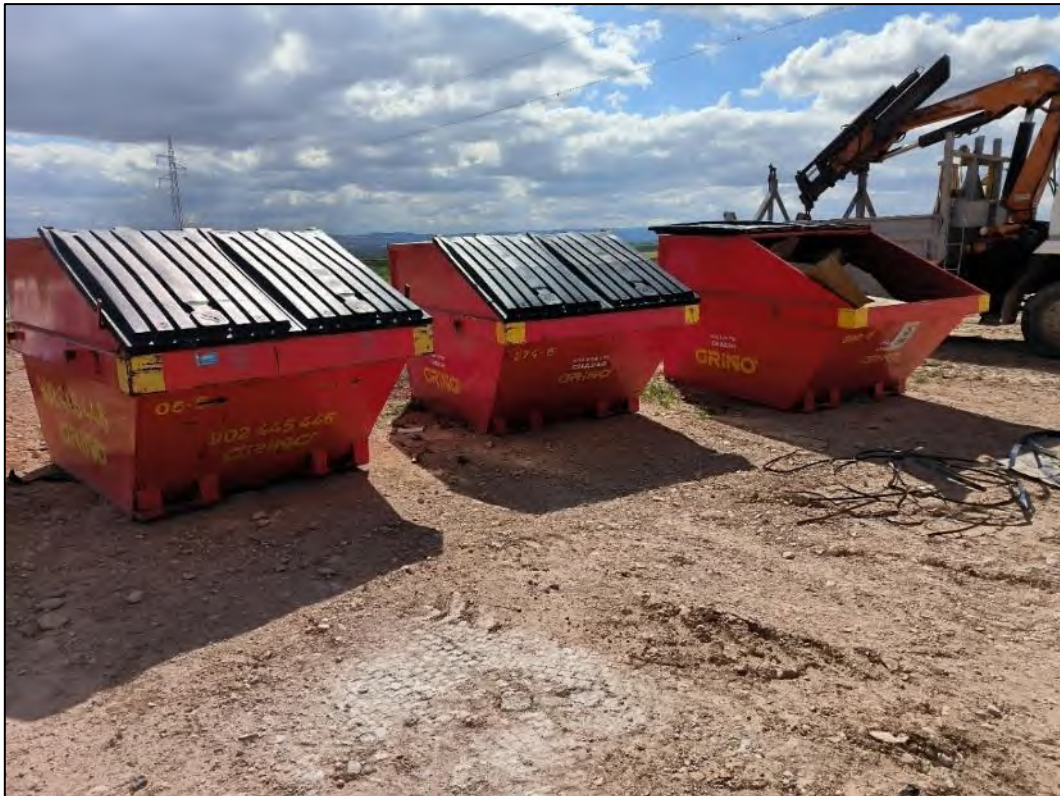
Figura nº 77. Localización de contenedor para residuos no peligrosos en acopio principal.

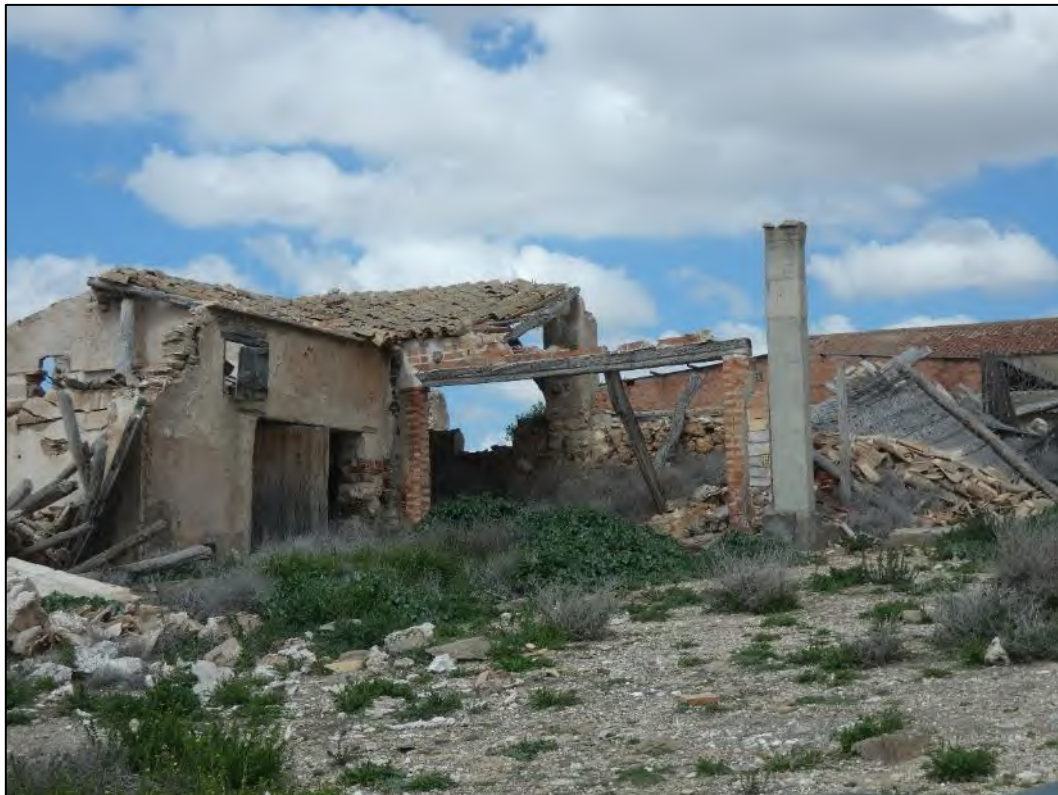
Figura nº 90. Situación de Corral Torre de Valdemaguín.

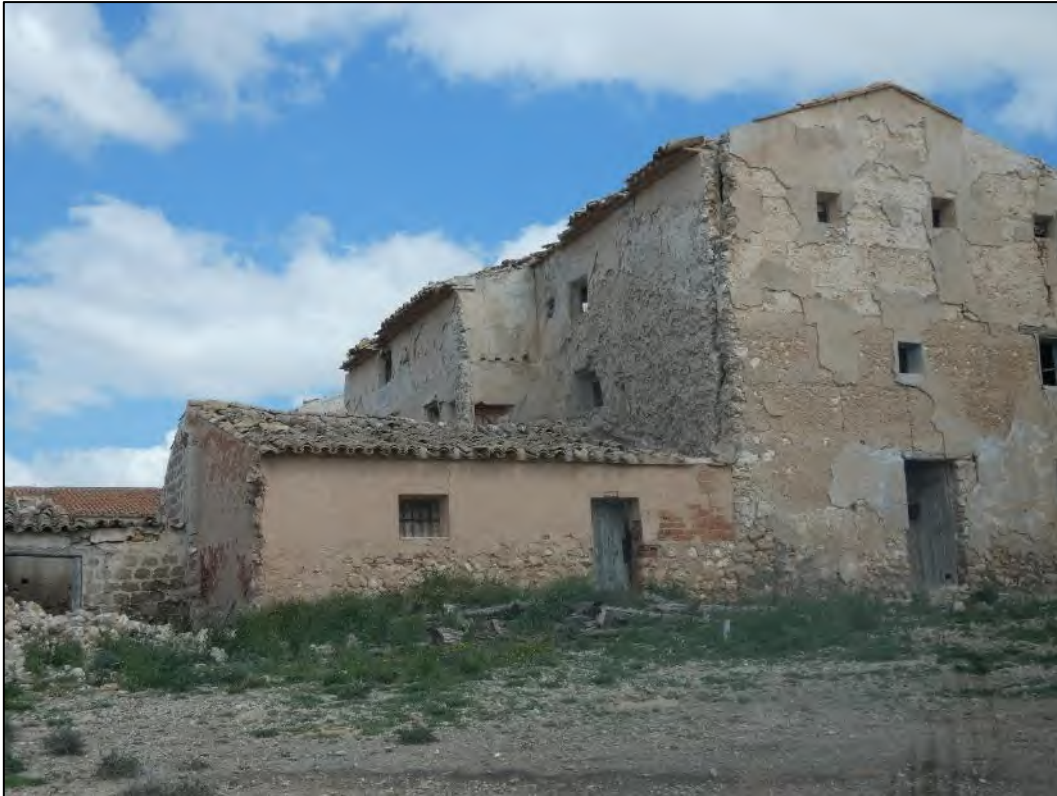
Figura nº 91. Situación de Corral Torre de Valdemaguín.

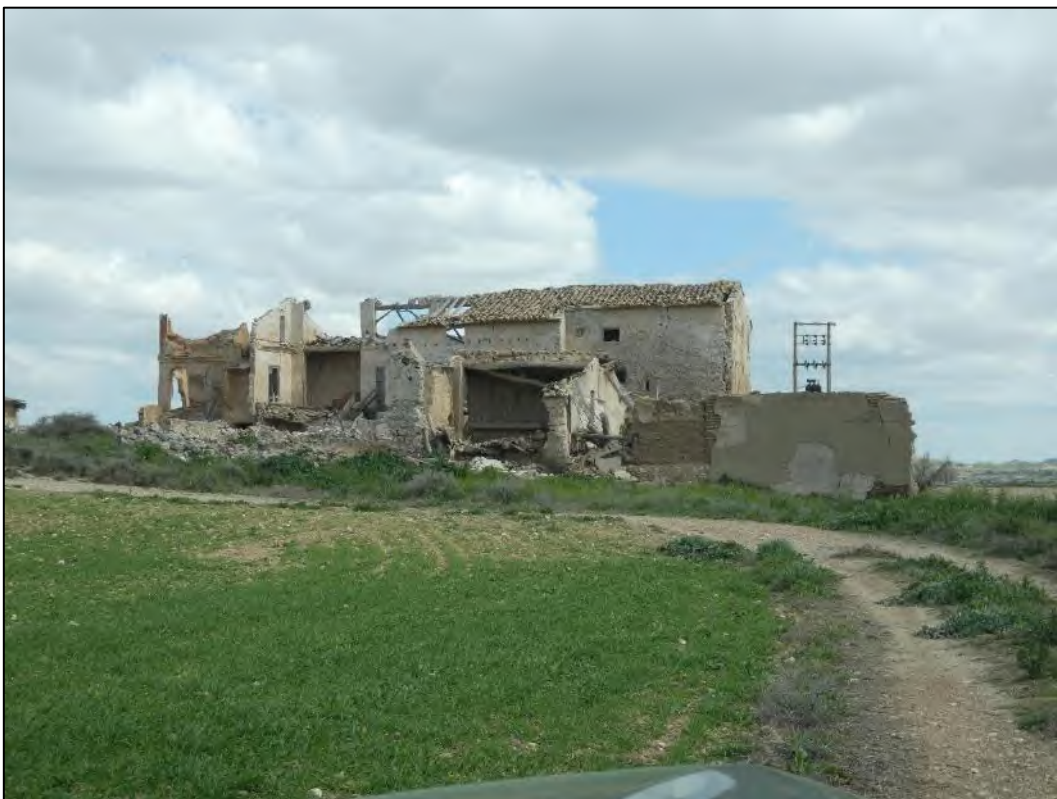
Figura nº 92. Situación de Corral Torre de Valdemaguín.

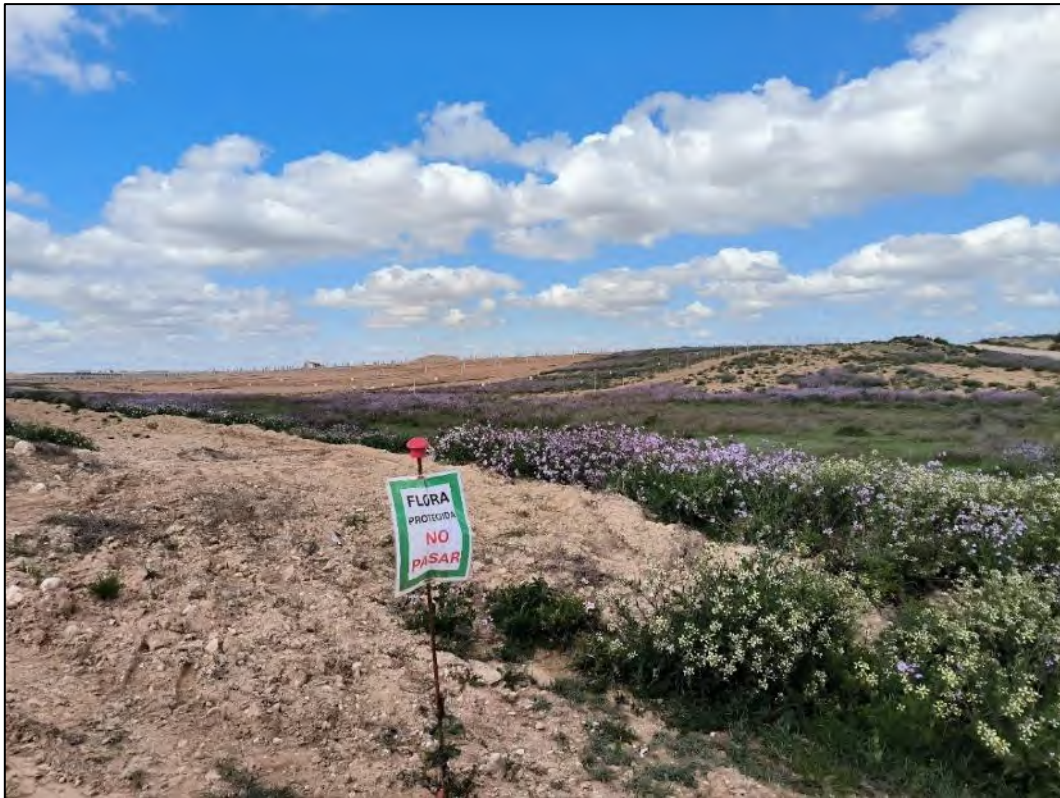
Figura nº 97. Balizamiento formación vegetal 2 al sueste de la planta.

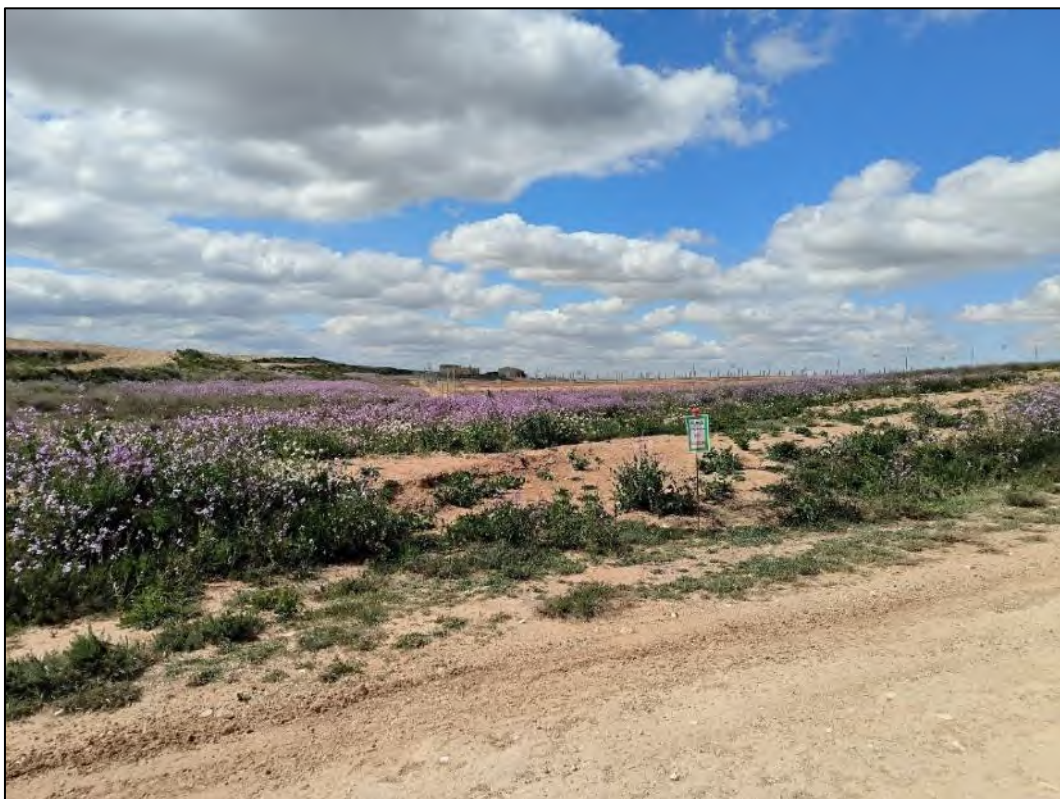
Figura nº 98. Balizamiento formación vegetal 2 al sueste de la planta.

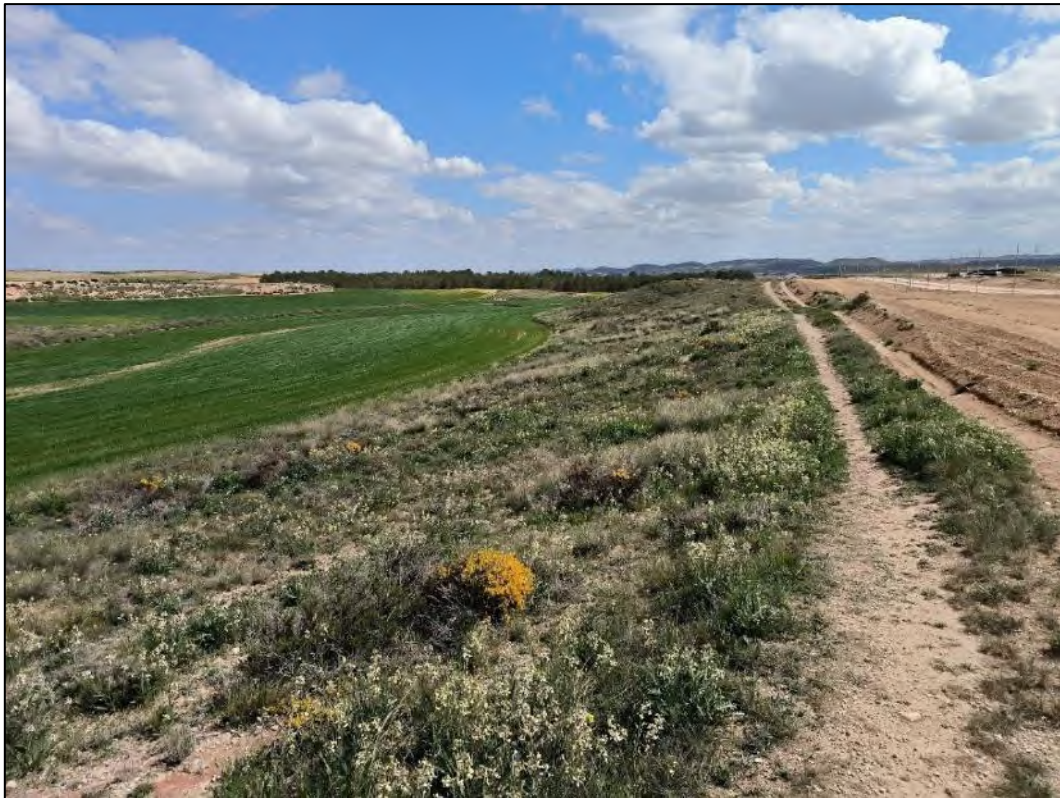
Se ha de completar el balizado de las formaciones vegetales, en particular se ha de prestar especial atención a las formaciones 6 y 7 junto al camino norte, próximo al SET de evacuación. Se precisa completar la señalización con carteles de algunas formaciones vegetales balizadas en la línea eléctrica.

Figura nº 99. Formación vegetal 6 al norte de la planta.

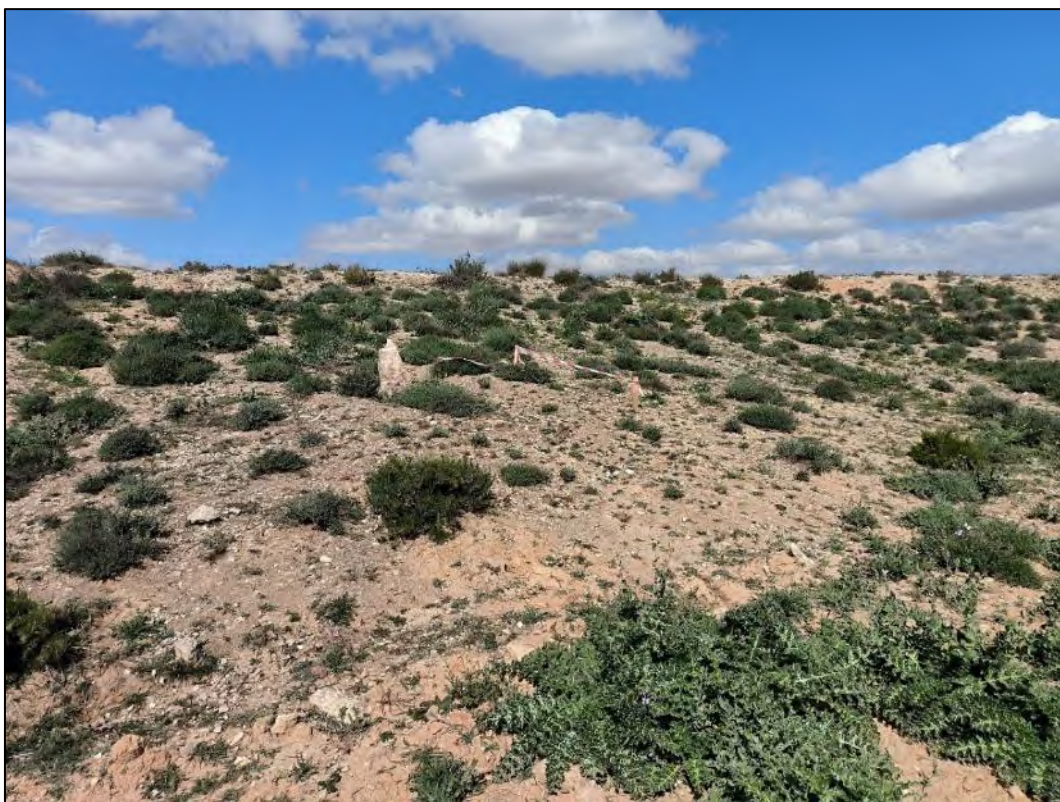
Figura nº 100. Balizado formación vegetal 8 en apoyo 10

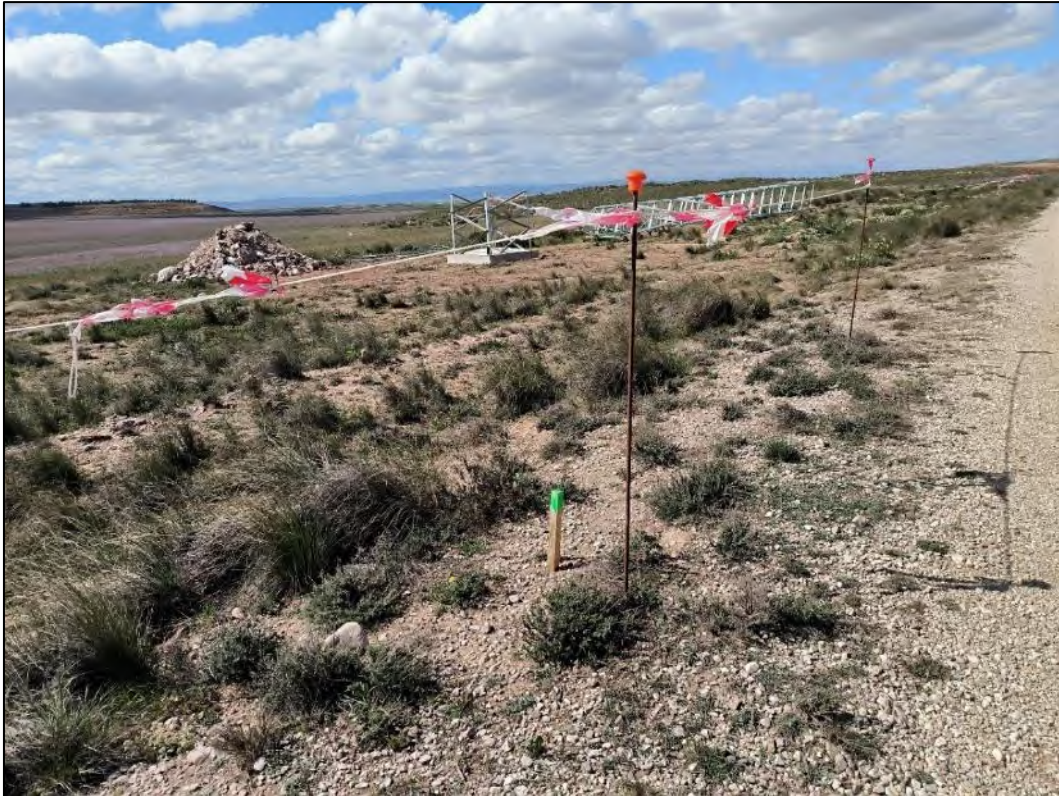
Figura nº 101. Balizado formación vegetal 9 en apoyo 14

Atendiendo a lo anterior, en las superficies de afección; de acuerdo a lo indicado en el EsIA y en la DIA, sobre los caminos de accesos y entorno de los apoyos T14 y T17, localizados sobre formaciones vegetales, será necesaria su restauración incluyendo limpieza, descompactado del terreno, aporte de tierra vegetal y, en su caso, plantación o hidrosiembra de especies autóctonas de la formación afectada. Se ha observado algún tránsito de maquinaria al sur del apoyo 17, no previsto, que será necesario evitar y en su caso restaurar daño que se hubiera ocasionado.

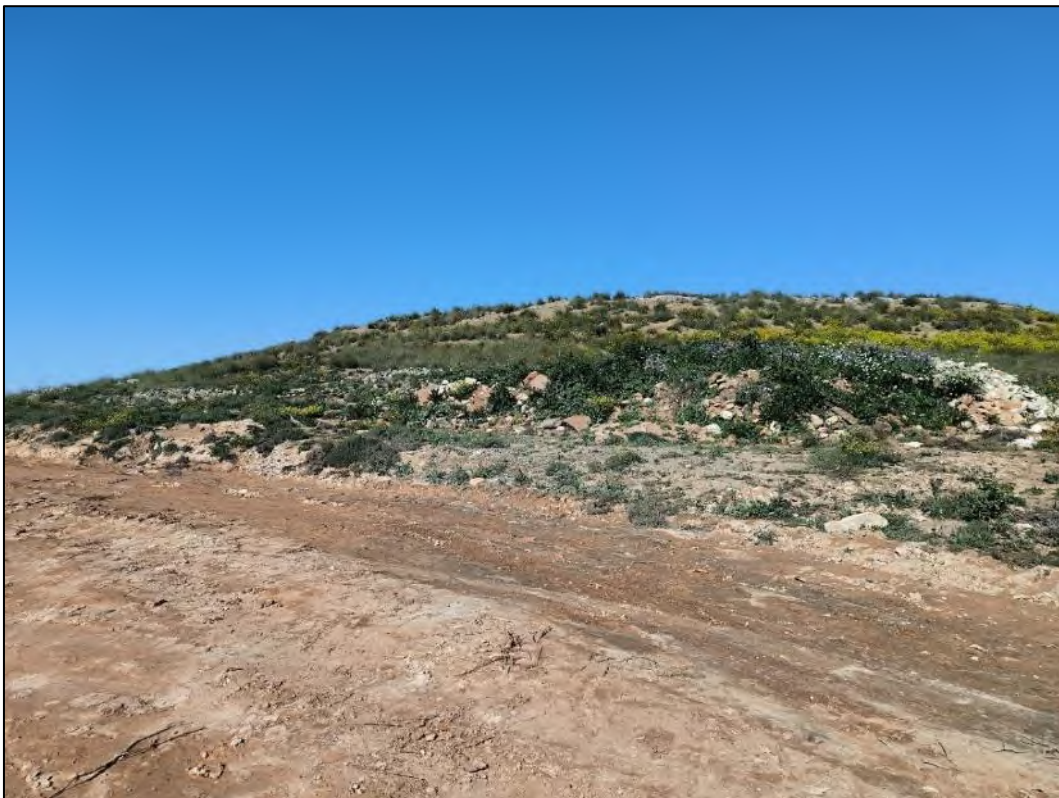
Figura nº 102. Formación vegetal 12 junto al apoyo 26.

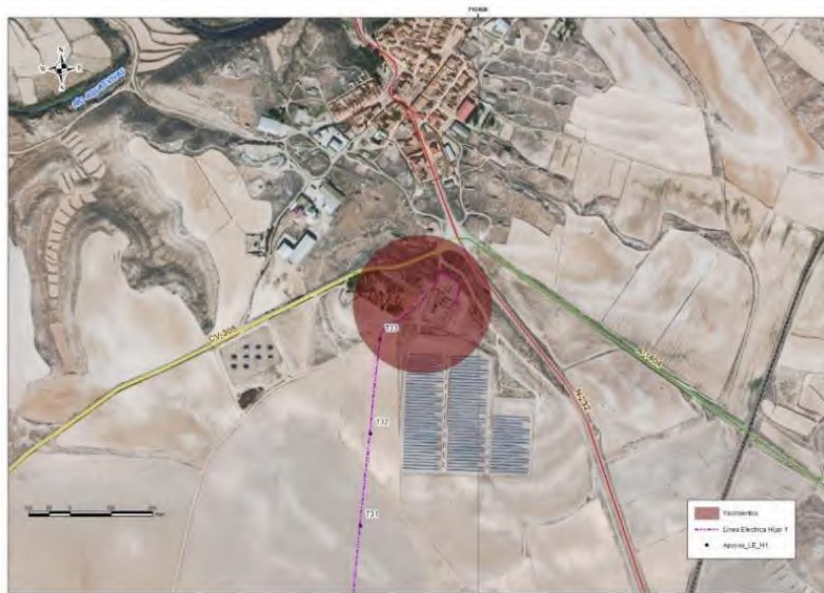
Por otro lado, de acuerdo a la resolución de 12 de junio de 2024 se plantea el control y seguimiento de los movimientos de obras asociados a los Yacimientos arqueológicos: Entorno del Cabezo de Alcalá el tramo final subterráneo y durante las remociones que se realicen para la cimentación del apoyo 33. Se efectúa dicho control del apoyo 33 por arqueólogo con resultados negativos de detección. También se efectúa control parcial en el entorno del Cabezo de Alcalá en el tramo final subterráneo y durante las remociones que se realicen para la cimentación en el entorno del yacimiento de La Salada, todas las remociones para la instalación del apoyo 23; también con resultados negativos. Queda pendiente el control de una segunda parte del tramo final subterráneo del que no se ha efectuado aún excavación

Figura nº 107. Plano del control del entorno del Cabezo de Alcalá el tramo final subterráneo y de remociones para la cimentación del apoyo 33, Norte Línea eléctrica.
