**INFORME FINAL DE OBRA DEL
PARQUE SOLAR
FOTOVOLTAICO
“LA ESTACIÓN”**

PLANTA SOLAR OPDE 7S

14 DE AGOSTO DE 2023

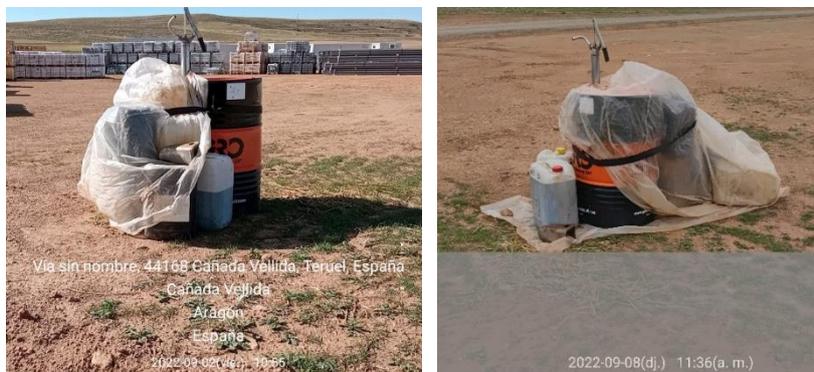
Ilustración 9. Colocación de plástico protector bajo bidones de gasolina.

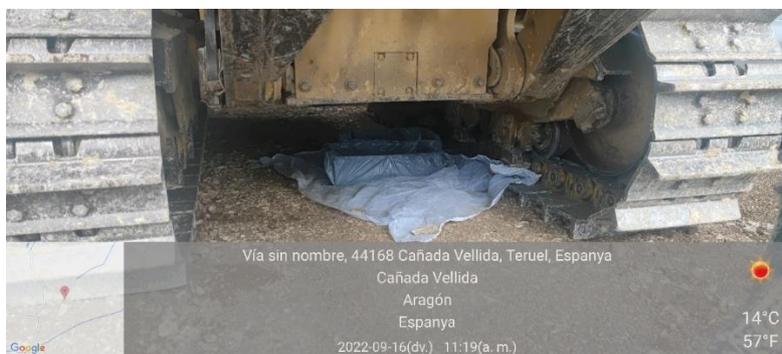
Ilustración 10. Plásticos protectores bajo maquinaria.

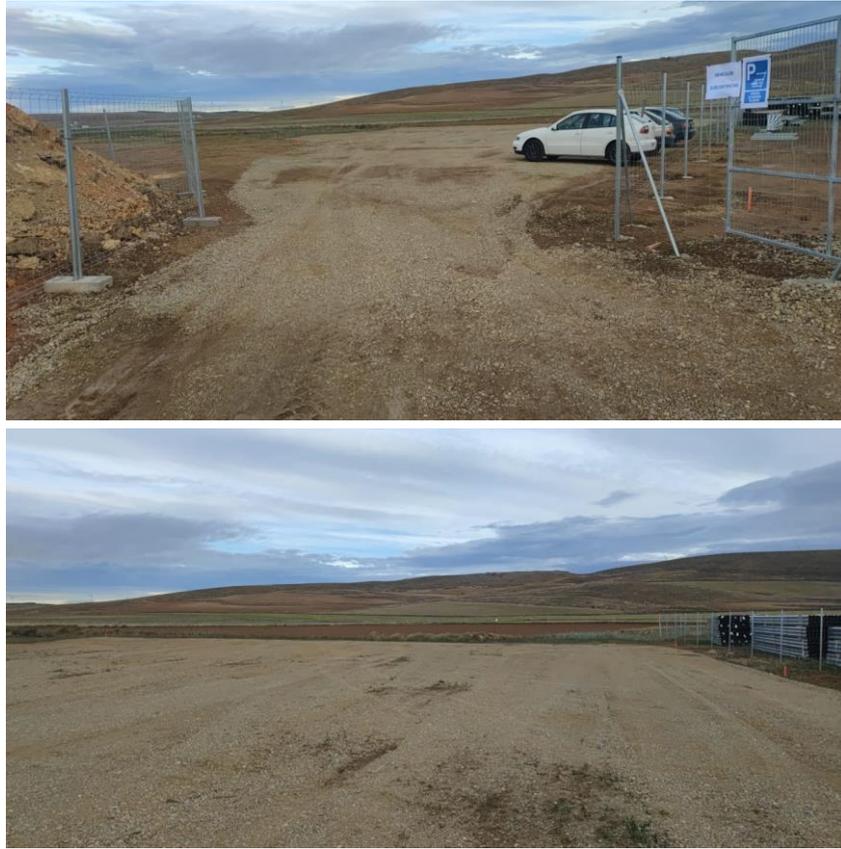
Ilustración 11. Visualización ampliación del aparcamiento creado.

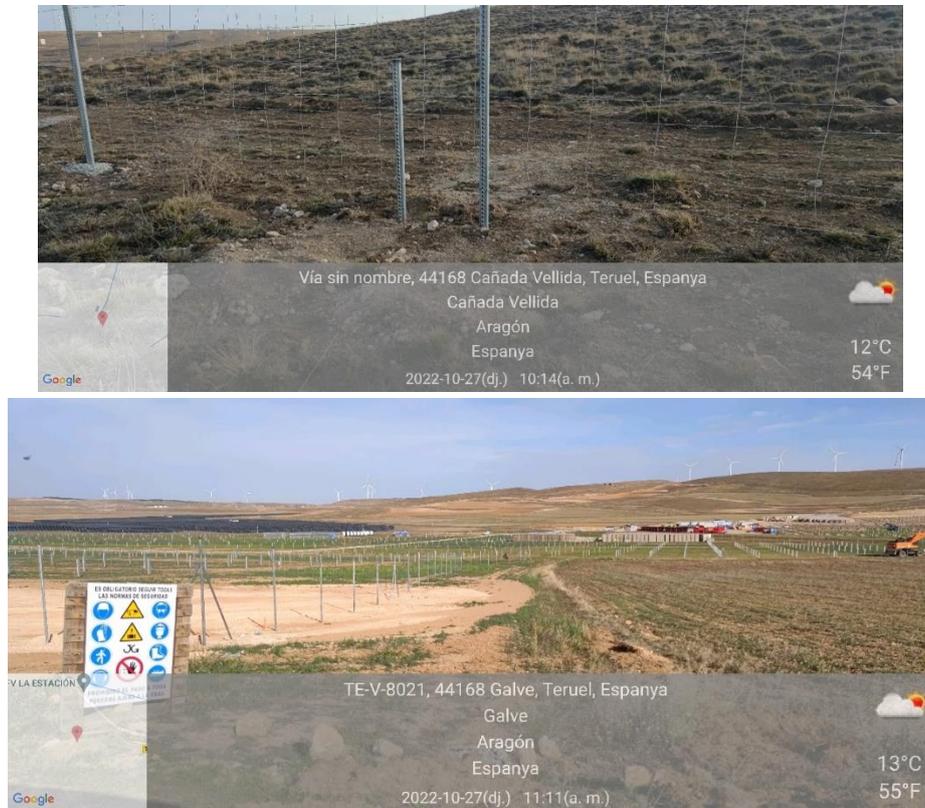
Ilustración 12. Vallado de la zona 4 (arriba) y 3 (abajo)

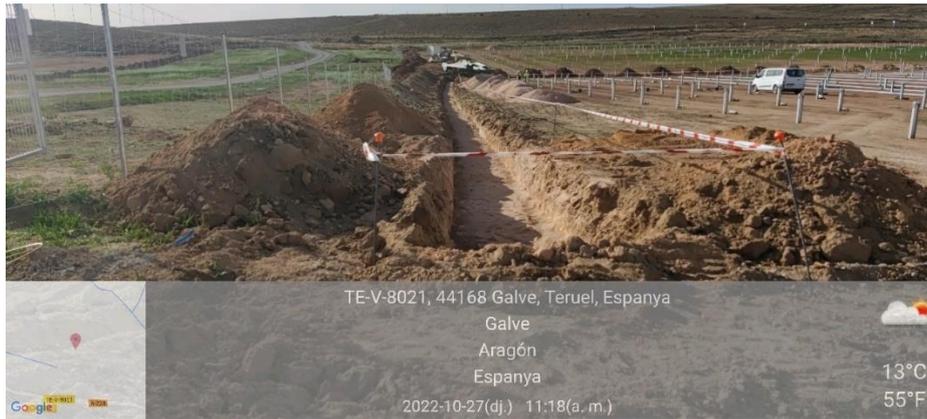
Ilustración 13. Zanjas de media tensión en zona 2 balizadas

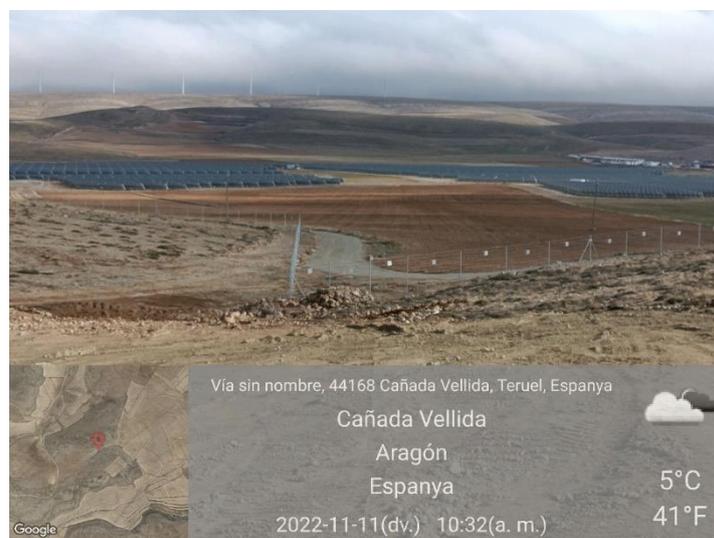
Ilustración 15. Vial junto a zona 4 correctamente restaurado

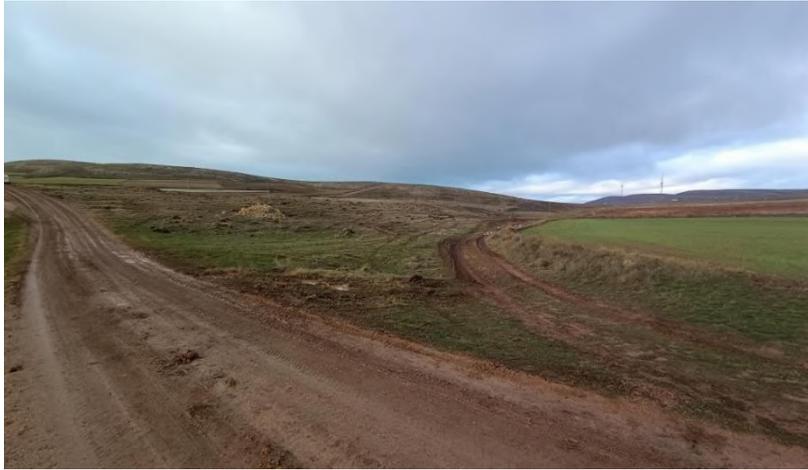
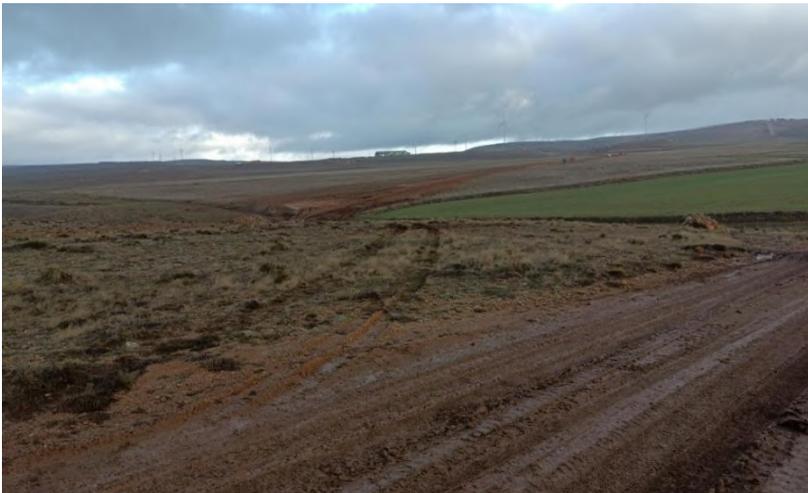
Ilustración 20. Rodamiento perpendiculares al vial central adecuado para la línea

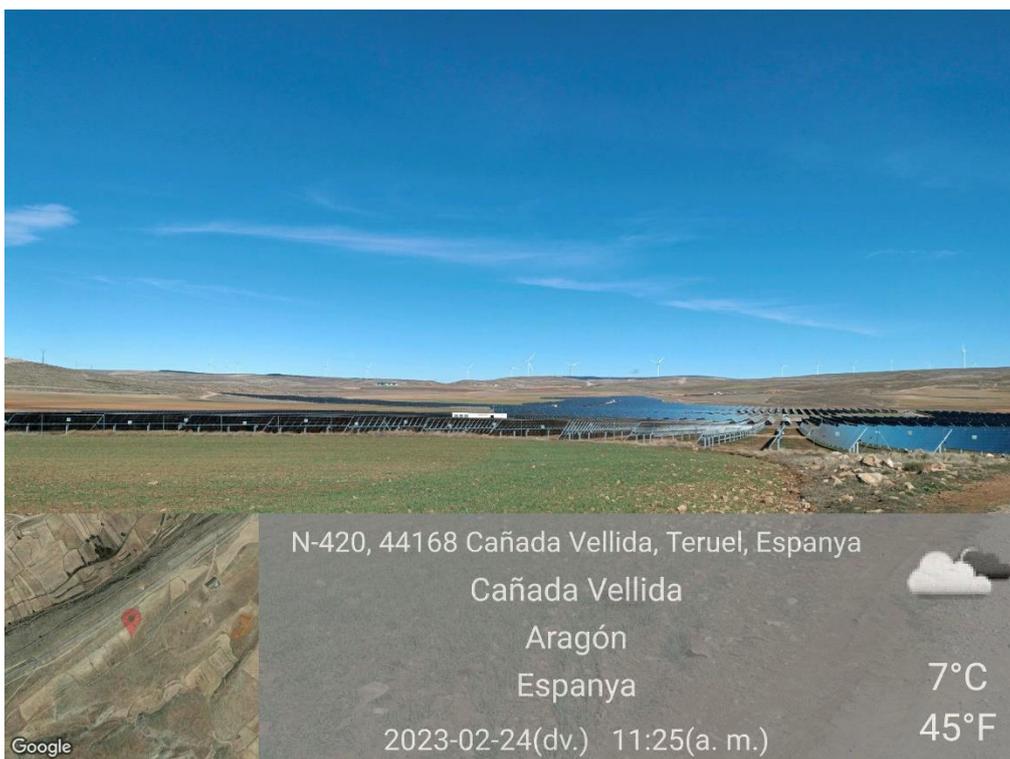
Ilustración 23. Vegetación espontánea zona 3

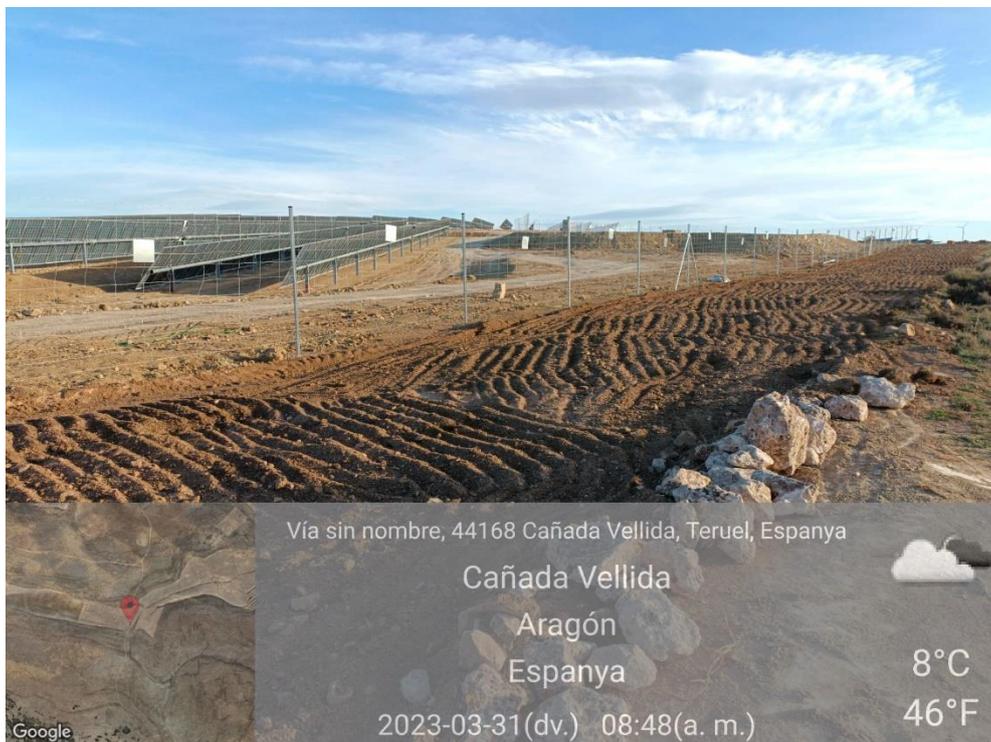
Ilustración 25. Arado y separación del vial restaurado de la zona 5

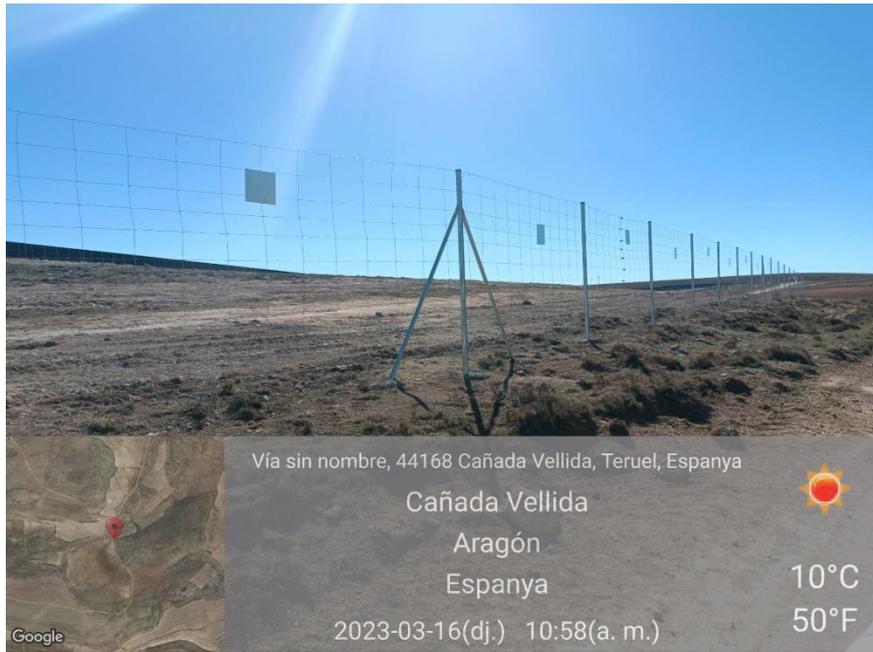
Ilustración 26. Placas anticollisión en el vallado

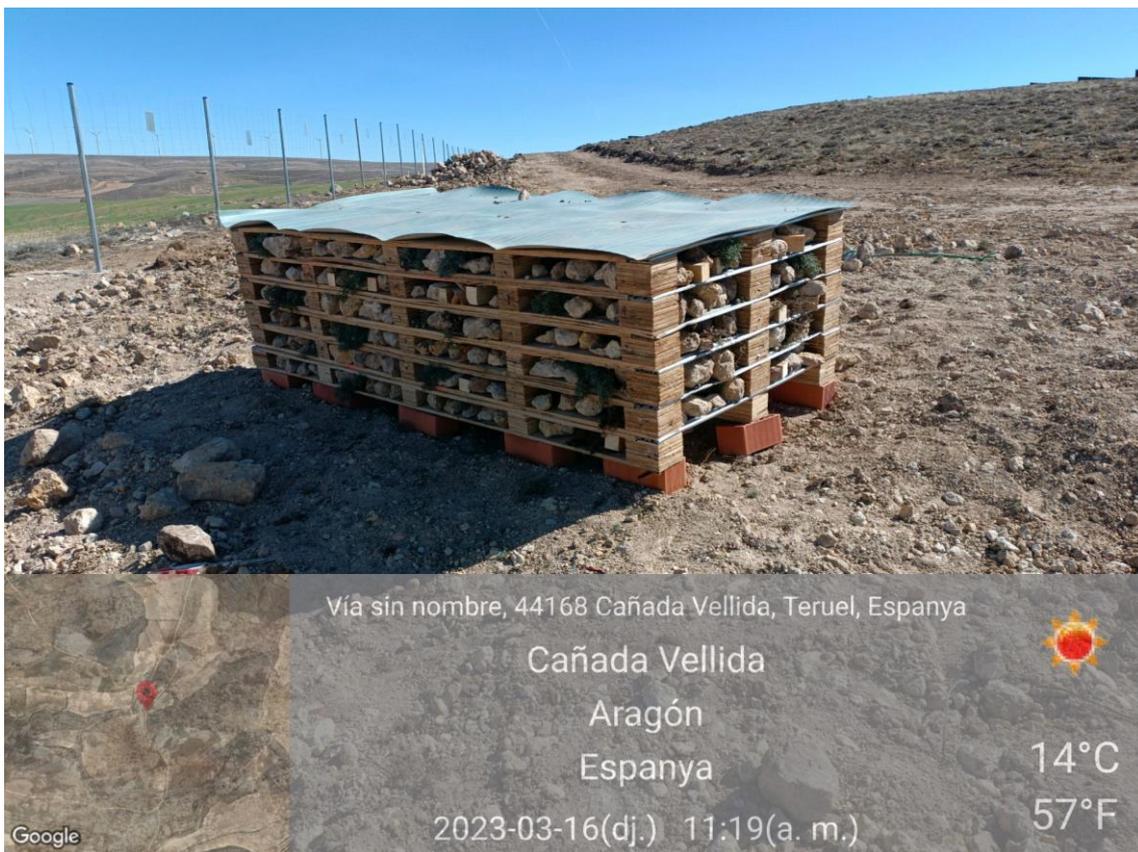
Ilustración 27. Hoteles para insectos en los cinco recintos vallados

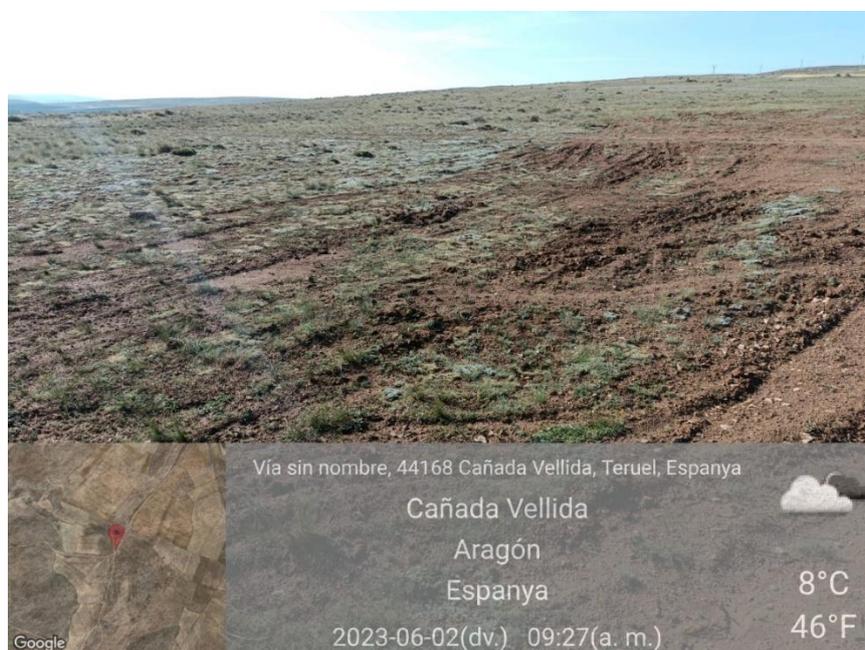
Ilustración 32. Crecimiento vegetación natural en zonas de restauración de alondra ricotí

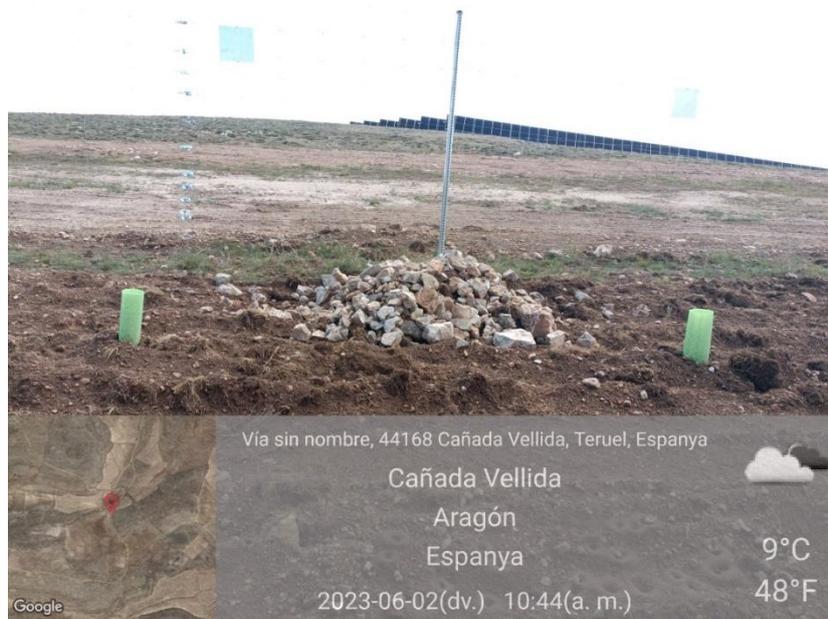
Ilustración 33. Pantalla vegetal y majanos para reptiles
