# PLANTA SOLAR OPDE 8, S.L

## SEGUIMIENTO AMBIENTAL EN FASE DE CONSTRUCCIÓN INFORME FINAL DE OBRA

### “PLANTA FOTOVOLTAICA LARRAL”

| Periodo que recoge el informe | Septiembre 2022 - Junio 2024 |

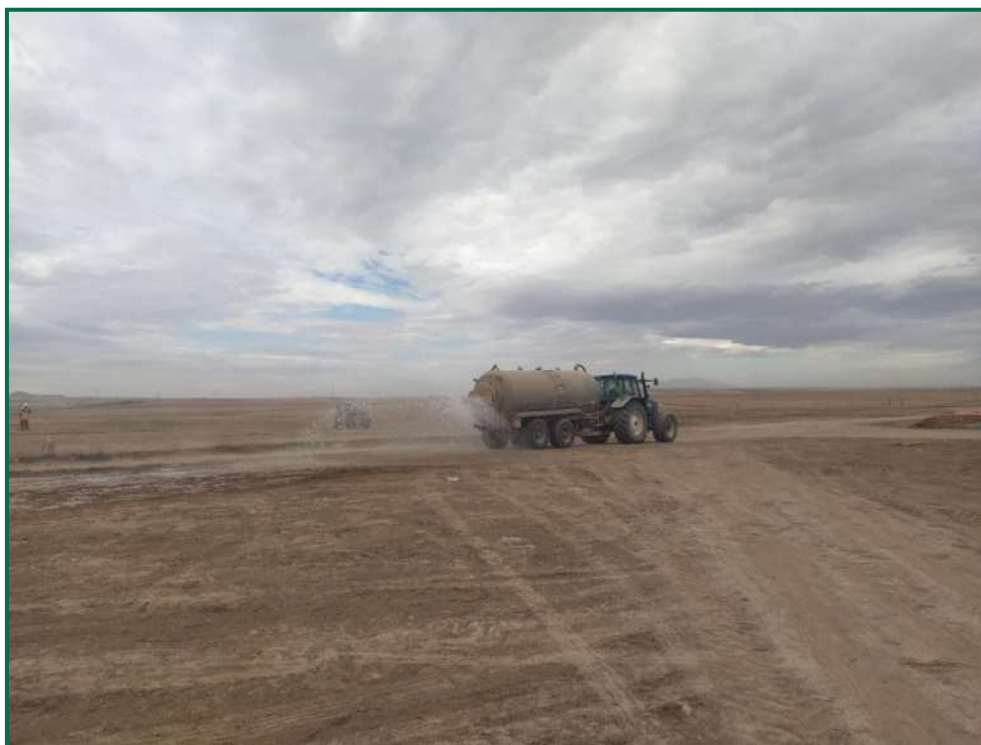
Durante las visitas a obra no se constata afección por emisión de polvo significativa. En los primeros meses, cuando se realizó el movimiento de tierras, se utilizó una cuba de riego para humedecer caminos y zona de obras en los momentos en que fue necesario.

Fotografía 8. Cuba de riego.

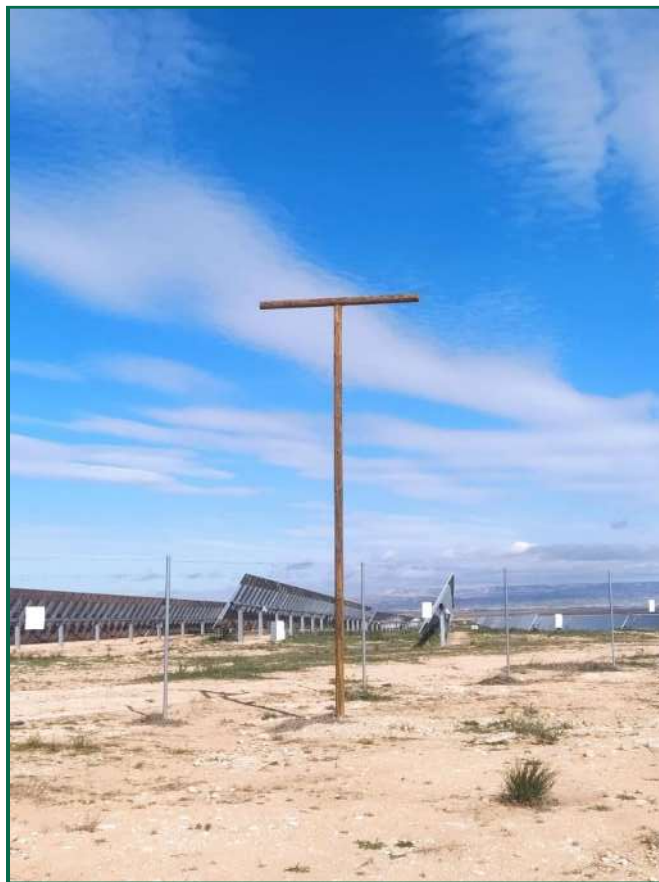
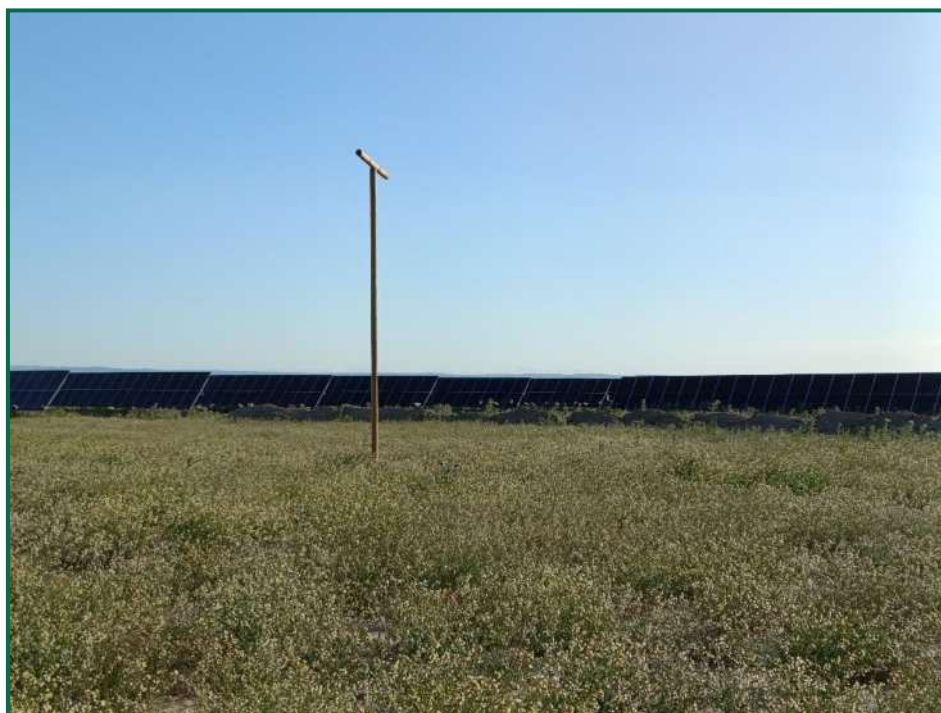
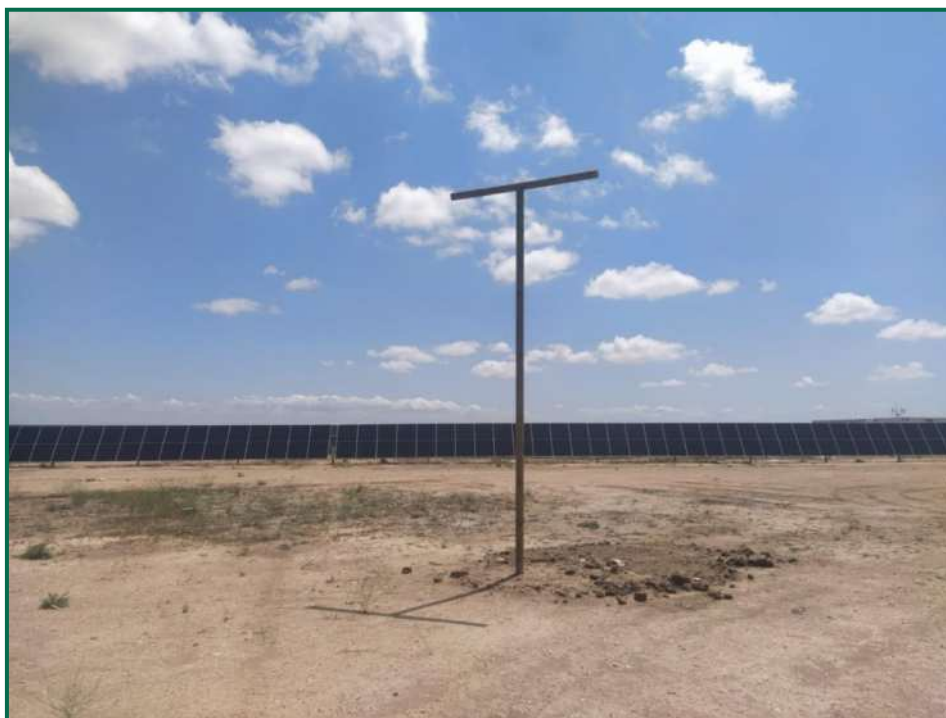
**Estado actual:** Esta medida **ya se ha implantado**, en las siguientes fotos pueden verse los posaderos instalados.

Fotografía 22. Poste posadero.

Fotografía 23. Poste posadero.

Fotografía 24. Poste posadero.

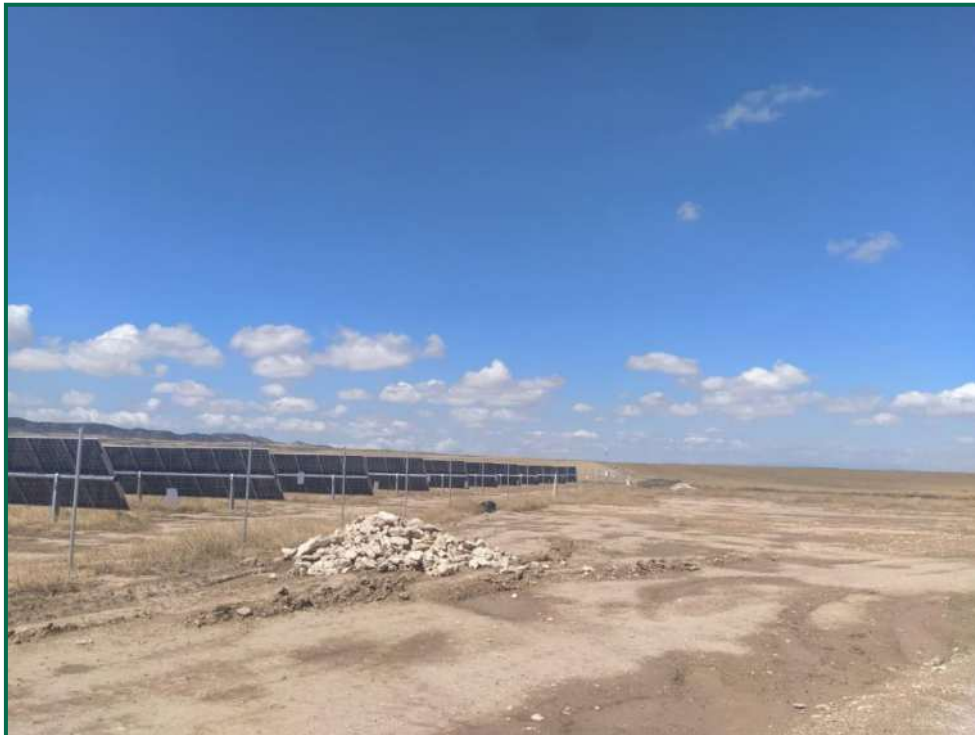
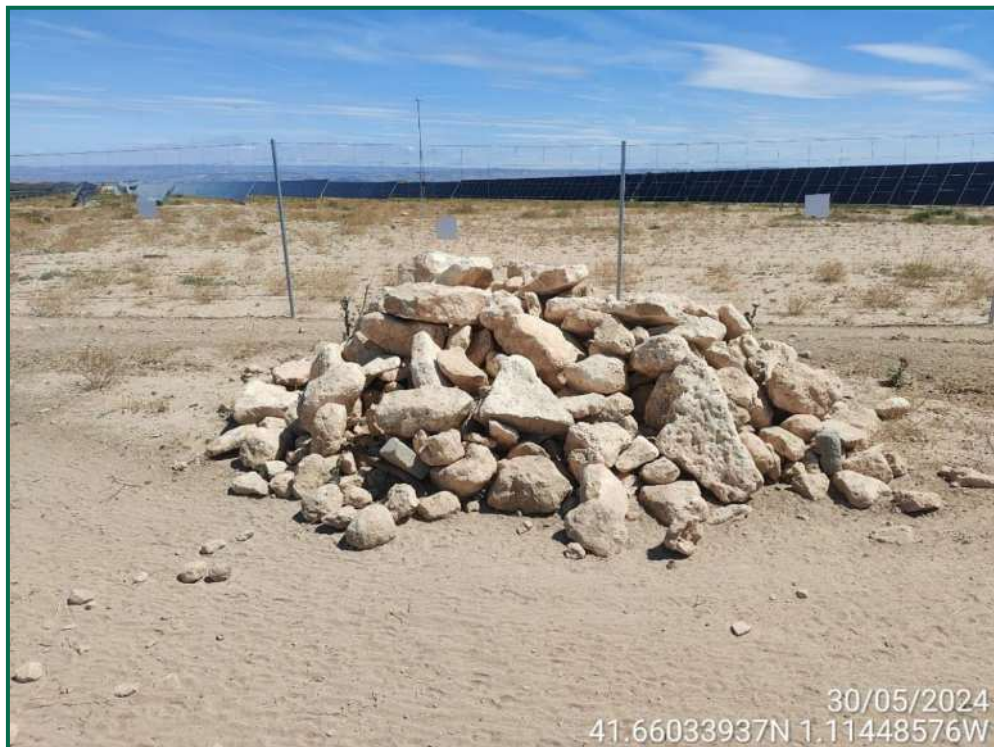
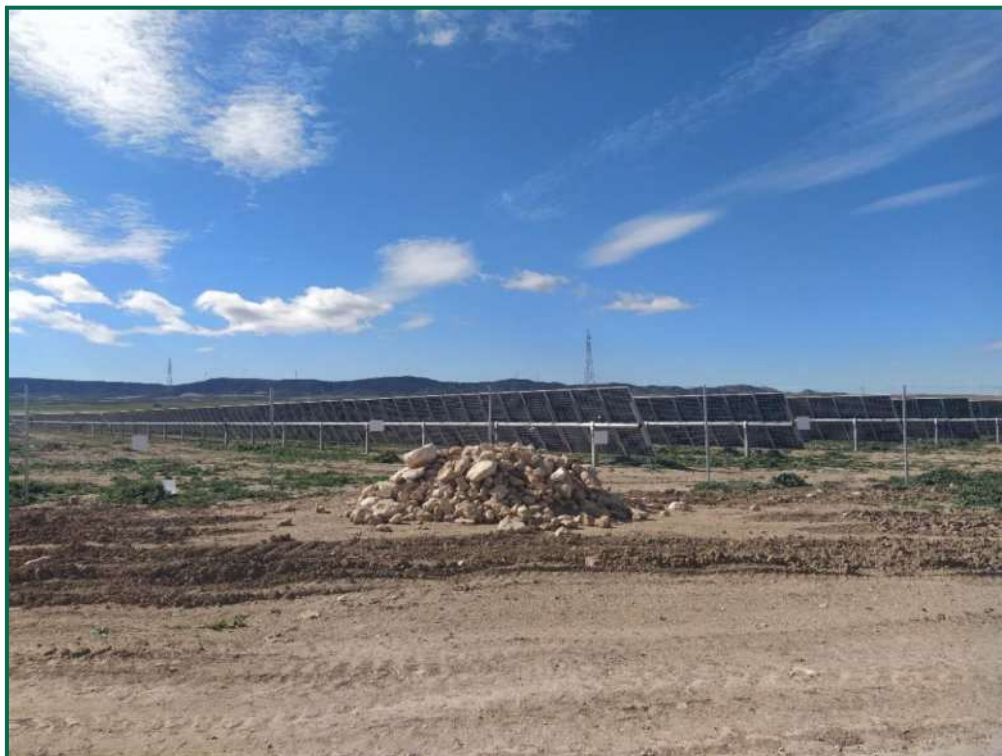
Finalmente se han realizado estos montículos con una distancia aproximada de 50-100 metros en todo el perímetro de la PFV.

Fotografía 28. Disposición de montículos de piedra.

Fotografía 29. Disposición de montículos de piedra.

Fotografía 30. Montículos de piedras.

Fotografía 31. Montículos de piedras.

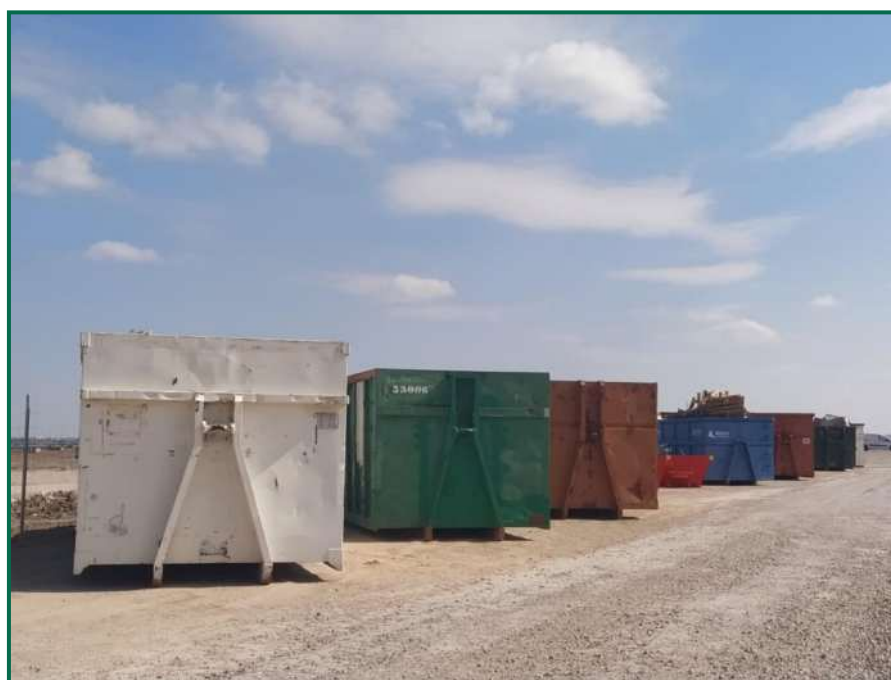
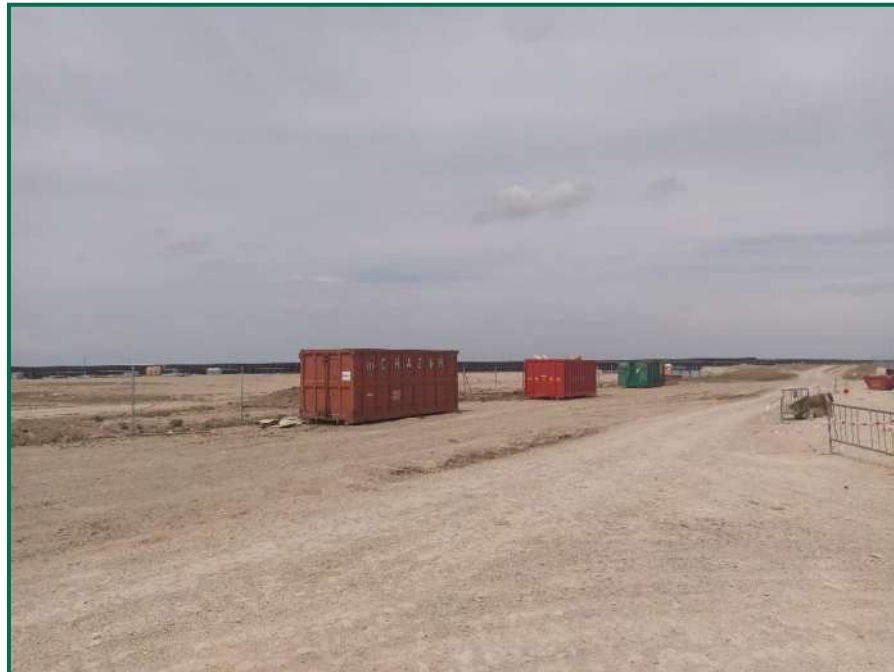
Fotografía 36. Contenedores para voluminosos. Ya retirados

Fotografía 37. Contenedores para voluminosos. Ya retirados

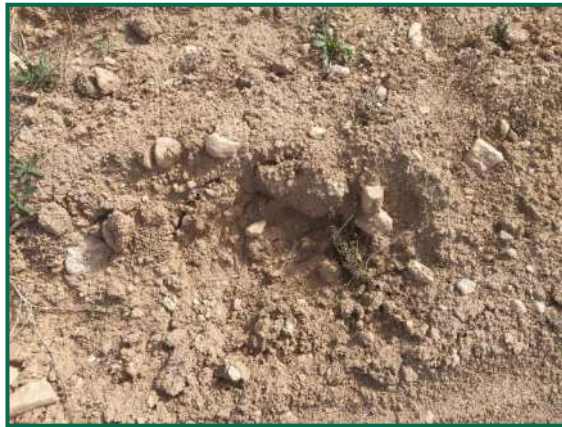
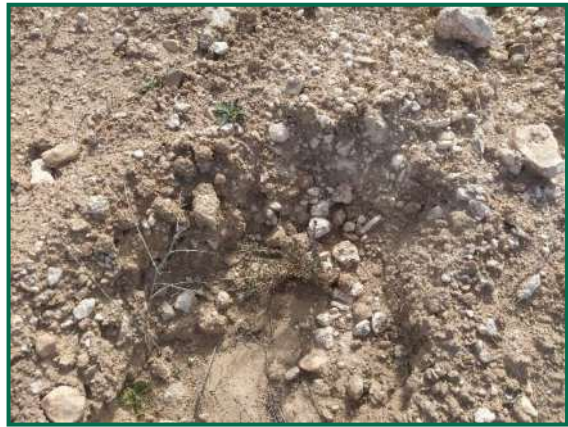
Fotografías 43 y 44. Plantones.

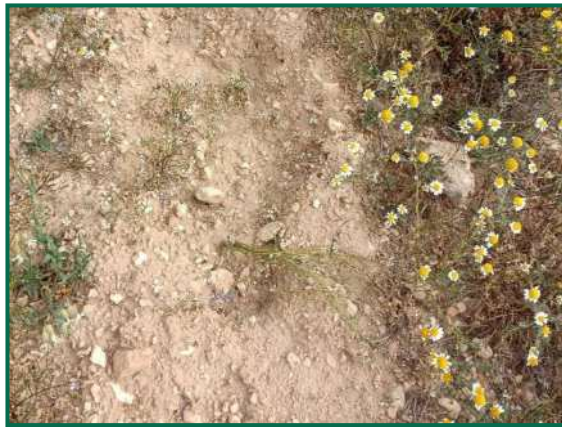
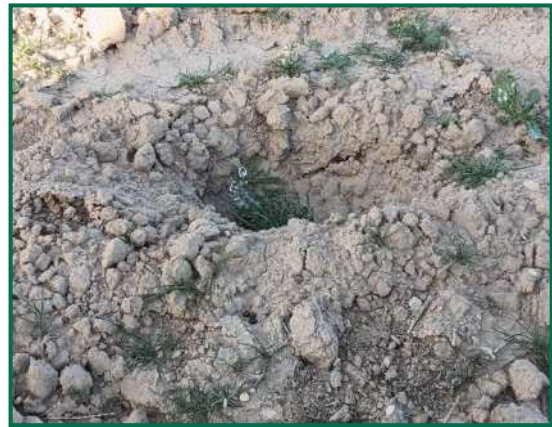
Fotografías 45 y 46. Plantones.

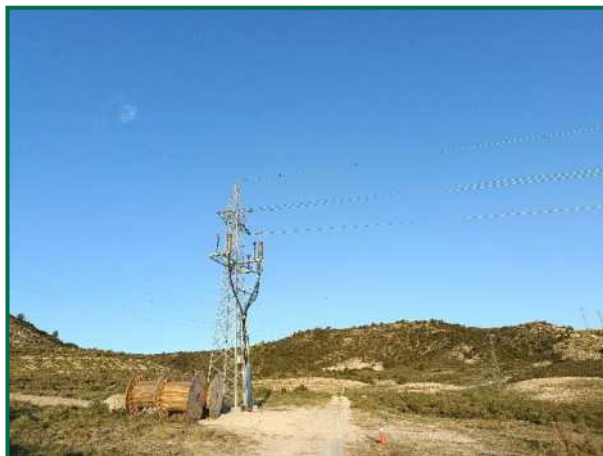
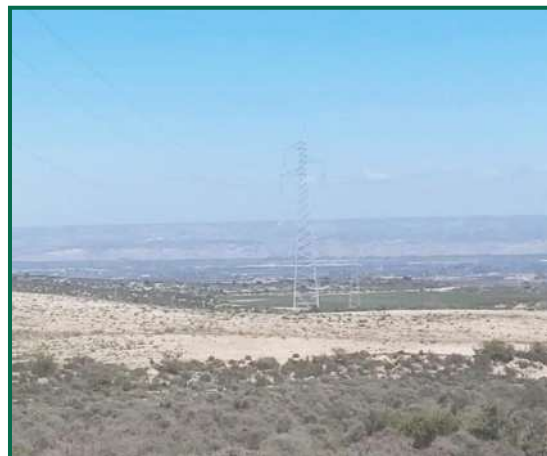
Fotografías 47 y 48. Apoyos en proceso de instalación.

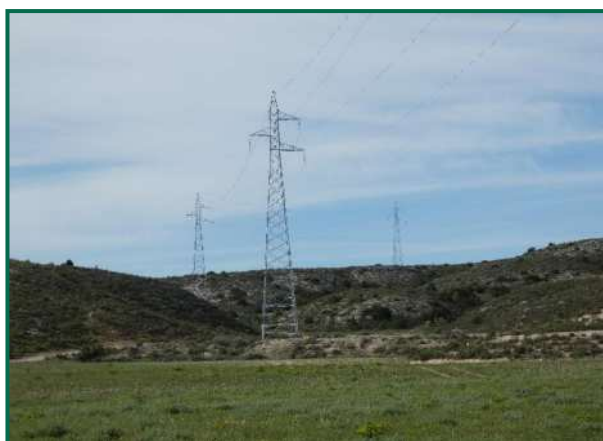
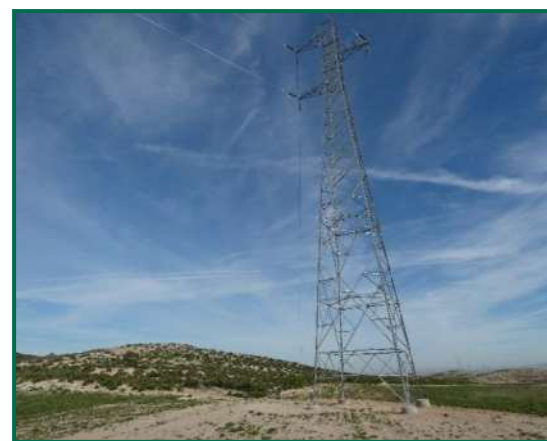
Fotografías 49 y 50. Apoyos ya completados.

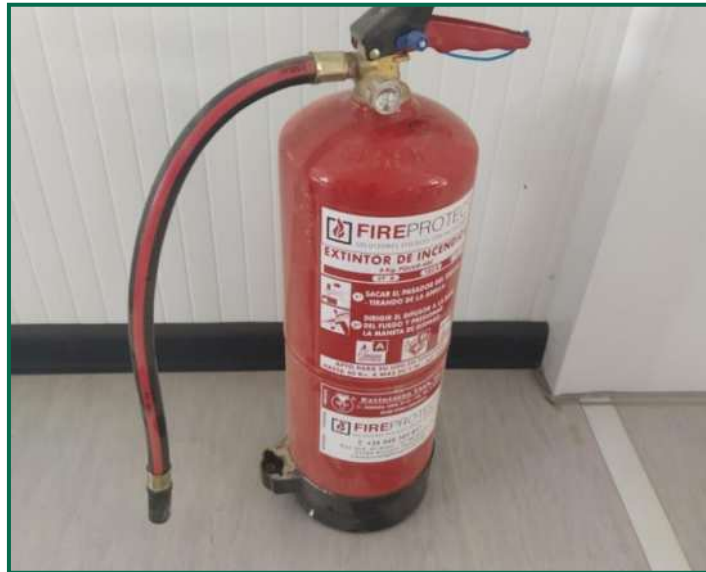
Fotografía 55. Extintor.

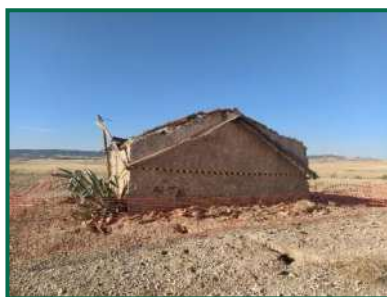
Fotografía 58. Caseta 1

No se ha detectado ninguna afección sobre estos elementos.
