INFORME POSTCONSTRUCTIVO

SET SAN LICER II Y LAAT 132 kV SET SAN  
LICER II-SET ZUERA OESTE

TTMM VALPAMAS, LUNA Y ZUERA (ZARAGOZA)  
Y GURREA DE GÁLLEGO (HUESCA)

DICIEMBRE 2024

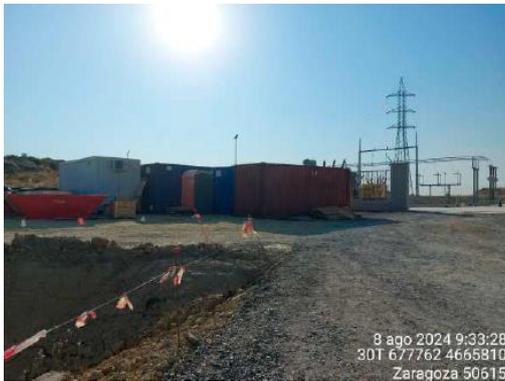
CONTROL DE LA SUPERFICIE DE OCUPACIÓN Y JALONAMIENTO DEL PERÍMETRO DE OBRA
<i>Objetivos</i>
Minimizar la ocupación de suelo por las obras y sus elementos auxiliares. Establecer una serie de normas para impedir que se desarrollen actividades que provoquen impactos no previstos.
<i>Resultados</i>
<ul style="list-style-type: none"><li>Realizado un jalonamiento previo de todas las zonas de obras, límites perfectamente definidos, sin afecciones a HICs y vegetación natural del entorno. No se han realizado operaciones fuera de dichos límites.</li><li>Las zonas de acopio de materiales, parques de maquinaria, instalaciones auxiliares, escombreras, etc., se ubican en zonas desprovistas de vegetación natural.</li></ul>

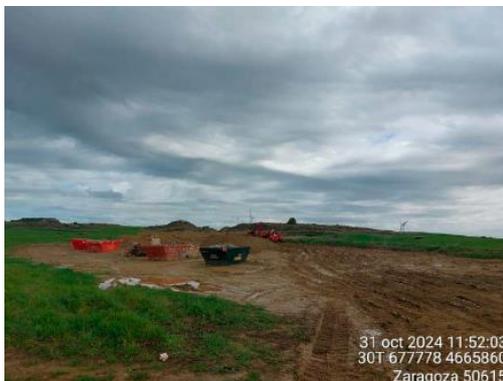
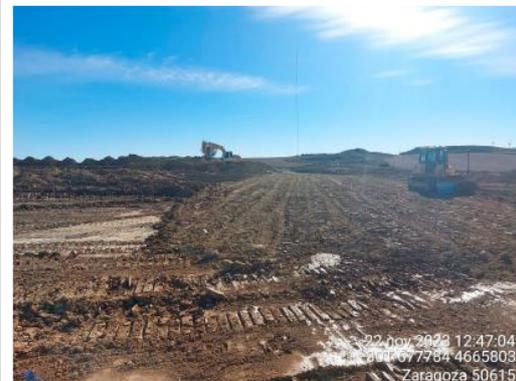
- No se ha observado alteración ni compactación en el suelo destacable.
- Retirada de tierra vegetal en caballones de un metro de altura aproximadamente, separando del resto de material extraído.

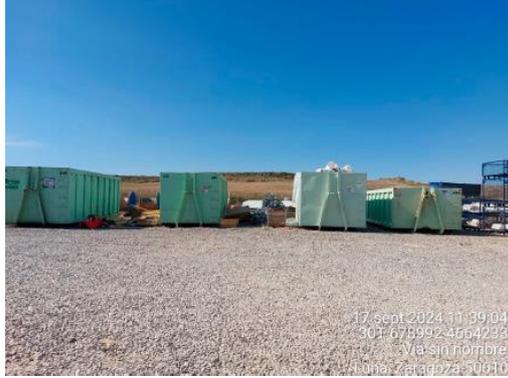
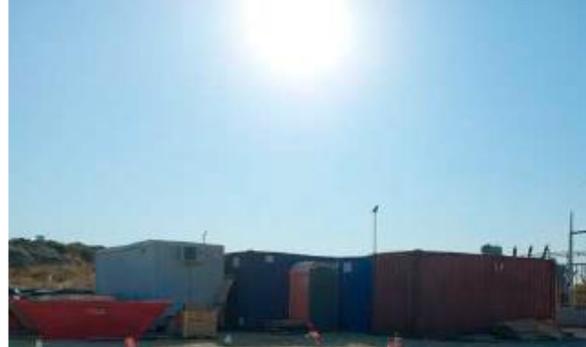
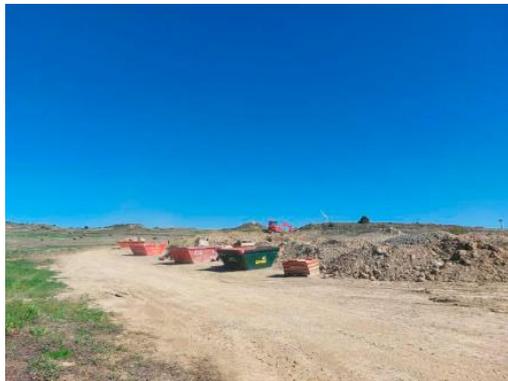
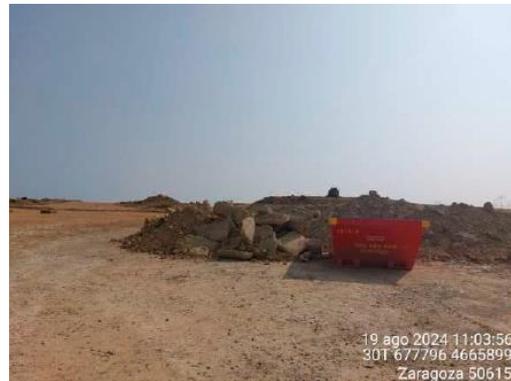
RECOGIDA, ACOPIO Y TRATAMIENTO DE RESIDUOS
<i>Objetivos</i>
Evitar afecciones innecesarias al medio (contaminación de las aguas y/o el suelo) y evitar la presencia de materiales de forma incontrolada por toda la obra, mediante el control de la ubicación de los acopios de materiales y residuos en los lugares habilitados.
<i>Resultado</i>
<ul style="list-style-type: none"><li>• Gestión adecuada de los residuos generados en obra.</li><li>• Señalización del punto limpio.</li><li>• Contenedores RNP compartidos por los parques La Paul y San Roque, así como la Set y Lat San Licer II.</li></ul>

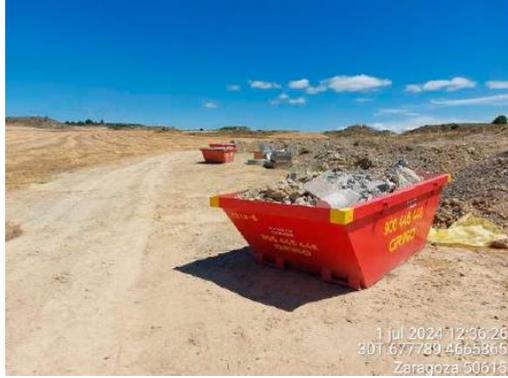
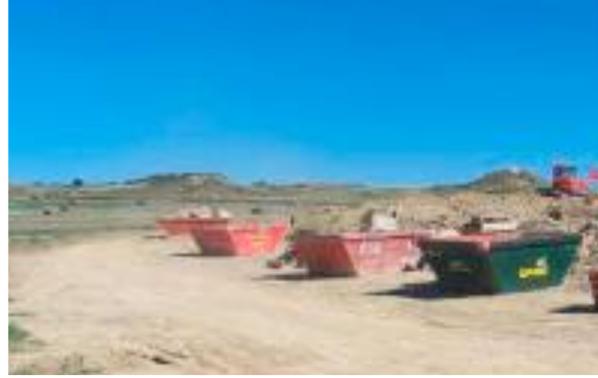
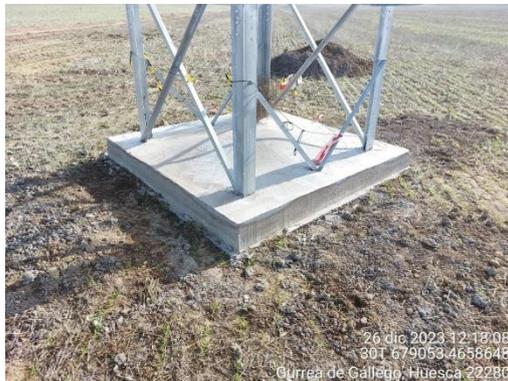
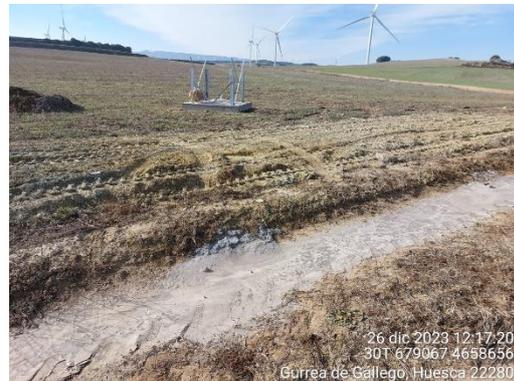
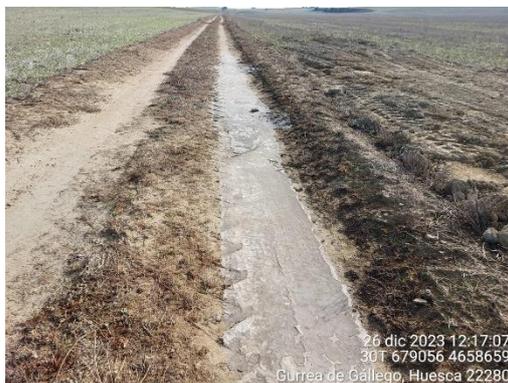
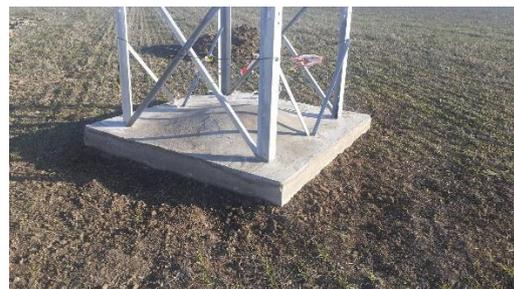
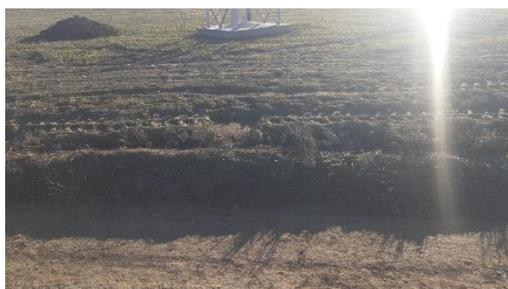
- En cuanto al residuo de hormigón, se ha evitado su abandono y acumulación en el suelo, protegido éste lo máximo posible.
- Durante las obras se producen dos no conformidades, NC 13 contaminación pozo lavado en subestación San Licer 2 (leve) y NC 21 contaminación por mal lavado de cuba de hormigón (grave). Ambas solucionadas y cerradas.

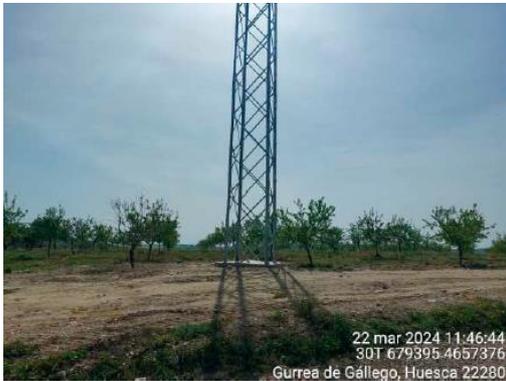
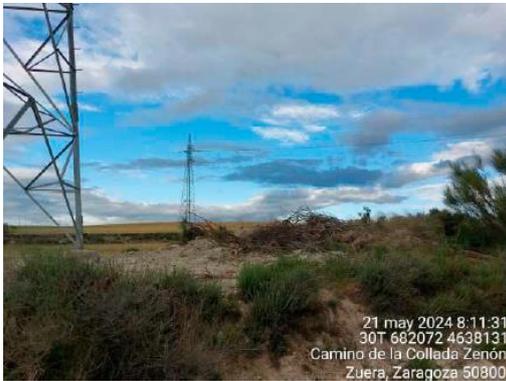
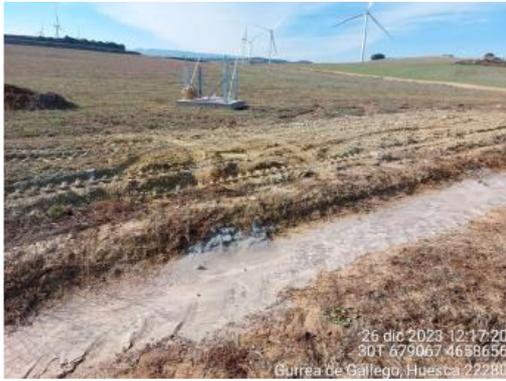
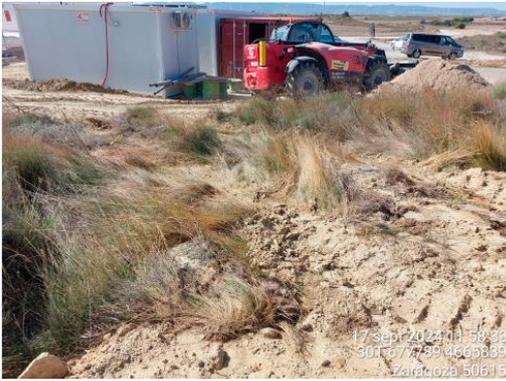
PROTECCIÓN DE LA VEGETACIÓN NATURAL
<i>Objetivos</i>
Garantizar que no se dañe la vegetación natural debido a movimientos incontrolados de maquinaria.
<i>Resultado</i>
<ul style="list-style-type: none"> <li>• Correcto estado del jalonamiento. Inexistencia de roderas, nuevos caminos o residuos procedentes de las obras en las zonas en las que se desarrolla la vegetación natural.</li> <li>• Durante las obras se abre dos no conformidades leves. En diciembre de 2023, durante el hormigonado del apoyo 27, se generan manchas de hormigón en campo cultivo y camino cercano, generando NC 004. En septiembre 2024 se abre no conformidad, NC-022 por sobreafección en una zona de vegetación natural debido al paso de maquinaria pesada. Ambas son subsanadas y cerradas.</li> <li>• Balizado árboles gran porte.</li> </ul>

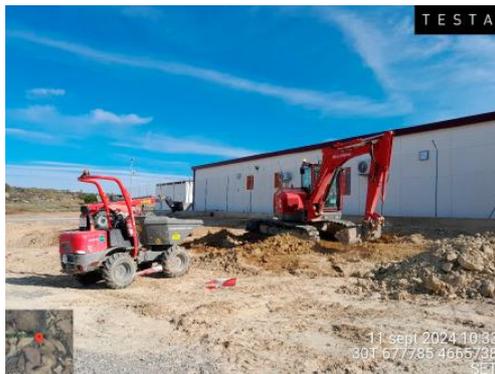
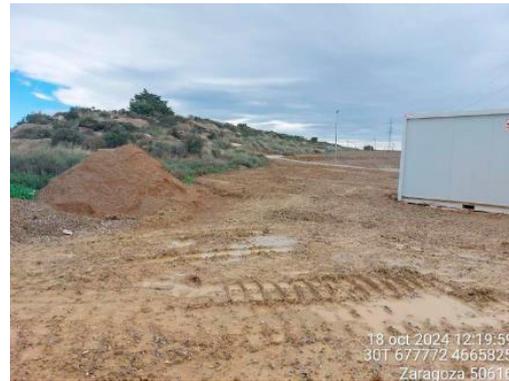
- Ejecución correcta del plan de restauración. Se ha procedido al desmantelamiento de las instalaciones auxiliares y recuperación de la morfología original del terreno, reperfilando las superficies afectadas.
- Mezcla de revegetación mixta para la hidrosiembra, formada por las siguientes especies:
  - 20% *Festuca ovina*
  - 20% *Agropyrum cristatum*
  - 15% *Lolium multiflorum*
  - 10% *Bromus inermis*
  - 10% *Onobrychis sativa*
  - 10% *Medicago sativa*
  - 10% *Trifolium fragiferum*
  - 5% *Papver rhoeas*

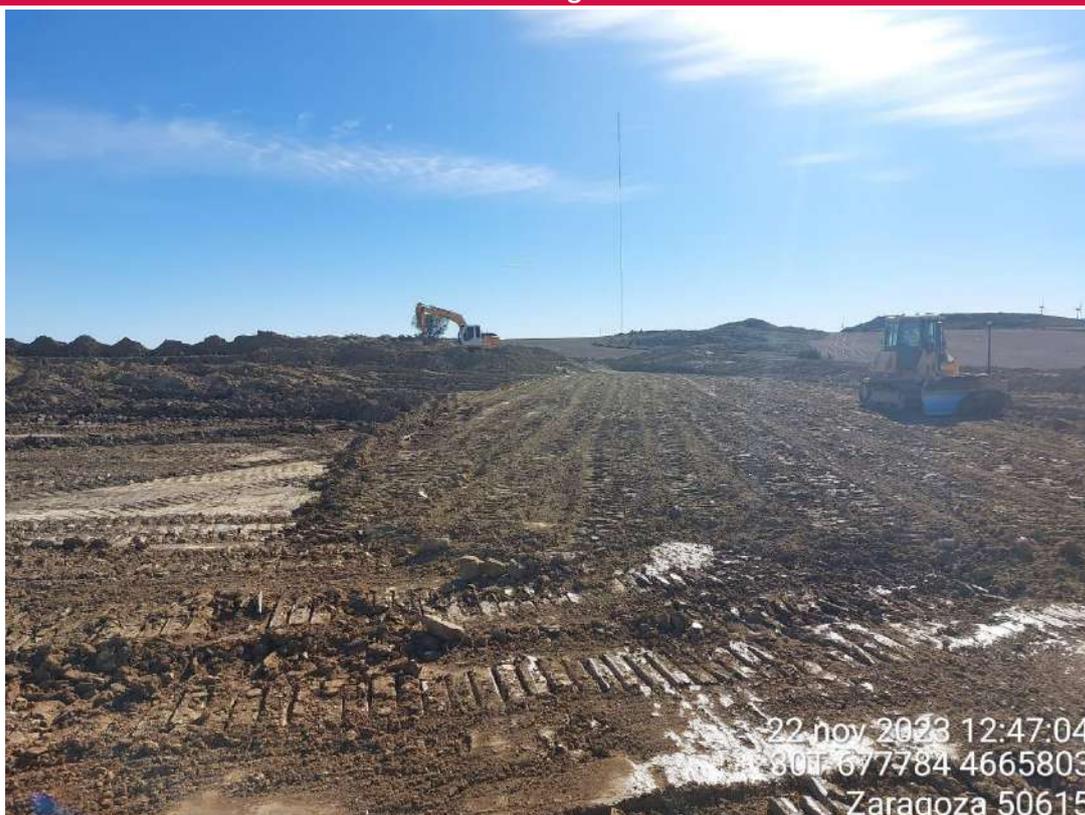
Imagen 1. Trabajos en SET San Licer II.

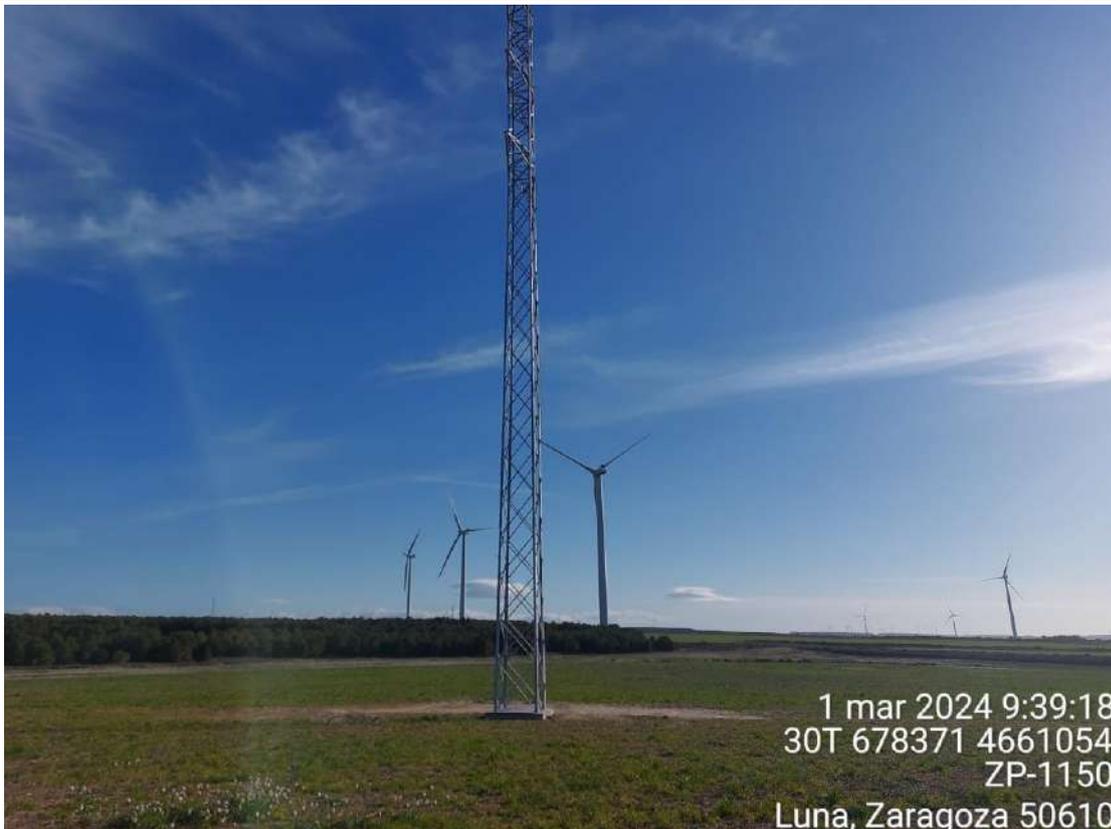
Imagen 1. Apoyo montado en LAT San Licer.

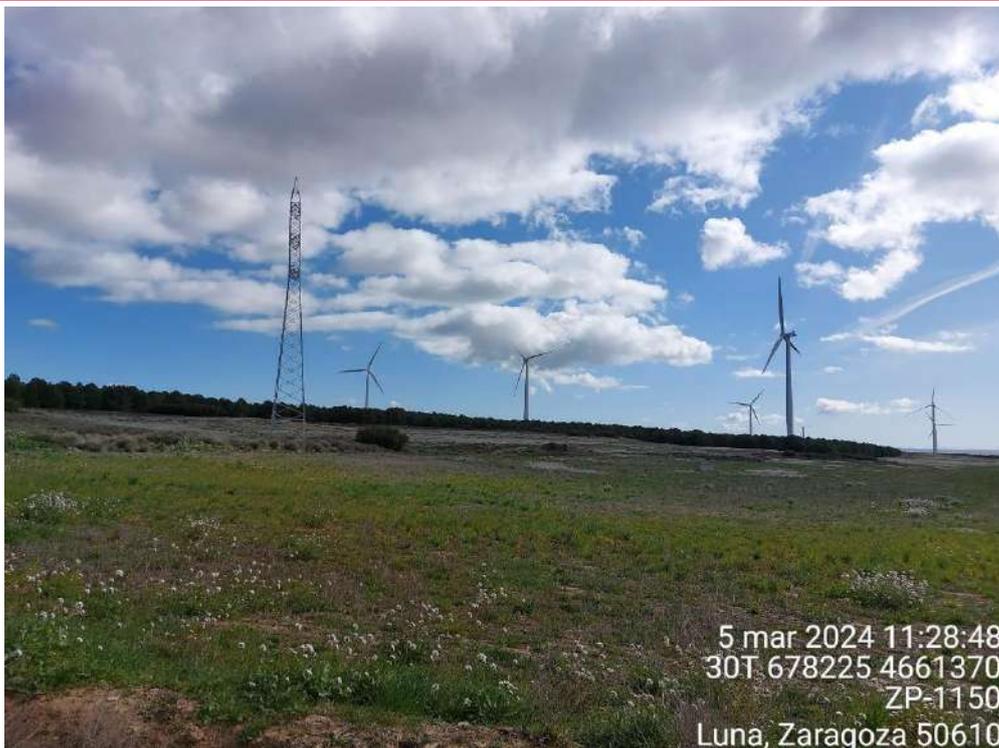
Imagen 1. Apoyo de la LAT San Licer montado

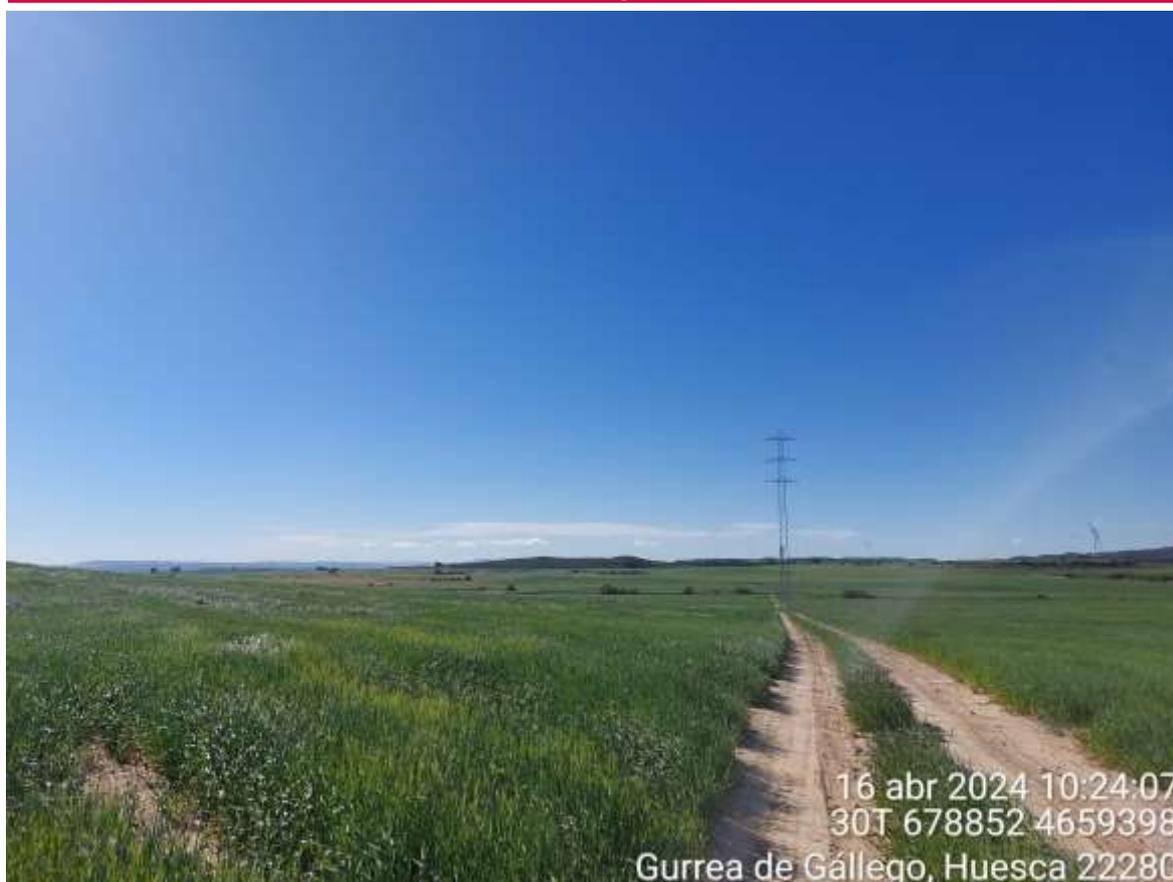
Imagen 1. LAT San Licer con apoyos levantados.

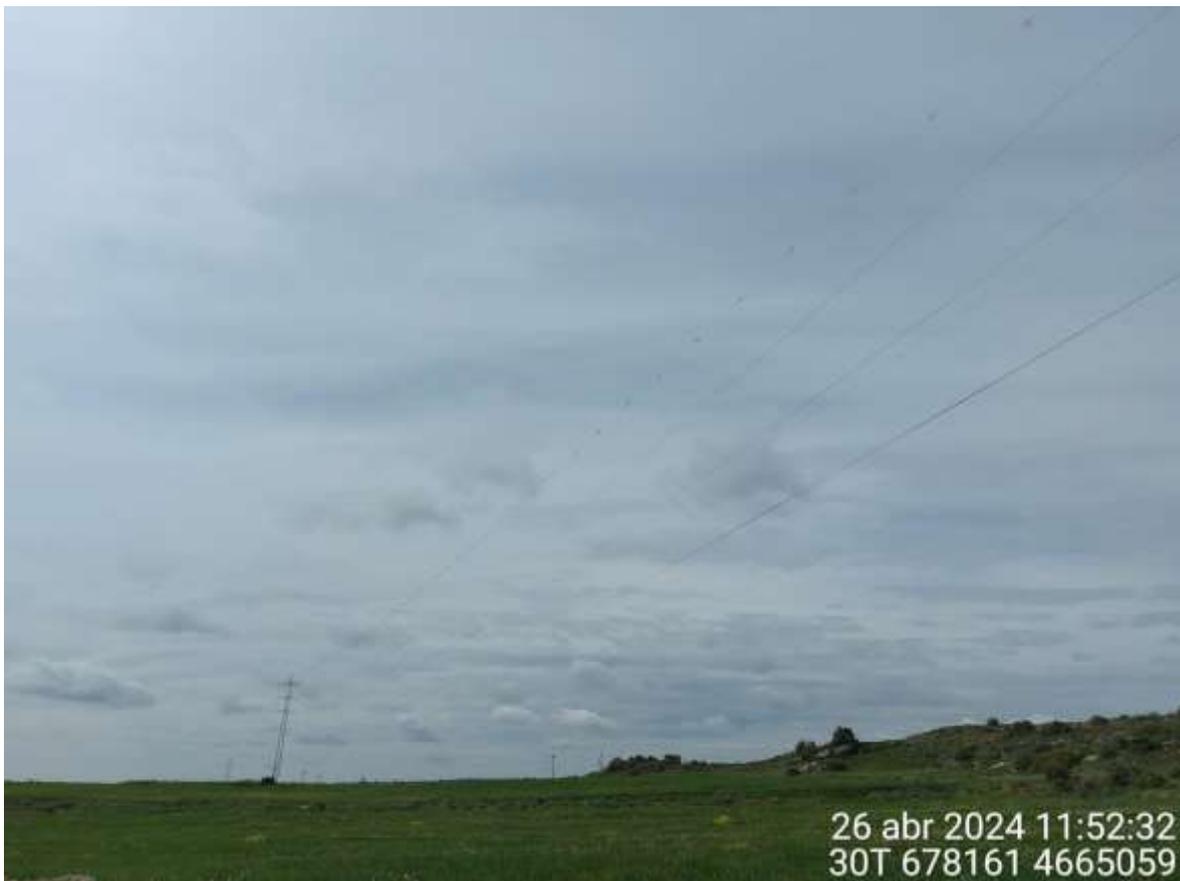
Imagen 1. Salvapájaros instalados en LAT San Licer.

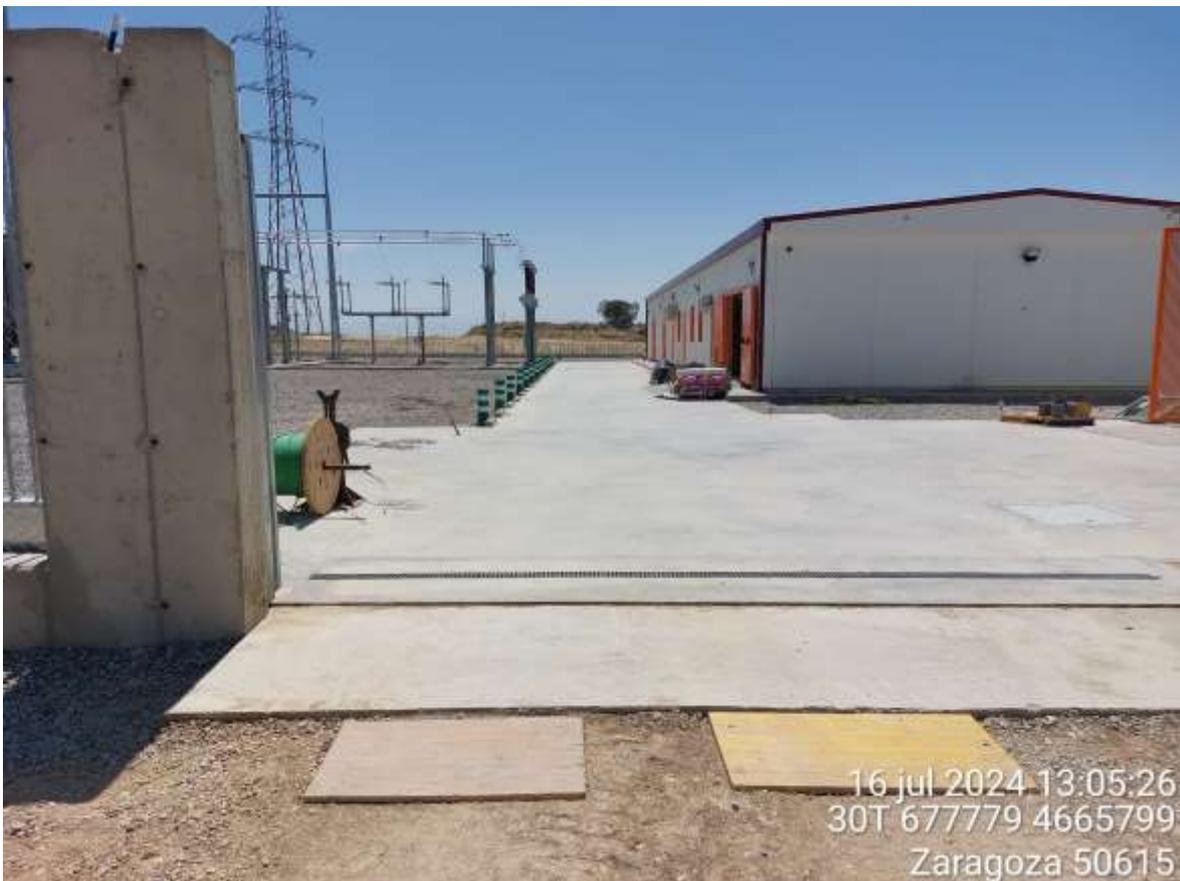
Imagen 1. Aspecto de la SET San Licer 2.

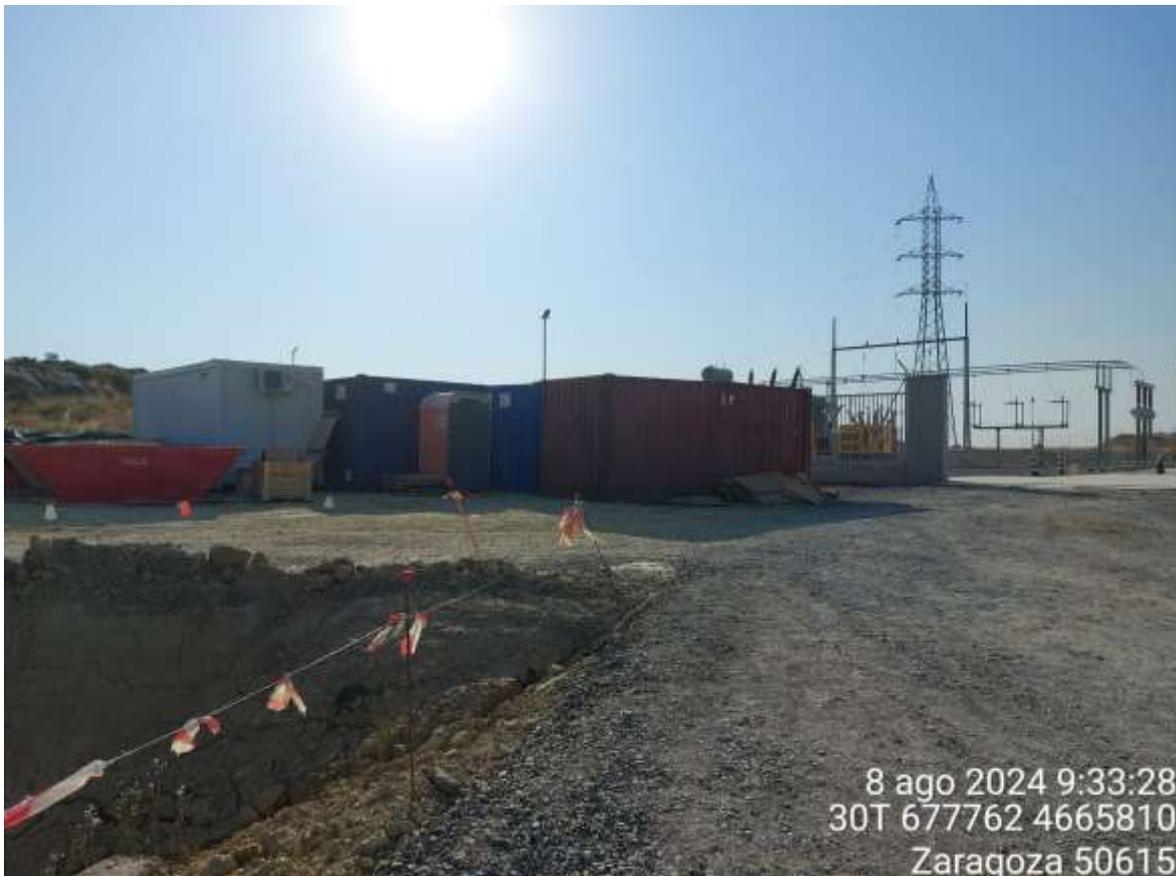
Imagen 1. Estado actual del entorno de la SET.

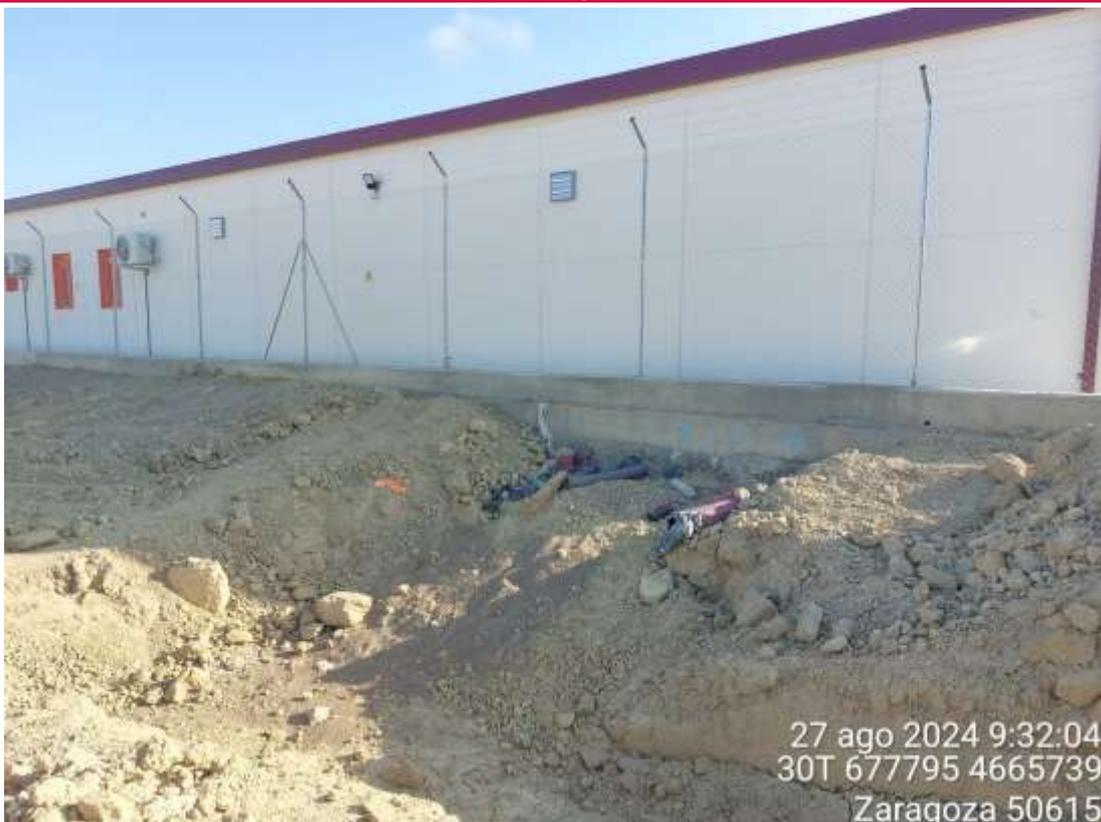
Imagen 1. Parte trasera de la SET tras realizar empalmes.

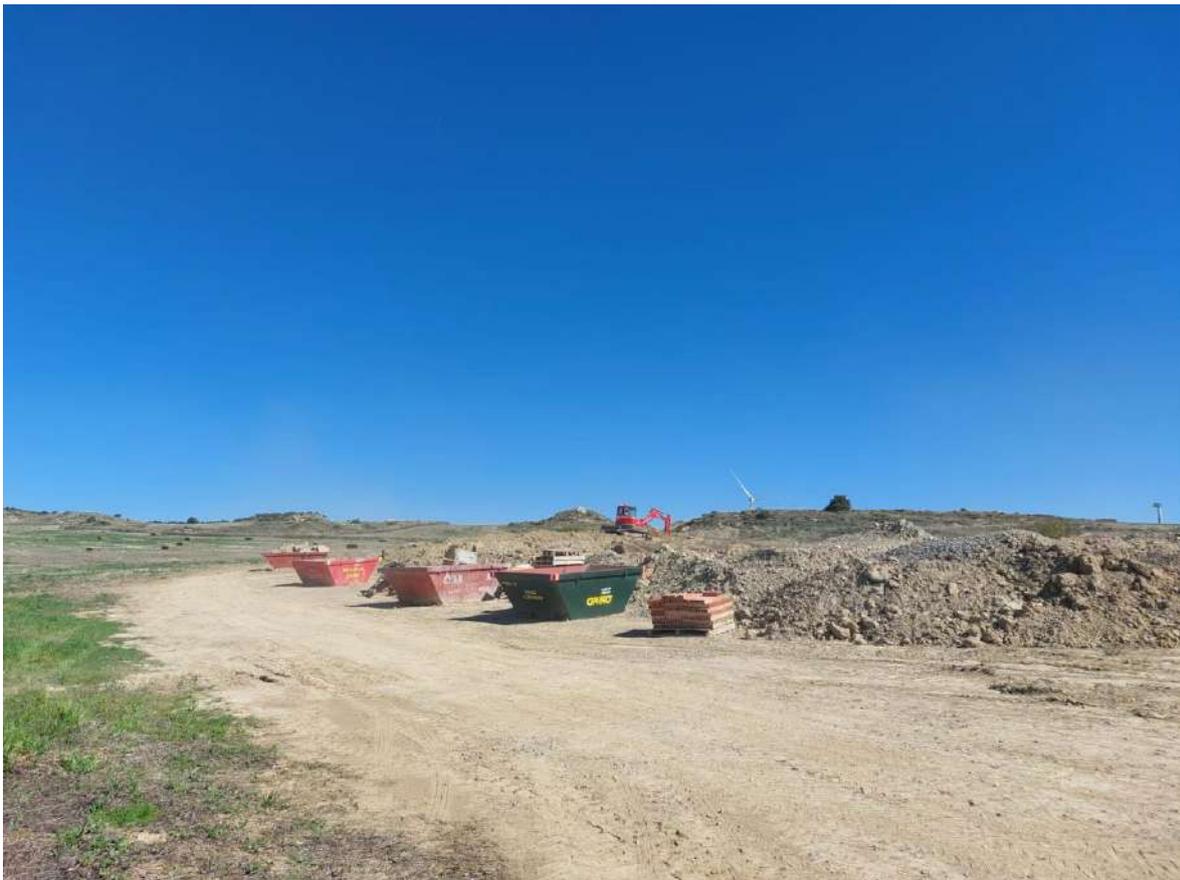
Imagen 1. Estado actual de la campa al lado de la SET.

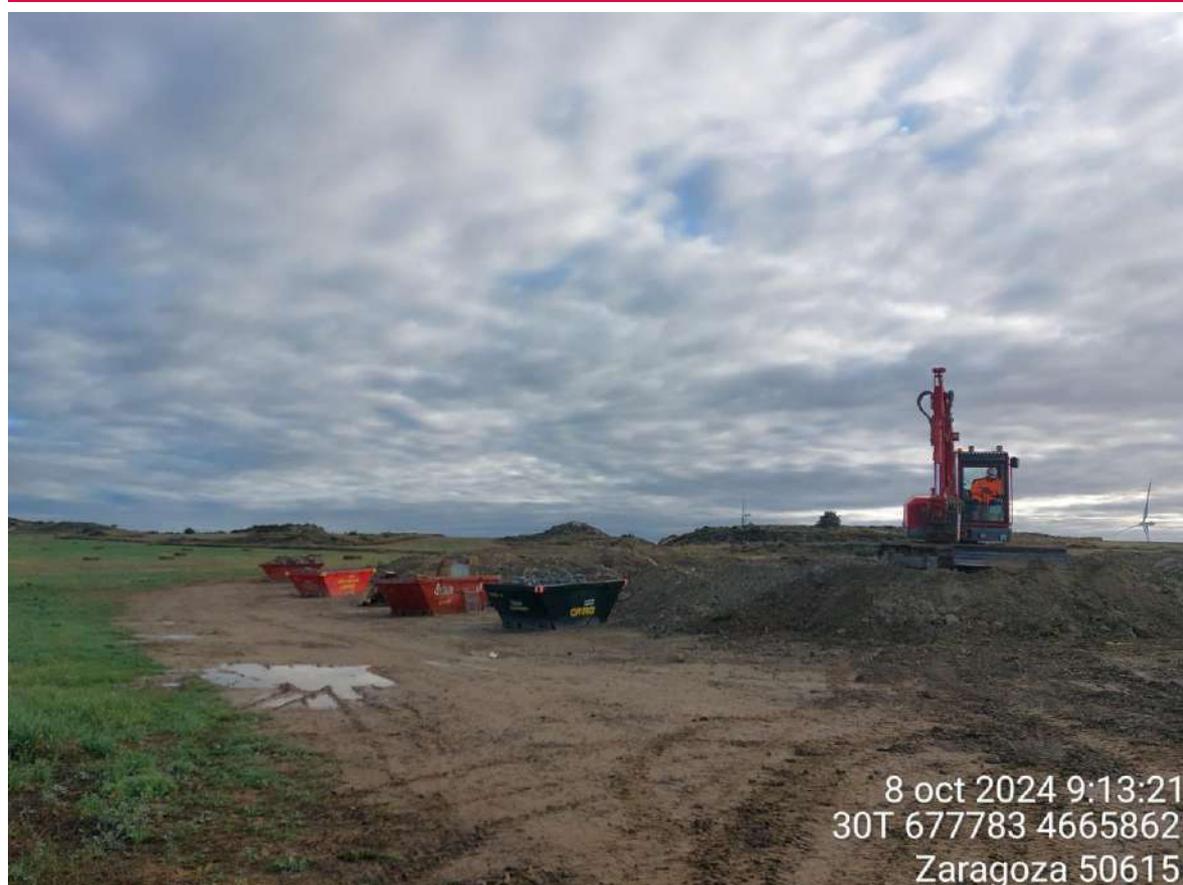
Imagen 1. Estado actual de la campa en SET San Licer 2.

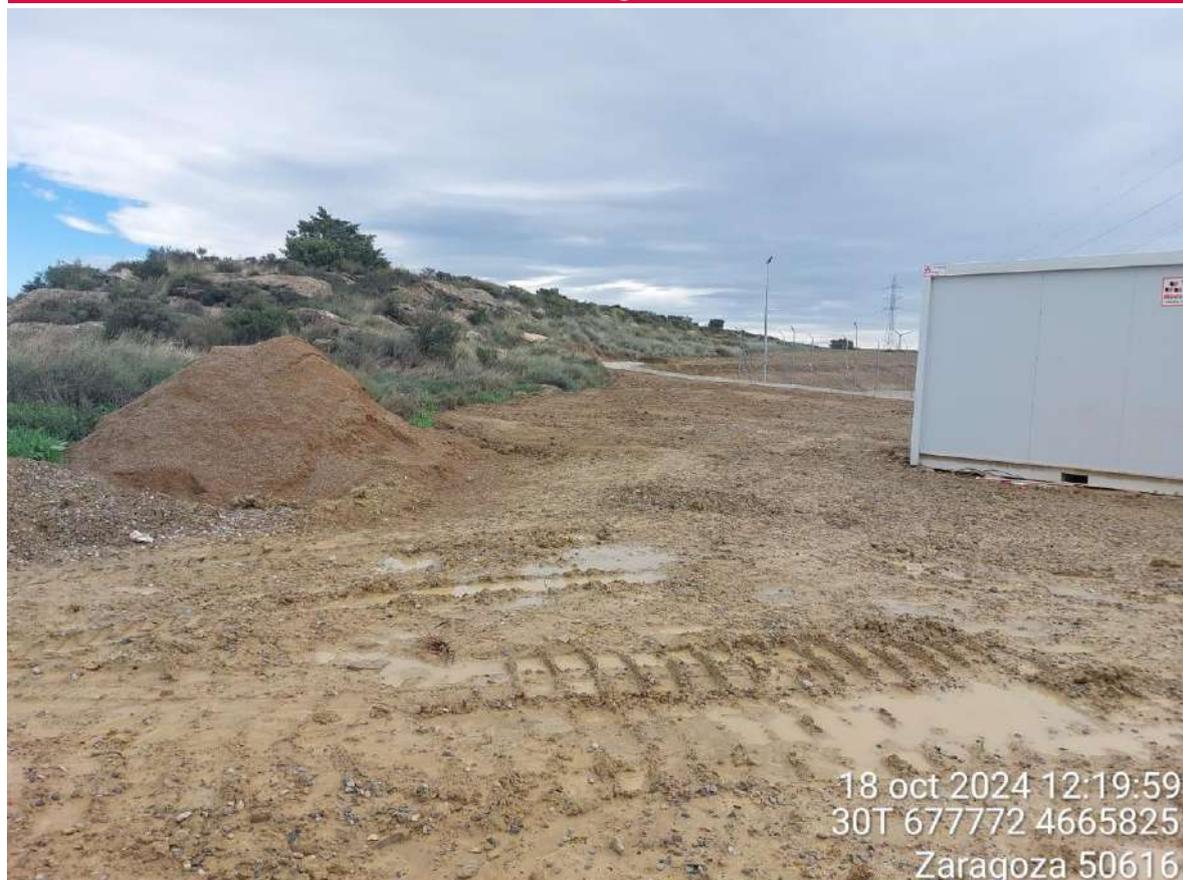
Imagen 1. Trabajos de restauración en las inmediaciones de la SET.

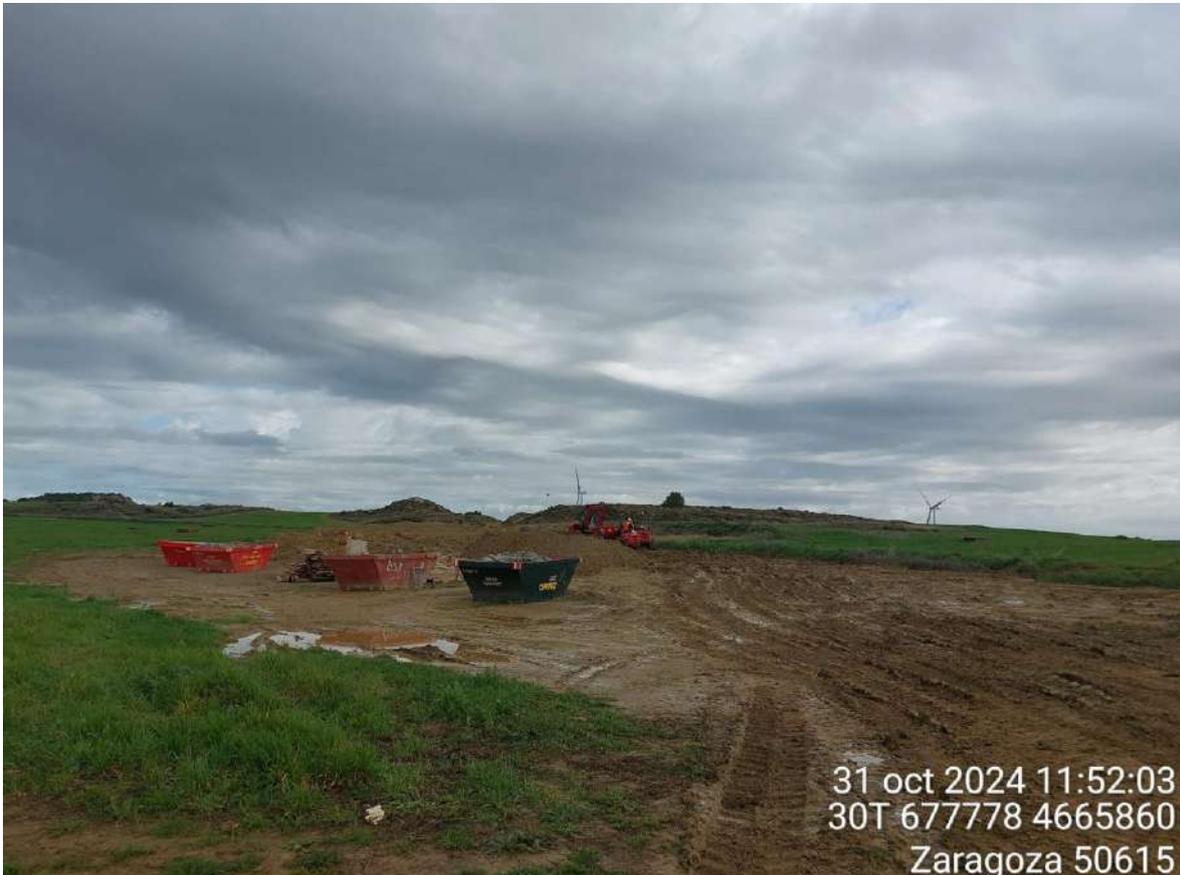
Imagen 1. Trabajos de movimiento de tierras en campa de SET San Licer.

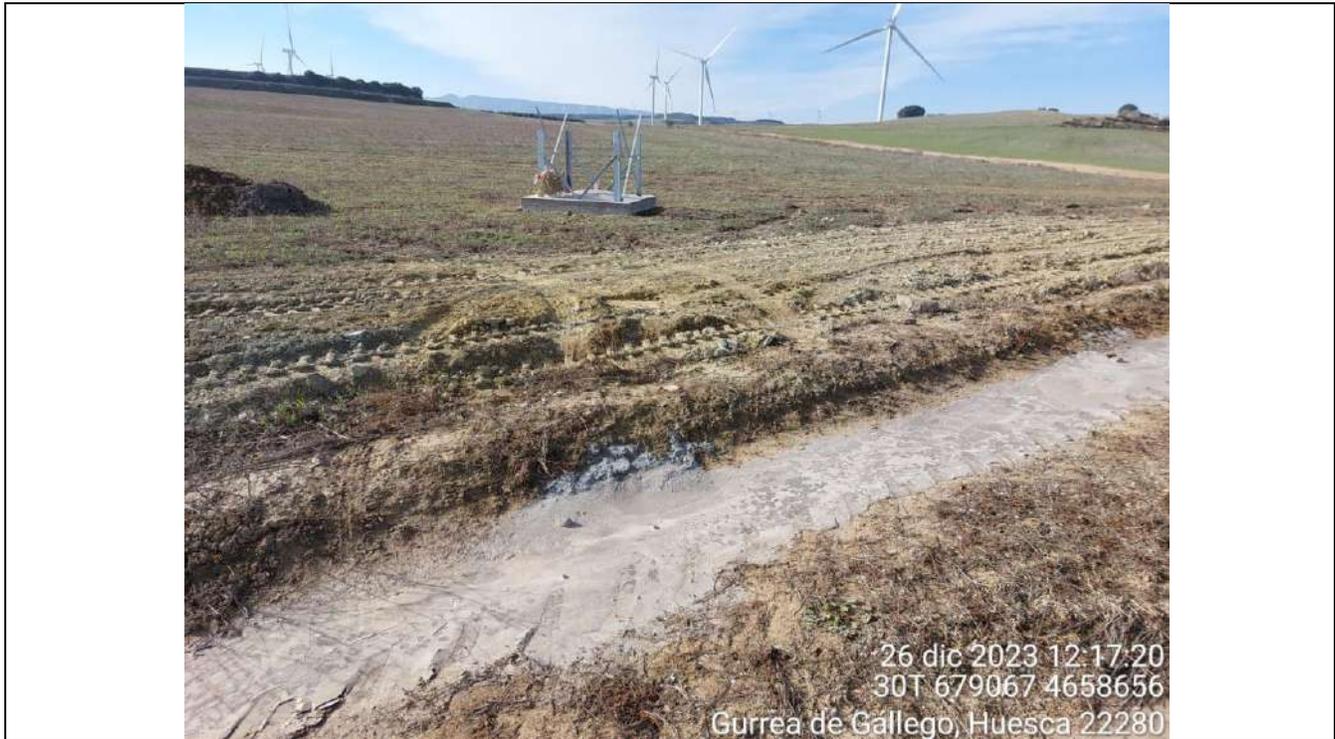
CÓDIGO	CAUSAS	TIPO	ESTADO
<b>SL2-LT-NC-TST-COB-004</b> <b>(camino y campo de cultivo contaminado por hormigón)</b>	Suelo (camino y campo de cultivo) contaminado por hormigón tras los trabajos de hormigonado en el apoyo 27.	LEVE	Cerrada 16/01/2024
<b>SL2-ST-NC-013-TST-COB</b> <b>(nc 13 contaminación pozo lavado)</b>	El día 29/05 se observa que se ha realizado un lavado incorrecto en el pozo de lavado situado en la subestación San Licer 2. Por lo visto en obra, se ha lavado fuera del pozo, a pocos centímetros de la vegetación natural, la cual no se ha visto afectada por el mal lavado.  Se debe recoger y retirar inmediatamente, enviando evidencia fotográfica mediante contestación al correo en el que se adjunta la no conformidad. Se da un plazo de 24 horas para retirar y gestionar la superficie contaminada.	LEVE	Cerrada 31/05/2024
<b>SL2-ST-NC-017-TST-COB</b> <b>(nc 17 incumplimiento orden incendios forestales)</b>	El día 24 de Julio de 2024 en la visita semanal ambiental se observan trabajos en SET junto al funcionamiento de un generador, incumpliendo con dicho generador la ORDEN AGM/681/2023, de 23 de mayo, conjunta de los Departamentos de Presidencia y Relaciones Institucionales y de Agricultura, Ganadería y Medio Ambiente, para adaptación del Plan Especial de Protección Civil de Emergencias por Incendio Forestal en Aragón a la normativa básica estatal vigente en materia de prevención de incendios, a pesar de ser conocedores por parte de COBRA de la prohibición en la ejecución de dichos trabajos.	GRAVE	Cerrada 30/08/2024

Elaborada por: Nombre/Firma	Luis Ballesteros Sanz
Fecha:	26/12/2023
Fecha prevista de comprobación	04/01/2023
FECHA	RESPUESTA
15/01/2024	<p>Se procede con la limpieza de las zonas afectadas por el vertido de hormigón en las cercanías del apoyo 27 y en el camino anexo.</p> <p>Se han realizado avisos a las subcontratas y operarios para que, en el caso de producirse un vertido similar, se retire inmediatamente eliminado los restos del suelo.</p> <p>Se incluyen fotografías del estado actual de las zonas afectadas y solicitamos cierre de no conformidad.</p>

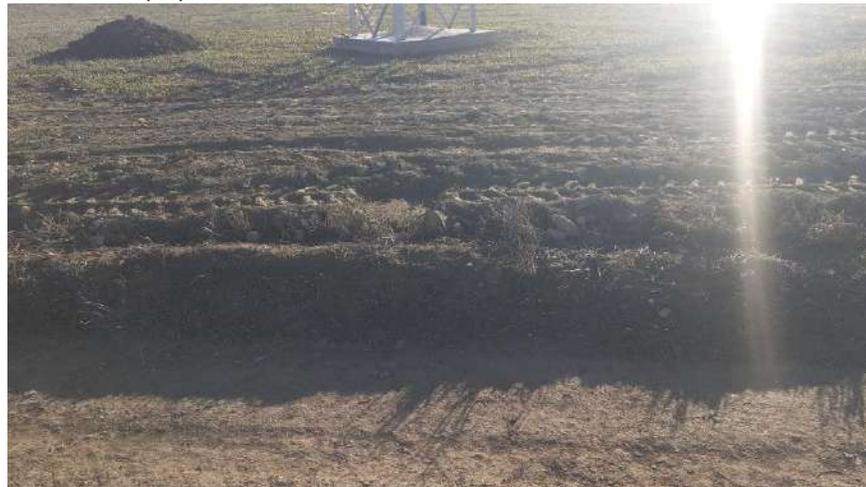
Estado de apoyo

Estado apoyo

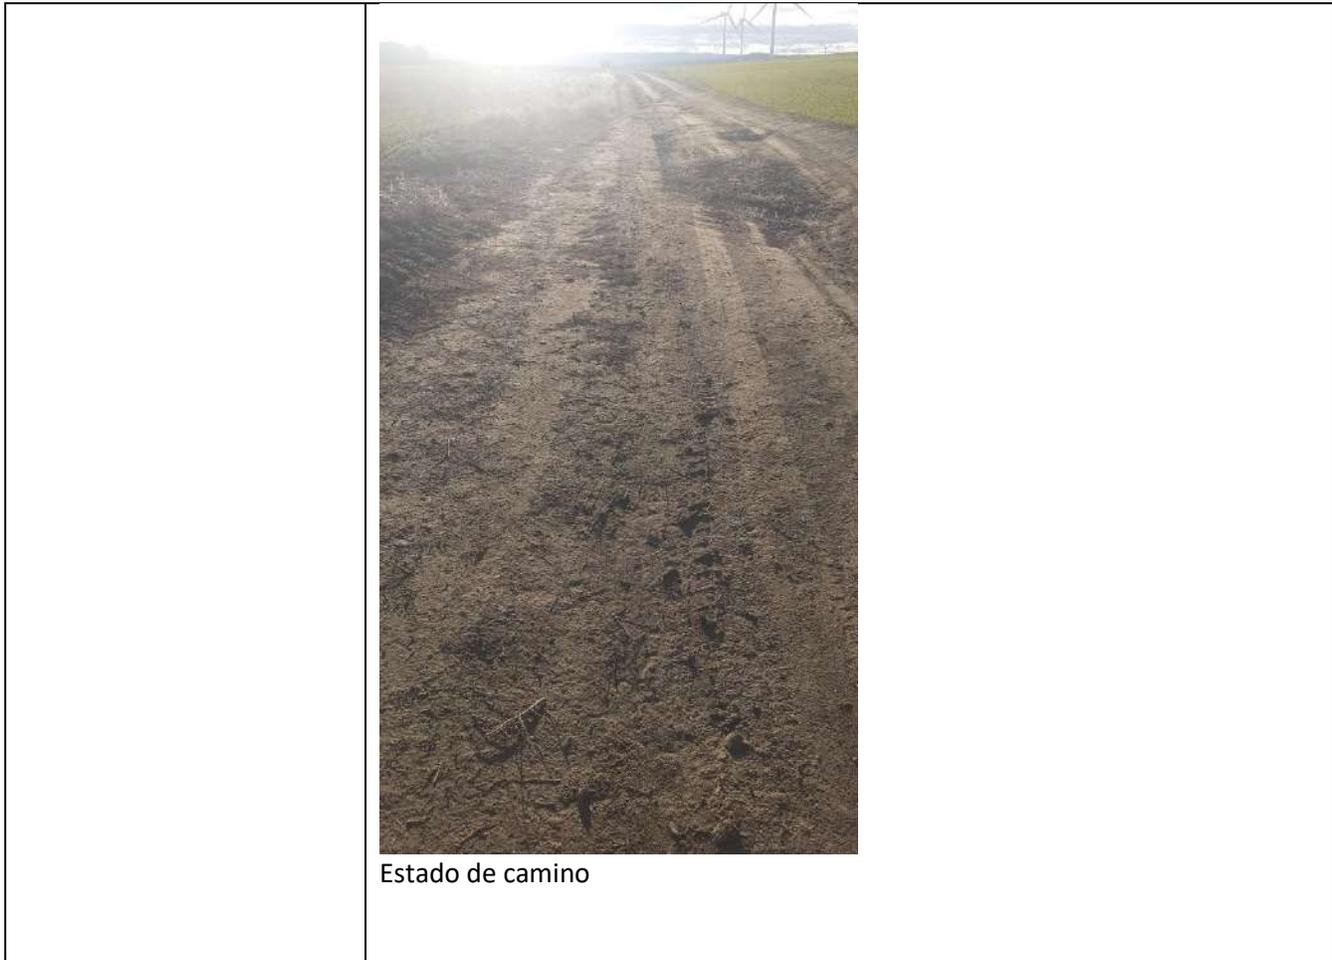
Estado de camino

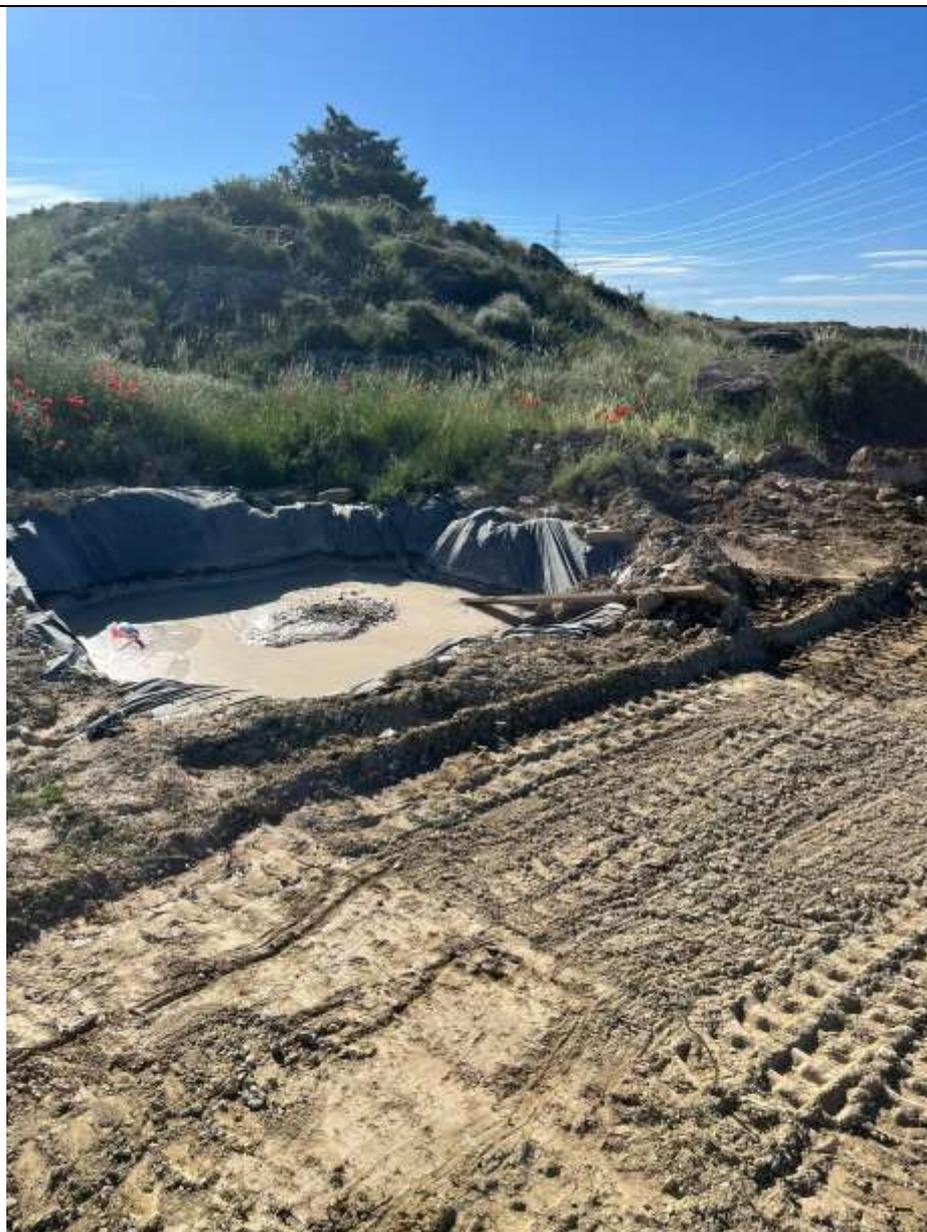
NO CONFORMIDAD LEVE. El día 29/05 se observa que se ha realizado un lavado incorrecto en el pozo de lavado situado en la subestación San Licer 2. Por lo visto en obra, se ha lavado fuera del pozo, a pocos centímetros de la vegetación natural, la cual no se ha visto afectada por el mal lavado.

Se debe recoger y retirar inmediatamente, enviando evidencia fotográfica mediante contestación al correo en el que se adjunta la no conformidad. Se da un plazo de 24 horas para retirar y gestionar la superficie contaminada.
