INFORME POSTCONSTRUCTIVO  
PARQUE EÓLICO LA PAUL  
TTMM Valpalmas y Luna (Zaragoza)  
Boalar Energías Renovables, S.L

REF.: nº 2.659-LP-02-25

ENERO 2025

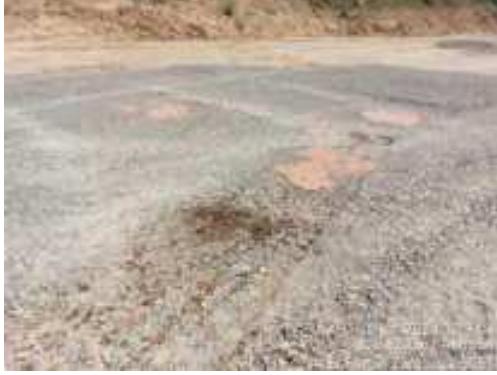
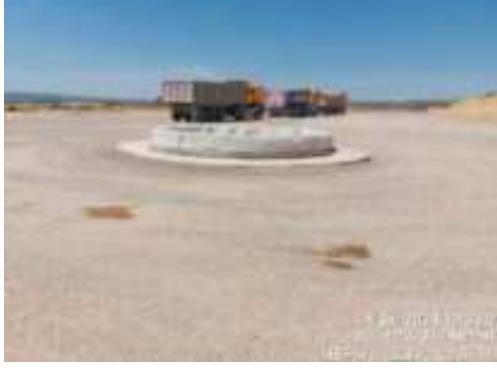
NC -024 derrames por fuga de maquinaria 05/06/2024	NC -024 derrames por fuga de maquinaria 05/06/2024

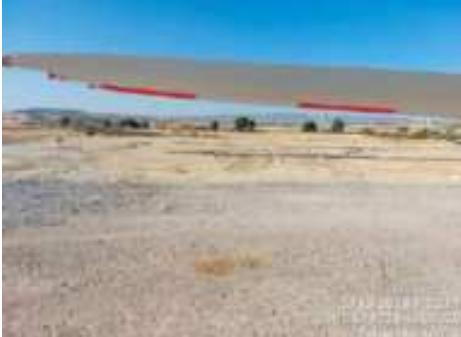
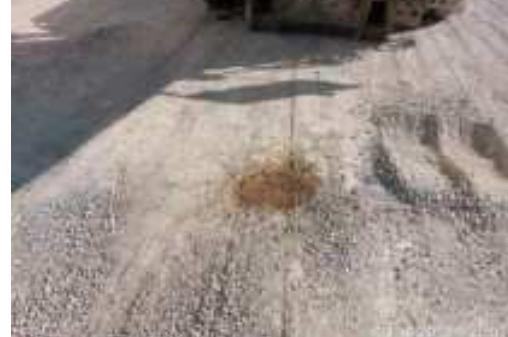
- Se abre no conformidad grave el 24 de julio (NC-008) debido a los derrames vertidos hasta en 6 posiciones diferentes de la obra, posiciones PAU-01, PAU-03, PAU-04, PAU-05, PAU-06 y SRQ-01. Dicha no conformidad está cerrada y solucionada.

NC -008 derrames por fuga de maquinaria 24/07/2024	NC -008 derrames por fuga de maquinaria 24/07/2024

- La grúa LTM1250 sufrió un fallo en uno de los estabilizadores de un lateral que provocó una fuga de hidráulico. Aunque dicho derrame fue contenido en PAU06, la pieza volvió a fallar en PAU01 y provocó los derrames tanto de PAU06 y de PAU01.
- Hidráulico no fue debidamente limpiado (ya que quedaron bolsas de aceite en el estabilizador) y fue provocando los microderrames de las siguientes plataformas (PAU05, PAU04 y PAU3)

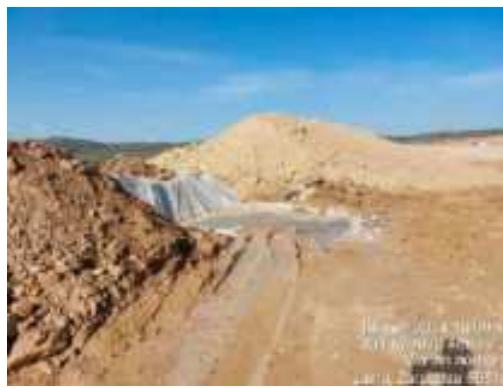
- Durante las obras se ha generado tres no conformidades:
  - Se abre una NC leve con fecha 14/03/2024, NC-009 por contaminación suelo pozo lavado del PE La Paul, posición 07. El pozo de lavado se ha colmatado y no estaba bien plastificado. La no conformidad es solucionada y se cierra el 19/07/2024.
  - El 22/03/2024 se abre no conformidad grave, NC-015, debido a la contaminación producida en pozo de lavado PE La Paul, PAU-06. El pozo de lavado se ha colmatado y no estaba bien plastificado. Al ser una desviación repetida se califica de grave. Es subsanada y se cierra con fecha 19/07/2024.
  - En la visita del 21 de mayo se abre no conformidad leve, NC-21, por apertura de la zanja al lado del pozo de lavado donde no se había retirado el residuo de hormigón de la semana anterior. Solucionada, se cierra con fecha 31/07/2024.

NC 09 contaminación suelo pozo lavado

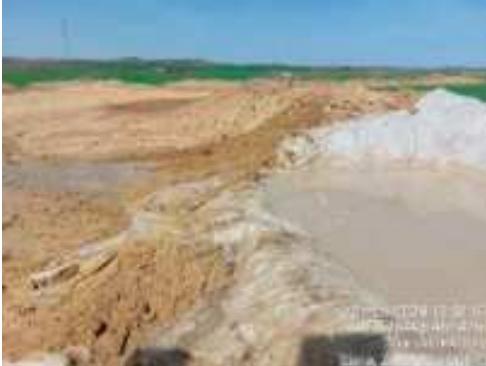
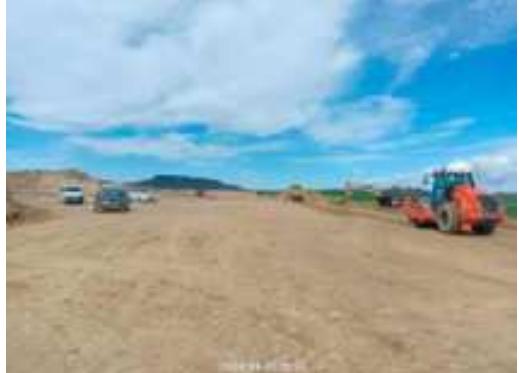
NC 15 contaminación suelo pozo lavado	Limpieza pozo y cierre NC

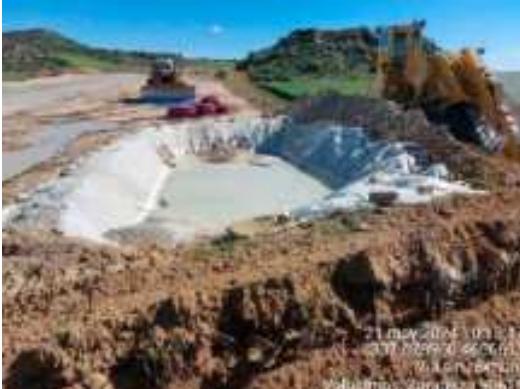
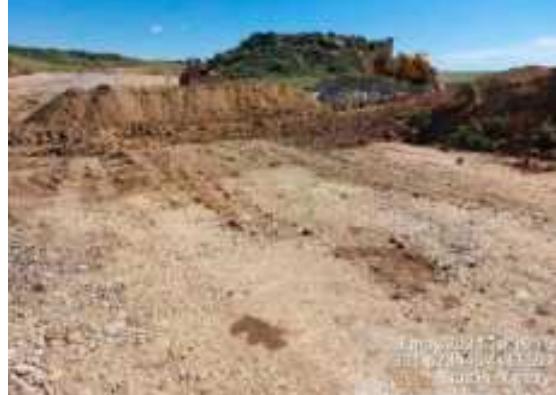
NC 21 apertura zanja sobre residuo de hormigón	NC 21 apertura zanja sobre residuo de hormigón

PSR-PE-NC-021-TST-GMC (nc apertura de zanja sobre residuo de hormigón)	Se abre una NC LEVE debido a la apertura de la zanja justo al lado del pozo de lavado donde no se había retirado el residuo de hormigón que se mandó retirar la semana anterior.	GRAVE	Cerrada 06/06/2024
PSR-PE-NC-024-TST-GMC (nc derrames por fuga de maquinaria)	Se abre una NC grave debido a los derrames vertidos hasta en 5 lugares diferentes de la obra observados durante la visita del día 05/06/2024.  Se debe actuar sobre cada derrame existente en obra, retirando y gestionando adecuadamente cada uno de ellos, adjuntando evidencias.	GRAVE	errada 06/06/2024
PSR-PE-NC-028-TST-GMC (nc incumplimiento orden incendios forestales)	NO CONFORMIDAD MUY GRAVE. El día 30 de Julio de 2024 en la visita semanal ambiental se observan trabajos con radial en PAU08 junto al funcionamiento de un generador, incumpliendo la ORDEN AGM/681/2023, de 23 de mayo, conjunta de los Departamentos de Presidencia y Relaciones Institucionales y de Agricultura, Ganadería y Medio Ambiente.	MUY GRAVE	Cerrada 30/07/2024

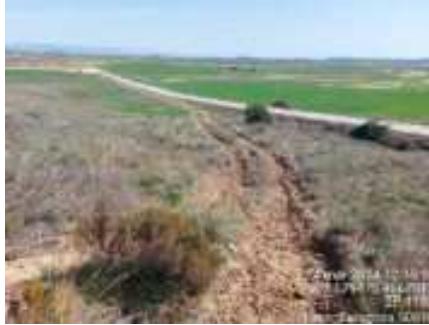
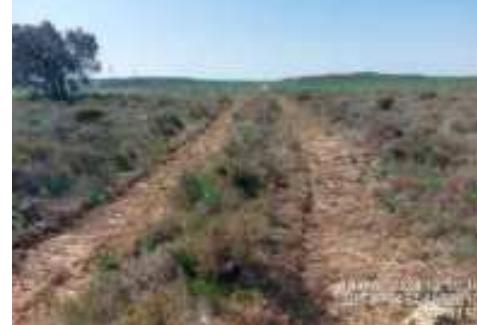
NC 010 sobreafección en vegetación natural por maquinaria	NC 010 sobreafección en vegetación natural por maquinaria

En la visita del 14/03 se abre una NC GRAVE debido al paso de maquinaria pesada (posible bulldozer) por una zona de vegetación natural (monte) fuera de los límites del proyecto, provocando el arranque y el daño sobre la vegetación existente. Es una situación intolerable e inexcusable en una obra de este tipo, y desde el minuto cero se os advirtió que bajo ningún concepto se podría superar los límites de la obra en zonas de vegetación natural. Esperamos que no vuelva a suceder y le expliquéis a quien consideréis las consecuencias de estas acciones.

Esta no conformidad va a quedar abierta hasta el final de la obra y se deberá restaurar toda la superficie afectada, y, posiblemente se deberá compensar alguna zona por el daño causado.

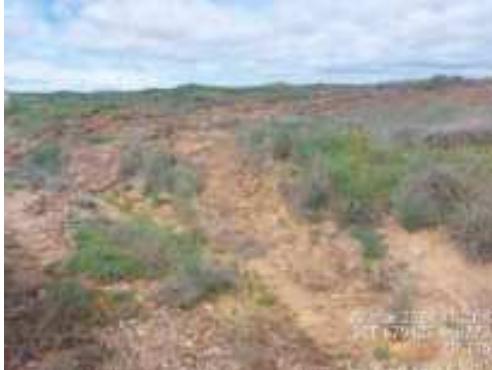
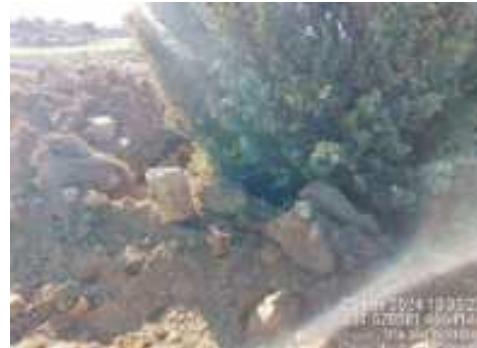
Subsanación no conformidad NC 010 sobreafección en vegetación natural por maquinaria	Ejemplar de <i>Juniperus communis</i> afectado por el cordón de tierra vegetal y material de excavación.

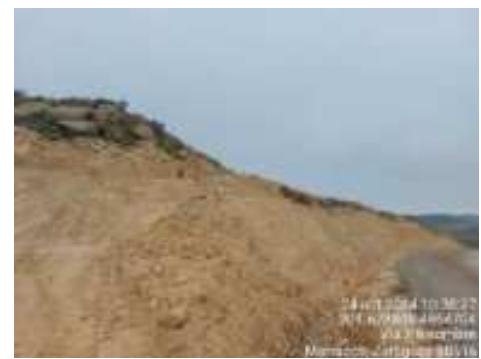
Talud en PAU-05 a restaurar

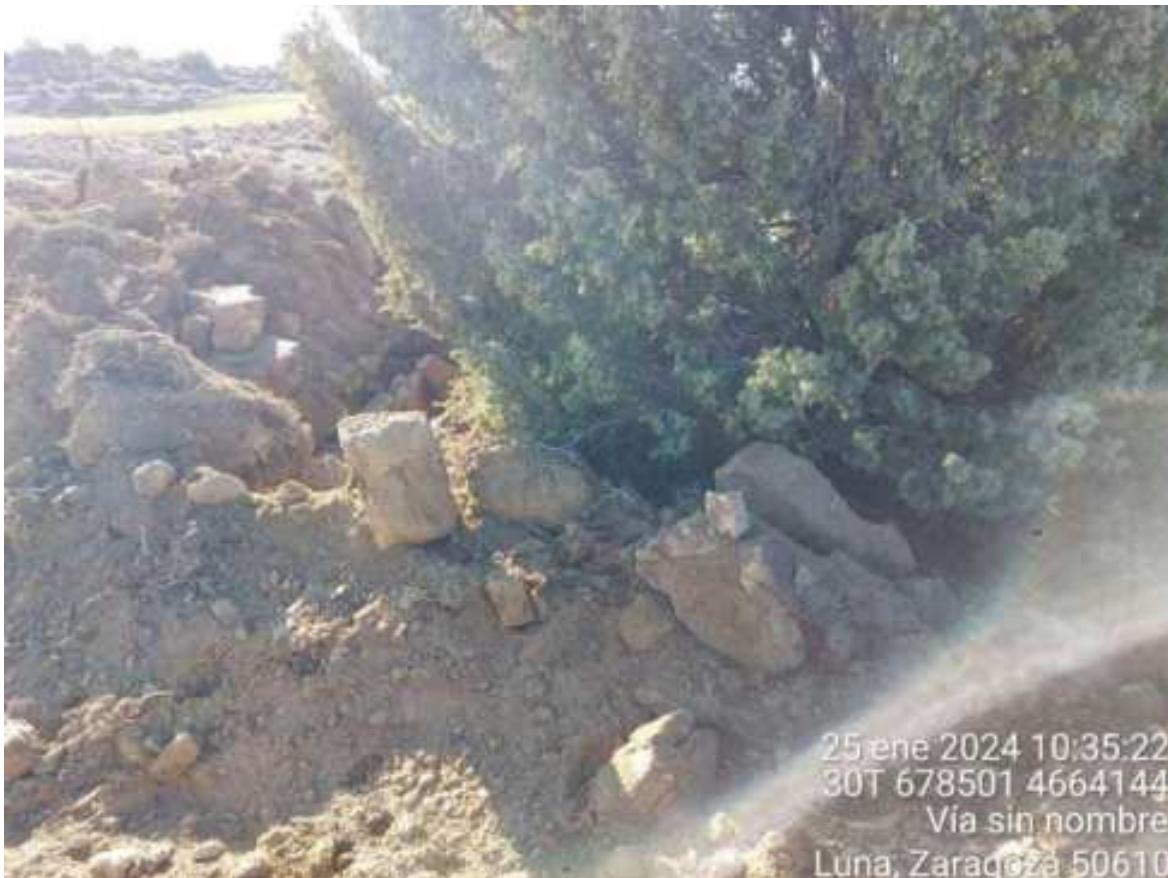
Imagen 1. Ejemplar de *Juniperus communis* afectado por el cordón de tierra vegetal y material de excavación.

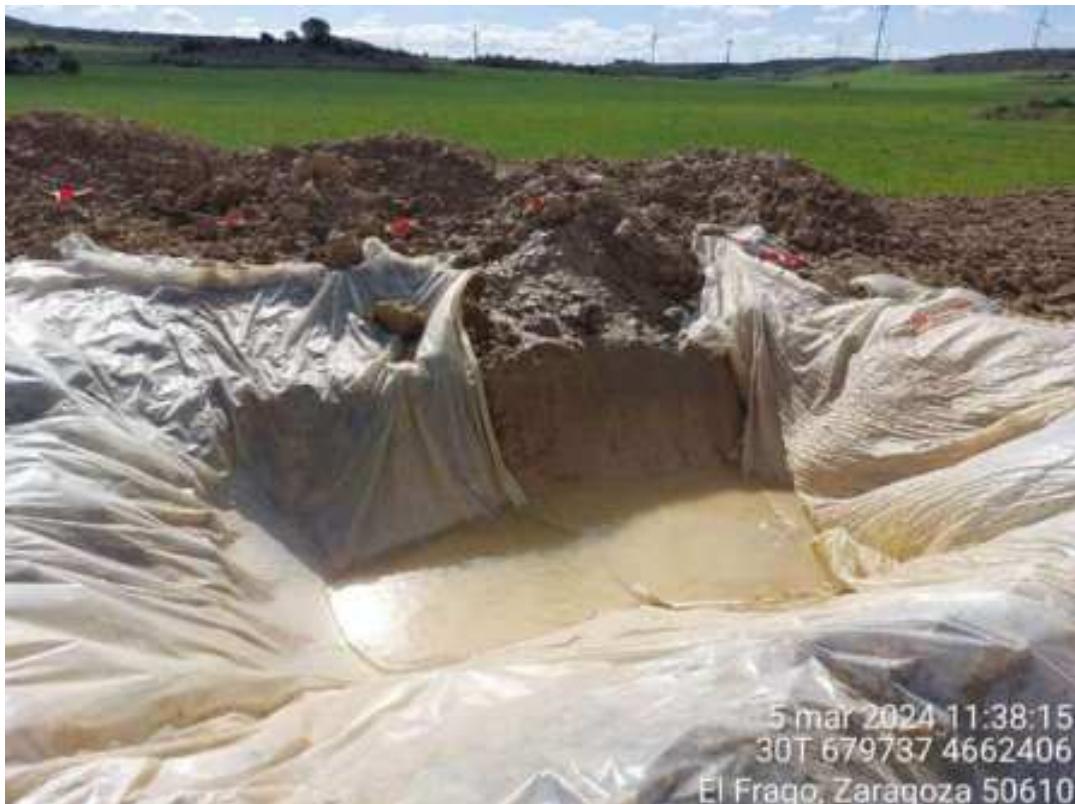
Imagen 1. Pozo de lavado que se debe reponer el plástico y vaciar debido a agua de lluvia.

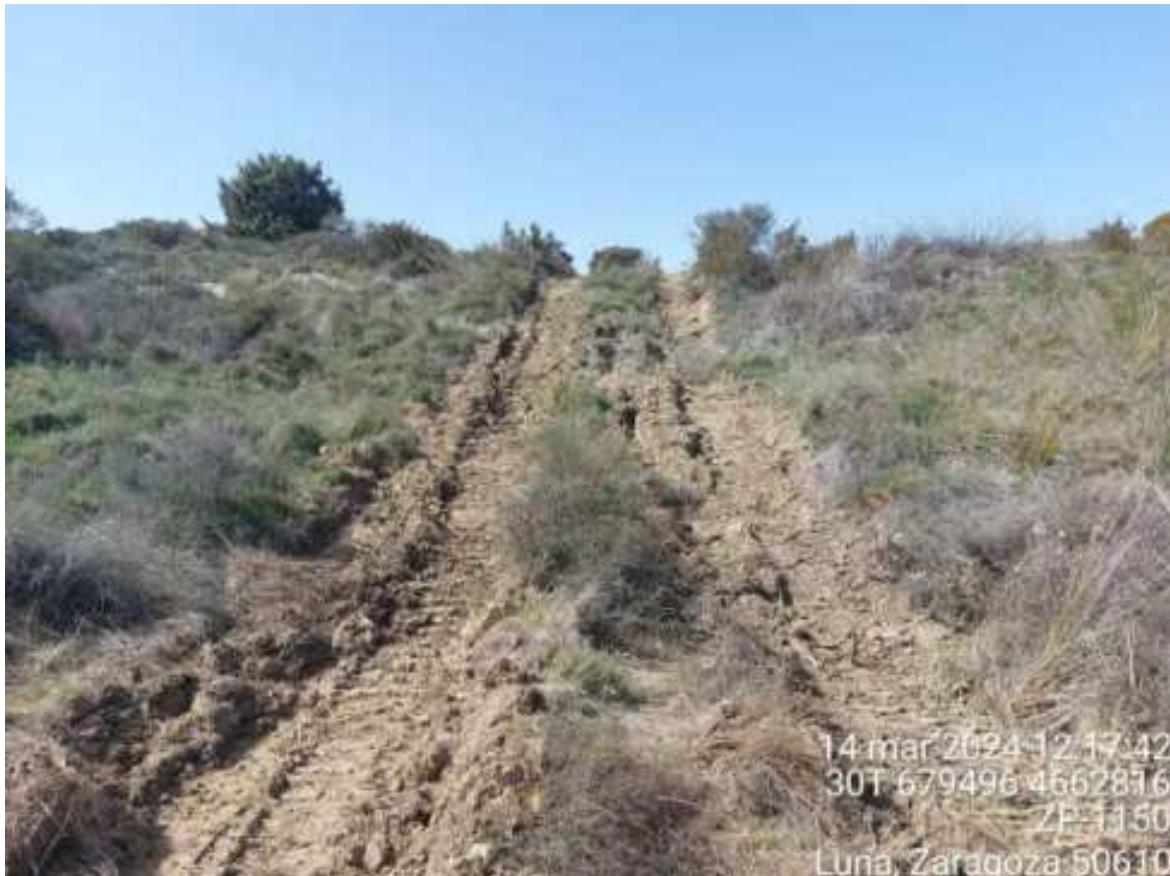
Imagen 1. NC grave. Sobre afección en zona de vegetación natural por paso de maquinaria de cadenas.

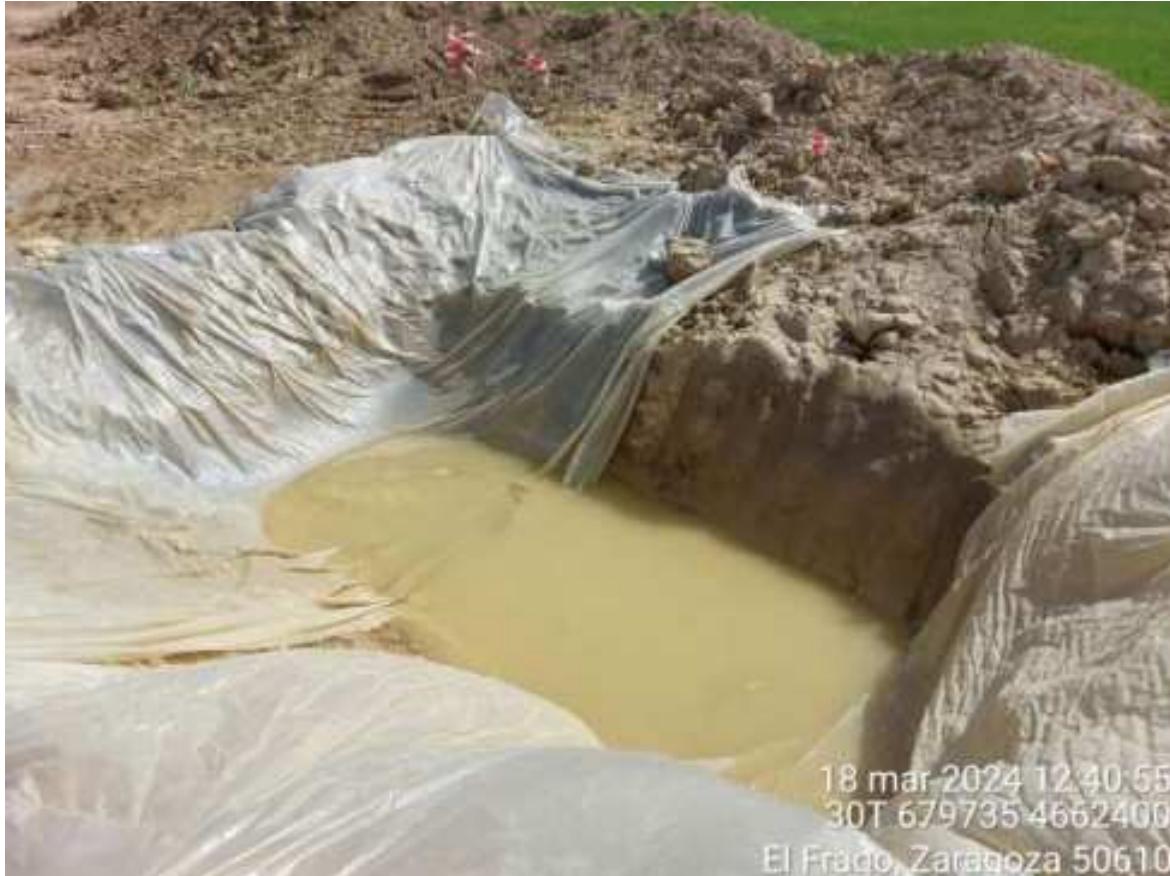
Imagen 1. Pozo de lavado con agua de lluvia en PAU-09 que debe volver a impermeabilizarse para poder ser utilizado.

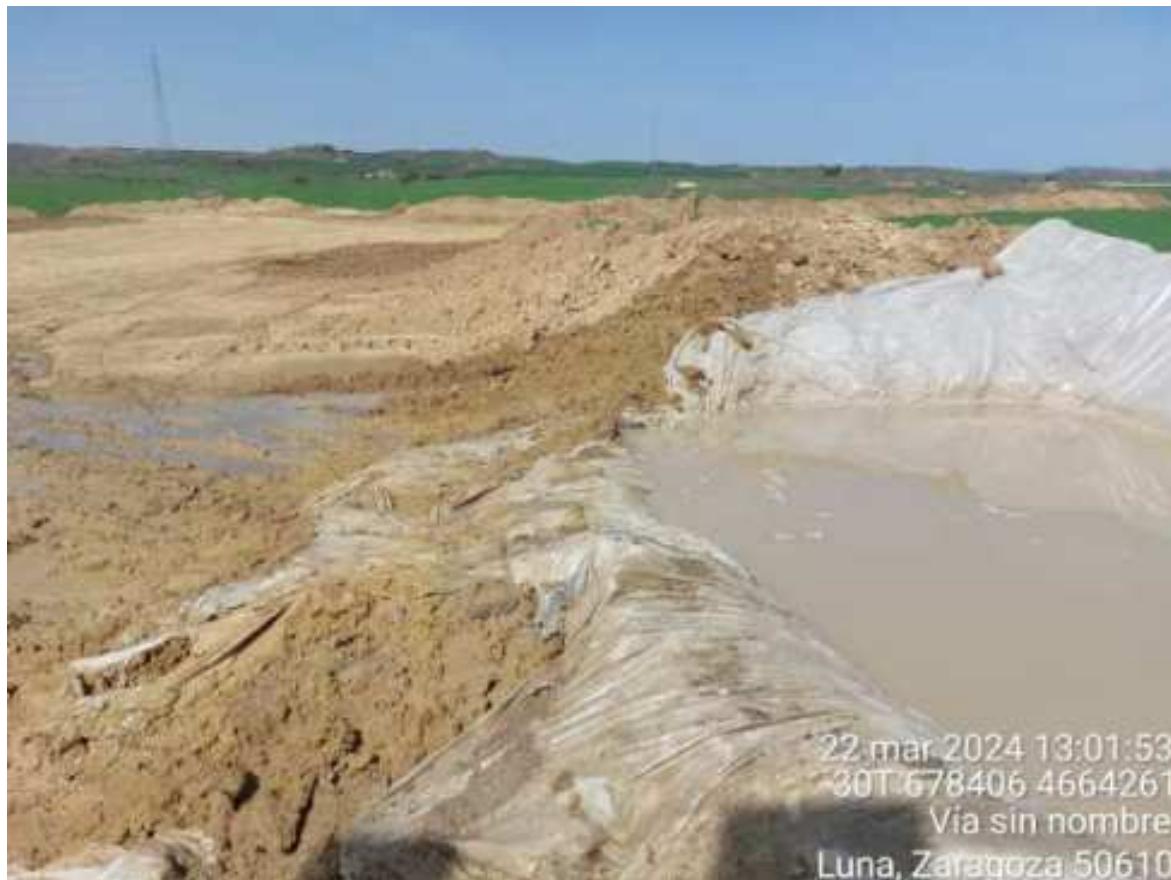
Imagen 1. No conformidad grave por desviación repetitiva en los pozos de lavado.

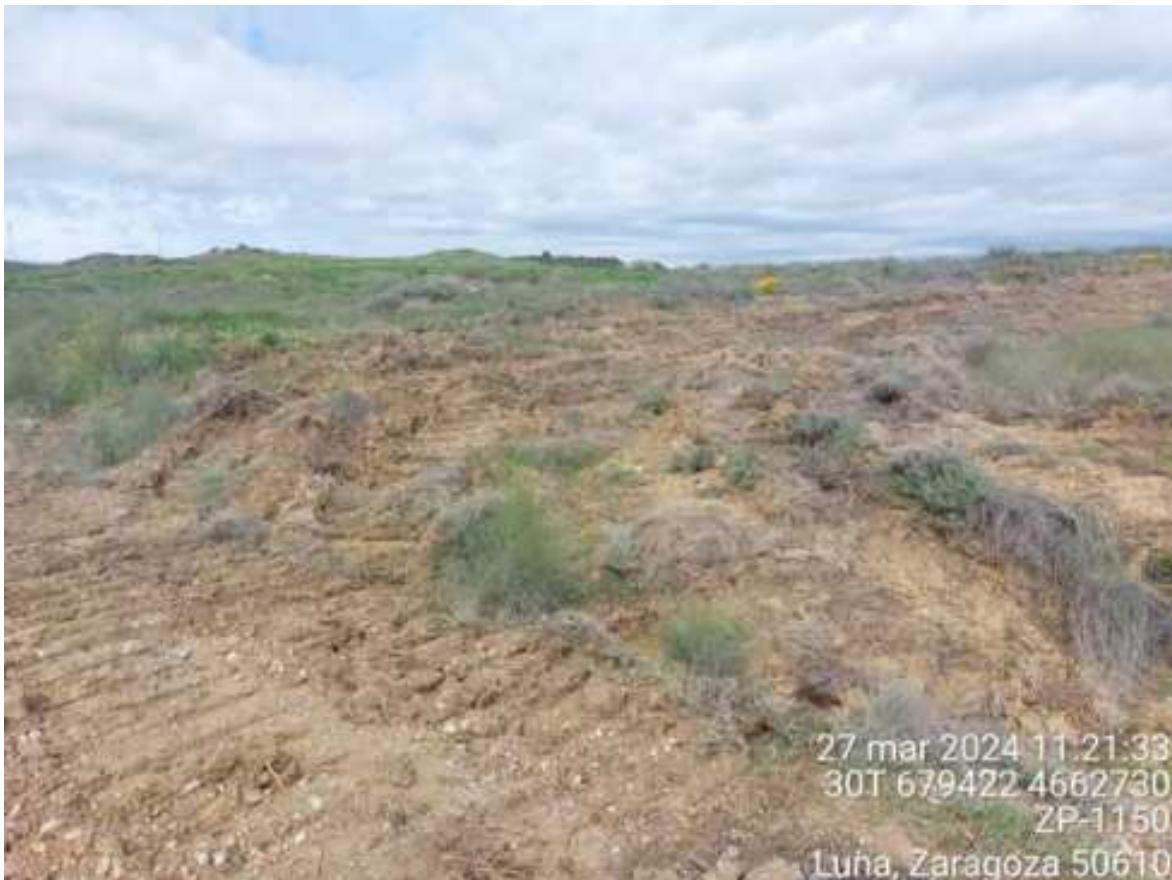
Imagen 1. NC muy grave debido a la reiteración en el paso de maquinaria pesada por zona de vegetación natural fuera de los límites de proyecto.

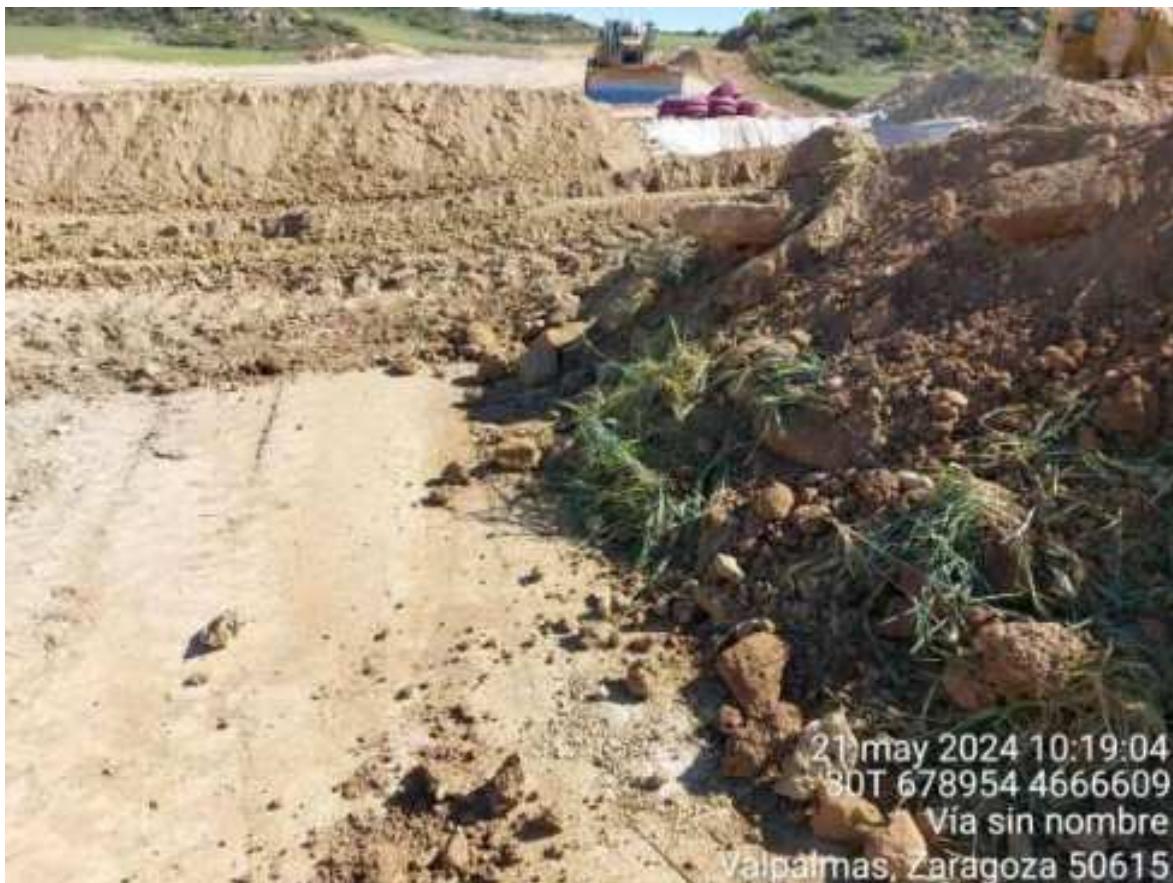
Imagen 1. NC leve. Apertura de zanja sobre residuo de hormigón.

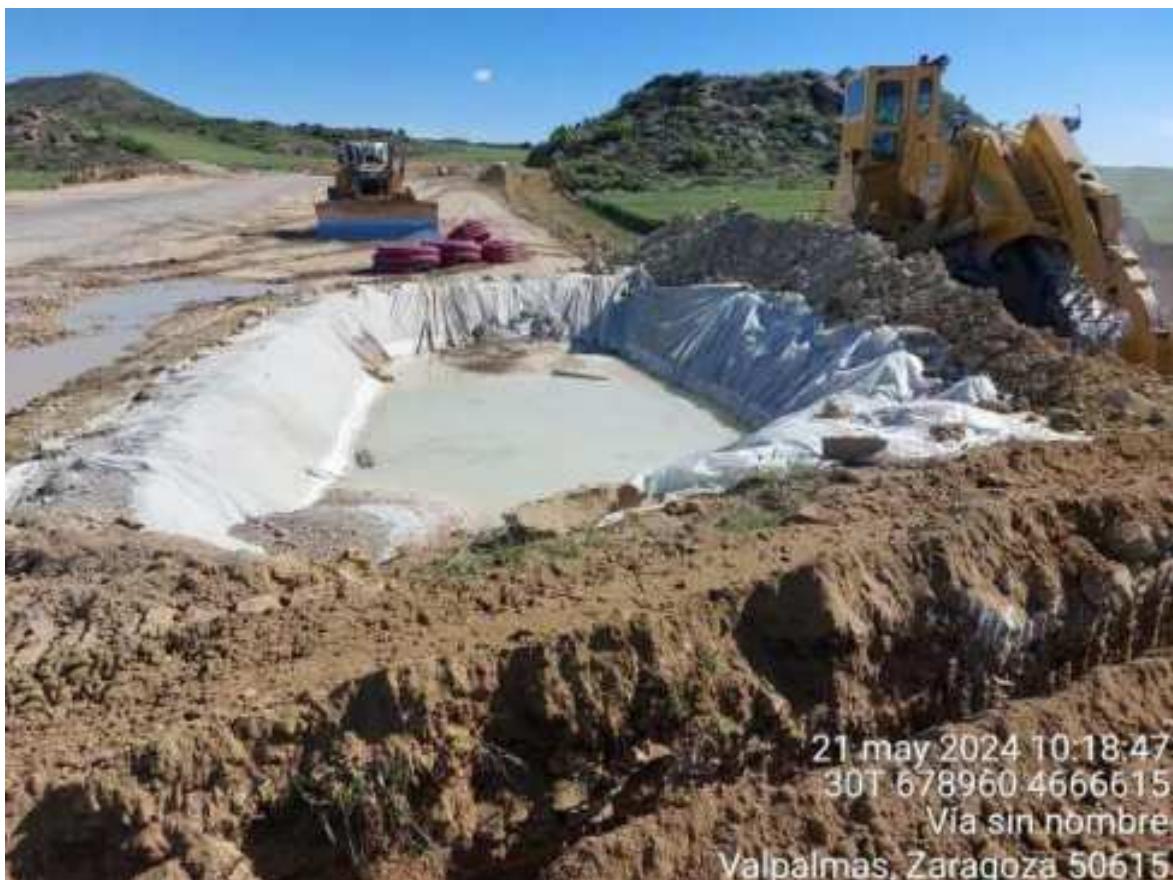
Imagen 2. NC leve. Apertura de zanja sobre residuo de hormigón.

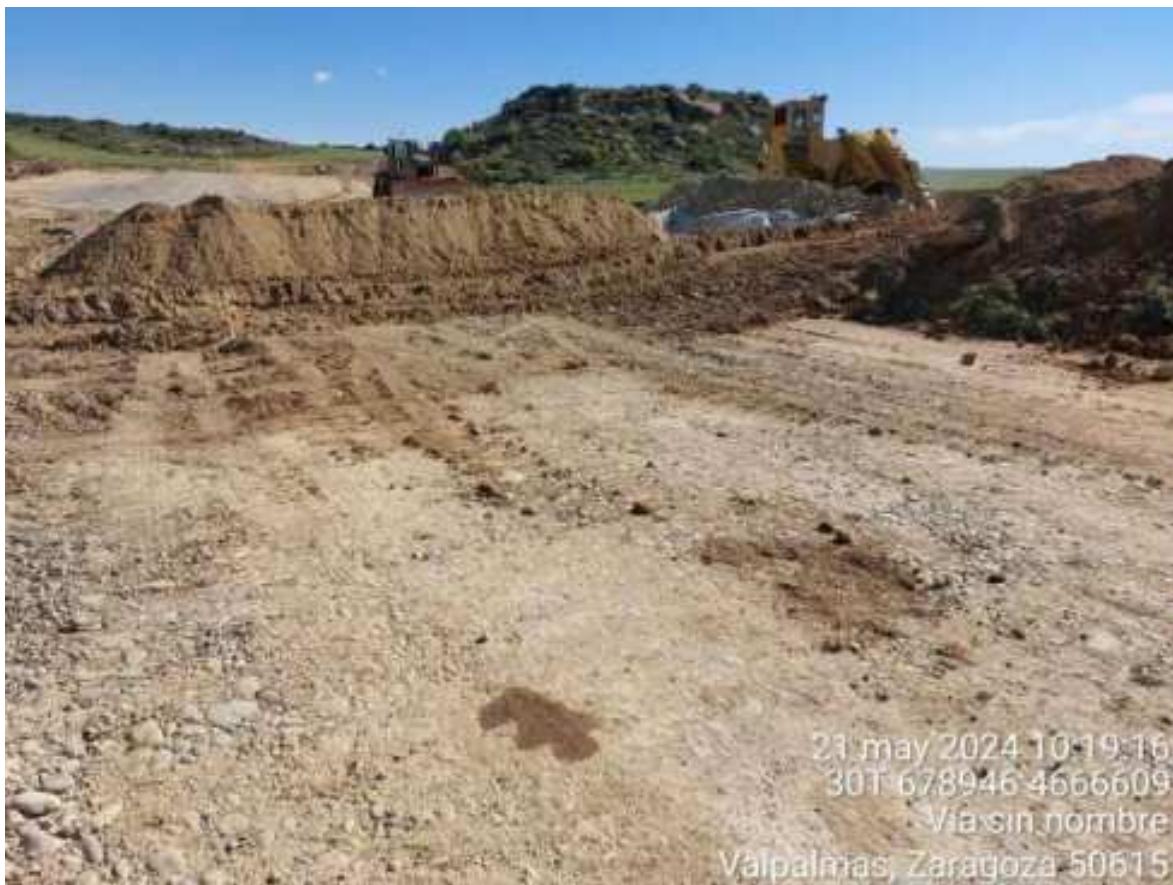
*Imagen 3. NC leve. Apertura de zanja sobre residuo de hormigón.*

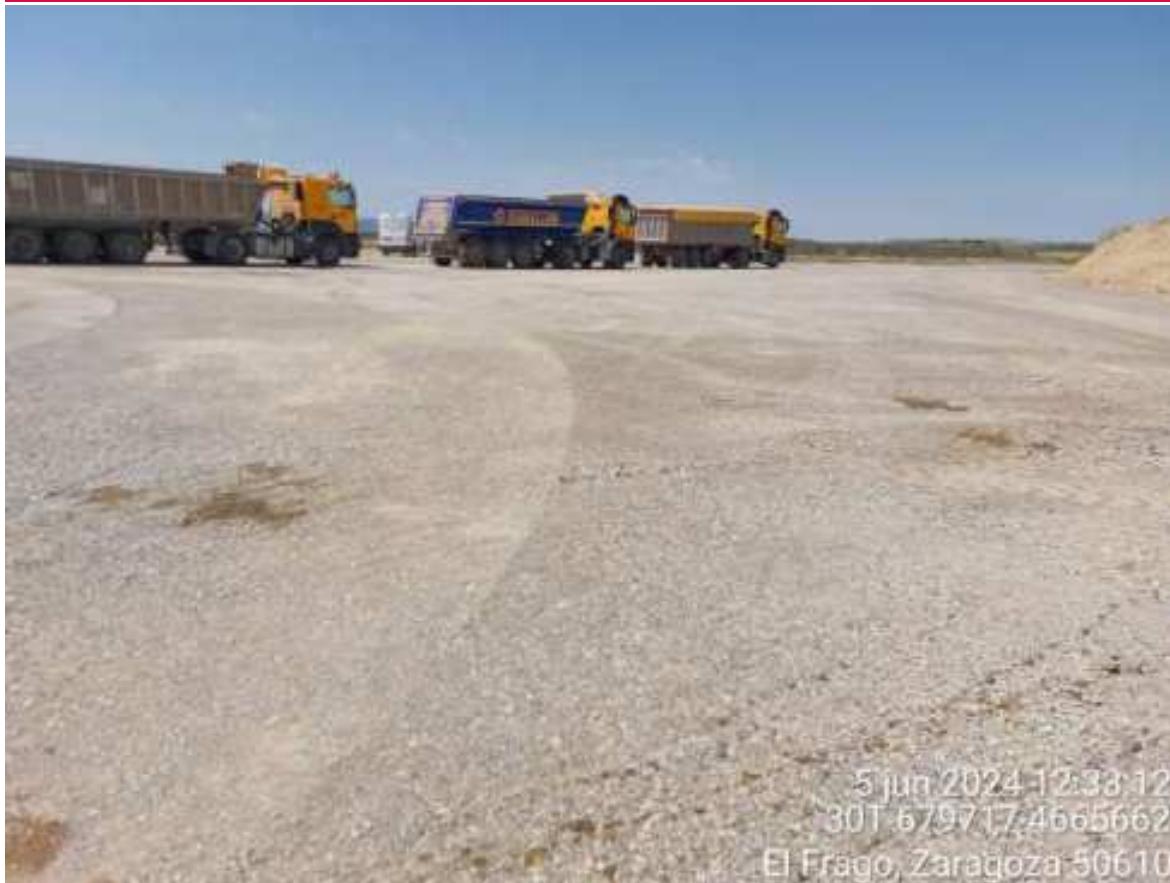
CÓDIGO	CAUSAS	TIPO	ESTADO
PSR-PE-NC-008- TST-SGR (nc derrames por fuga de maquinaria)	Se abre una NC grave debido a los derrames vertidos en hasta 6 posiciones diferentes de la obra observados en mi visita a obra el día 24/07.  Los derrames están en las posiciones PAU01, PAU03, PAU04, PAU05, PAU06 y SRQ01.	GRAVE	Cerrada 16/10/2024
PSR-PE-NC-009- TST-GMC (nc contaminación suelo pozo de lavado)	Se abre una NC leve debido a la contaminación producida en el pozo de lavado del PE La Paul, posición 07. El pozo de lavado se ha colmatado y no estaba bien plastificado.	LEVE	Cerrada 19/07/2024

No conformidad: No conformidad grave debido a derrames en varios puntos de la obra por fugas de maquinaria

Imagen 1. No conformidad grave. Varios de los muchos derrames que hay por la obra.

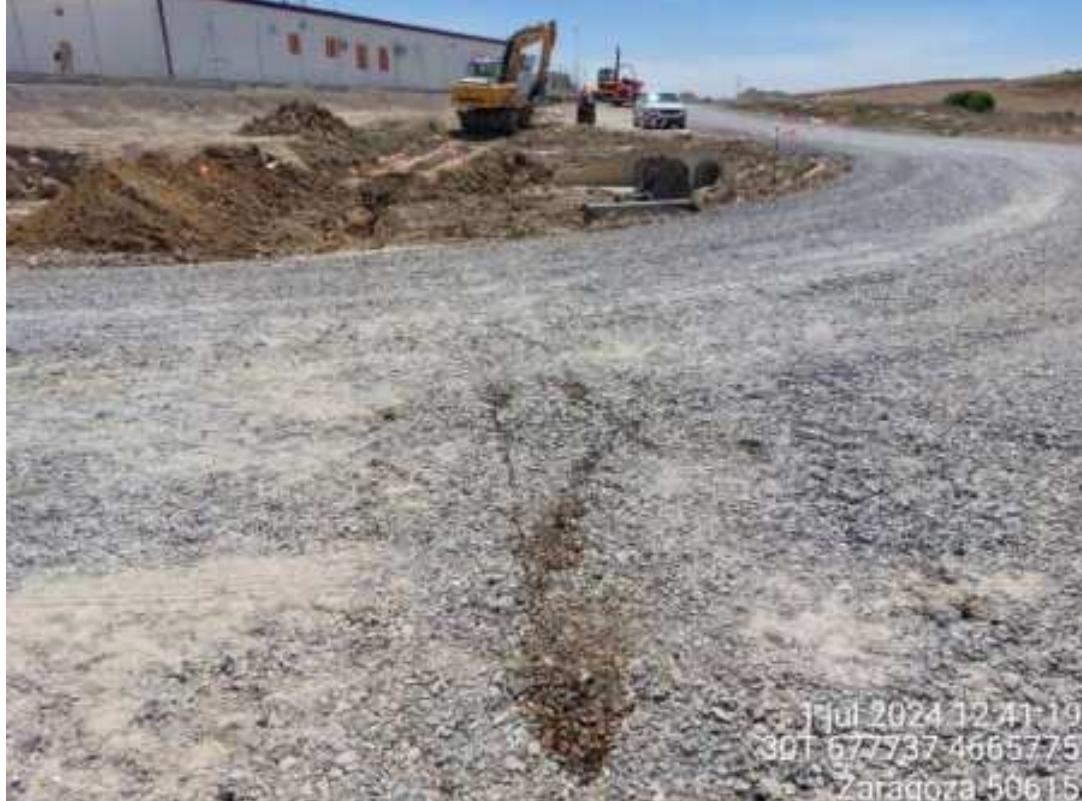
Imagen 1. Derrame de maquinaria trabajando en zanja. Se para la máquina hasta que se repara.

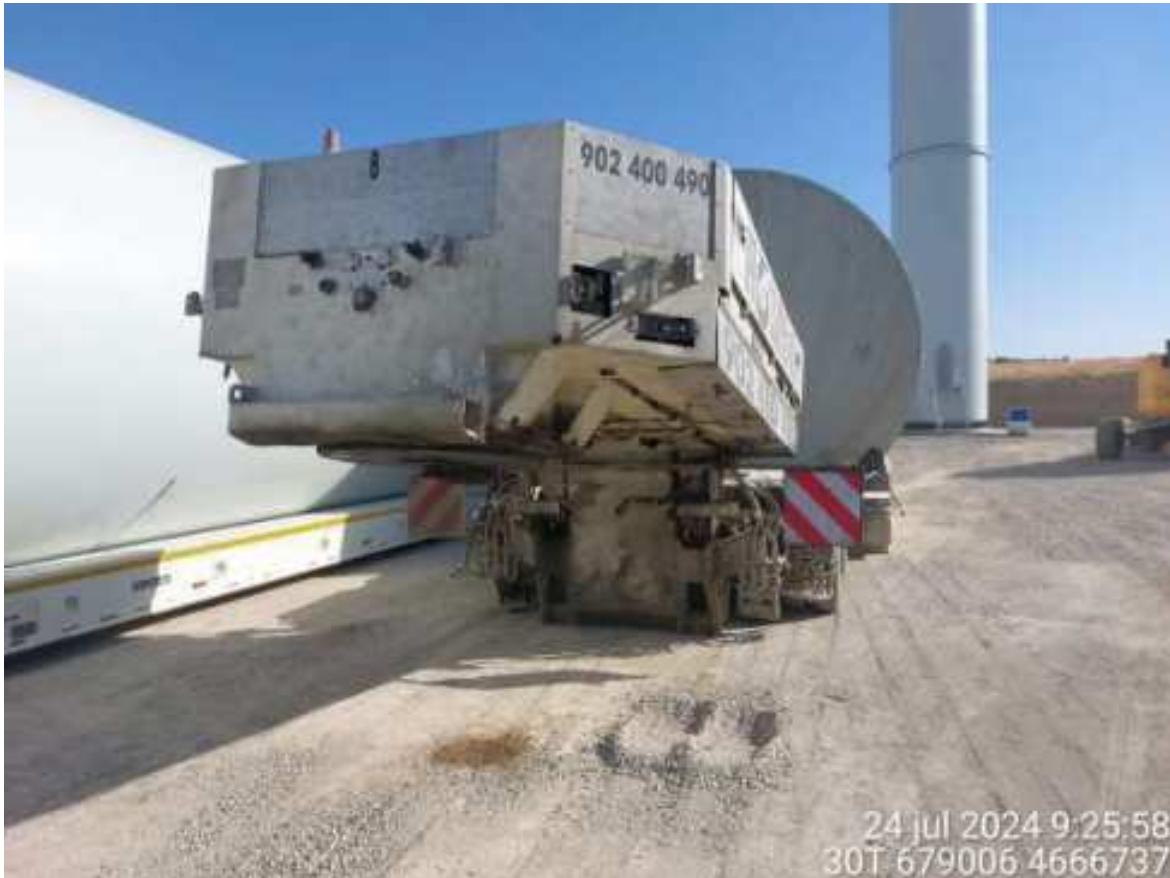
No conformidad: No conformidad grave debido a la existencia de varios derrames en varias posiciones de la obra por fuga de maquinaria.

Imagen 1. Derrame en PAU-01 de maquinaria estacionada en la plataforma.

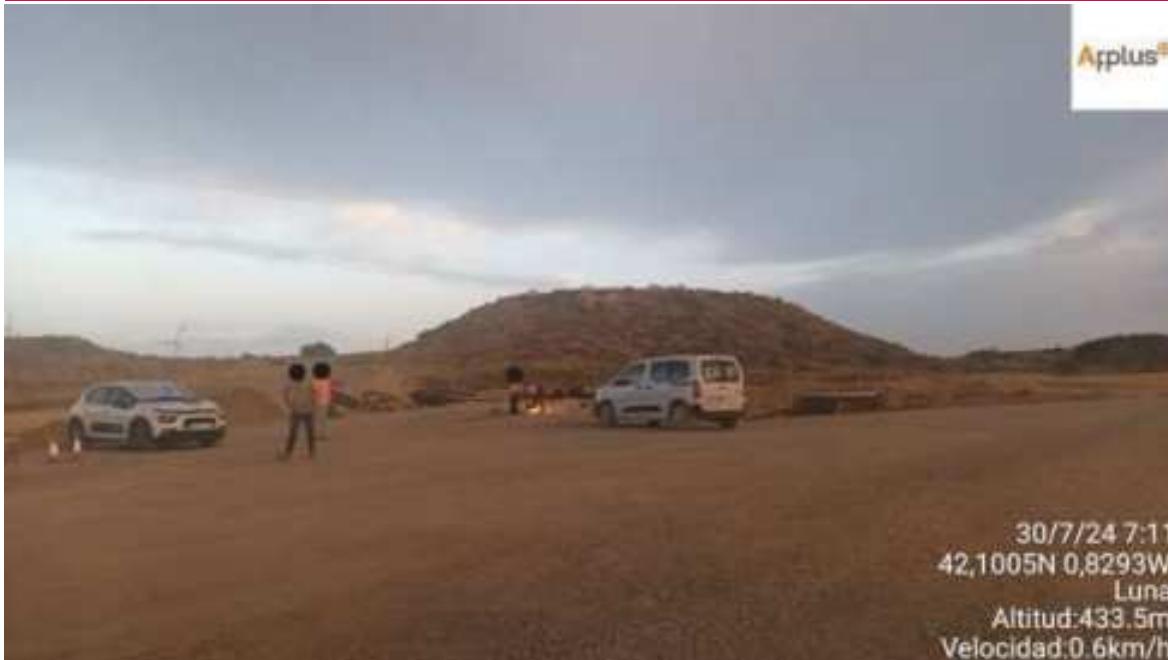
Imagen 1. No conformidad muy grave debido al incumplimiento de la orden de incendios forestales.

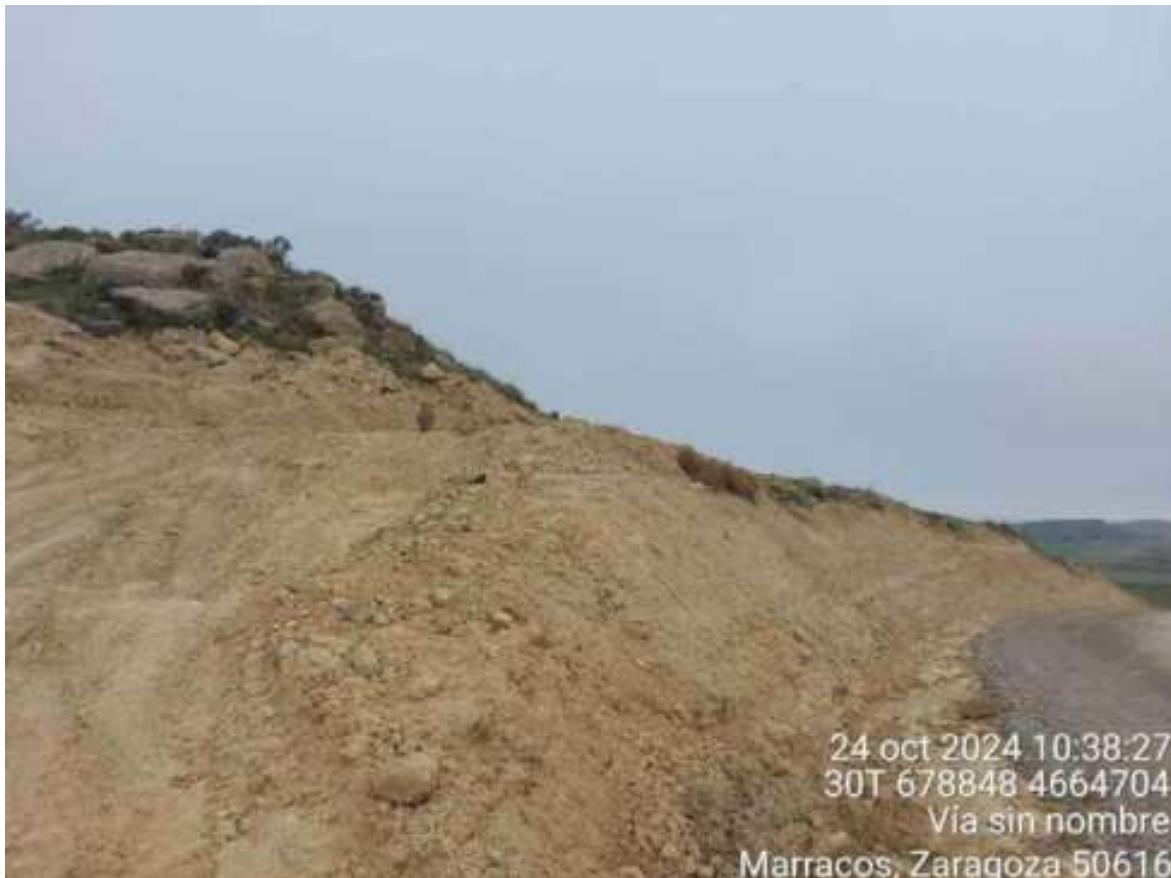
Imagen 1. Talud en PAU-05 que debe restaurarse morfológicamente y realizar una posterior restauración.

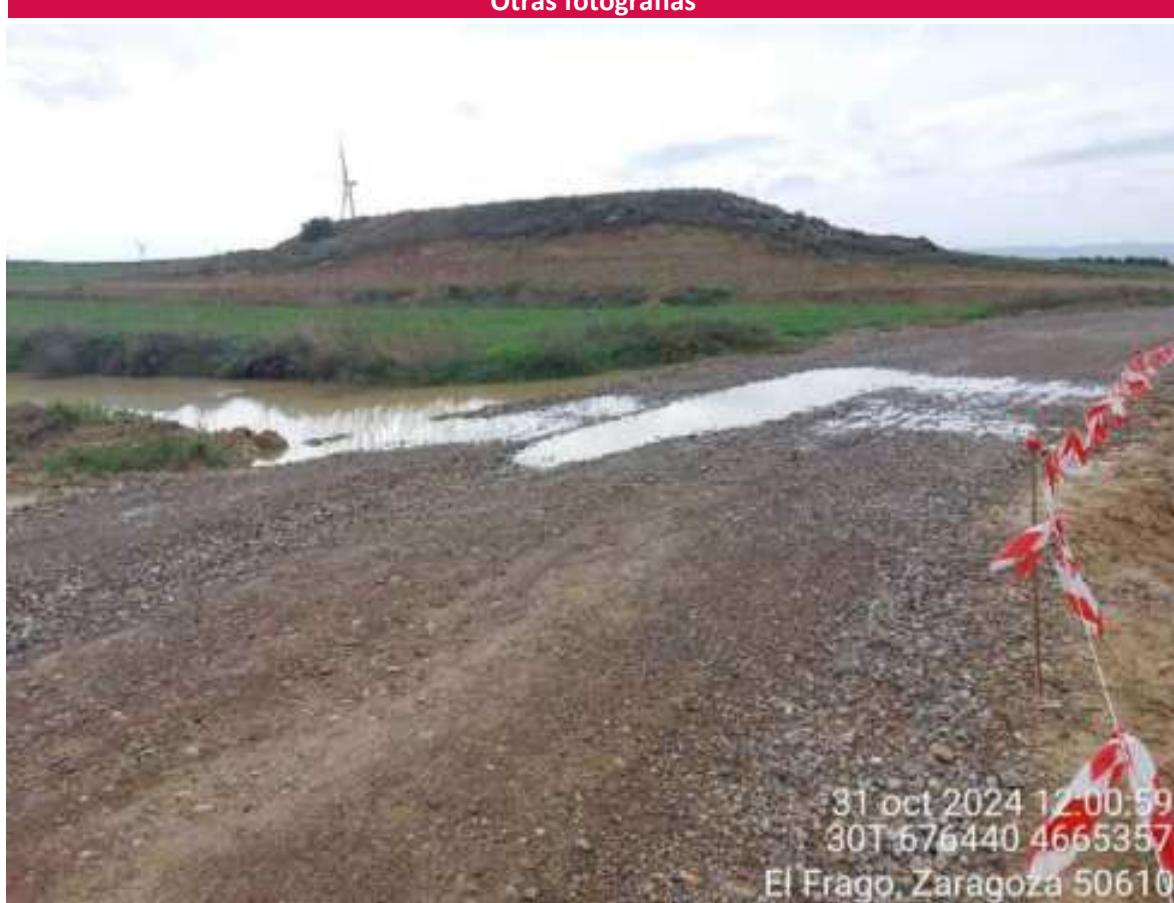
Imagen 1. Barranco cegado en vial que lleva a TM antes de ejecutar la obra que permita el paso del agua.

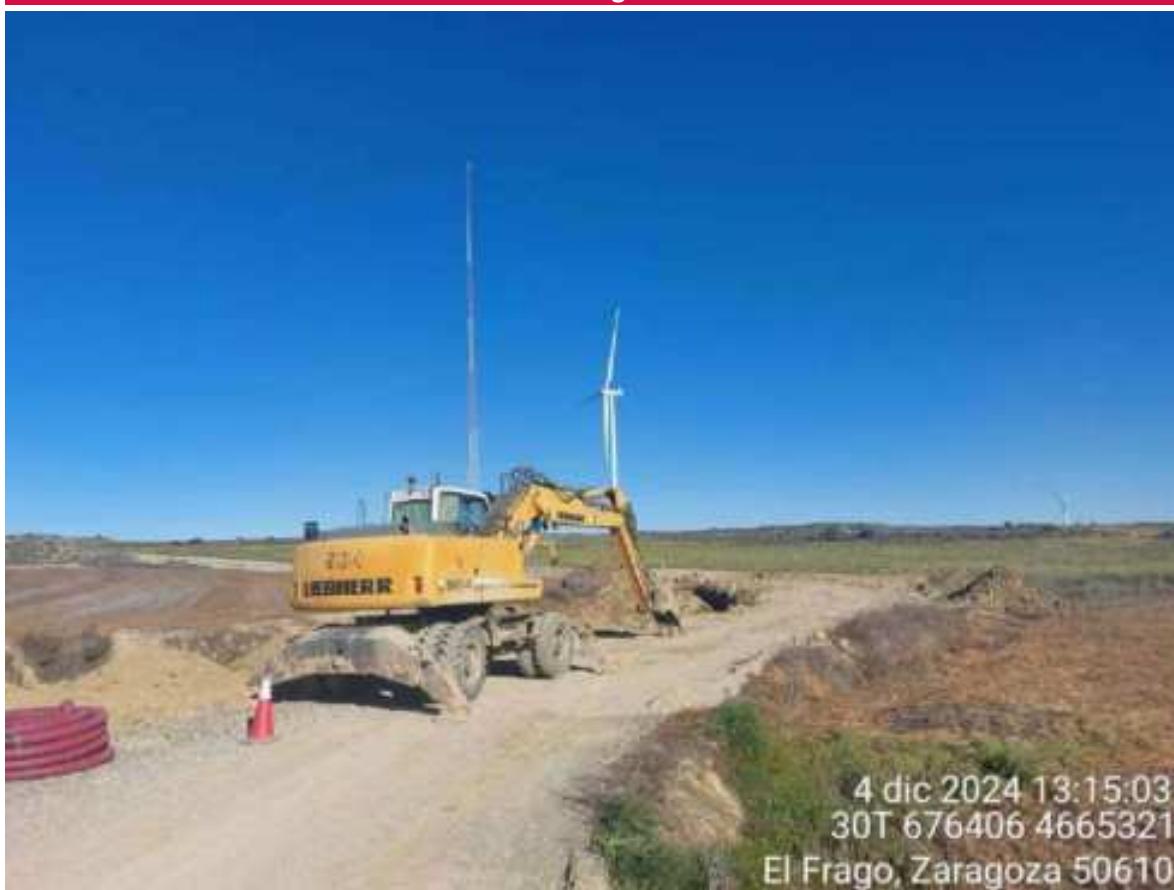
Imagen 1. Maquinaria trabajando en la odt para permitir paso del agua en el barranco entre SRQ y la TM.

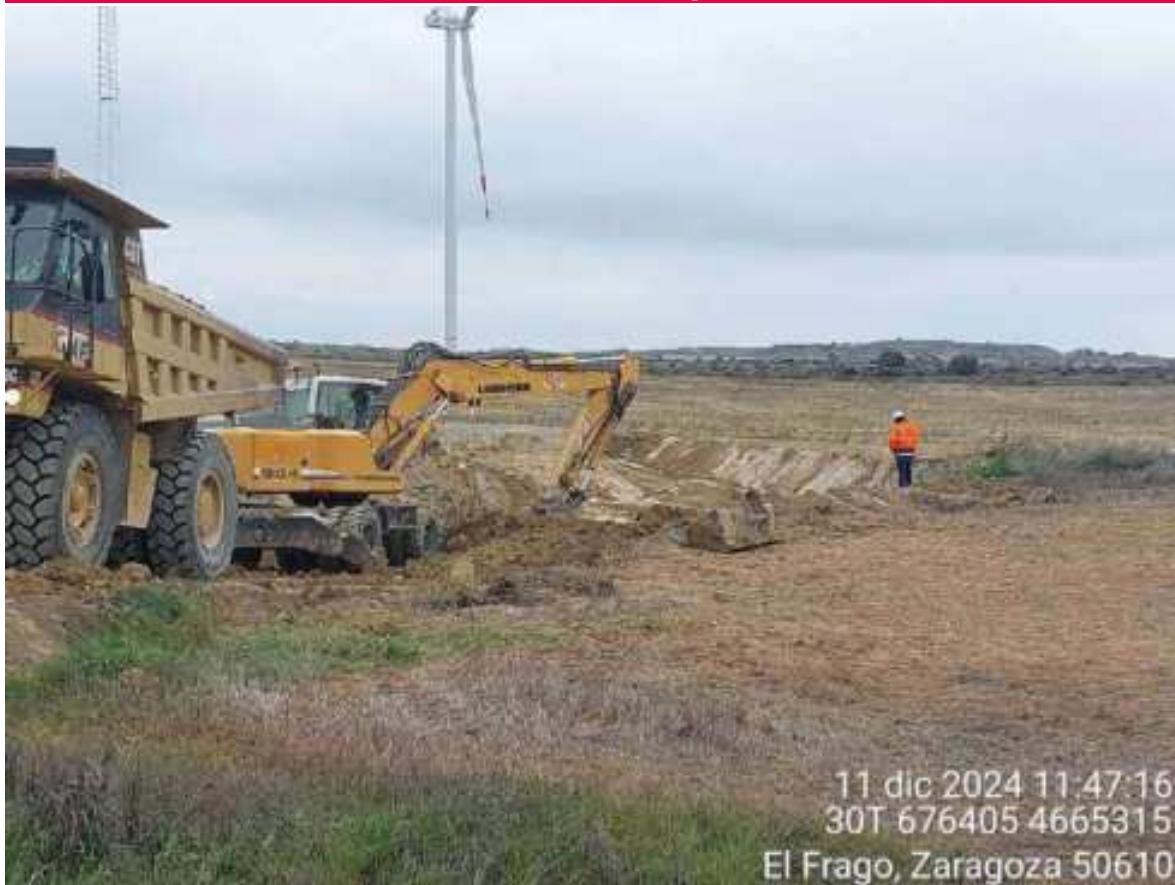
Imagen 1. Continúan los trabajos de excavación para la realización de la odt en el barranco entre SRQ-02 y la TM.

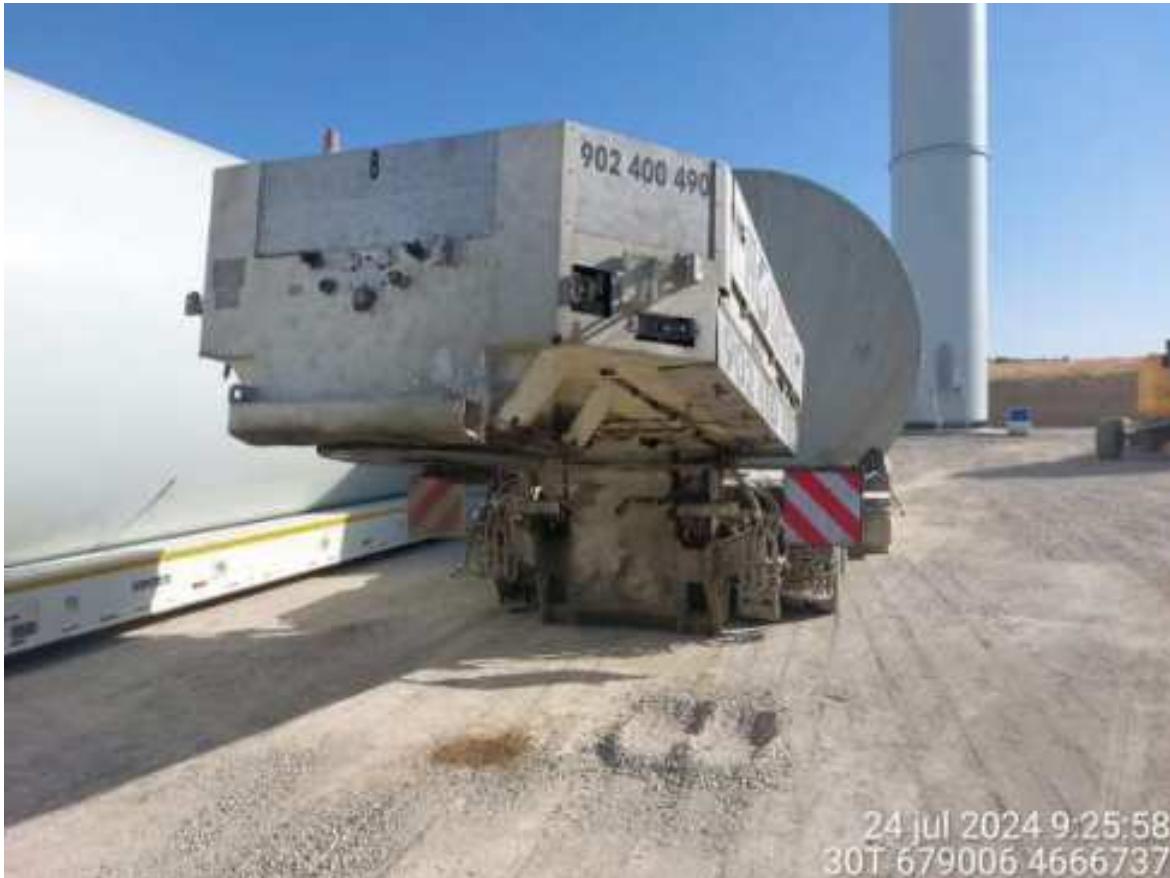
Imagen 1. Derrame en PAU-01 de maquinaria estacionada en la plataforma.
