INFORME POSTCONSTRUCTIVO  
PARQUE EÓLICO LA PAUL  
TTMM Valpalmas y Luna (Zaragoza)  
Boalar Energías Renovables, S.L

REF.: nº 2.659-LP-02-25

ENERO 2025

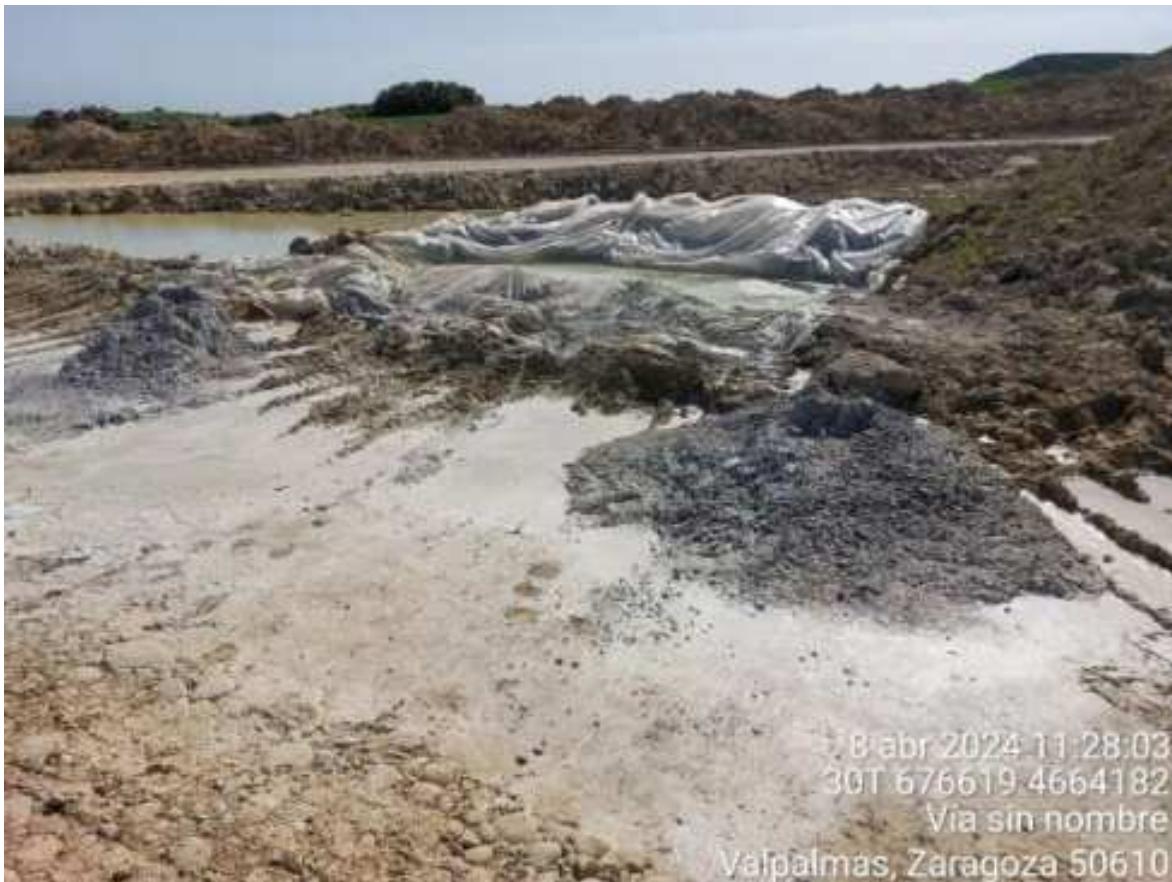
Imagen 1. Pozo de lavado en SRQ01 que se debe restaurar.

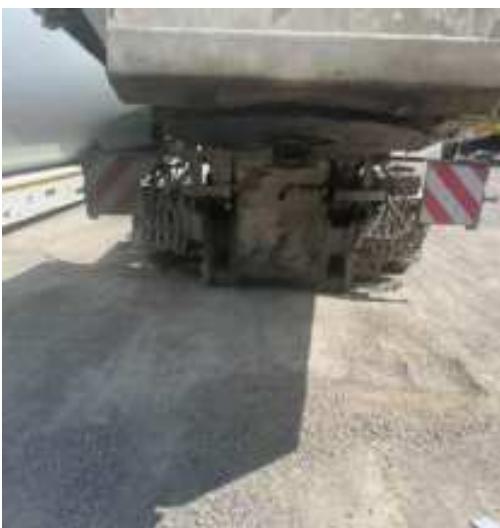
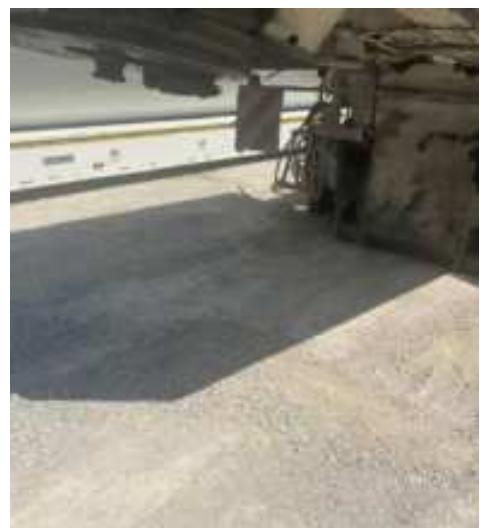
### Fotos para el cierre

- La grúa LTM1250 sufrió un fallo en uno de los estabilizadores de un lateral que provocó una fuga de hidráulico. Aunque dicho derrame fue contenido en PAU06, la pieza volvió a fallar en PAU01 y provocó los derrames tanto de PAU06 y de PAU01.
- Hidráulico no fue debidamente limpiado (ya que quedaron bolsas de aceite en el estabilizador) y fue provocando los microderrames de las siguientes plataformas (PAU05, PAU04 y PAU3)

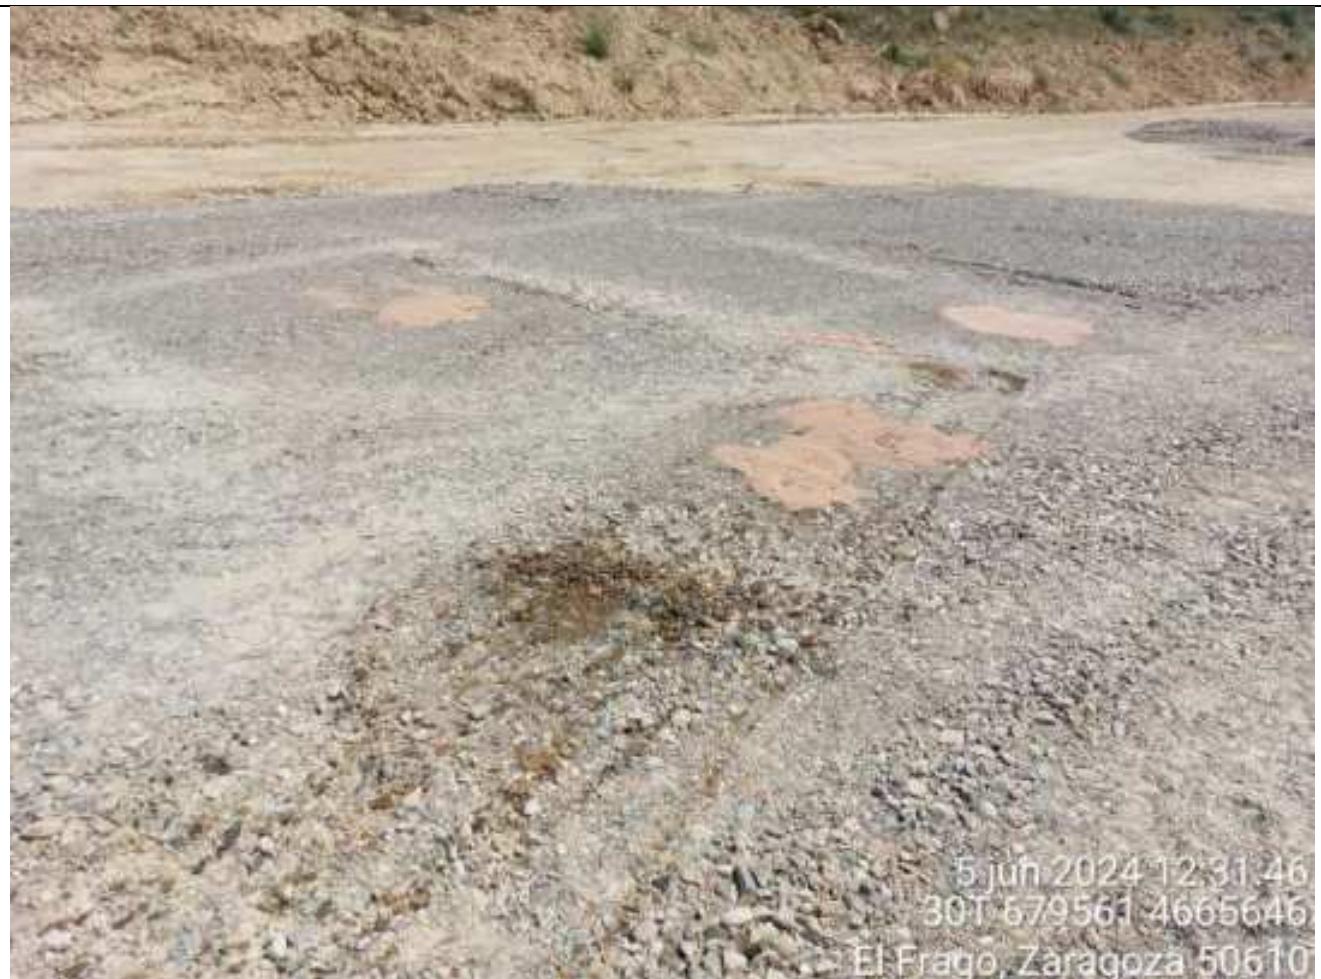
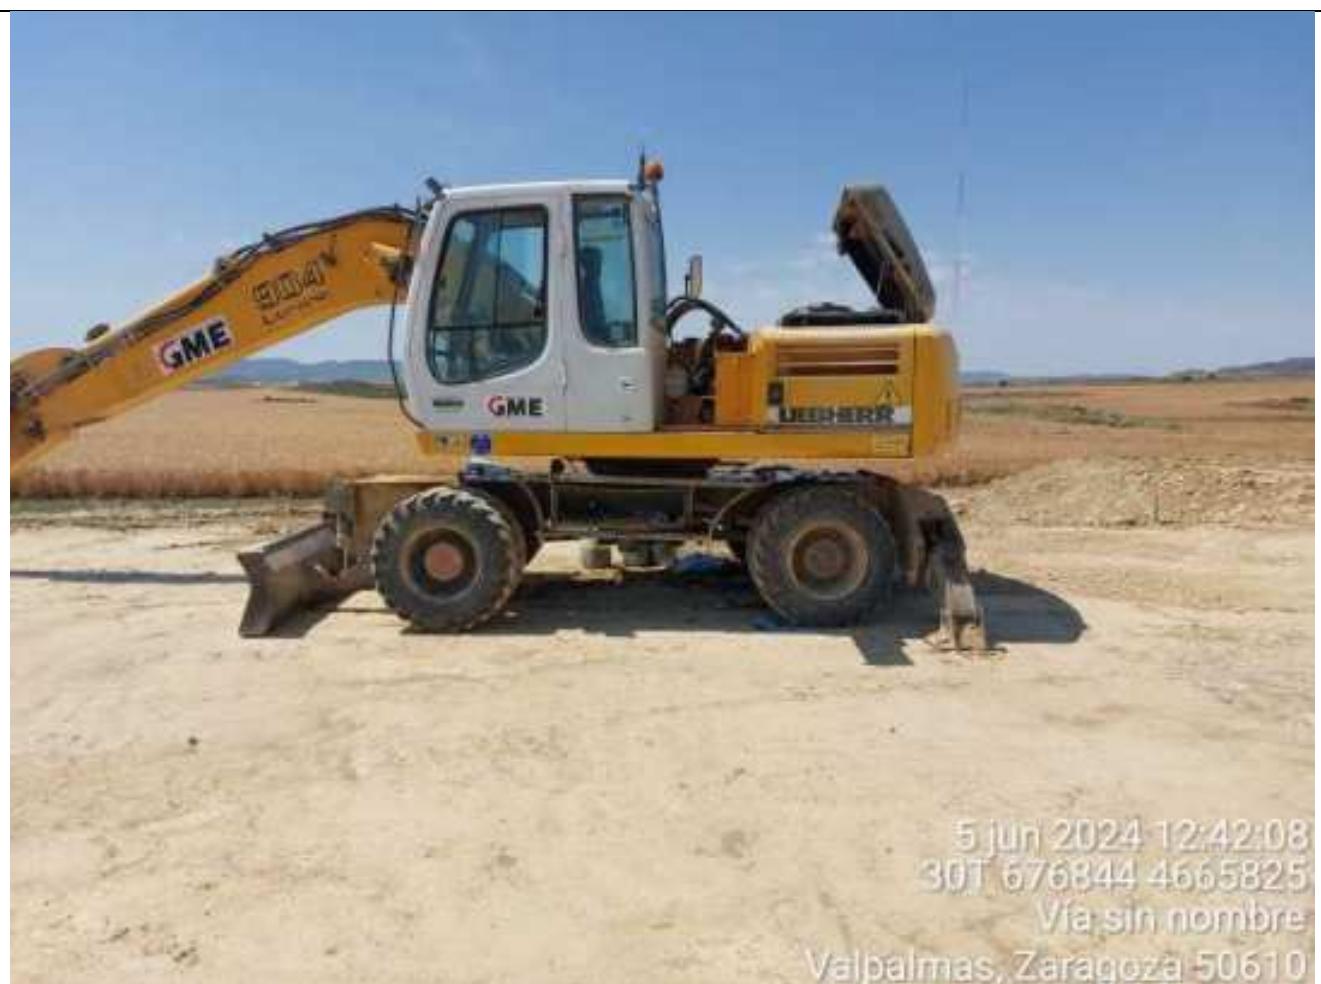
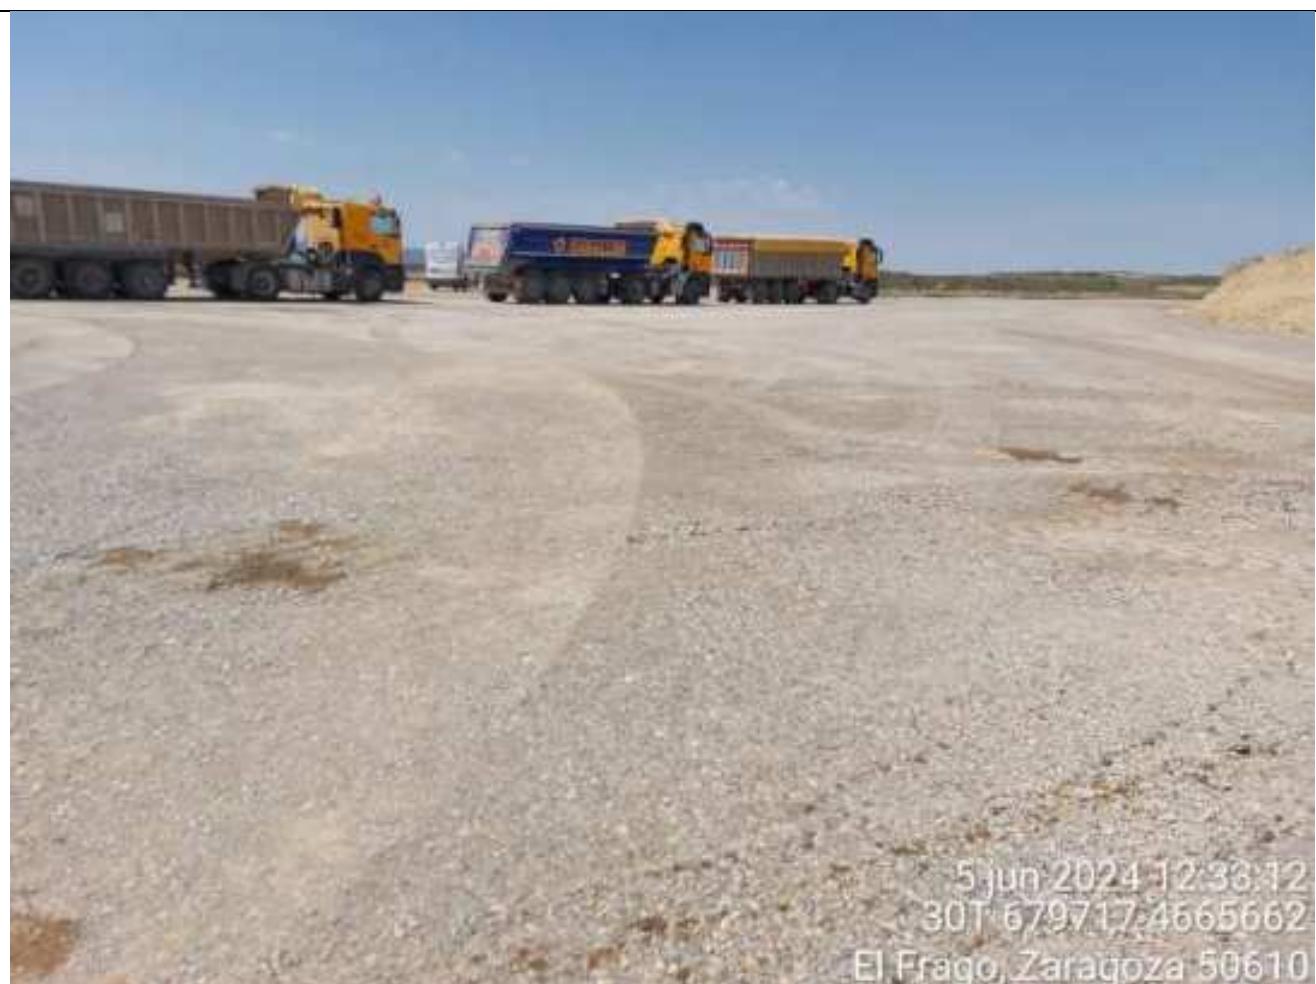
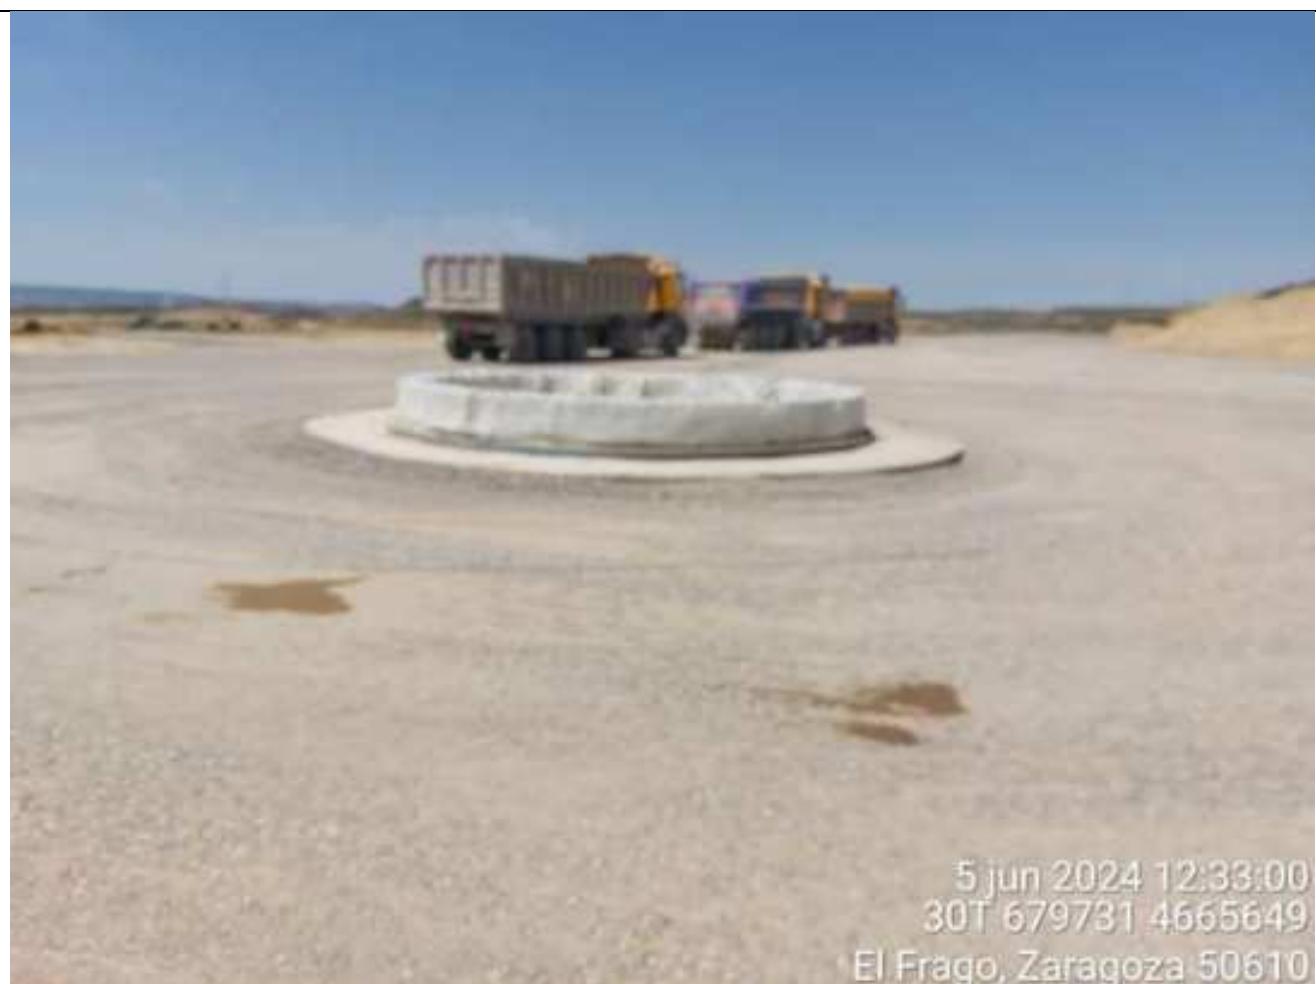
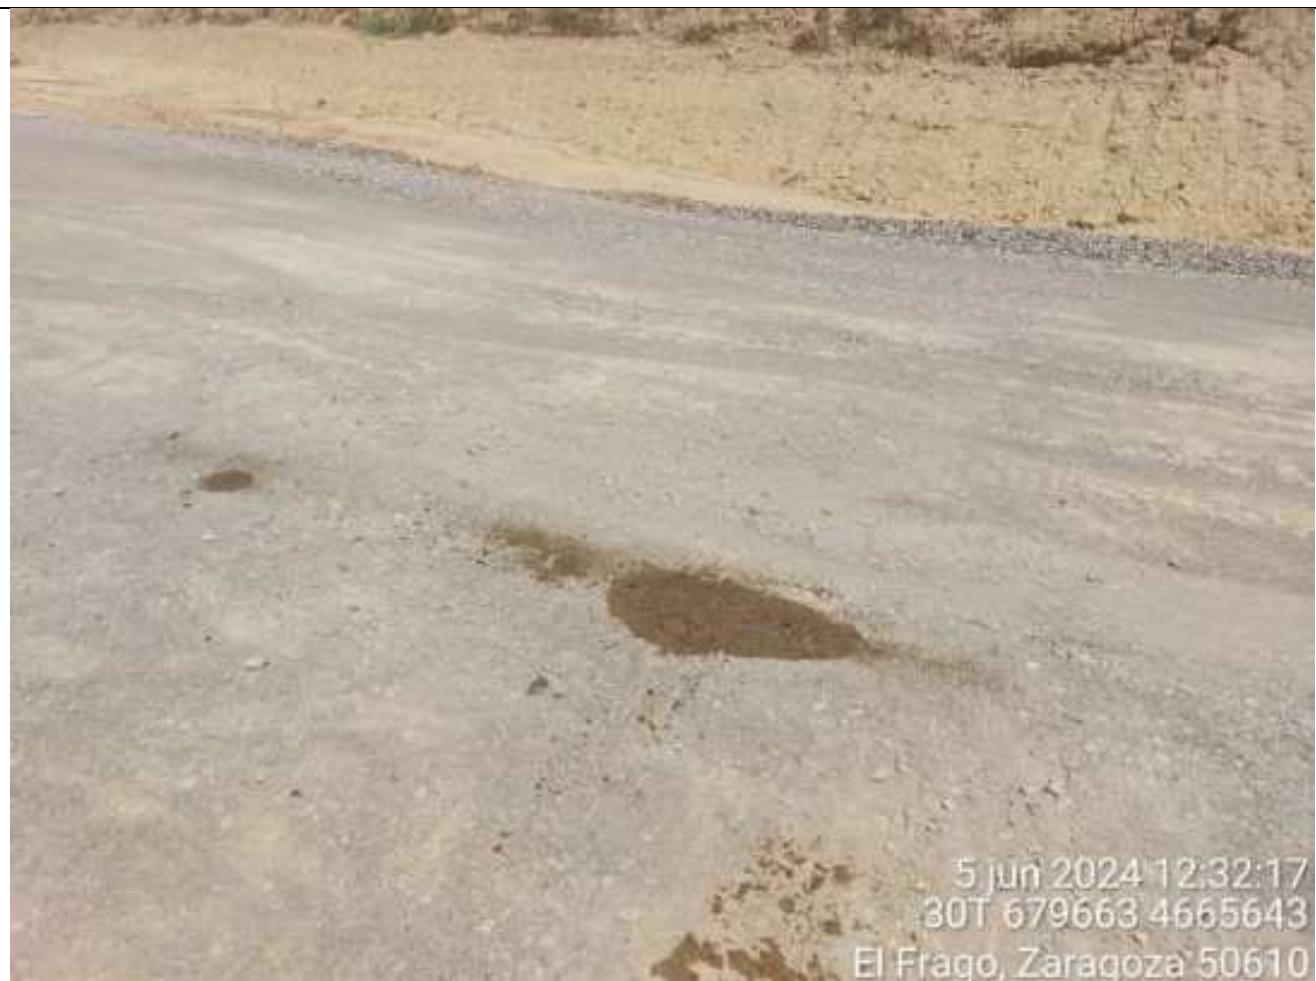
Tipo	<input type="checkbox"/> INCIDENCIA	<input checked="" type="checkbox"/> NO CONFORMIDAD
Código:	PSR-PE-NC-024-TST-GMC (nc derrames por fuga de maquinaria)	
Obra	LA PAUL	
Constructor:	GRUPO MARCO	
Ámbito:	MEDIO AMBIENTE

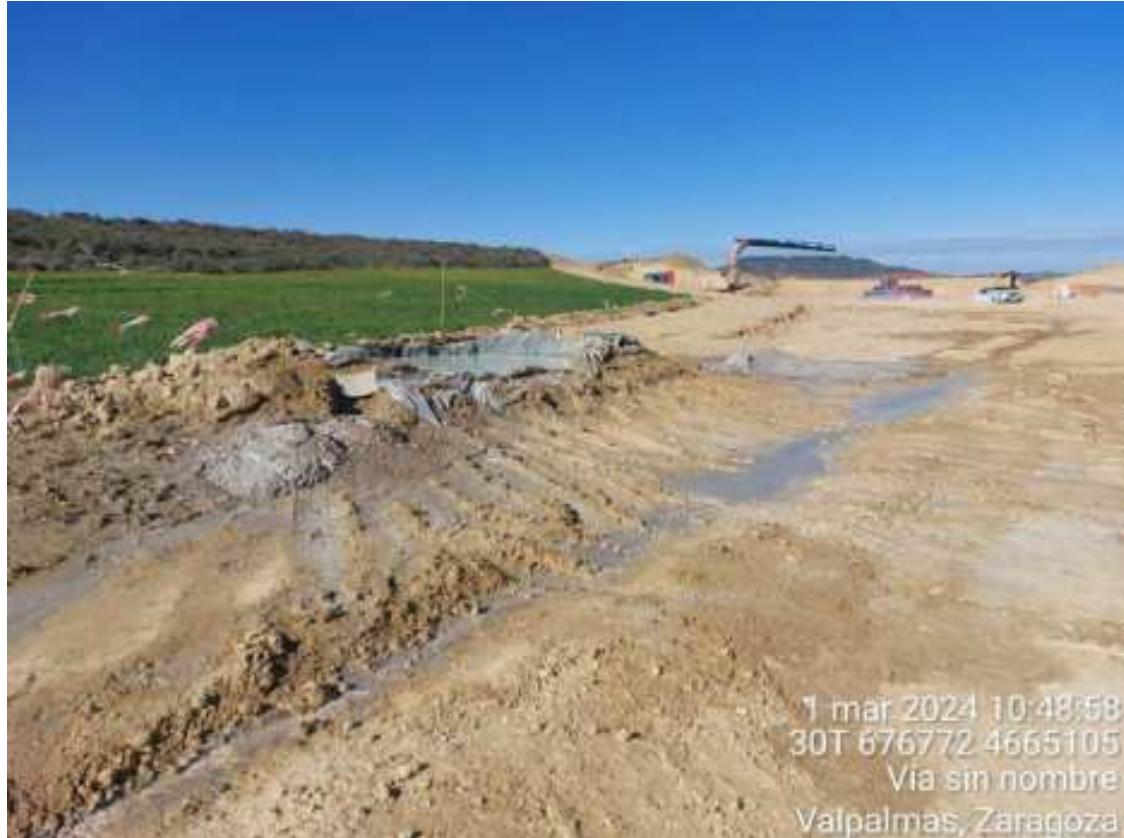
Imagen 1. No conformidad leve. Contaminación del suelo por pozo de lavado rebosado y por mal lavado de las cubas.
