INFORME POSTCONSTRUCTIVO
PARQUE EÓLICO ODÓN DE BUEN II
TM GURREA DE GÁLLEGO (HUESCA)

**FUERZAS ENERGÉTICAS DEL SUR DE
EUROPA XX, S.L.**
DICIEMBRE 2023

TESTA Calidad y Medio ambiente S.L.

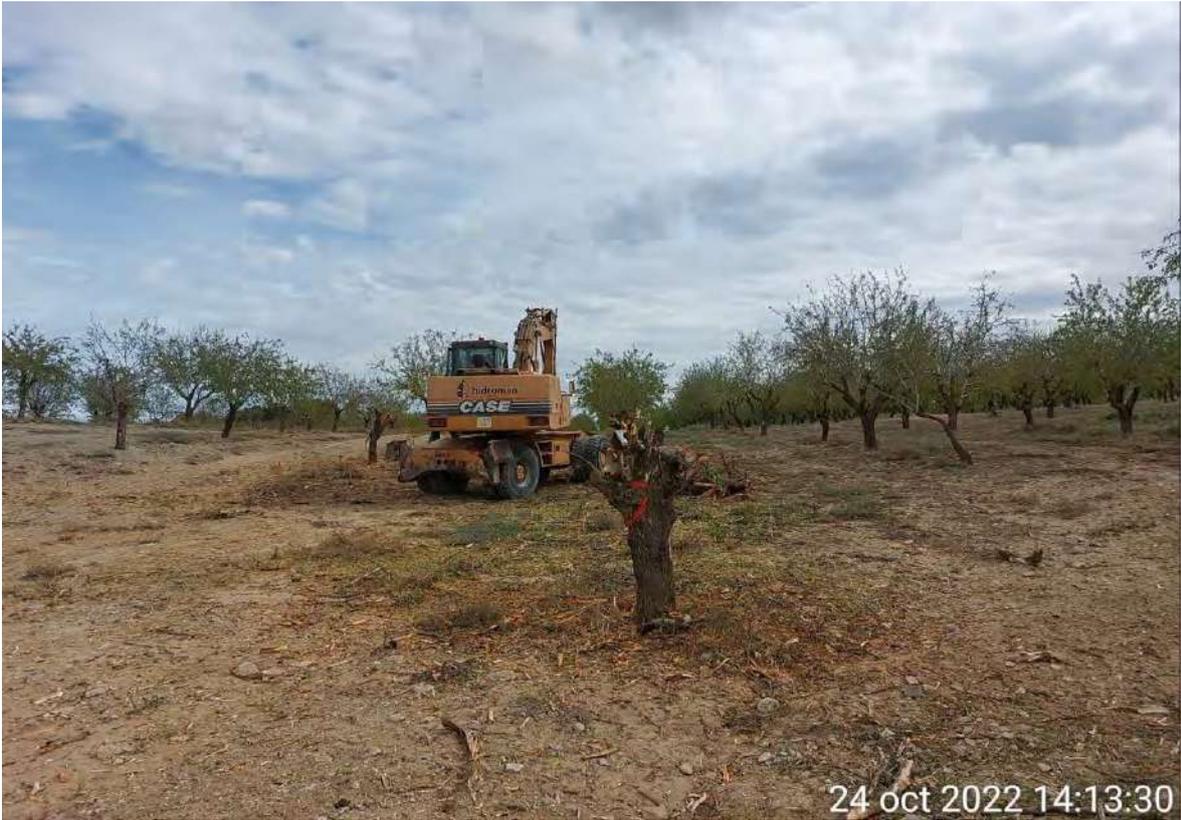
Imagen 2. Maquinaria de Hidroman triturando los almendros marcados para arrancarse.

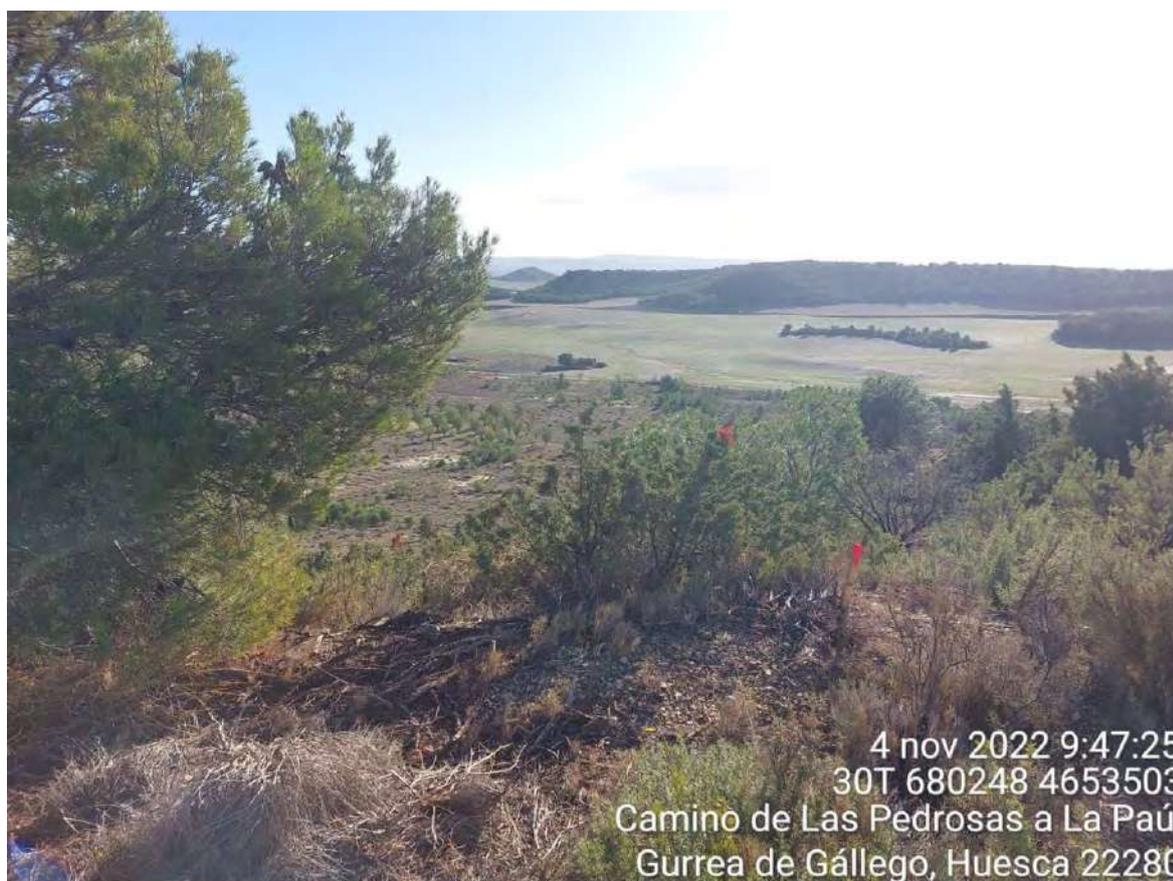
Imagen 1. Zona de vegetación natural a talar como consecuencia de la ejecución de la línea de evacuación.

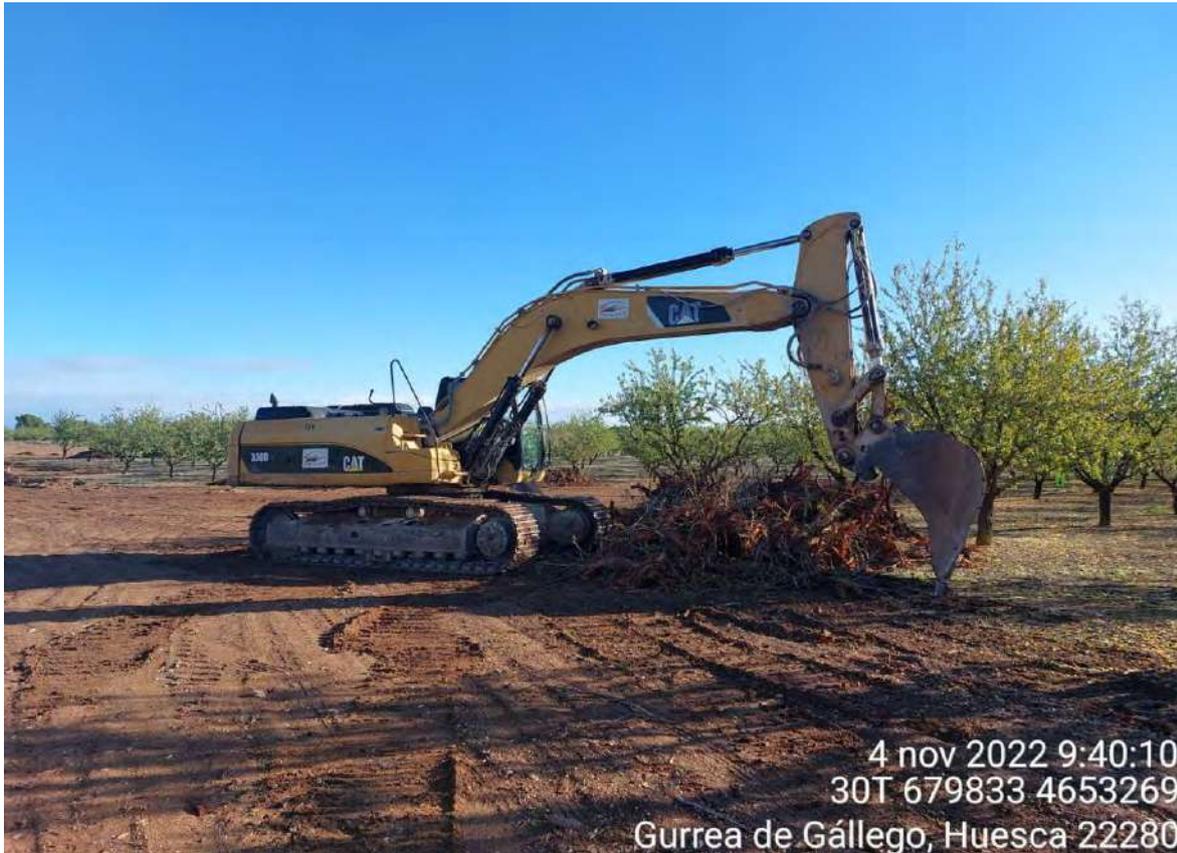
Imagen 2. Máquina en OBII-03 tras arrancar los almendros y amontonar el material extraído.

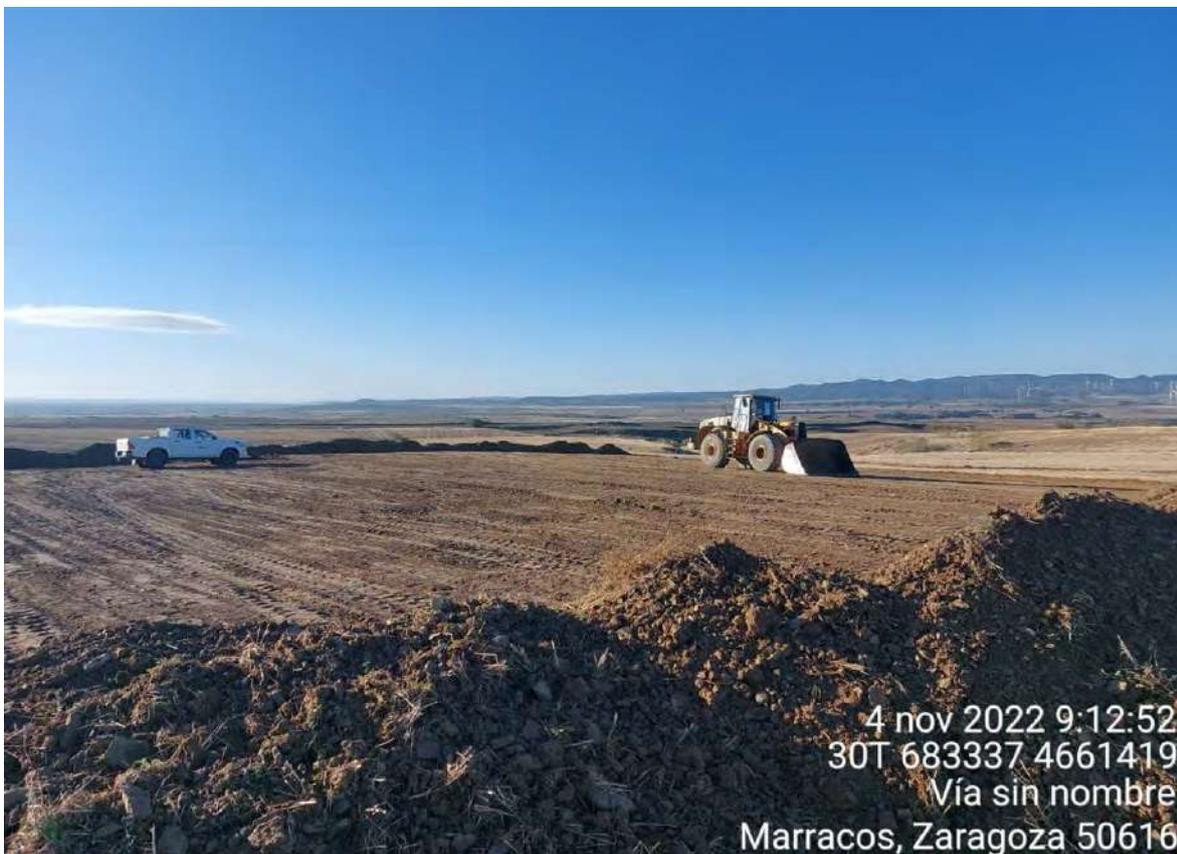
Imagen 3. Montones de tierra apilados tras trabajos de excavación en OBIII-01.

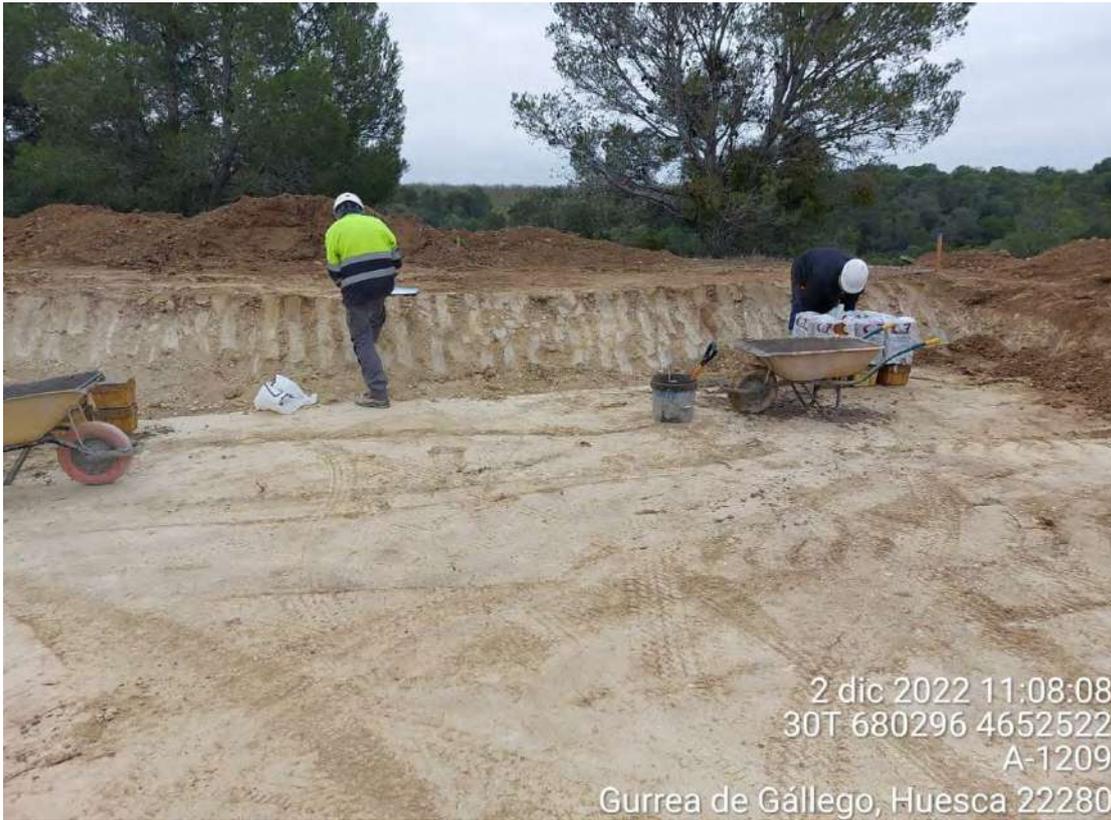
Imagen 2. Residuo de hormigón en el suelo. Se debe poner plástico para proteger el suelo y trabajar sobre él.

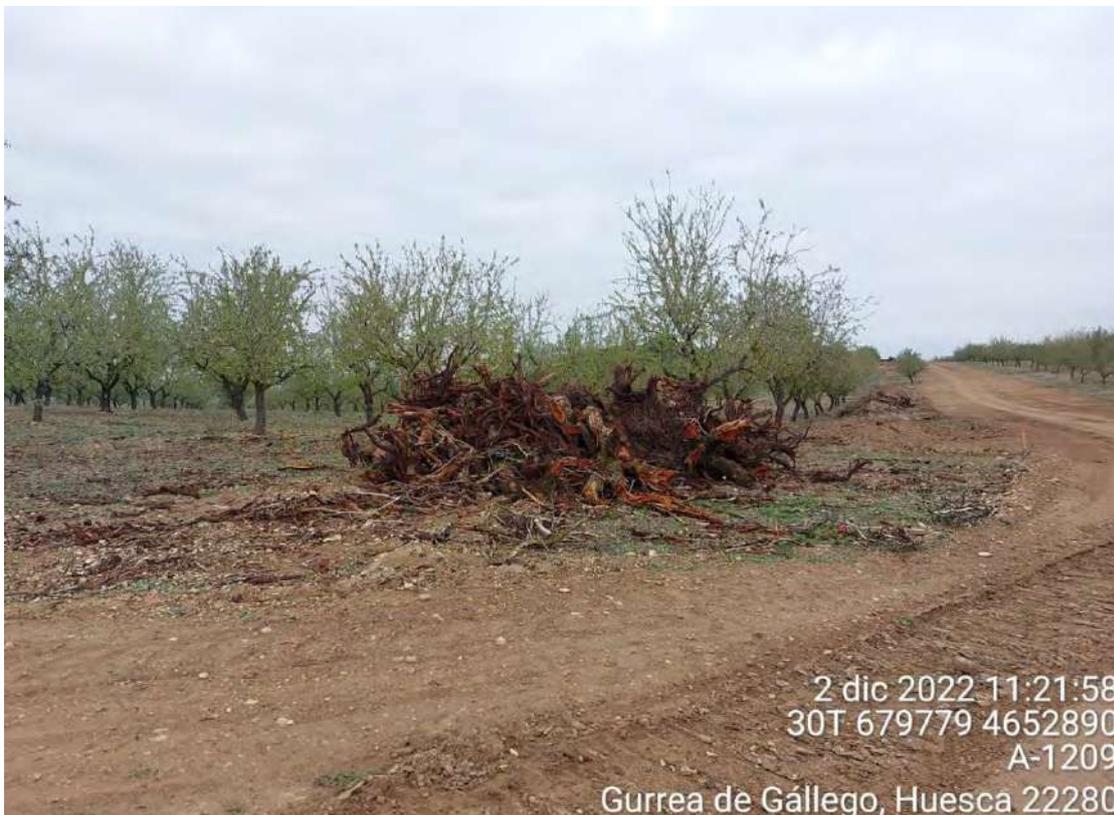
Imagen 3. Restos de almendros que se deben retirar y gestionar del modo correcto.

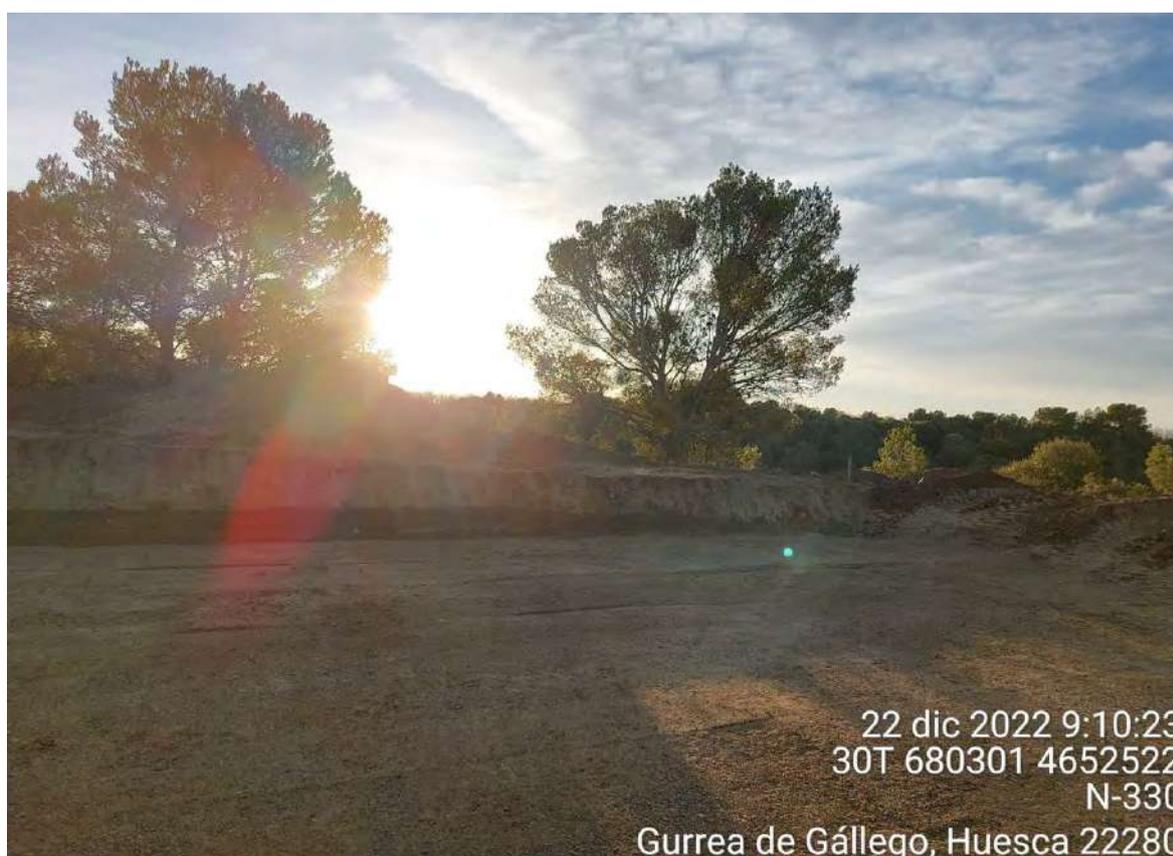
CÓDIGO	Descripción	ESTADO
OB-WF-CON-CIV-NC-001 (utilización pozo lavado en mal estado)	El pozo de lavado construido en la zona de la TM de OBII se utilizó en el hormigonado del día 02/12/2022 sin lograr la impermeabilización del suelo, pese a haber avisado a la contrata de la importancia de este aspecto. Se produjo una clara rotura en el plástico que pretendía evitar que el suelo se contaminase. Es por ello que se notifica una no conformidad LEVE. Se debe corregir y restaurar inmediatamente la zona de lavado al completo, así como las zonas de suelo que están al lado y se han visto afectadas.	Cerrada 15/12/2022
OB-WF-CON-CIV-NC-011 (tierra contaminada por agua con hormigón pozo de lavado)	Suelo contaminado por agua con hormigón debido a la colmatación del pozo de lavado.	Cerrada 17/02/2023

Imagen 1. Zona de la TM en la que se produjo el vertido de residuo de hormigón en el suelo.

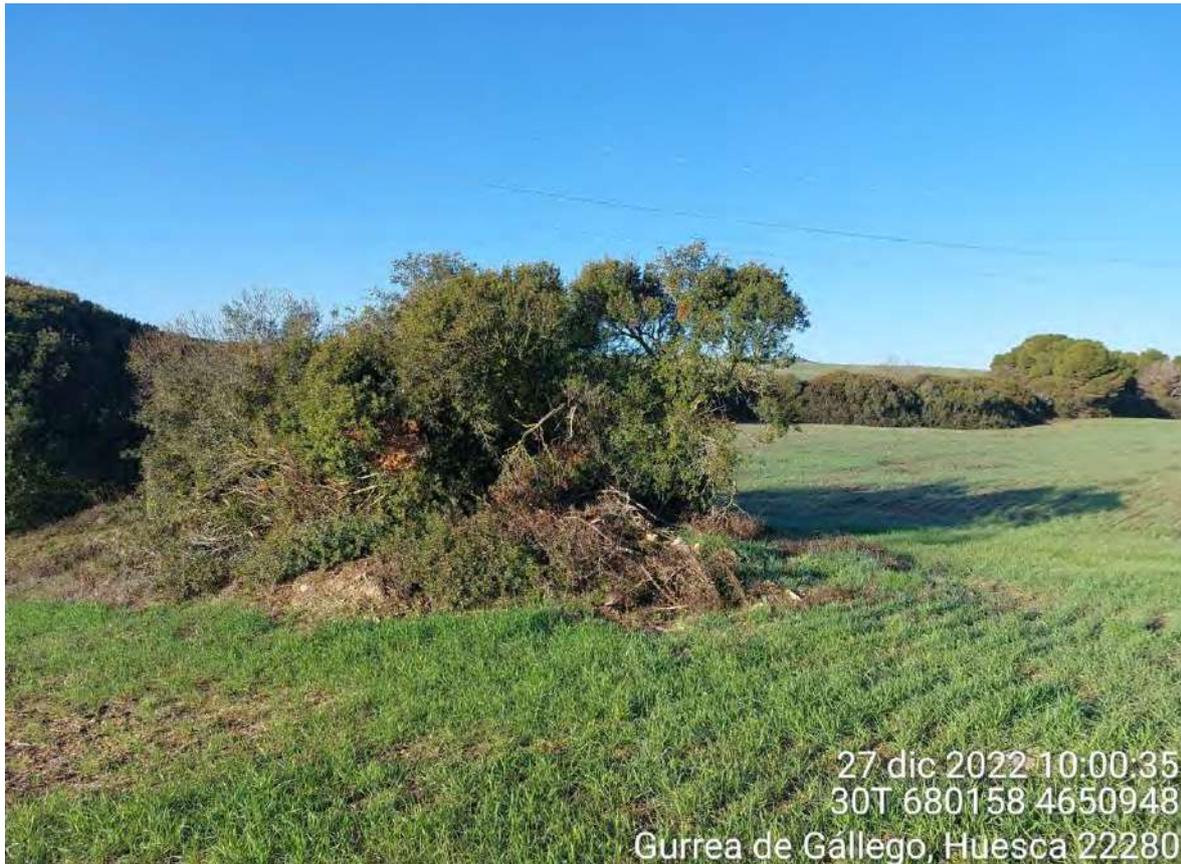
Imagen 4. Quercus sp. a retirar en el apoyo 59 de la línea de evacuación

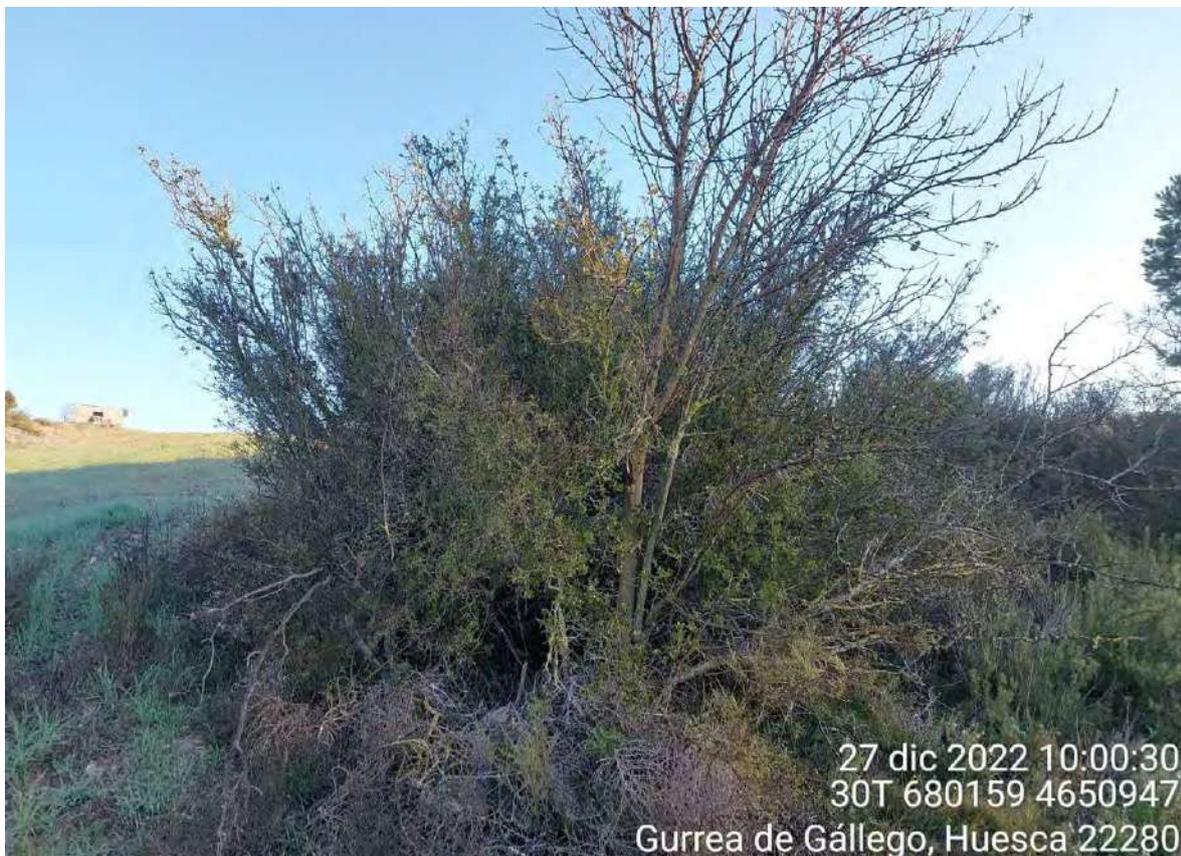
Imagen 5. Arbusto (Quercus sp.) a retirar en el apoyo 59 de la línea de evacuación.

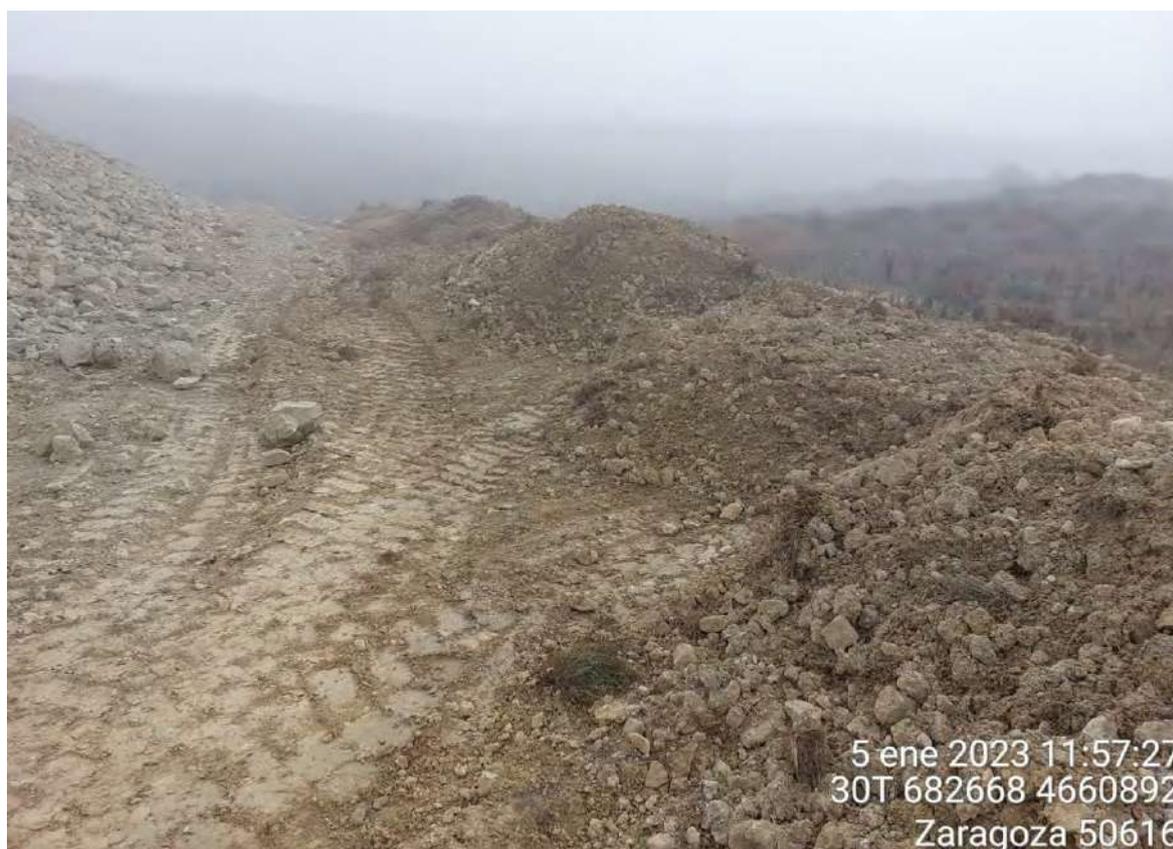
Imagen 1. No conformidad leve. Incorrecta separación de la tierra vegetal del resto del material extraído en OBIII-02.

Desde el primer día se ha insistido en la importancia de esta actuación. Por lo tanto, no puede ocurrir en un futuro, y a partir de ahora, la tierra vegetal se debe colocar en cordones correctamente separados del resto del material extraído y señalarlo mediante balizas. Con la parte de tierra mezclada, se deberá extender y roturar para que el material pueda airearse.

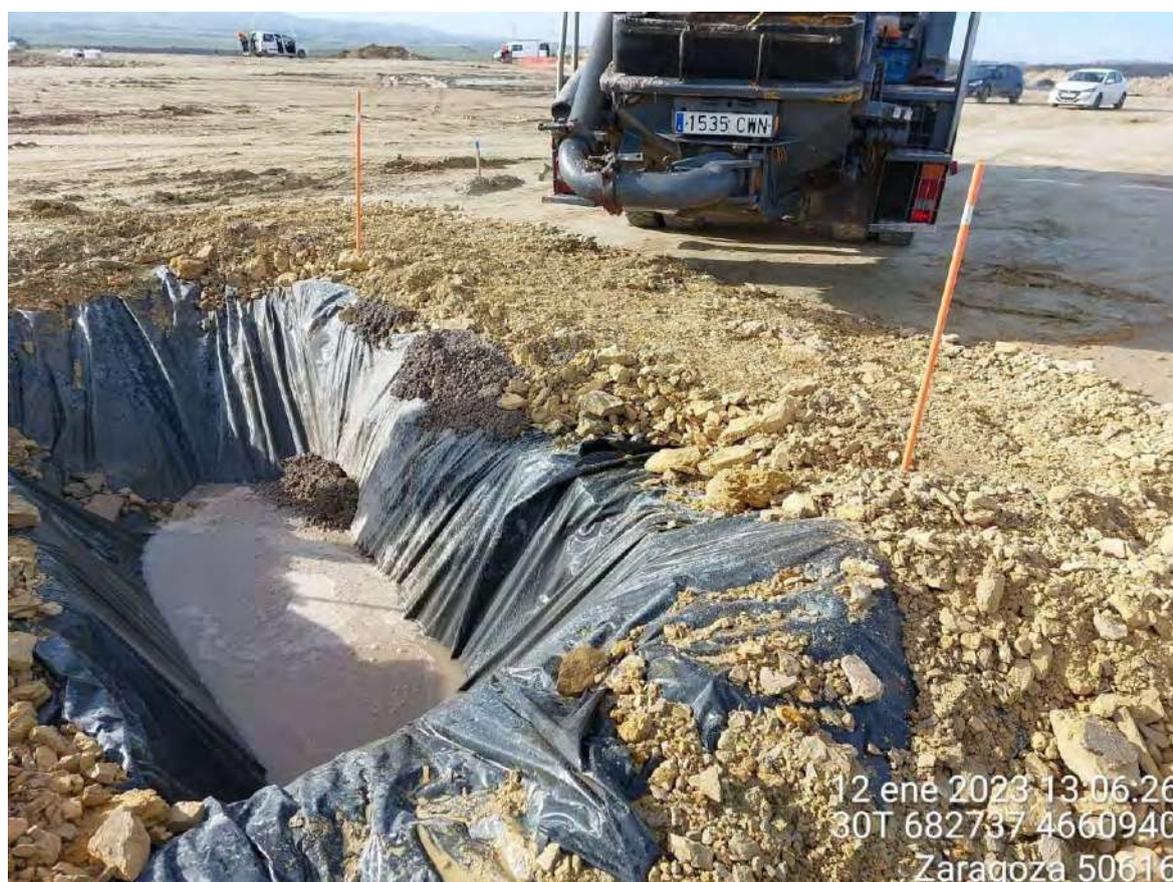
Imagen 2. Pozo de lavado en buen estado apto para el lavado de hormigón en OBIII.

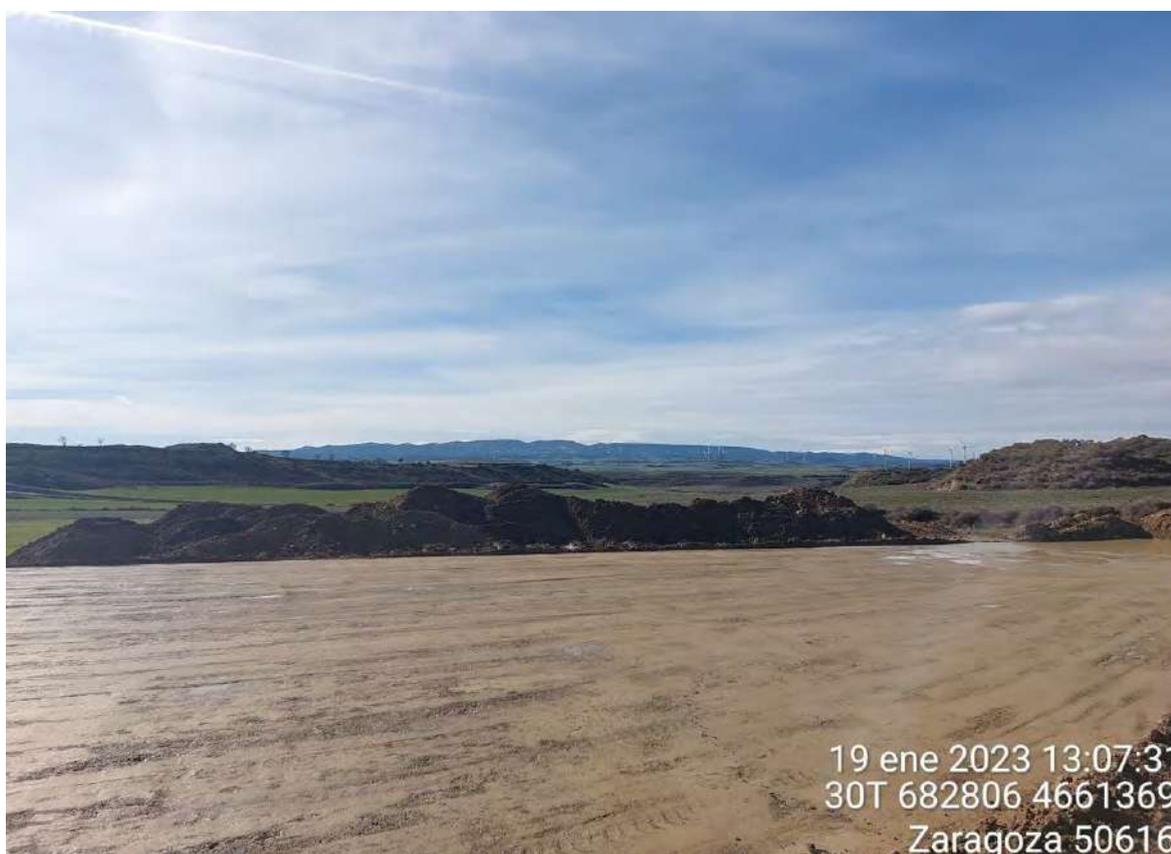
Imagen 1. Acopio de tierra vegetal en la zona de la TM de OBIII. Los cordones son mucho mayores de 1,5 m.

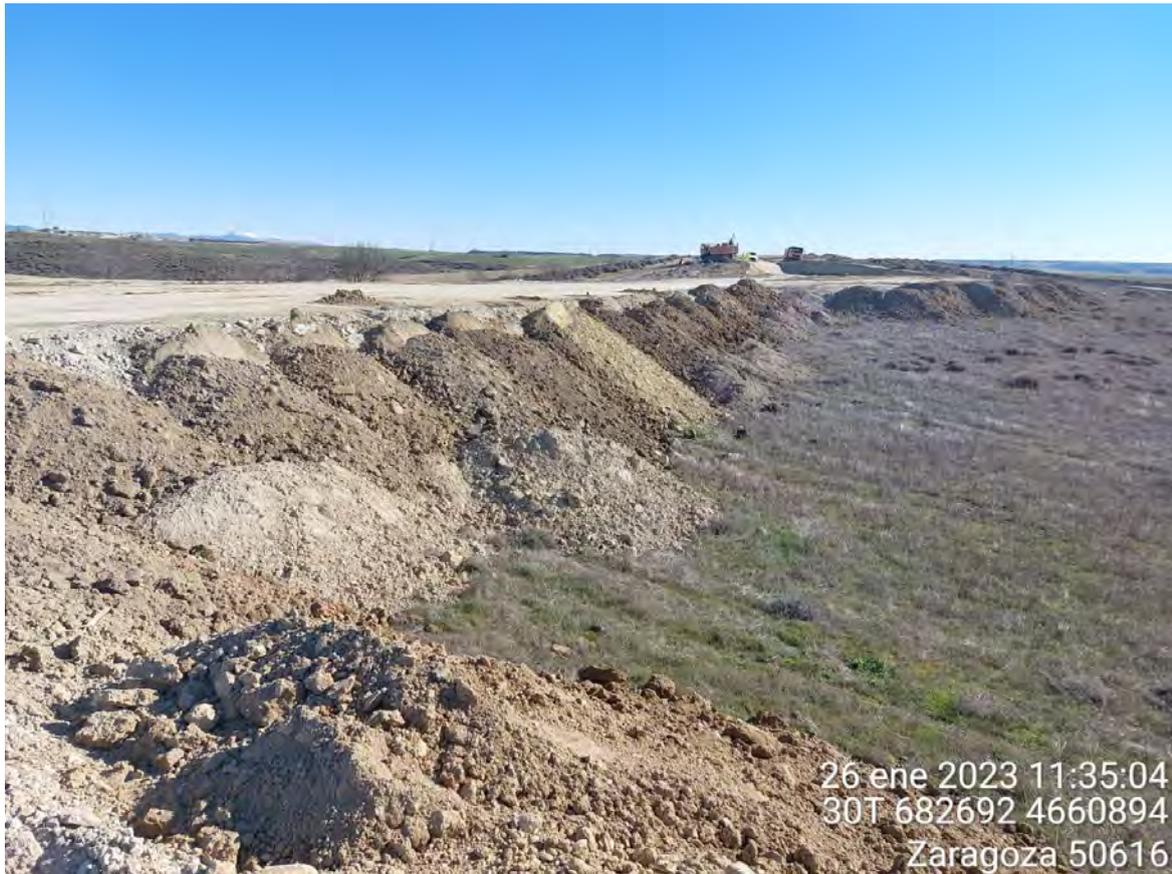
Imagen 2. Tierra vegetal acopiada en OBIII-02 que será utilizada para la restauración de ese talud.

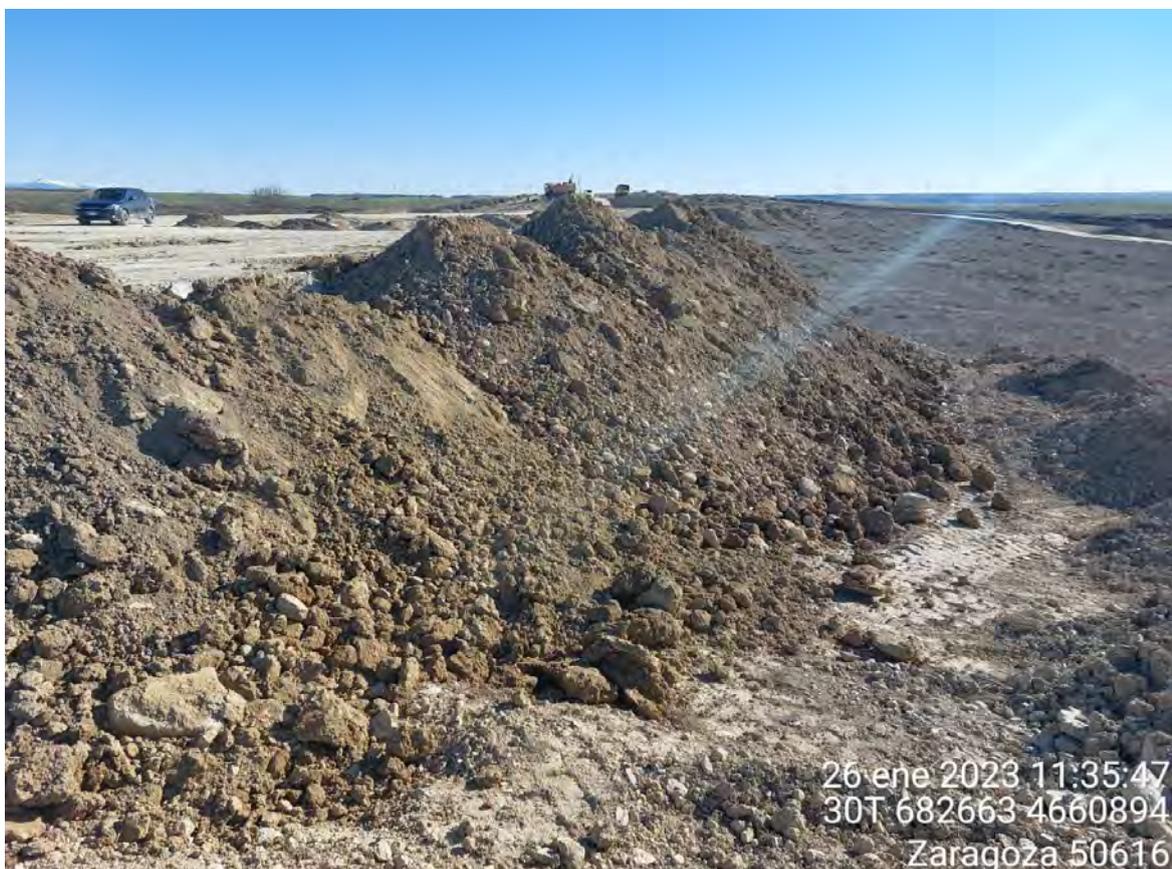
Imagen 3. Tierra vegetal acopiada en OBIII-02 que será utilizada para la restauración de ese talud.

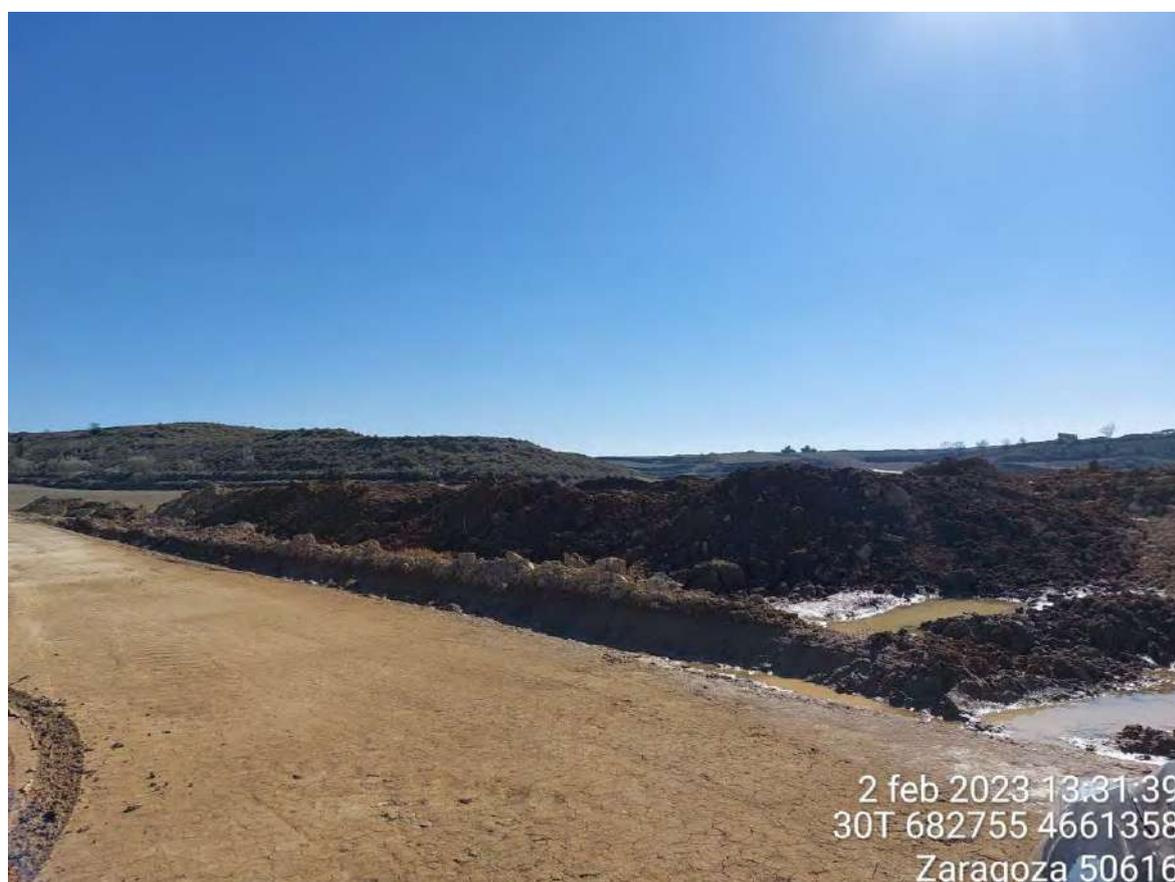
Imagen 1. Acopio de tierra vegetal realizando correctamente subsanando la NC en la TM de OBIII.

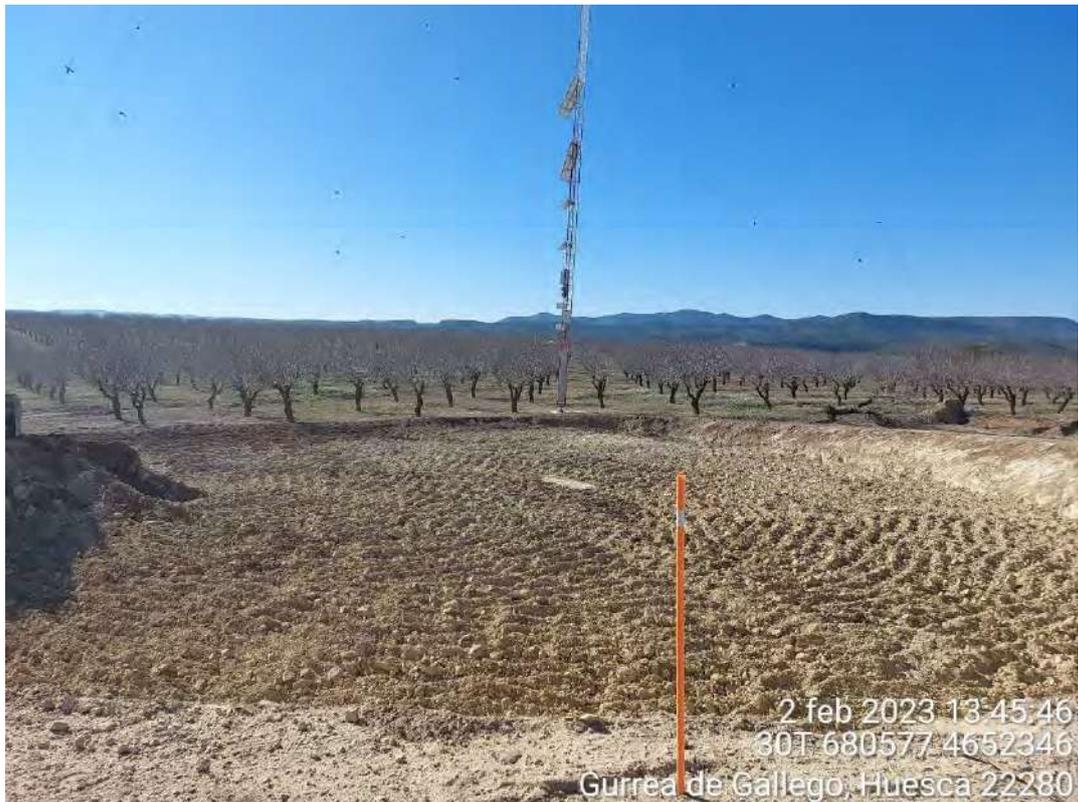
Imagen 3. Excavación en OBII.

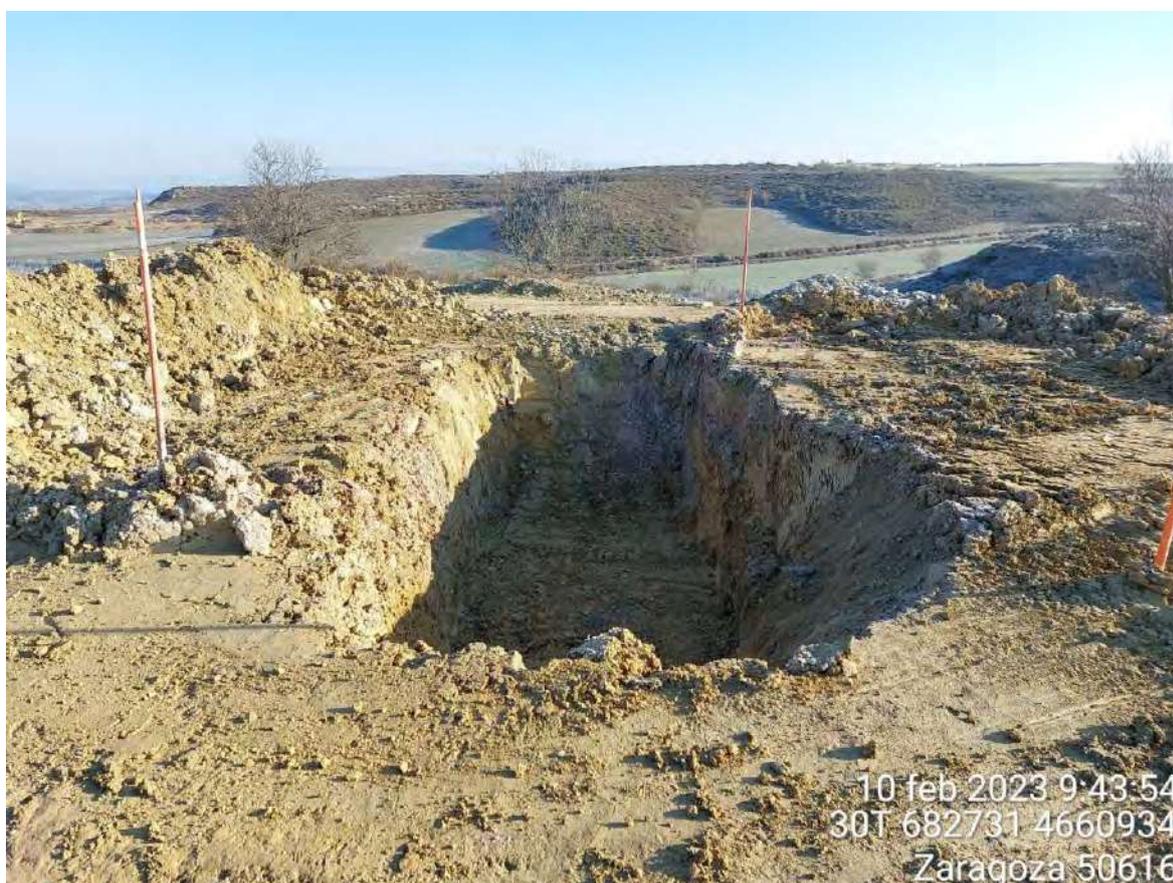
Imagen 1. Pozo de lavado utilizado en proceso de restauración.

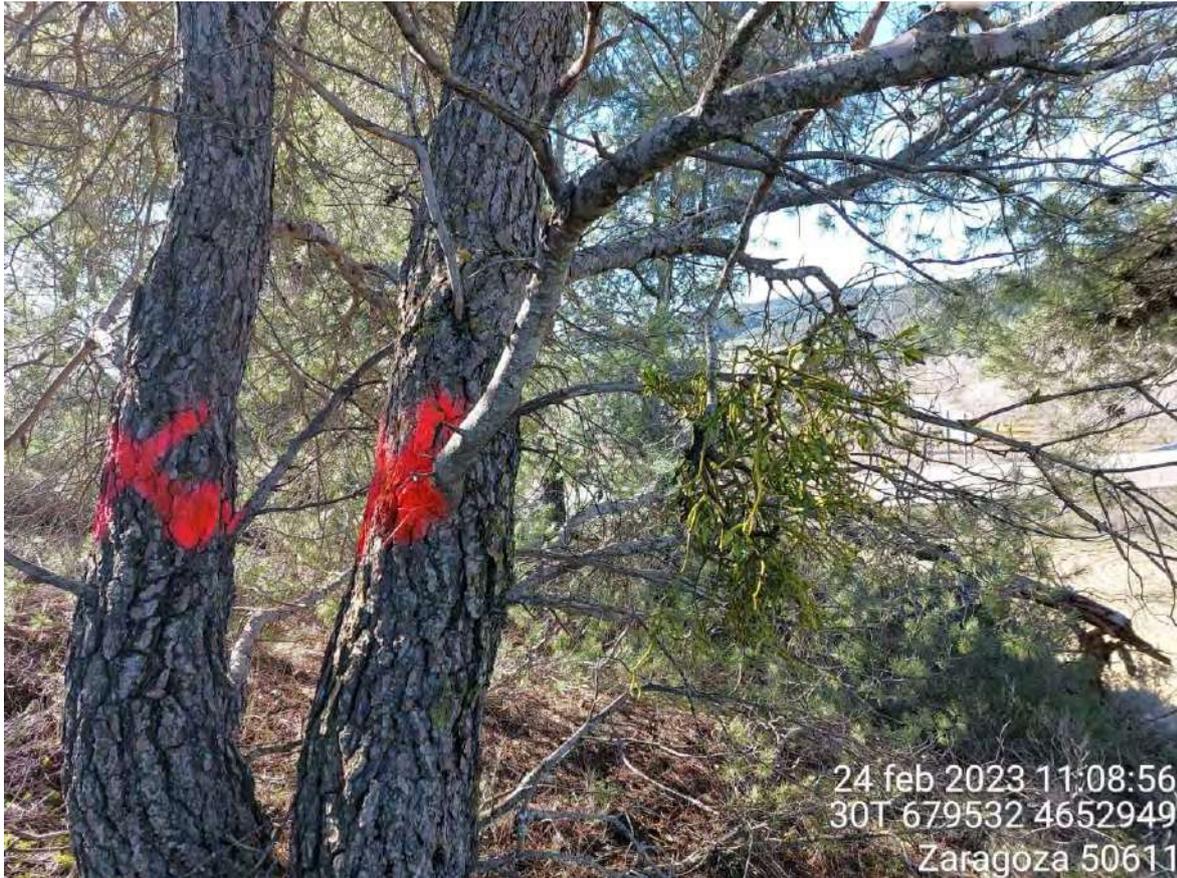
Imagen 5. Marcaje de árboles que se van a talar en la zona del apoyo 50 junto con Ernesto (Tecinsa).

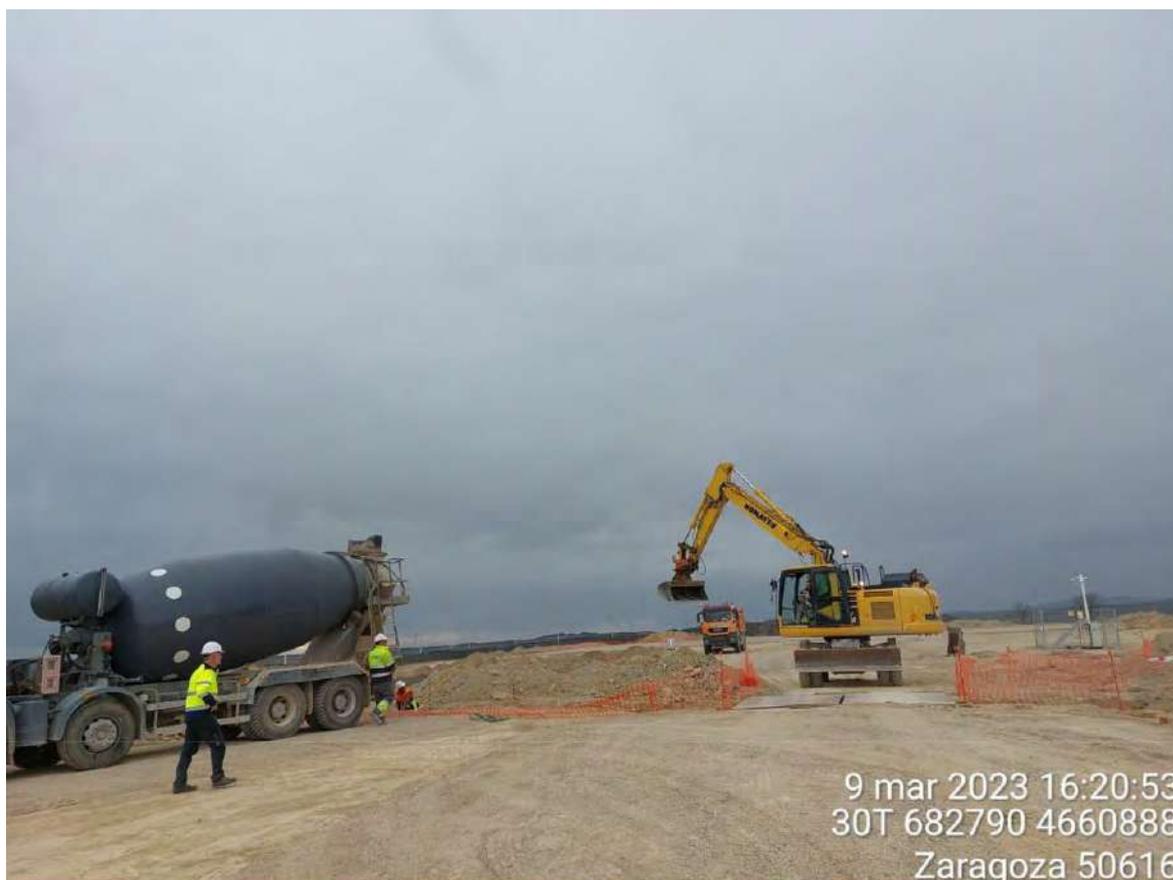
Imagen 1. Maquinaria preparando OBIII-02.

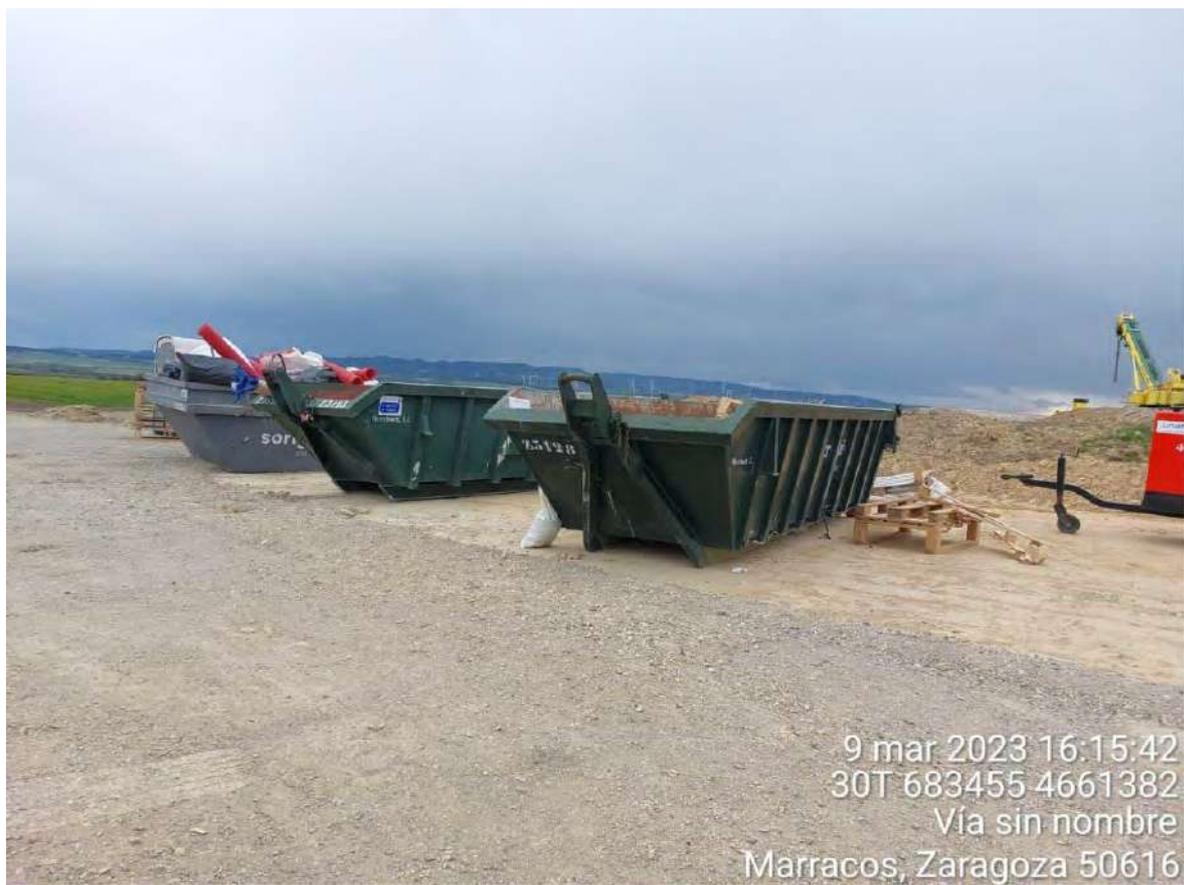
Imagen 2. Contenedores RNP Collosa.

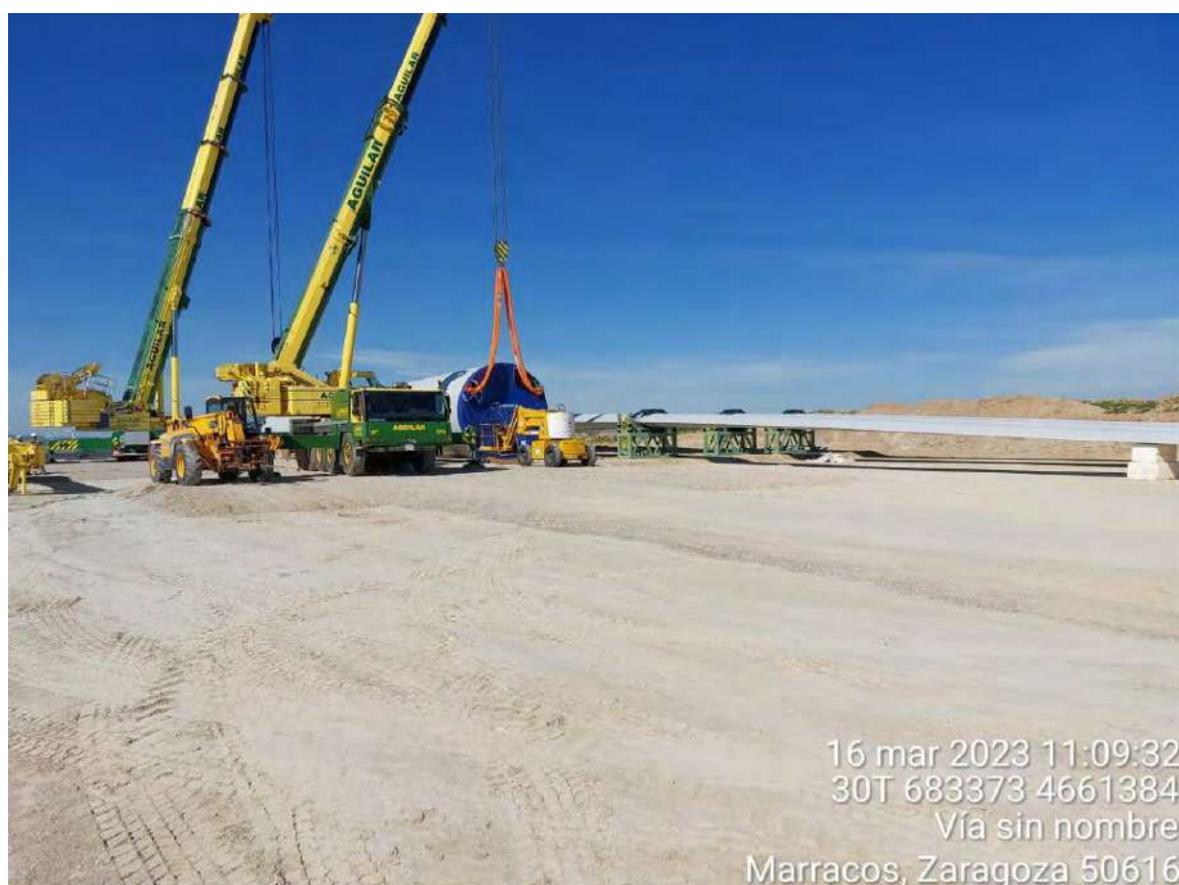
Imagen 1. Posición OBIII-01.

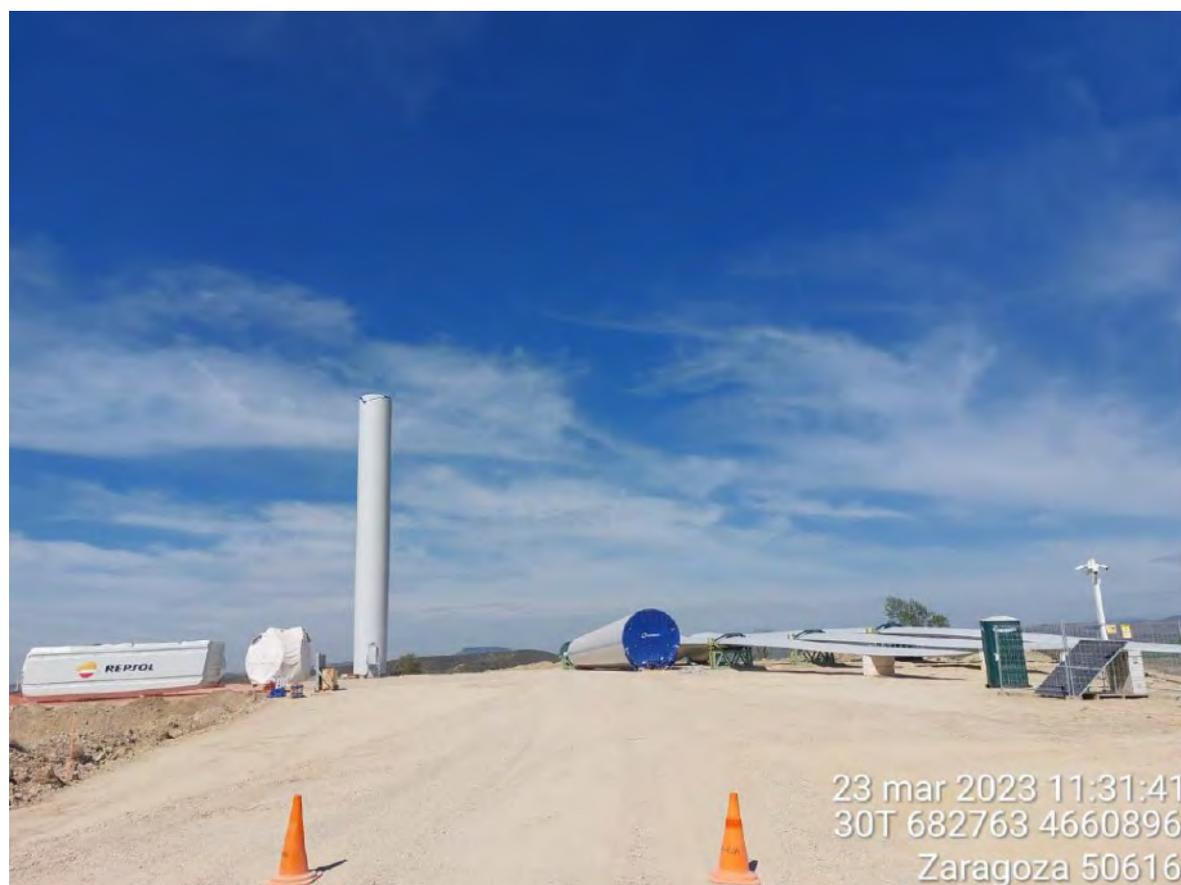
Imagen 1. Posición OBIII-02 con el material acopiado en plataforma.
