INFORME POSTCONSTRUCTIVO
PARQUE EÓLICO ODÓN DE BUEN II
TM GURREA DE GÁLLEGO (HUESCA)

**FUERZAS ENERGÉTICAS DEL SUR DE
EUROPA XX, S.L.**
DICIEMBRE 2023

TESTA Calidad y Medio ambiente S.L.

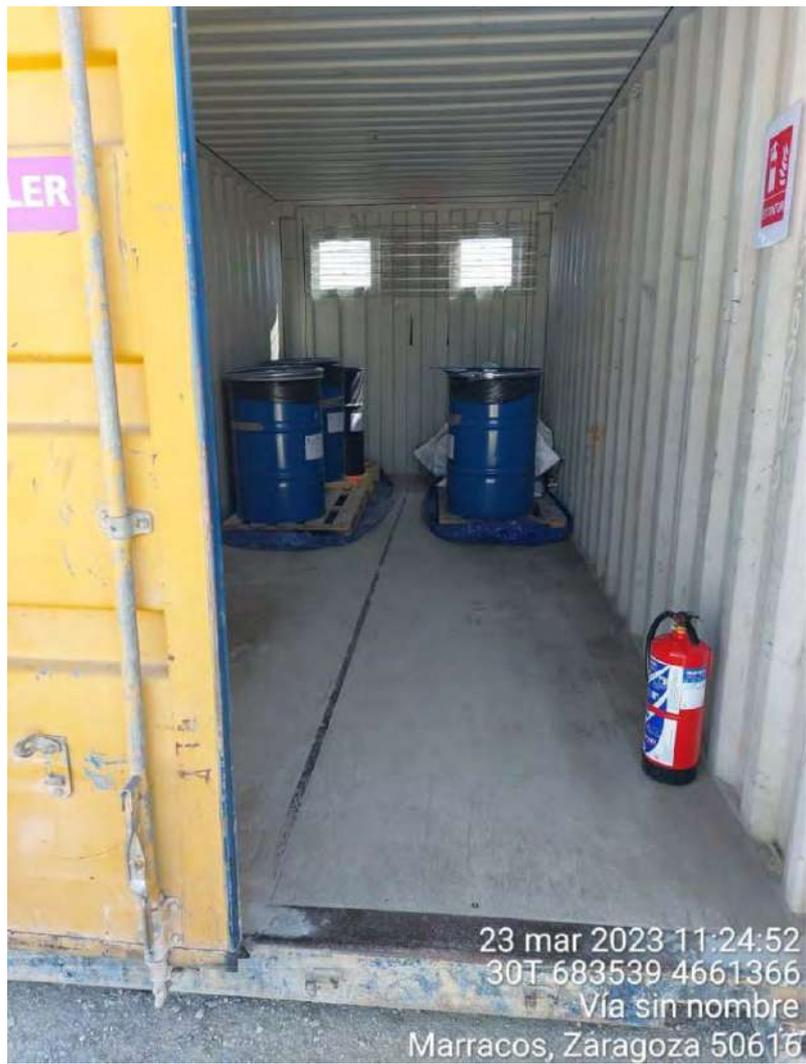
Imagen 2. Almacén de RP de Nordex en buenas condiciones.

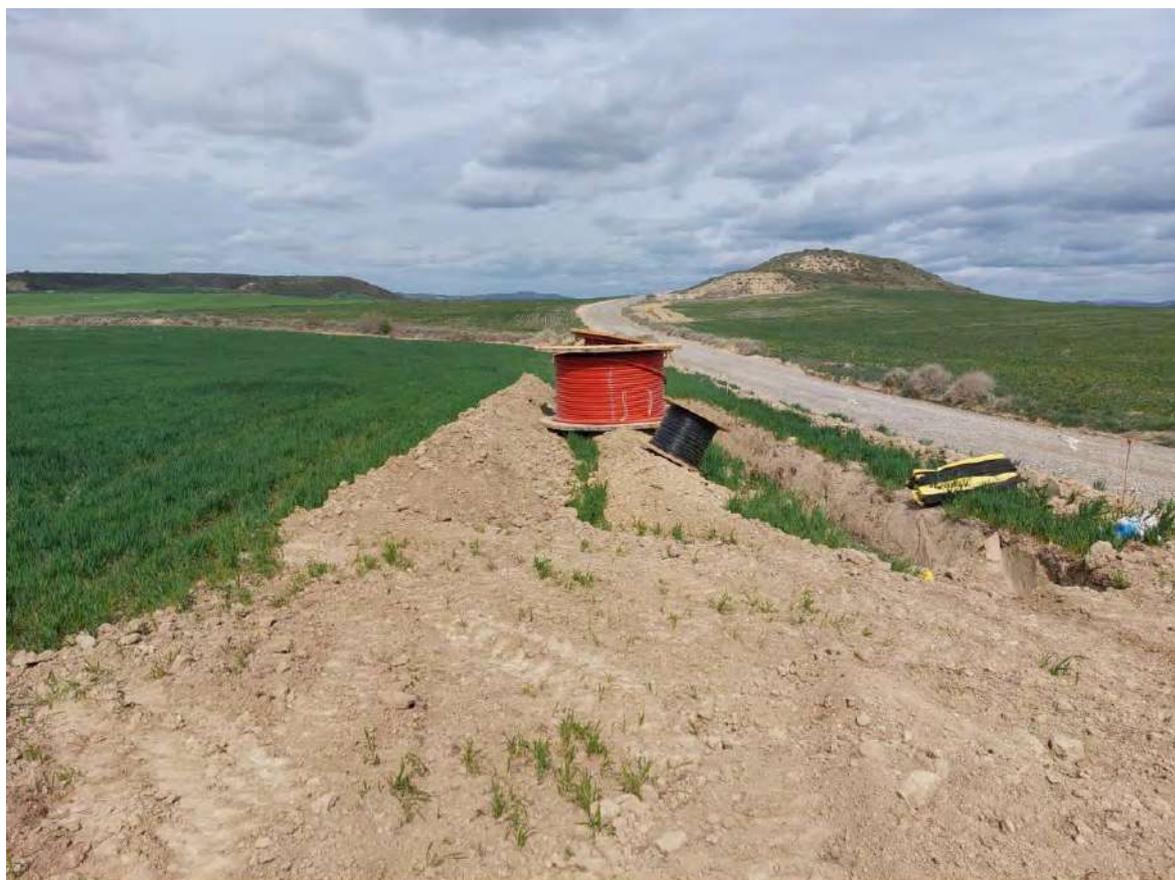
Imagen 1. Zanja de evacuación OBIII.

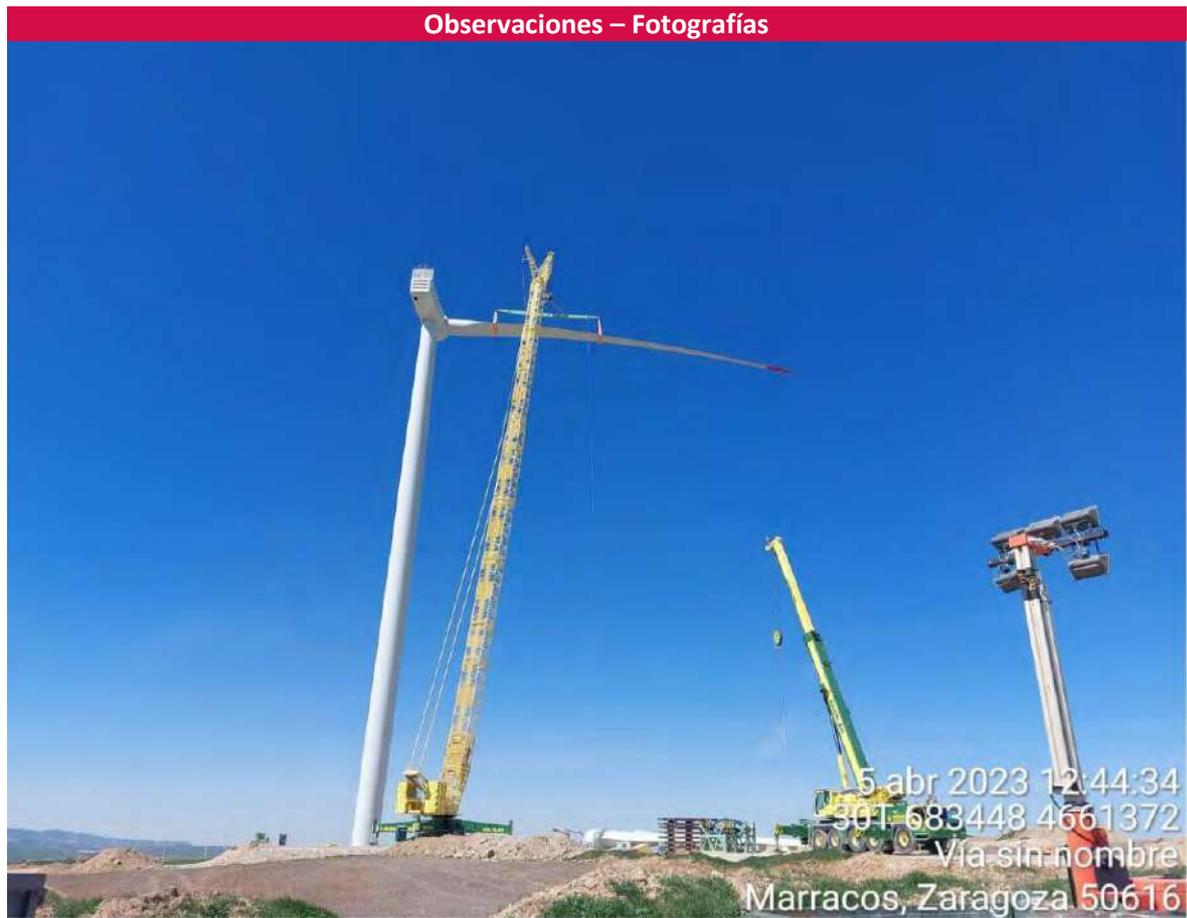
Imagen 2. Montaje de la posición OBIII-01.

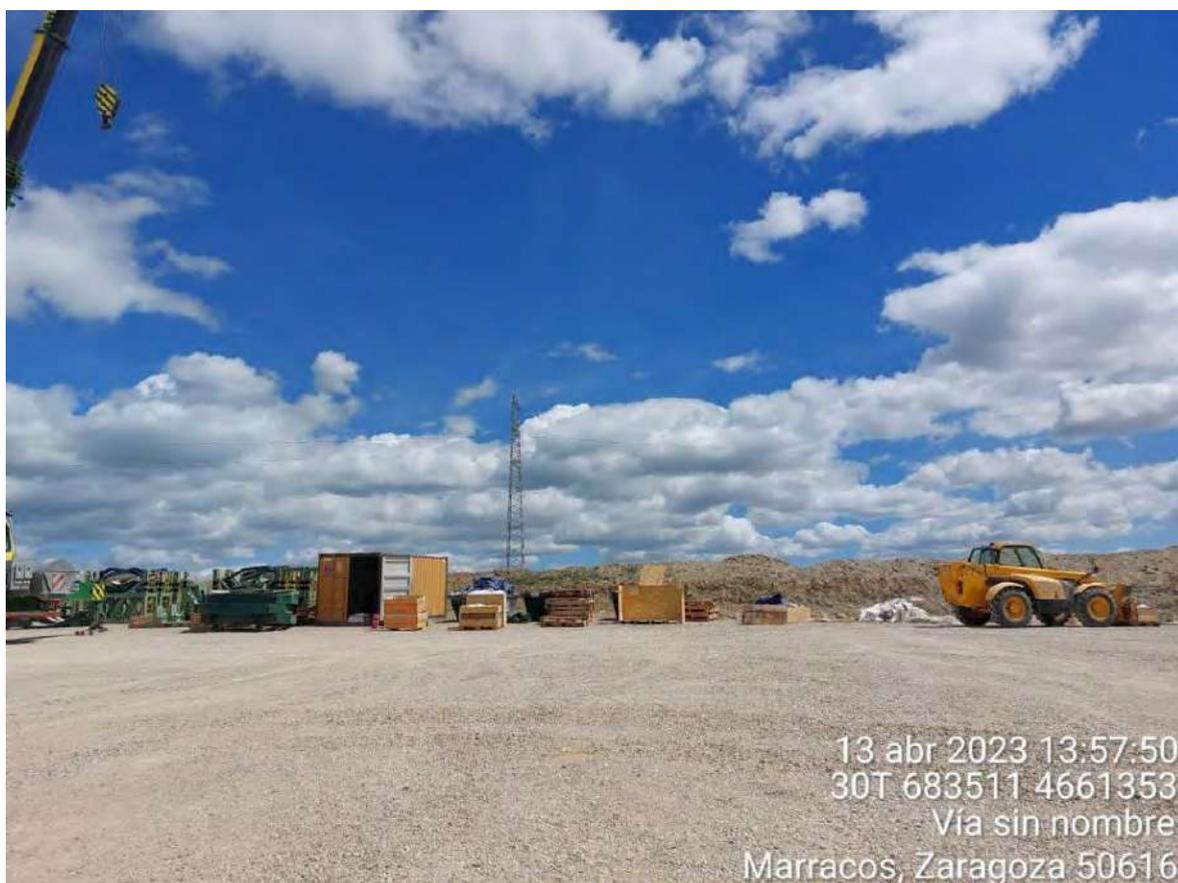
Imagen 1. Punto limpio de NORDEX.

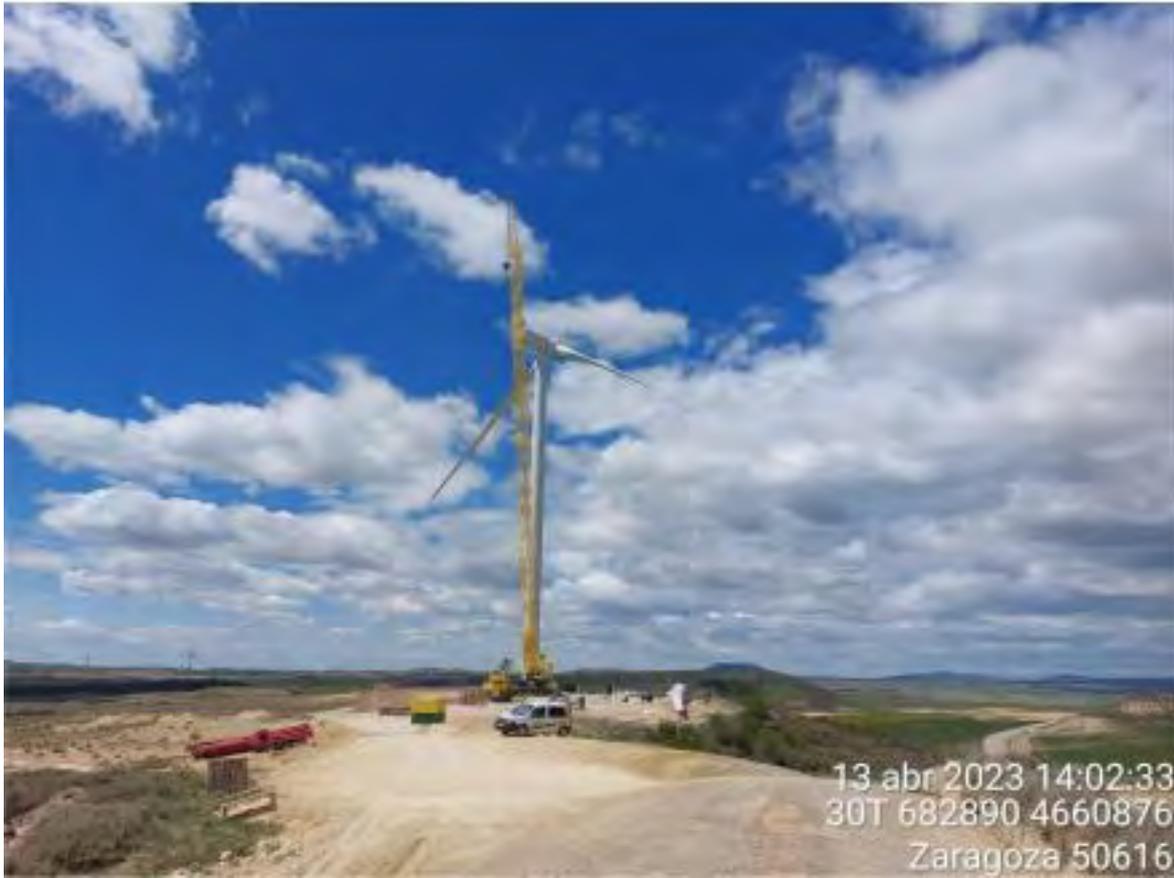
Imagen 2. Montaje OBIII-02.

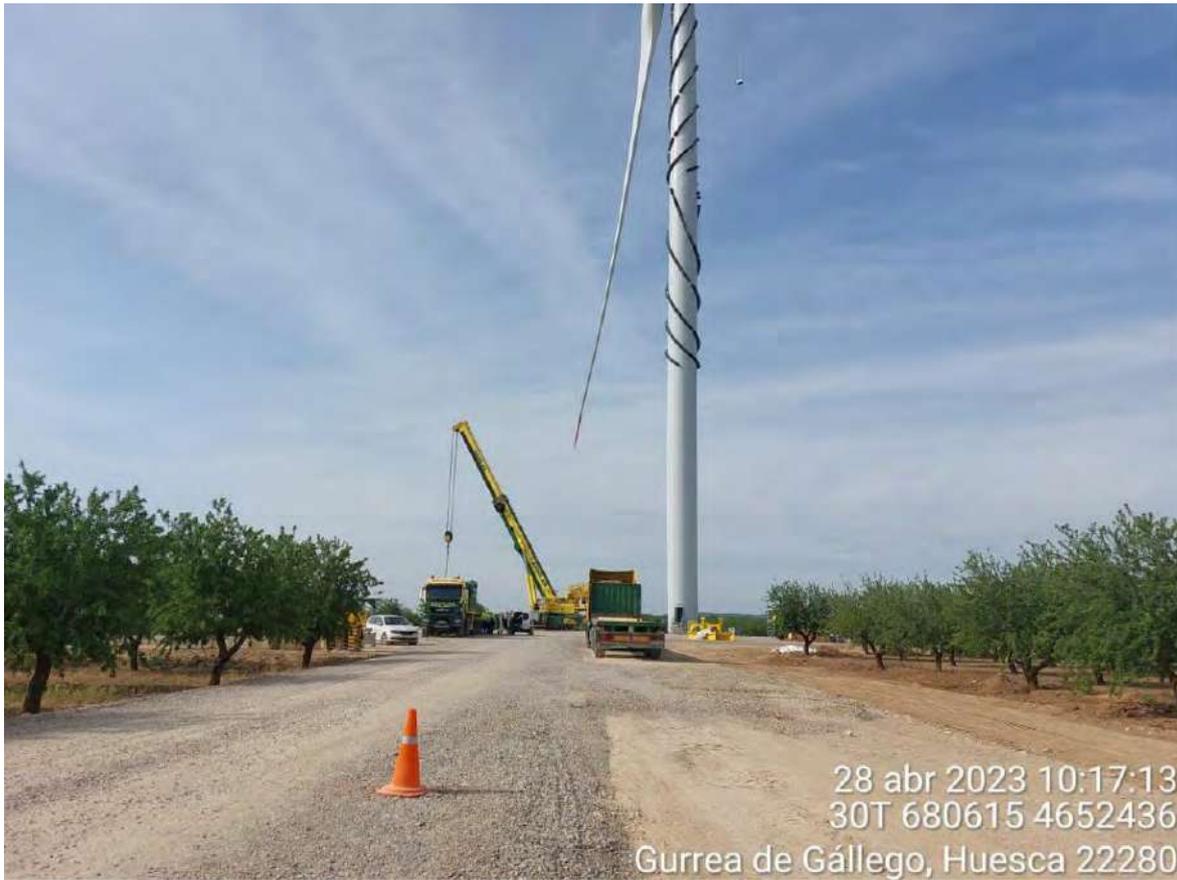
Imagen 1. Posición OBII-02.

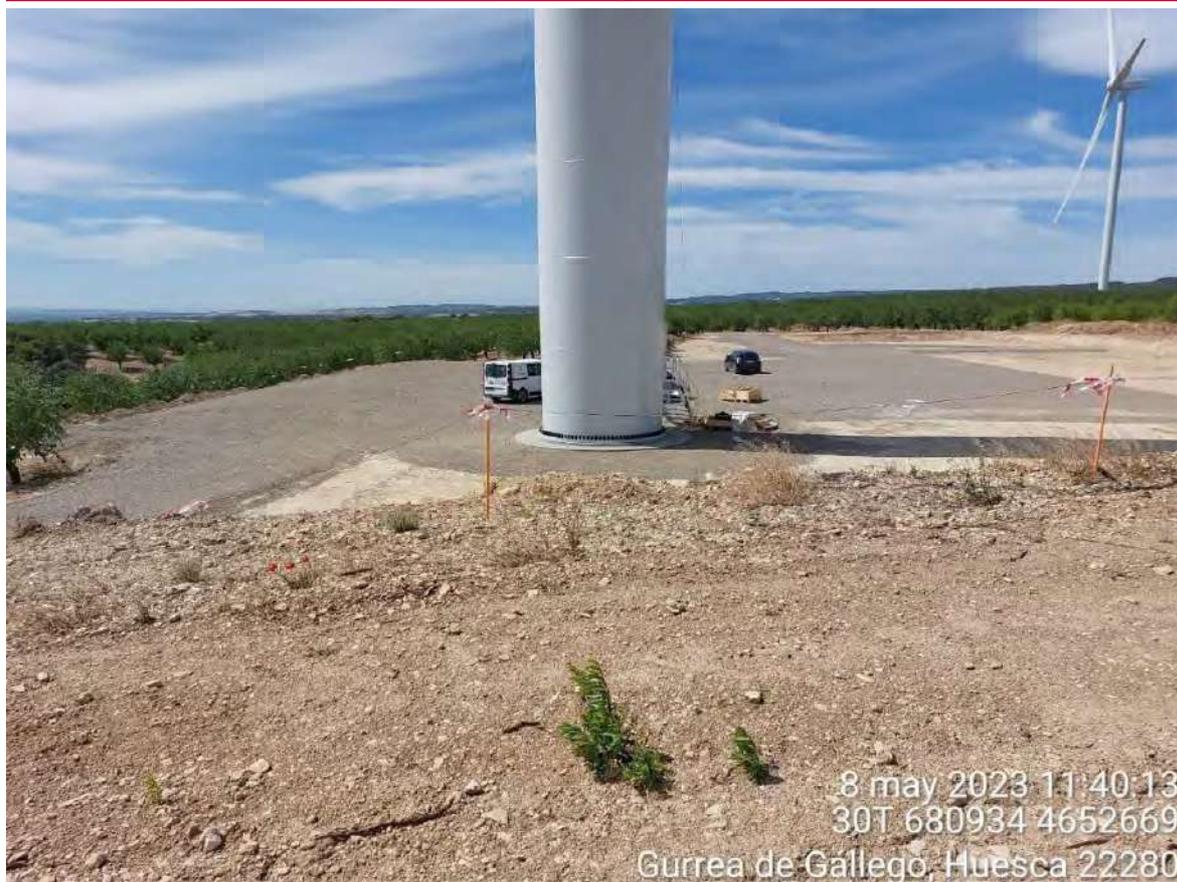
Imagen 1. Posición OBII-02 desde el ramal.

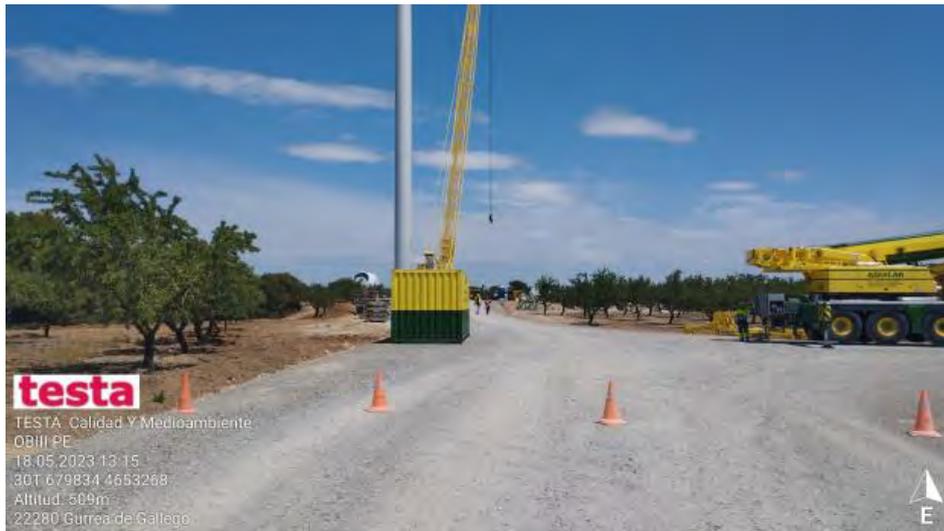
Trabajos en OB2-3

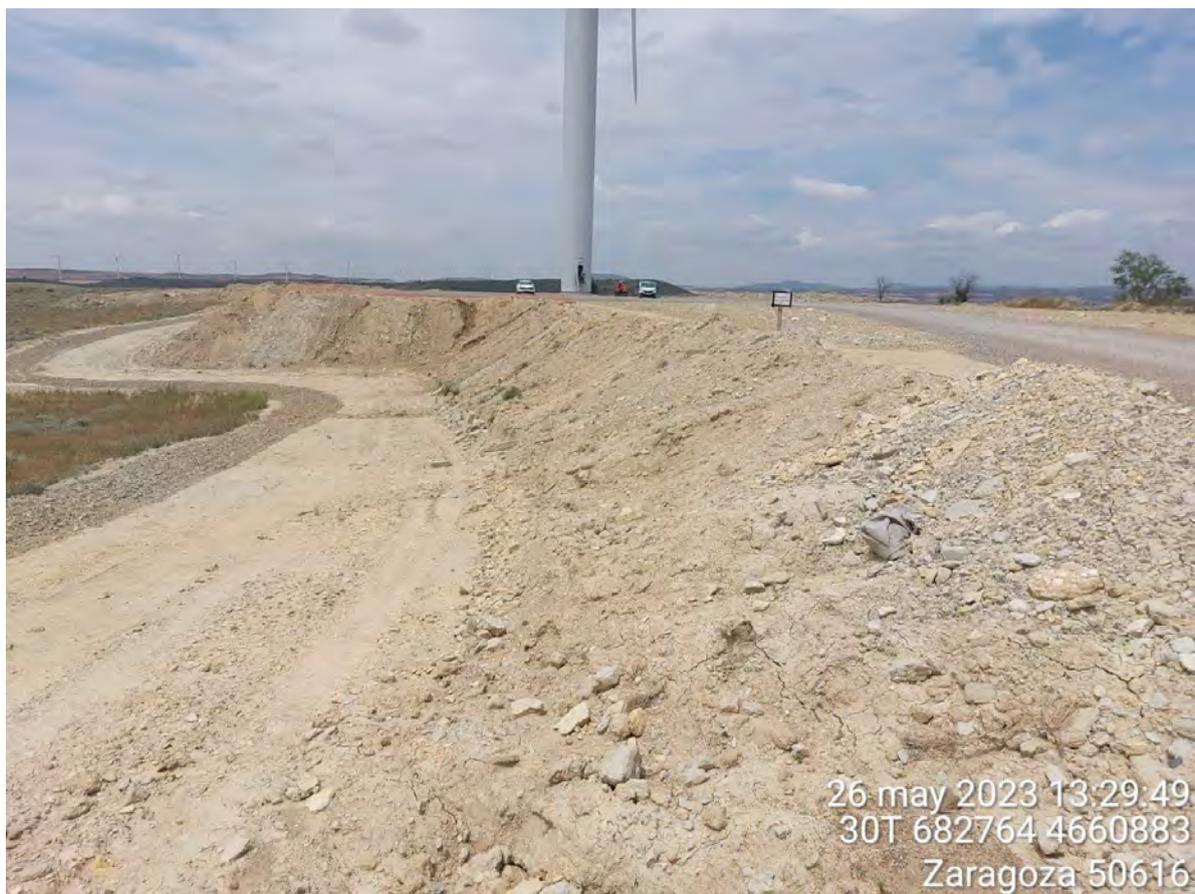
Imagen 1. Posición OBIII-02 en proceso de restauración.

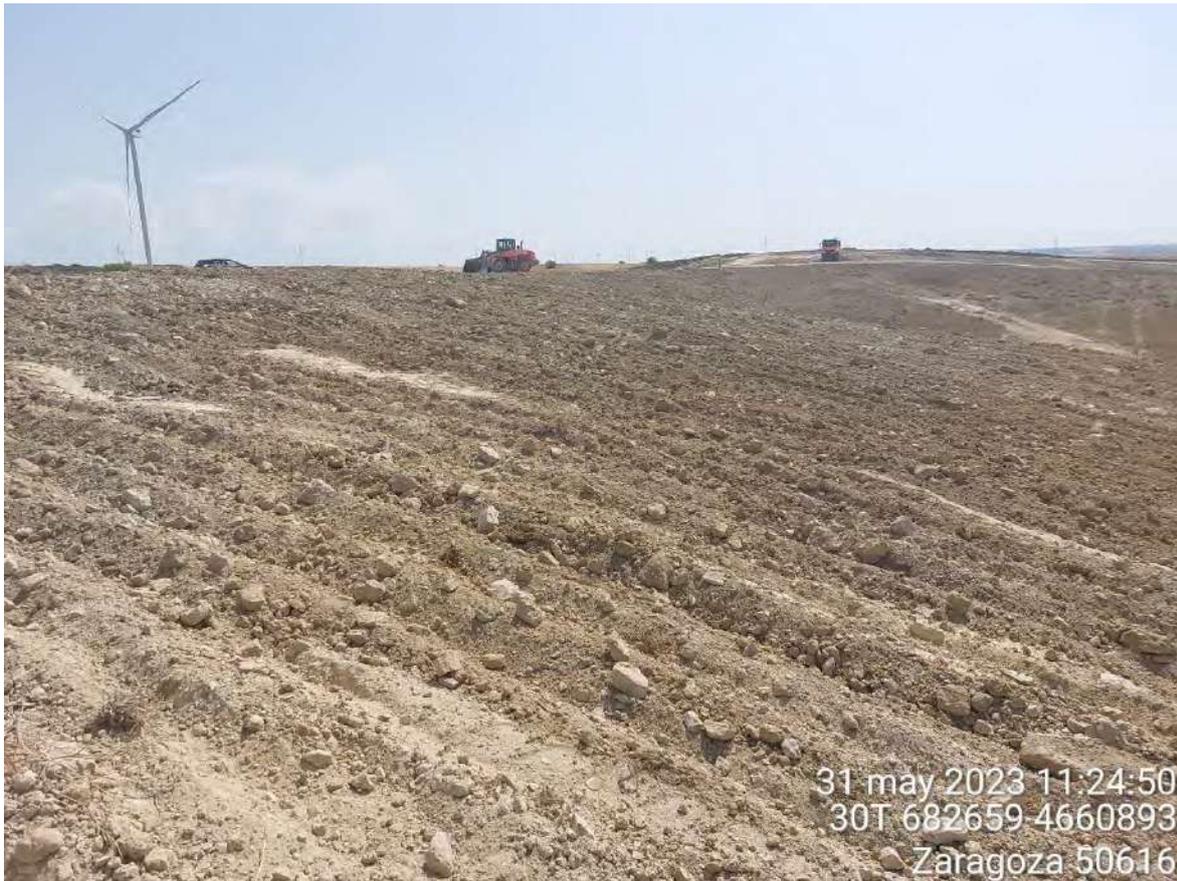
Imagen 3. Restauración morfológica de OBIII-02 todavía sin terminar.

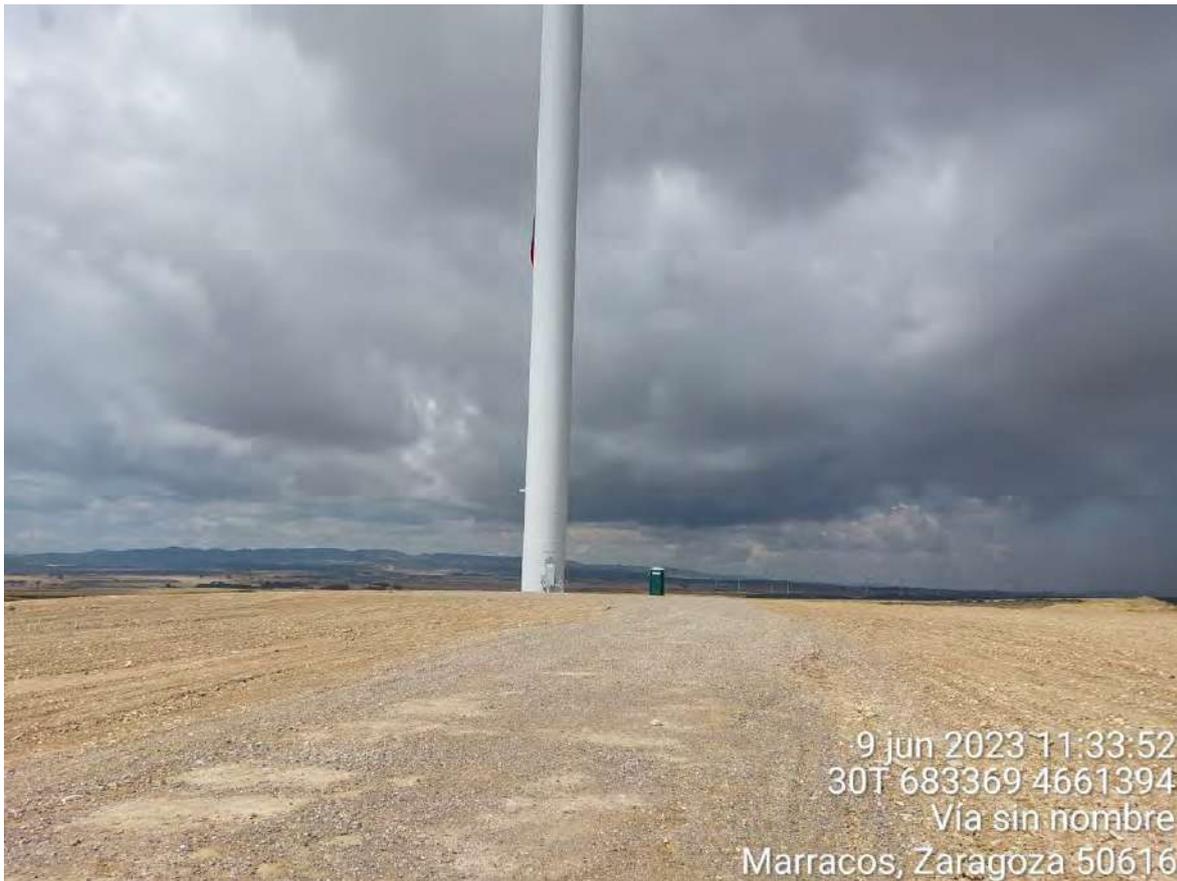
Imagen 2. Posición OBIII-01 tras realizar los trabajos de restauración morfológica.

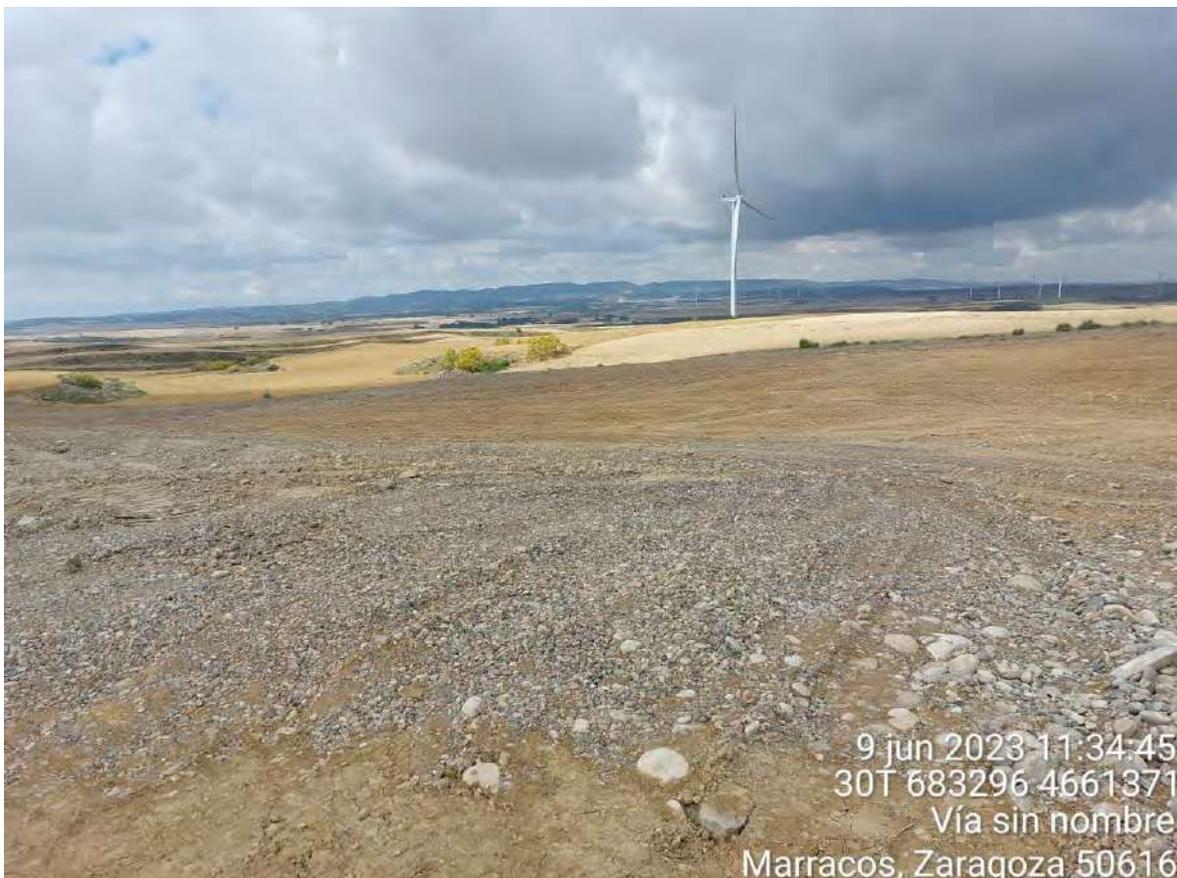
Imagen 3. Suave caída desde la plataforma de ocupación definitiva hasta el campo de cultivo del propietario en OBIII-01.

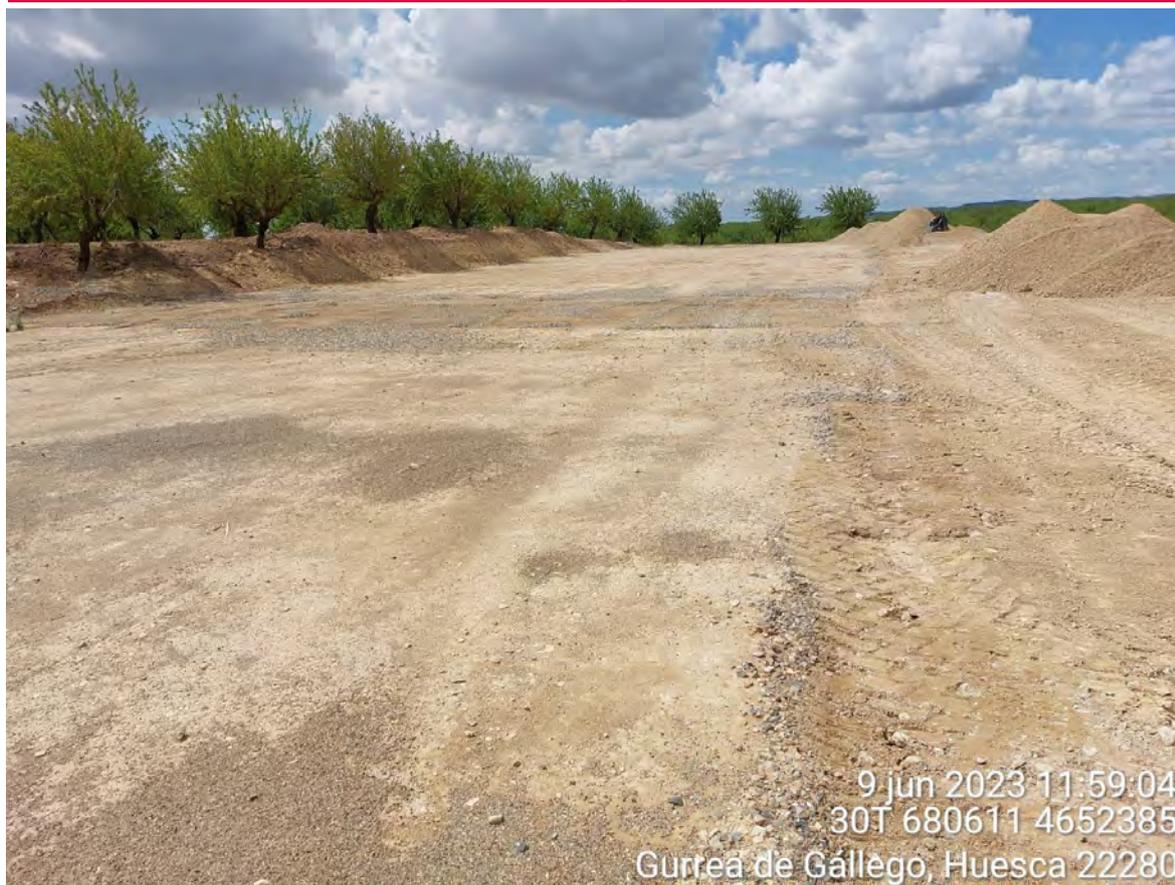
Imagen 4. Retirada de zahorra en la plataforma de ocupación temporal en OBII-01.

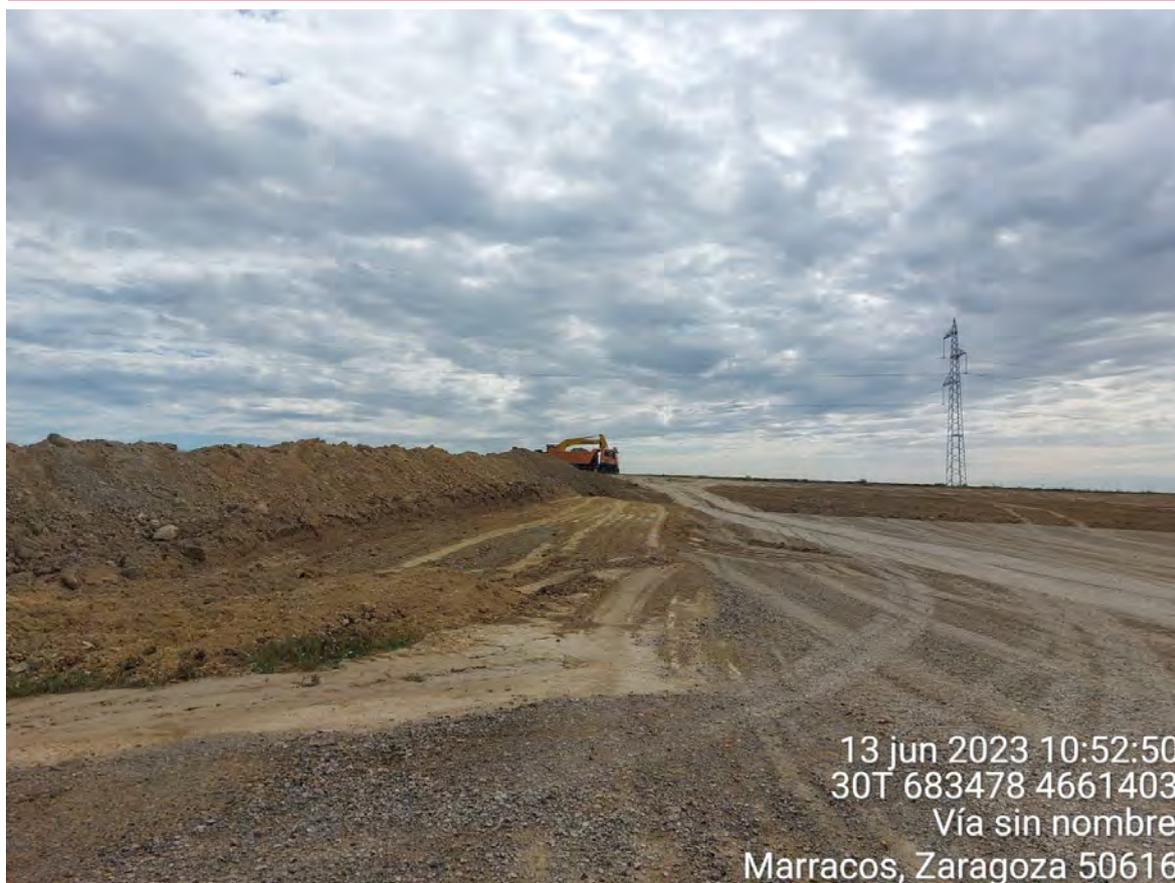
Imagen 3. Trabajos de restauración en la campa de acopio de OBIII.

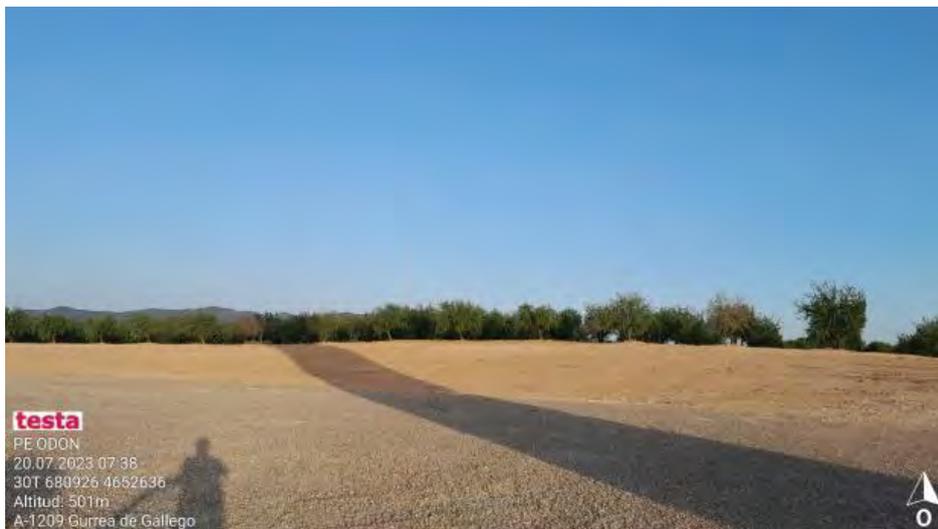
Restauracion

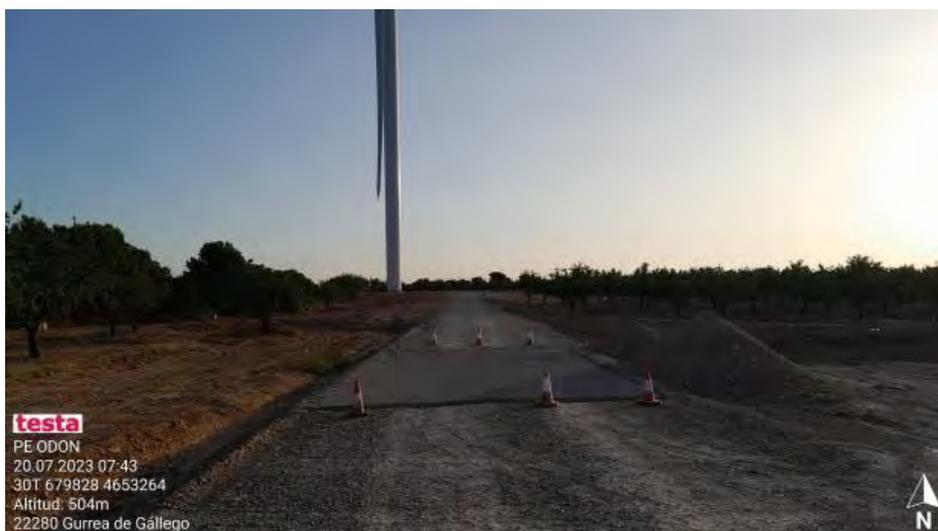
Acceso cortado a plataforma

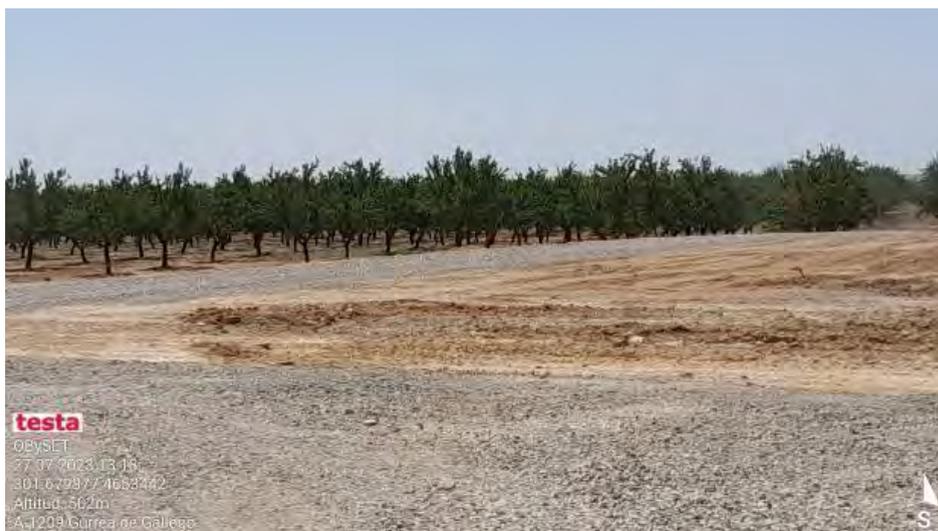
Restauracion
