INFORME POSTCONSTRUCTIVO

PARQUE EÓLICO SAN ROQUE

TTMM Luna y Valpalmas (Zaragoza)

REF.: nº 2.659-SR-02-25

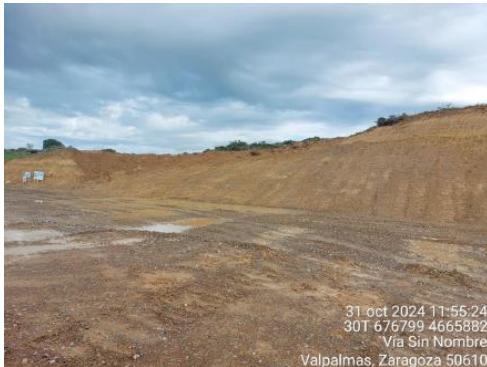
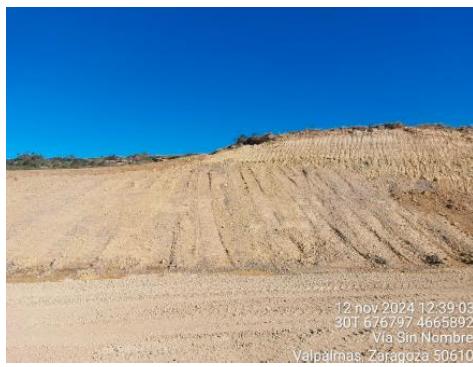
Talud SRQ-01

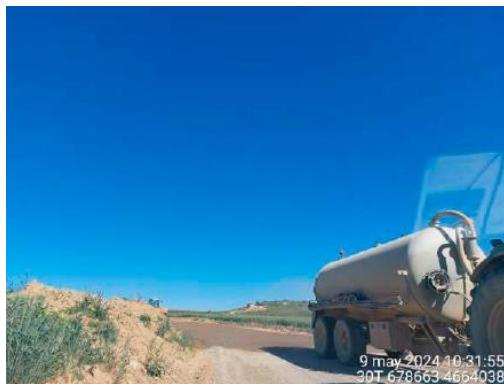
Riego de viales

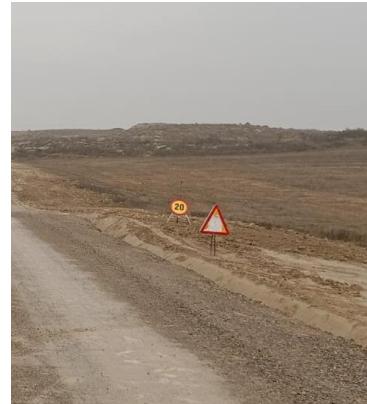
Señal limitación de velocidad

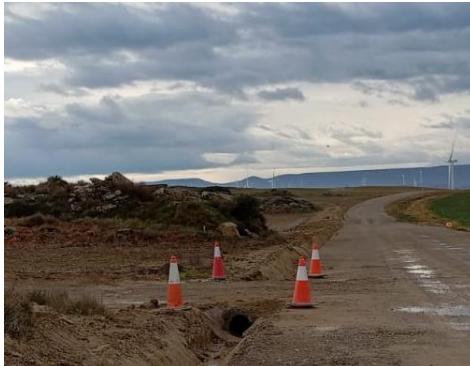
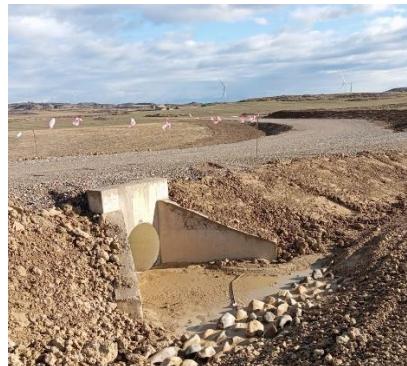
Drenaje

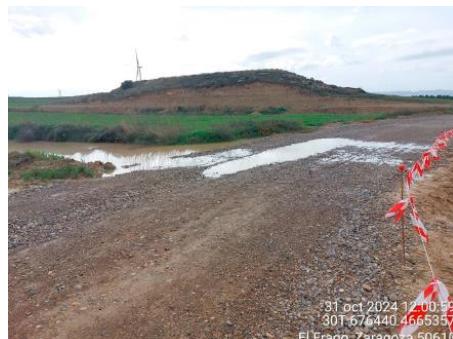
31 oct 2024 12:00:59
30T 676440 4665357
El Frago, Zaragoza 50610

Barranco cegado en vial previo a la obra para permitir el paso del agua

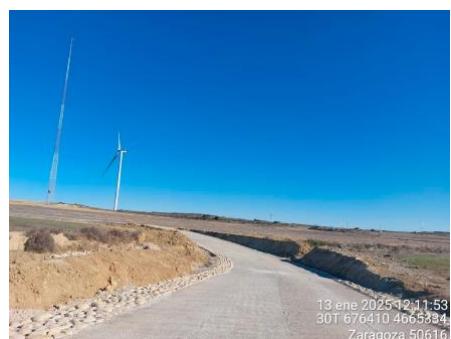
13 ene 2025 12:11:53
30T 676410 4665334
Zaragoza 50610

Odt en SRQ-02 para permitir paso agua del barranco

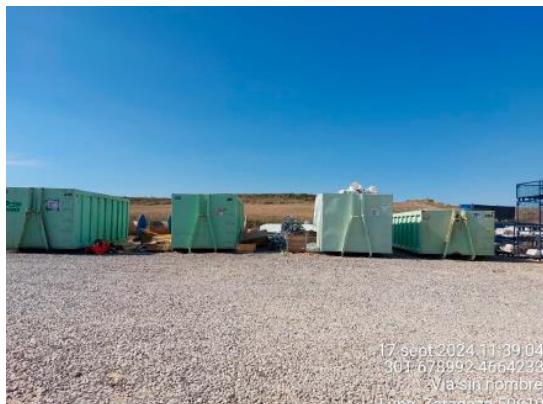
Punto limpio

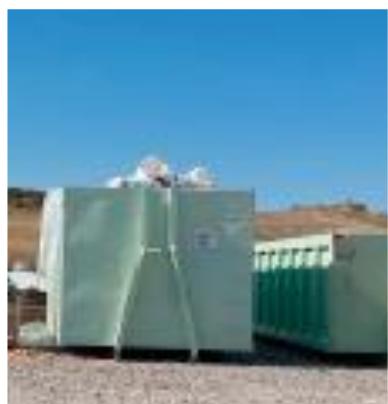
Contenedor

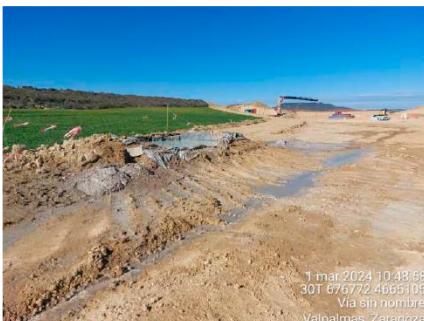
- Para la limpieza de los residuos de hormigón se realizan pequeñas excavaciones impermeabilizadas, no inferiores al metro y medio de profundidad, donde se procede a la limpieza de las canaletas de las hormigoneras y demás residuos de hormigón. Una vez llenas se procede al picado del hormigón y su gestión como residuo.
- Durante las obras se ha generado una no conformidad:
 - Se abre NC leve con fecha 01/03/2024, NC-007 por contaminación suelo pozo lavado del PE San Roque, posición 02. El pozo de lavado se ha colmatado y las últimas bombas lavaron fuera del mismo, generando montones de hormigón muy evidentes y una escorrentía debido a una ligera pendiente de más de 50 metros. La no conformidad es solucionada y se cierra el 14/03/2024.

NC 007 contaminación suelo pozo lavado
Hormigonado SR-02

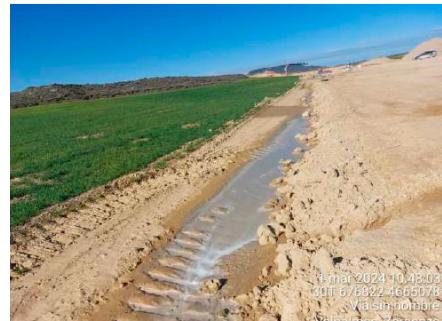
Contaminación suelo pozo lavado
Hormigonado SR-02

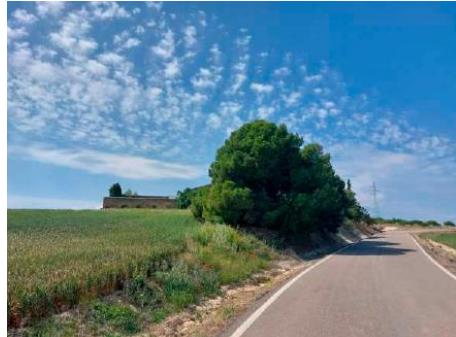
Zona a podar

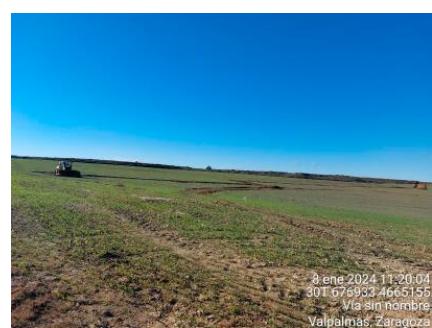
Primeros desbroces

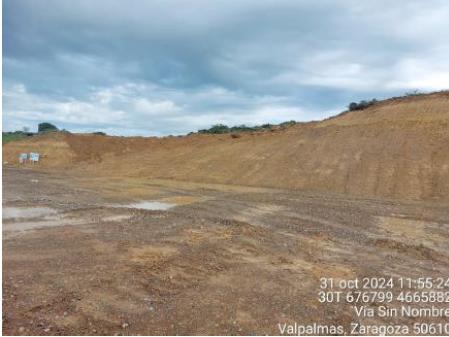
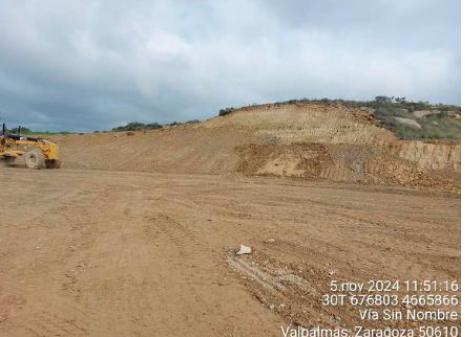
Restauración morfológica SR-01	Trabajos de restauración en SR-01

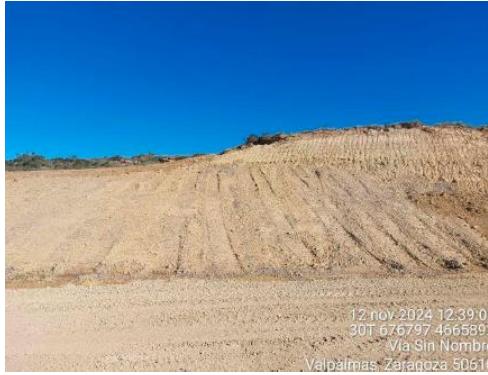
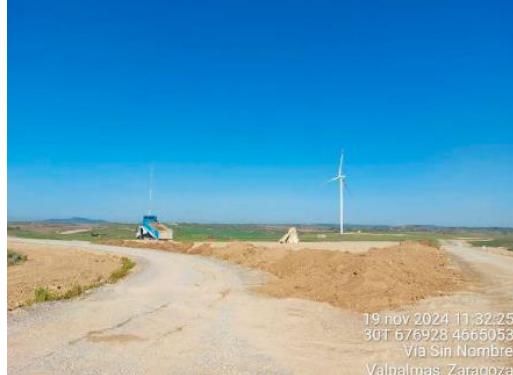
Talud SR-01 tras restauración morfológica, a falta de tierra vegetal	Isleta SR-02 con tierra vegetal para su extendido previo a plantación

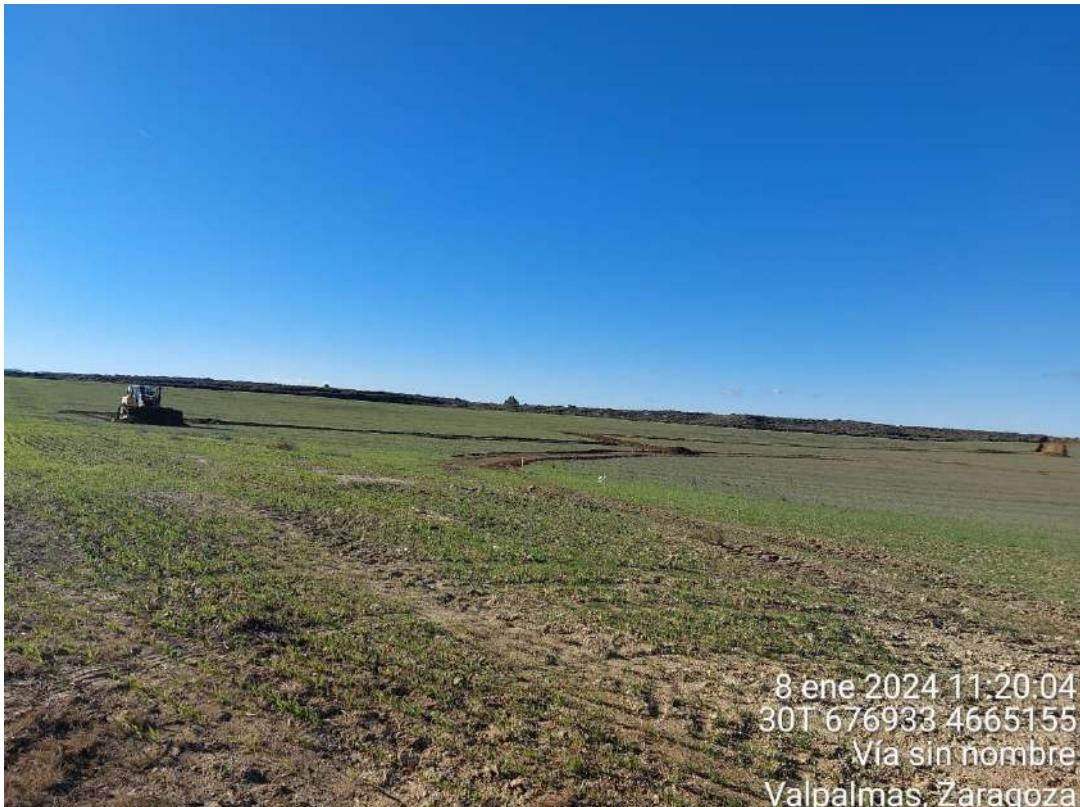
Imagen 1. Maquinaria realizando los primeros desbroces.

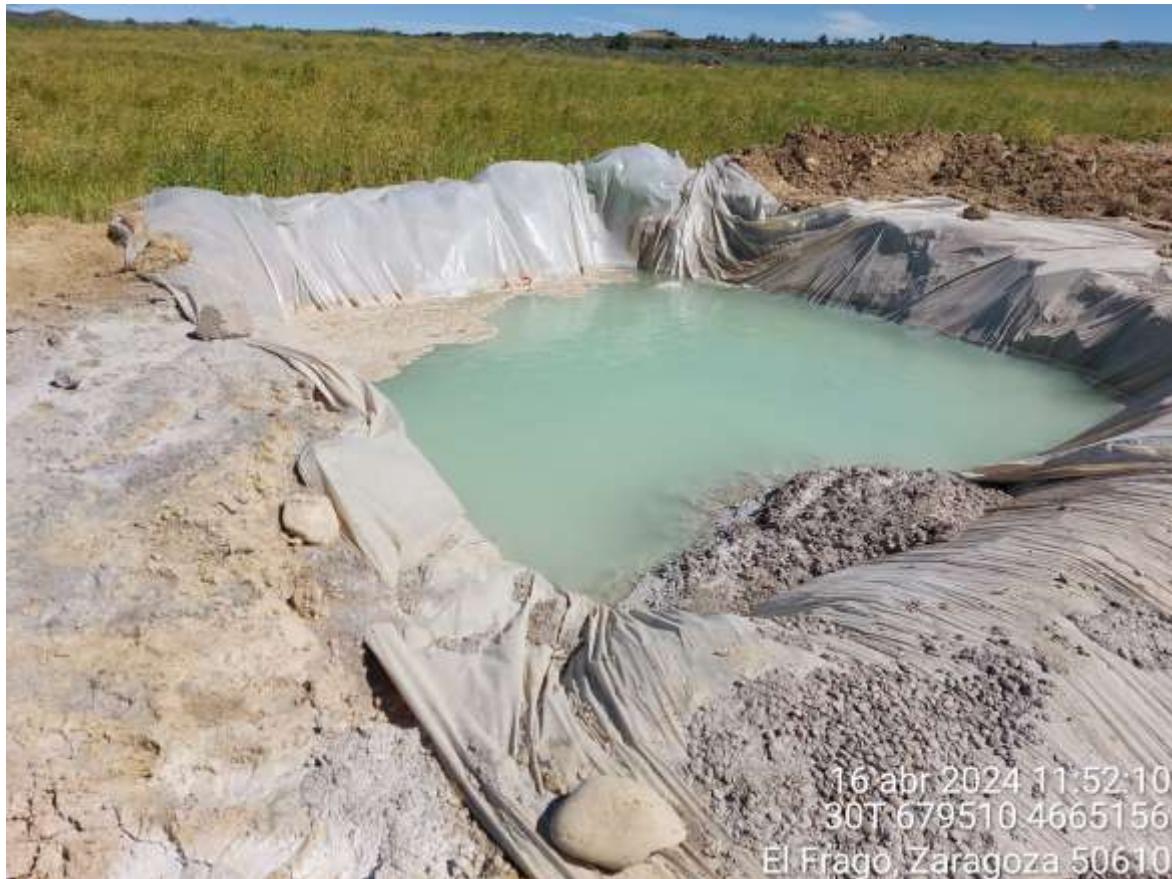
16 abr 2024 11:52:10
30T 679510 4665156
El Frago, Zaragoza 50610

Imagen 1. Pozo de lavado de PAU-04 cumpliendo con el objetivo de protección del suelo.

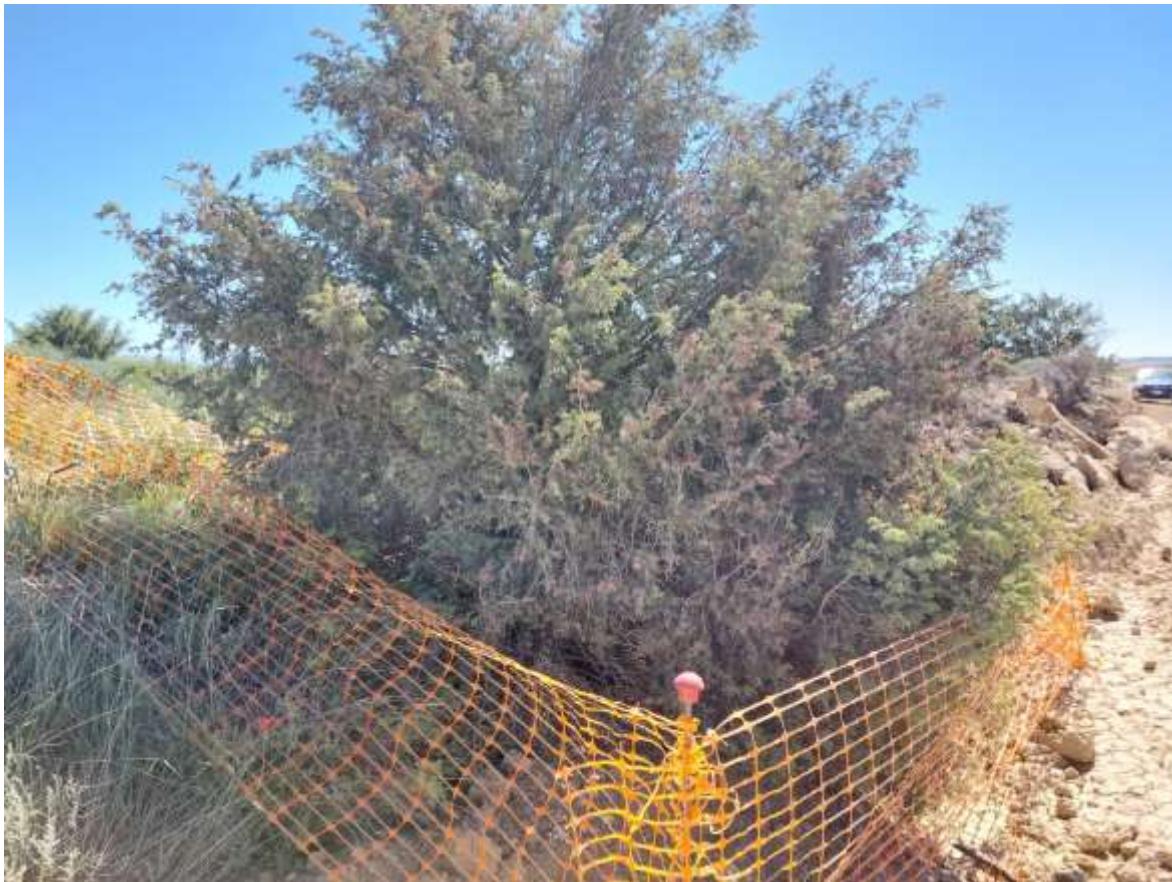
Imagen 1. Ejemplar de *Juniperus sp* sobre el que se consulta una posible poda para el paso de la zanja.

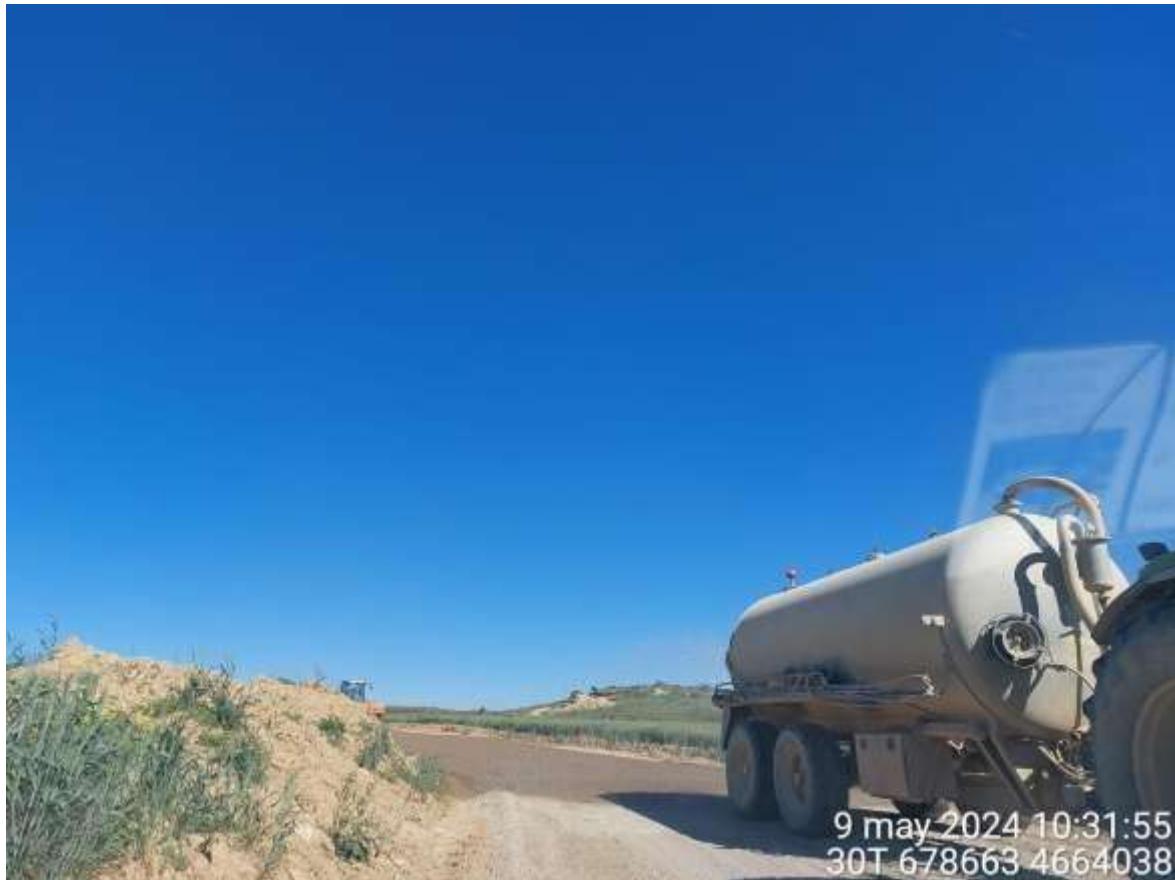
*Imagen 2. Cuba regando vial que llega a PAU-06.*

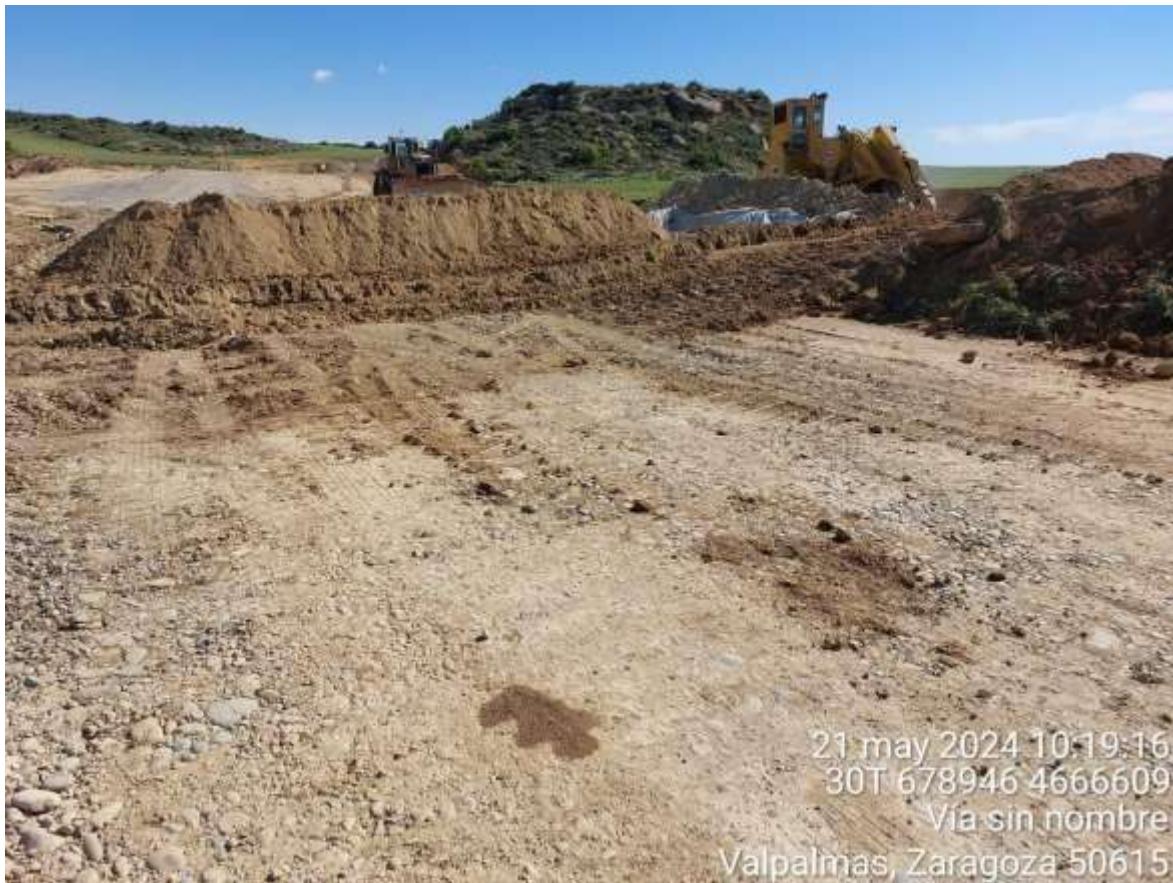
21 may 2024 10:19:16

Imagen 2. NC leve. Apertura de zanja sobre residuo de hormigón.

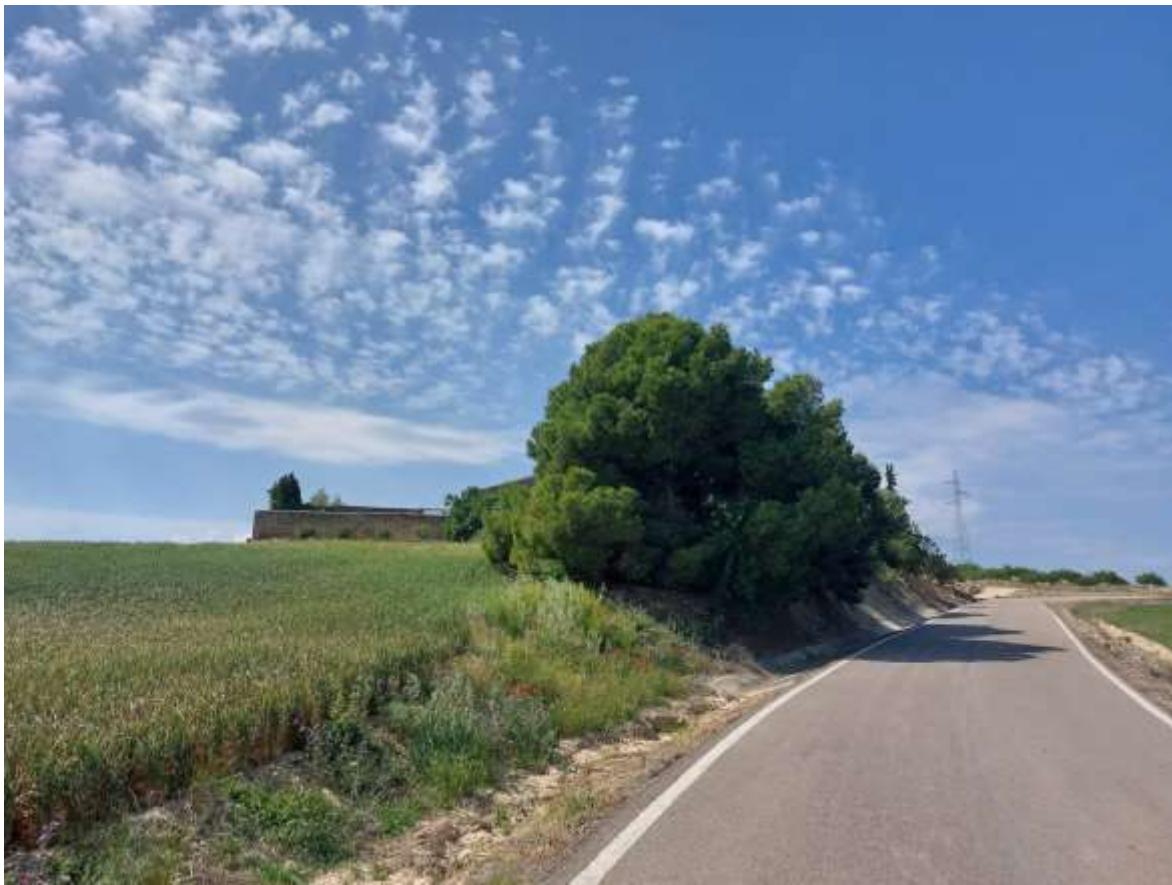
Imagen 1. Zona sobre la que se va a actuar con trabajos de poda para paso de componentes.

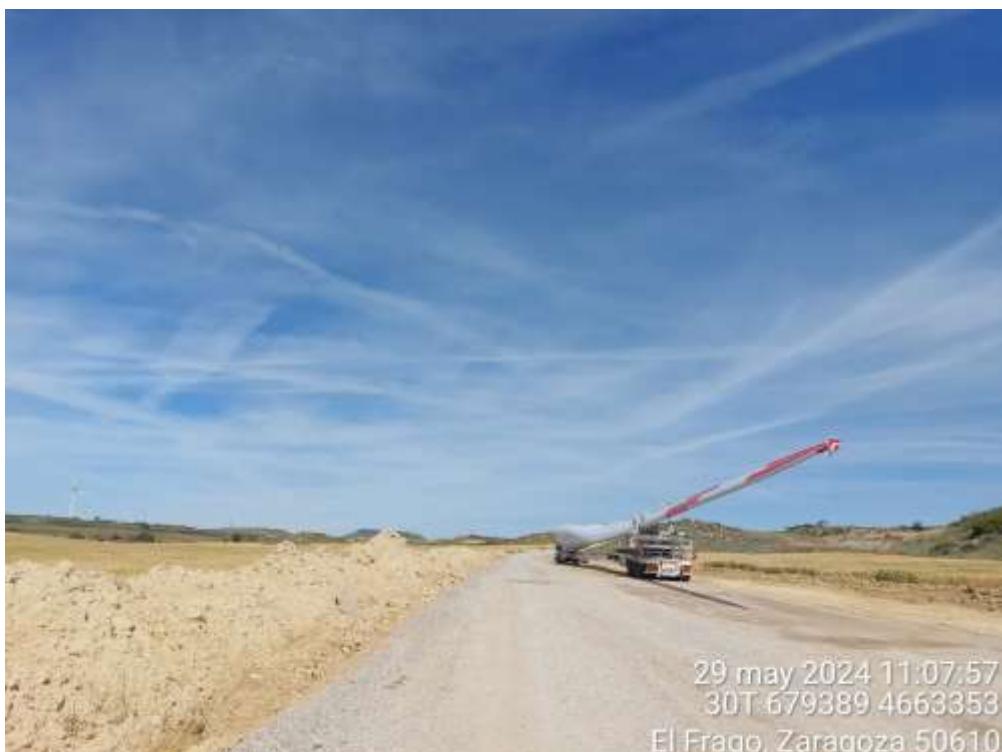
Imagen 1. Llegada de componentes a parque.

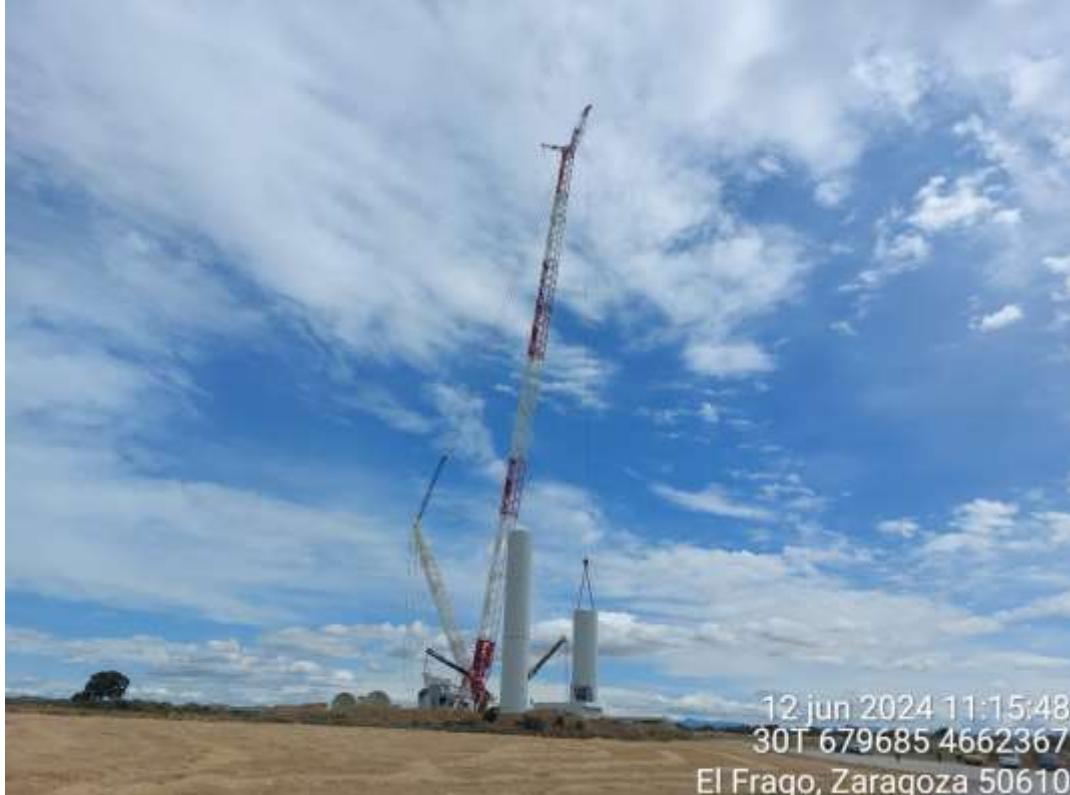
Imagen 1. Primeras fases de montaje de la posición PAU-09.

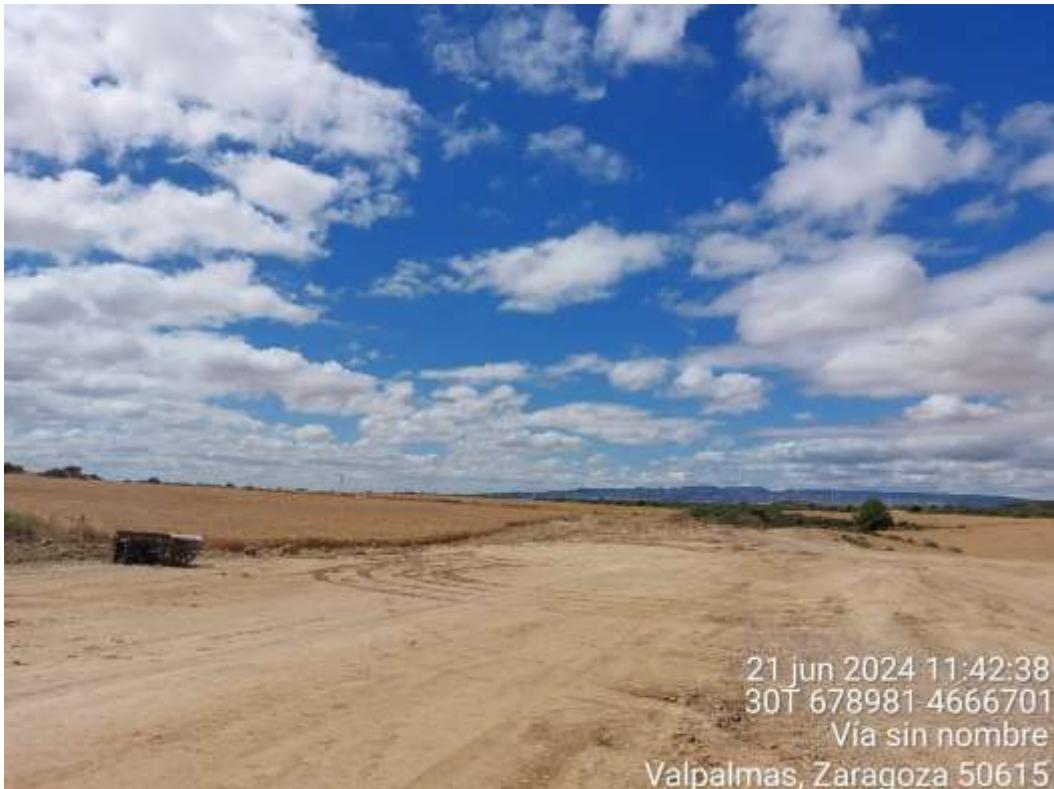
Imagen 1. Imagen panorámica tomada desde PAU06.

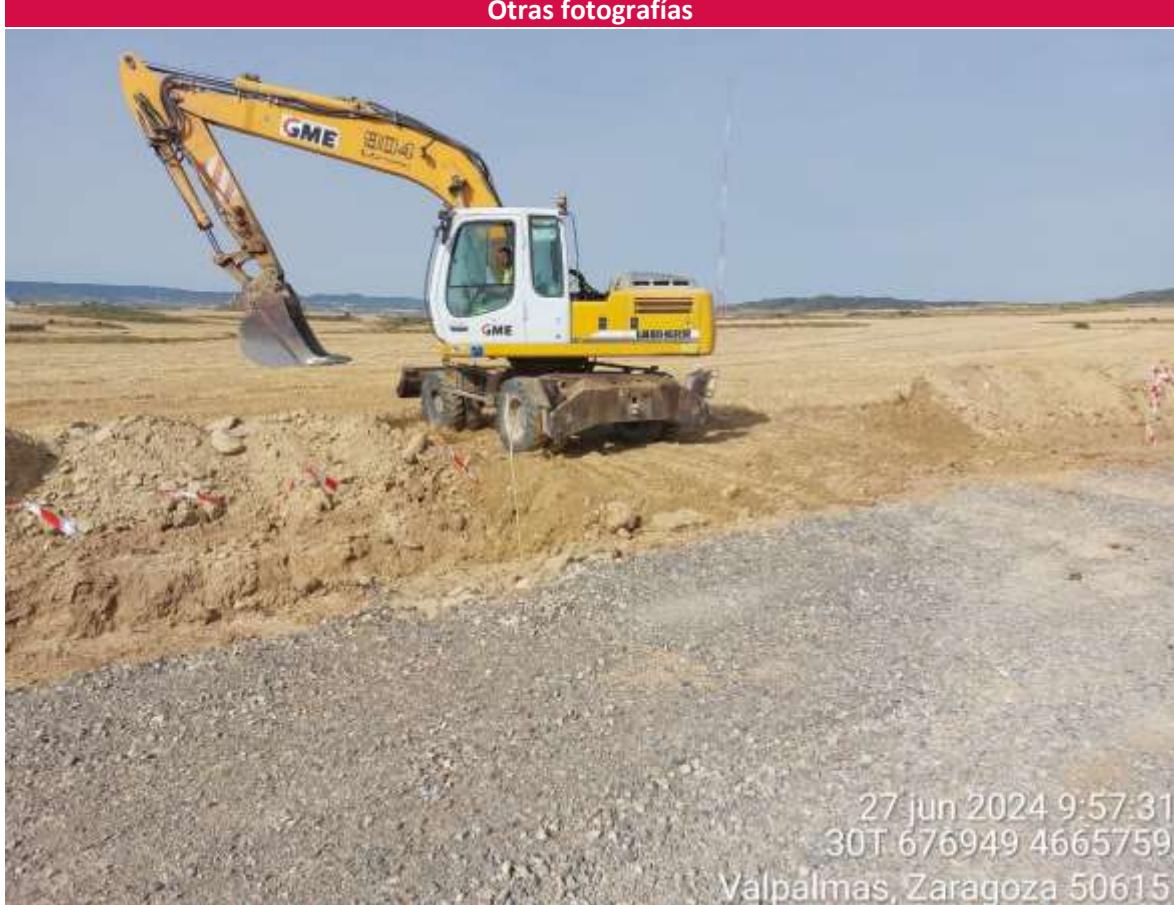
Imagen 1. Trabajos de tapado de zanja para permitir paso de agricultores para cosechar.

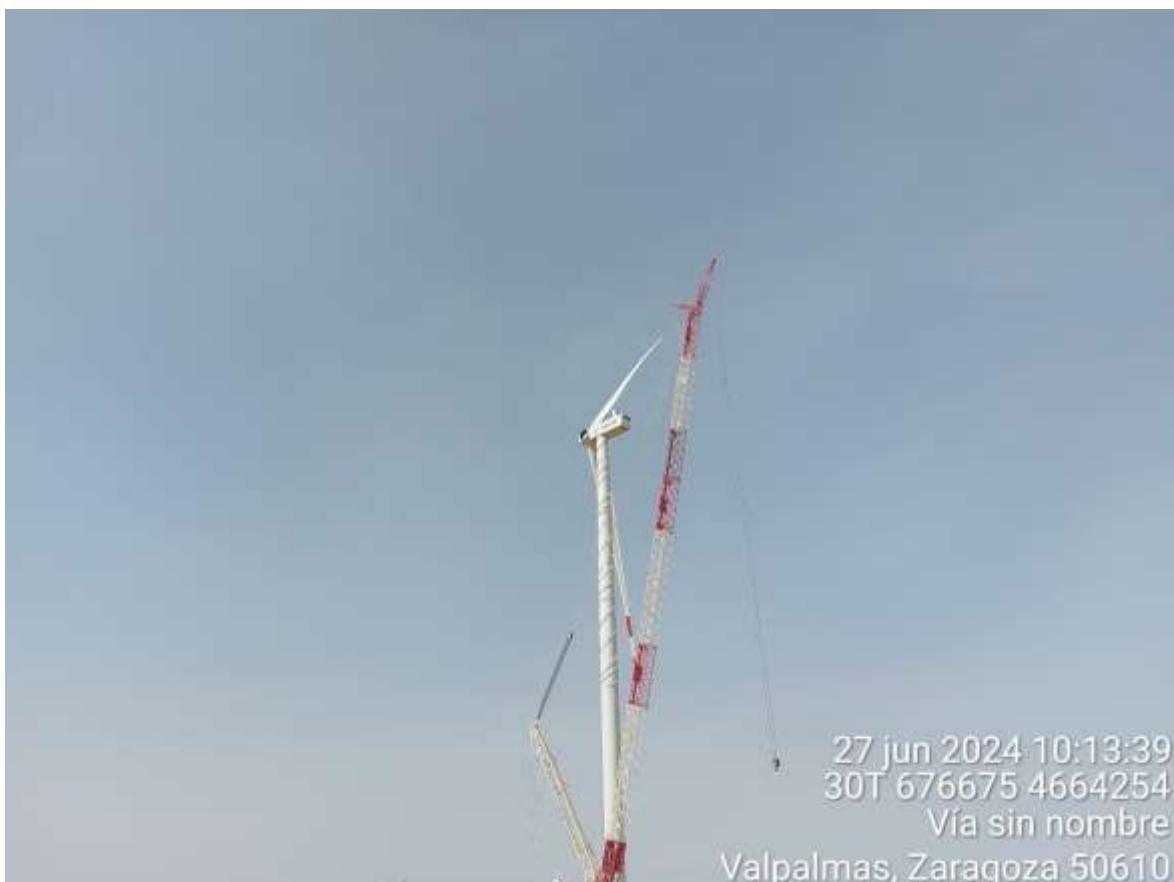
Imagen 2. Montaje del aerogenerador SRQ-03.

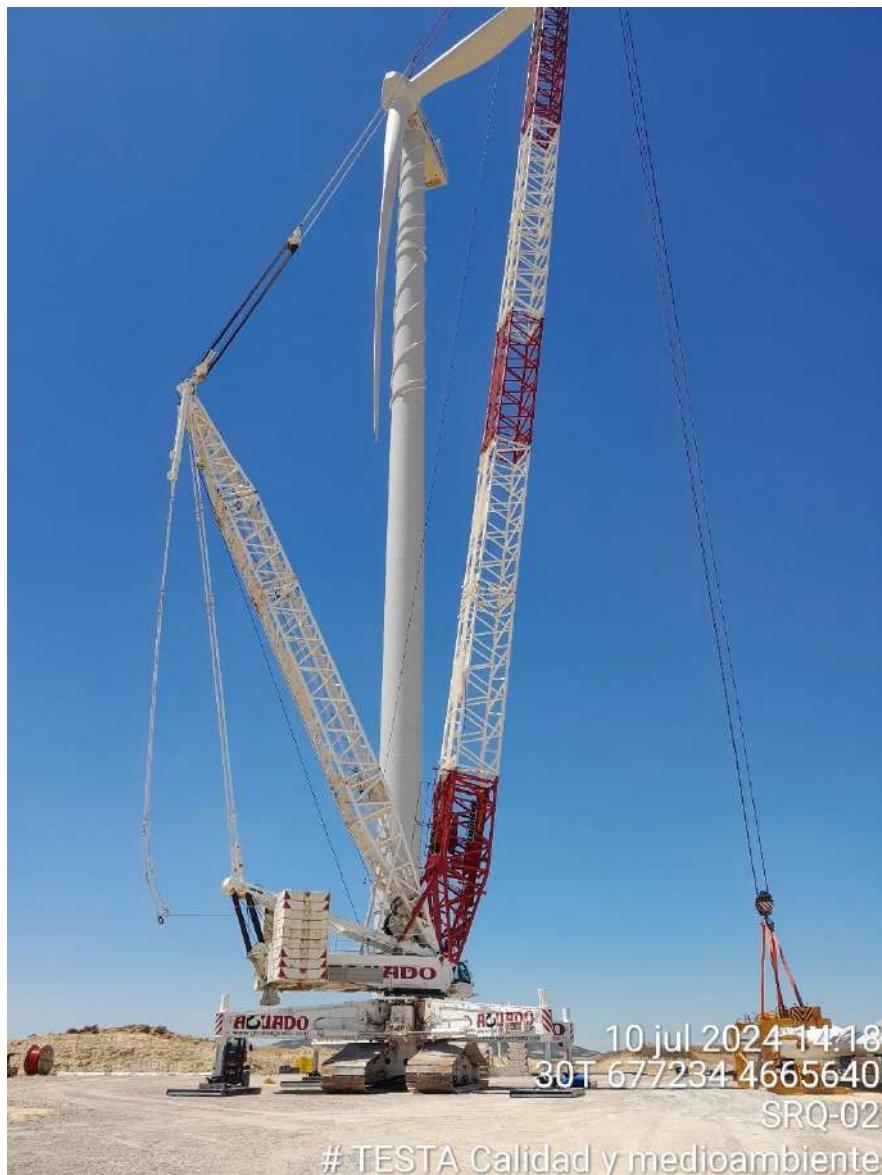
Imagen 1. Levantamiento de palas en la posición SRQ-02

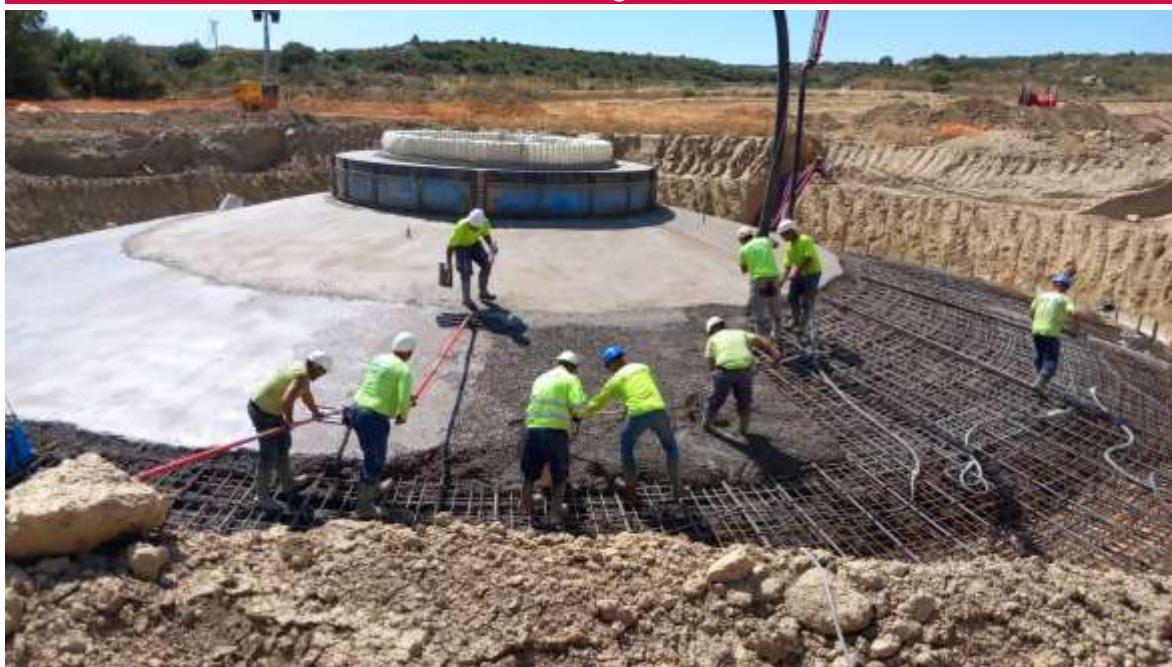
Imagen 1. Hormigonado de la posición PAU-02.

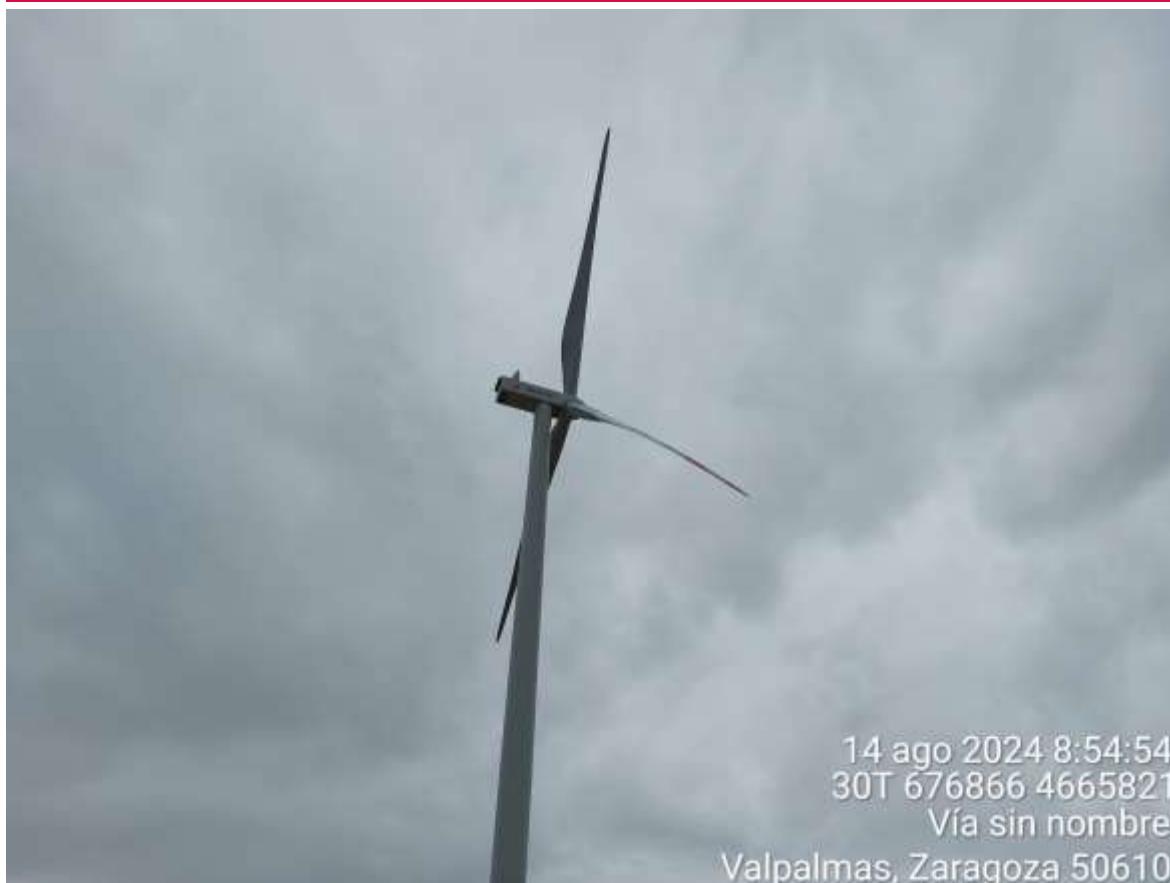
Imagen 1. Aerogenerador número 1 del PE San Roque montado.

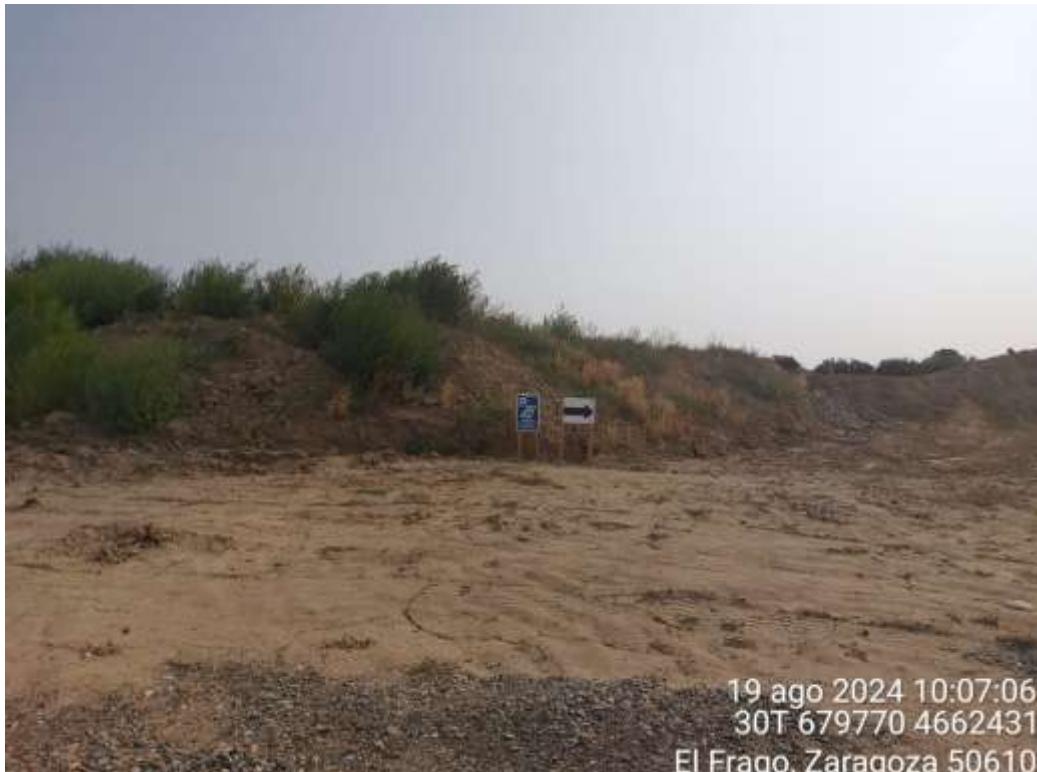
Imagen 1. Acopio de tierra vegetal en zona próxima a PAU-09.

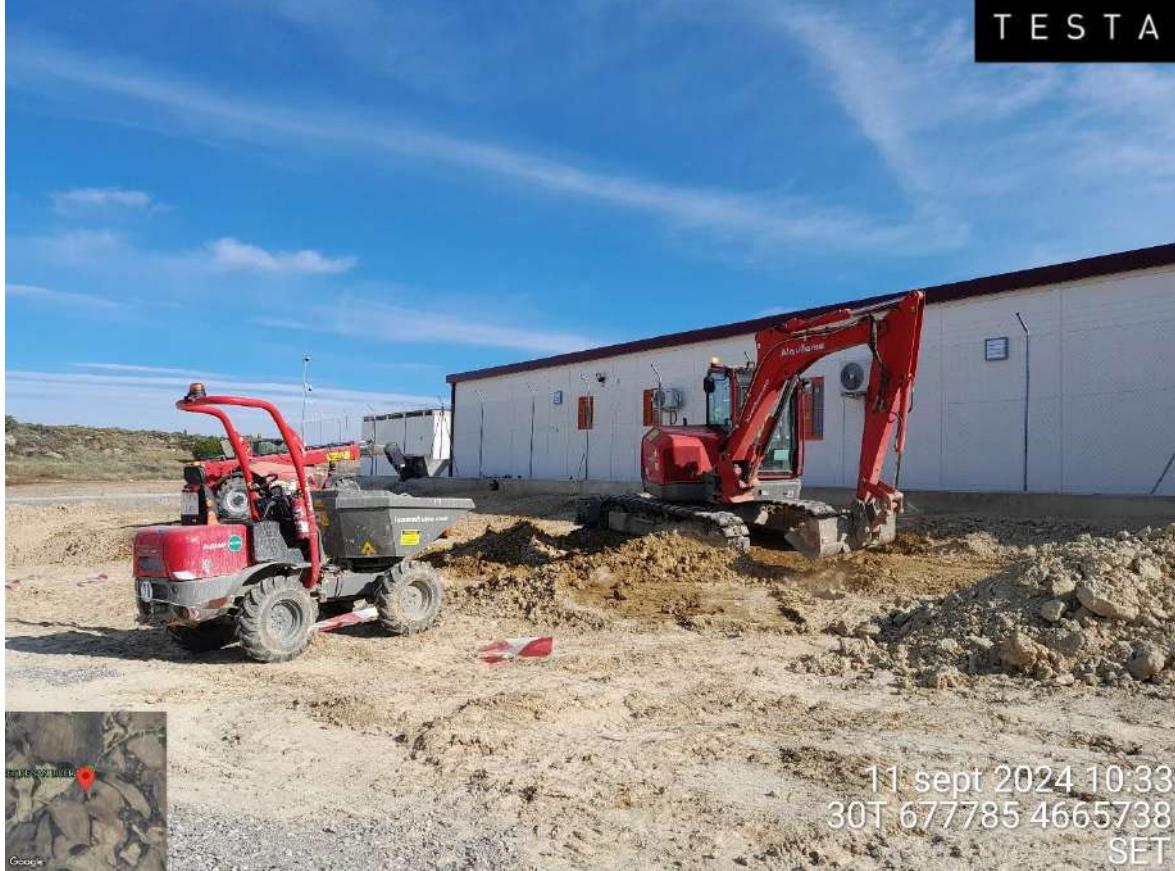
*Imagen 1. Trabajos de restauración en SET***TESTA**

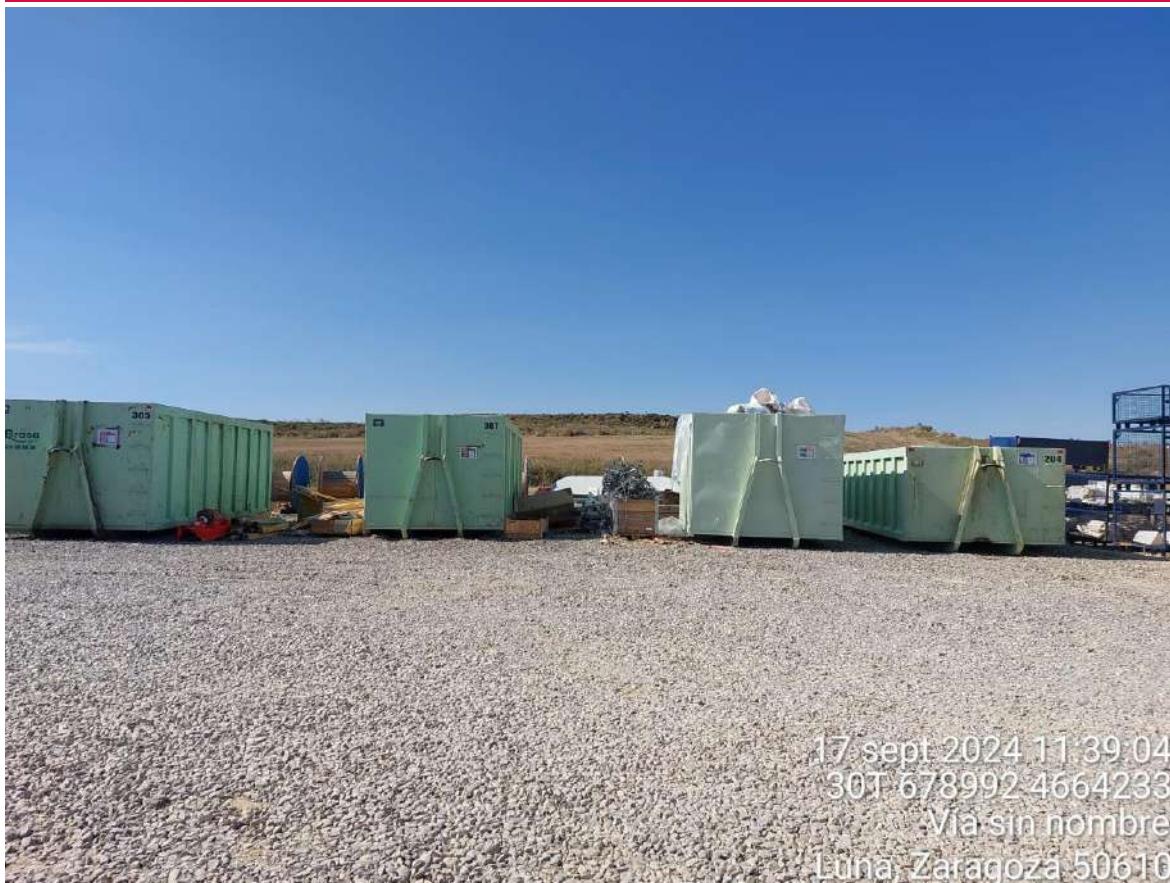
Imagen 1. Punto limpio de SGRE en Campa de SRQ y La Paul.

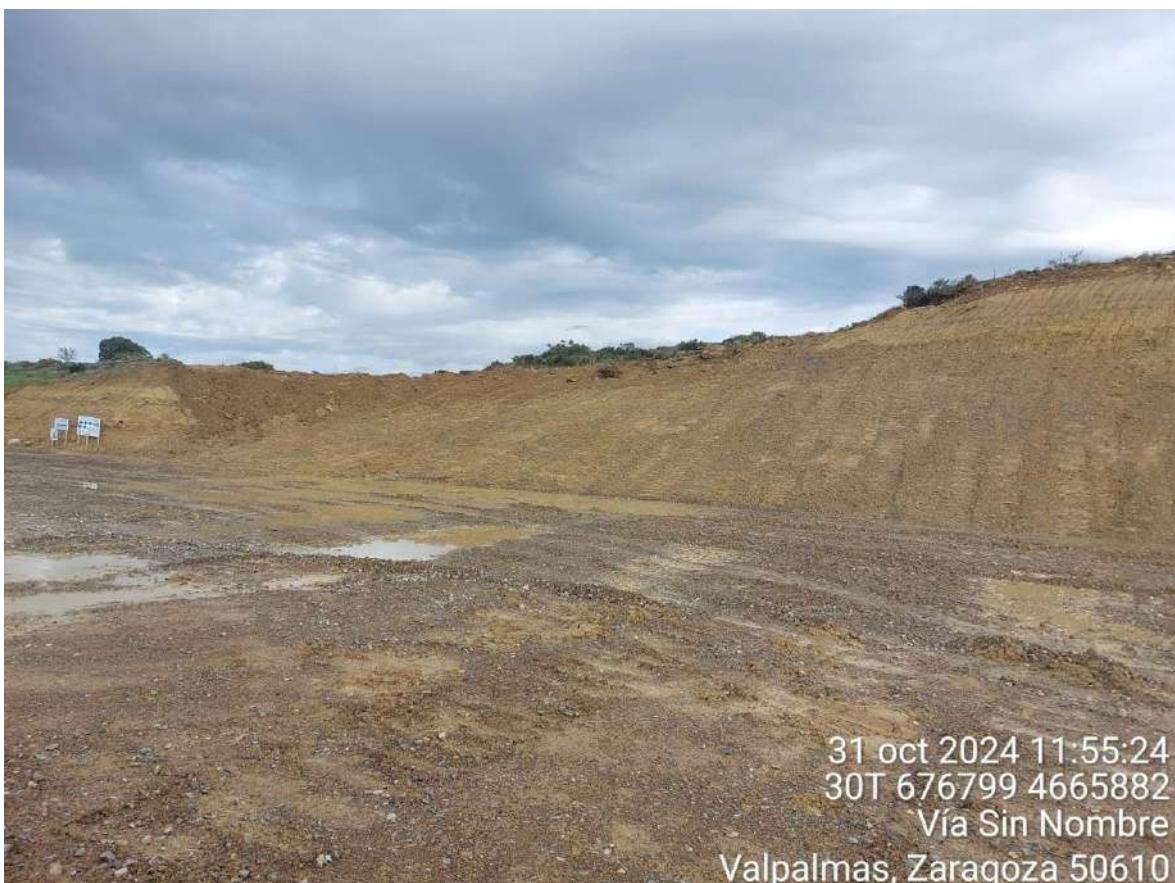
Imagen 2. Restauración morfológica en fase avanzada en el aerogenerador 1 del Parque Eólico San Roque.

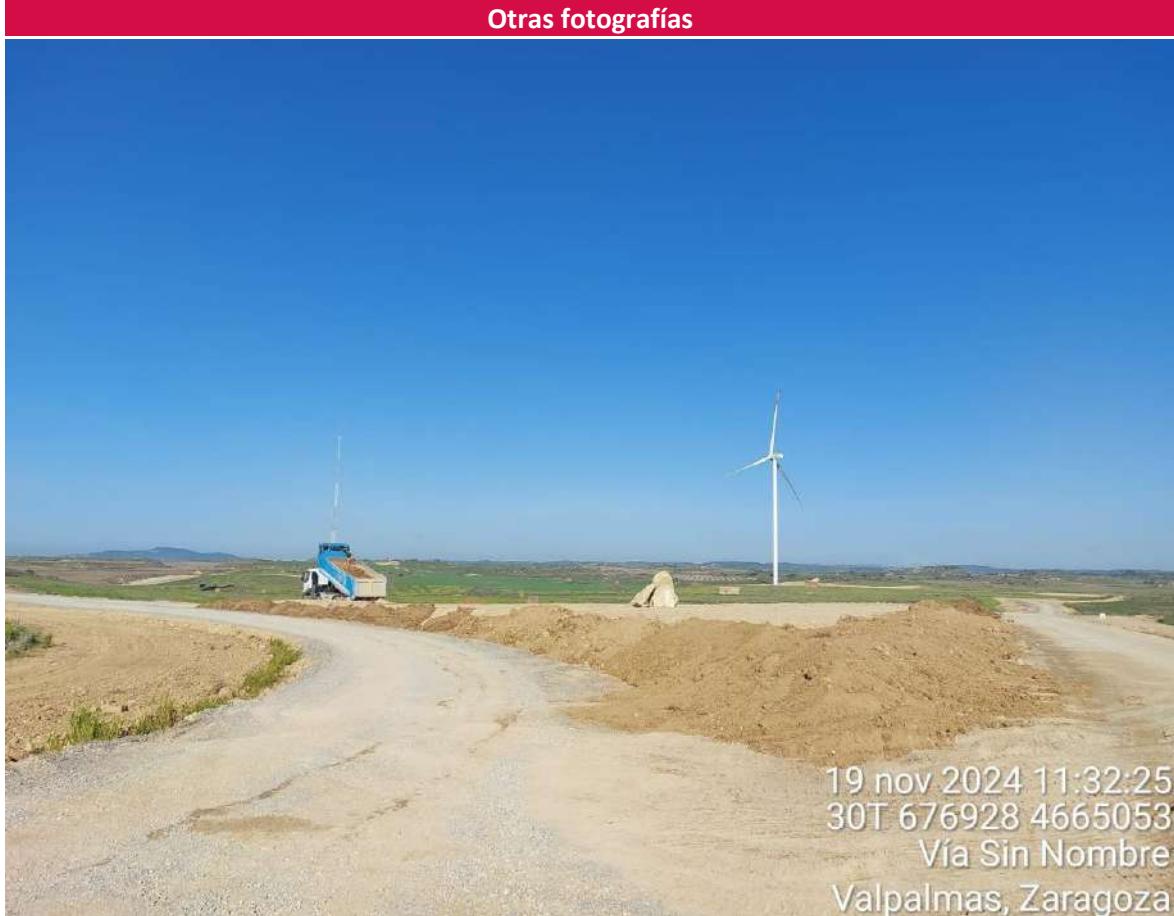
Imagen 1. Isleta SRQ-02 con tierra vegetal para su extendido previo a la plantación.

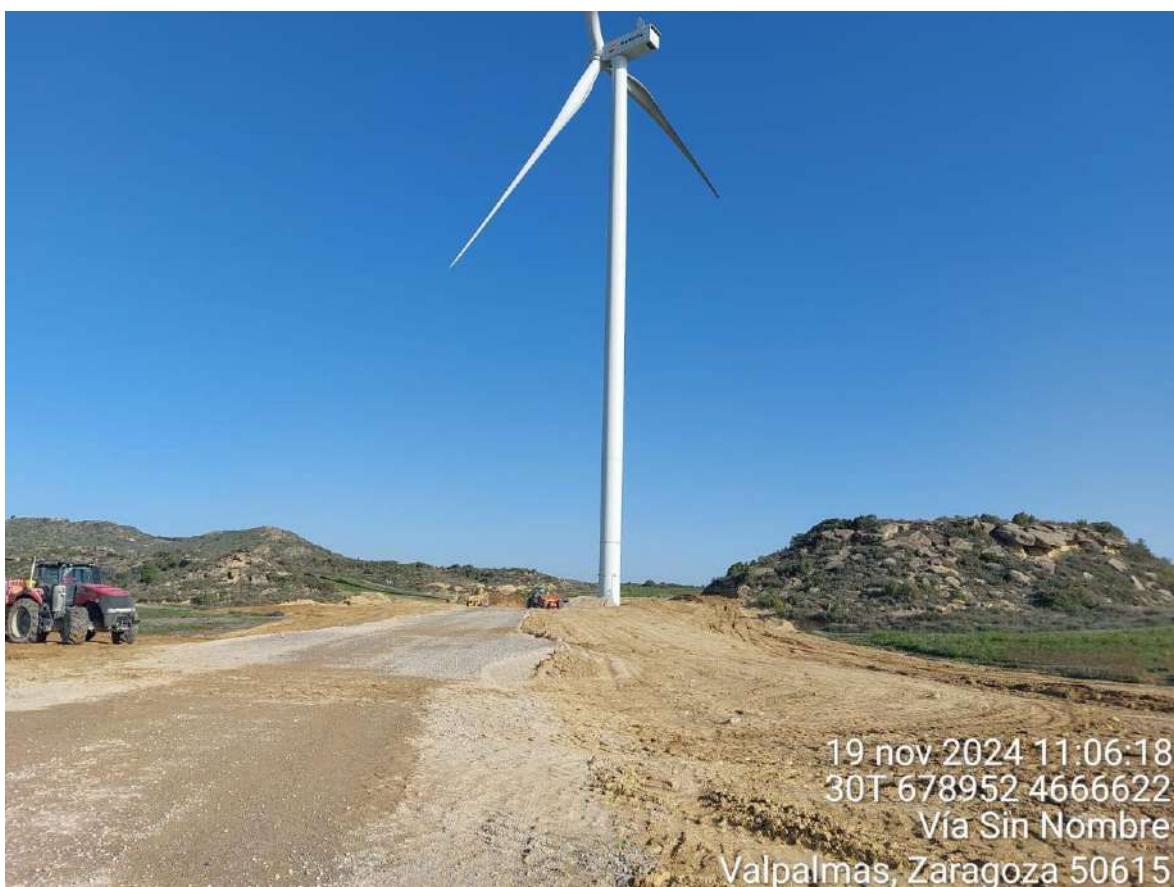
Imagen 2. Restauración morfológica en PAU-01.
