INFORME POSTCONSTRUCTIVO

PARQUE EÓLICO SAN ROQUE

TTMM Luna y Valpalmas (Zaragoza)

REF.: nº 2.659-SR-02-25

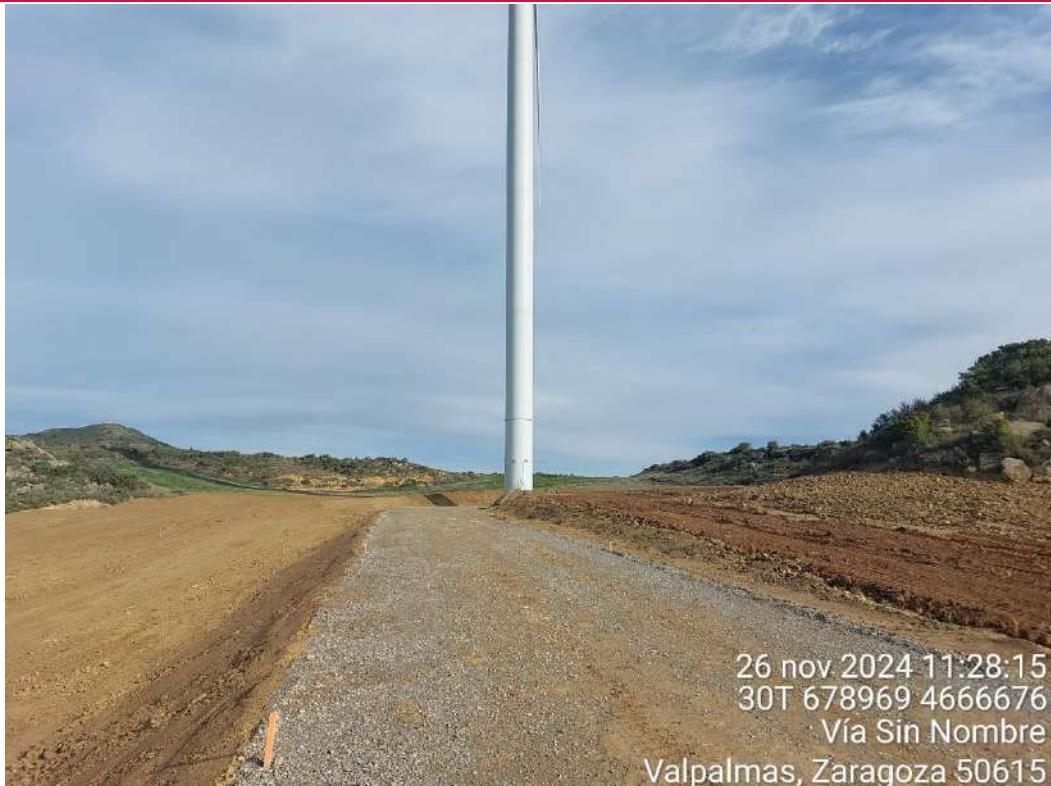
Imagen 1. PAU-01 tras restauración morfológica realizada.

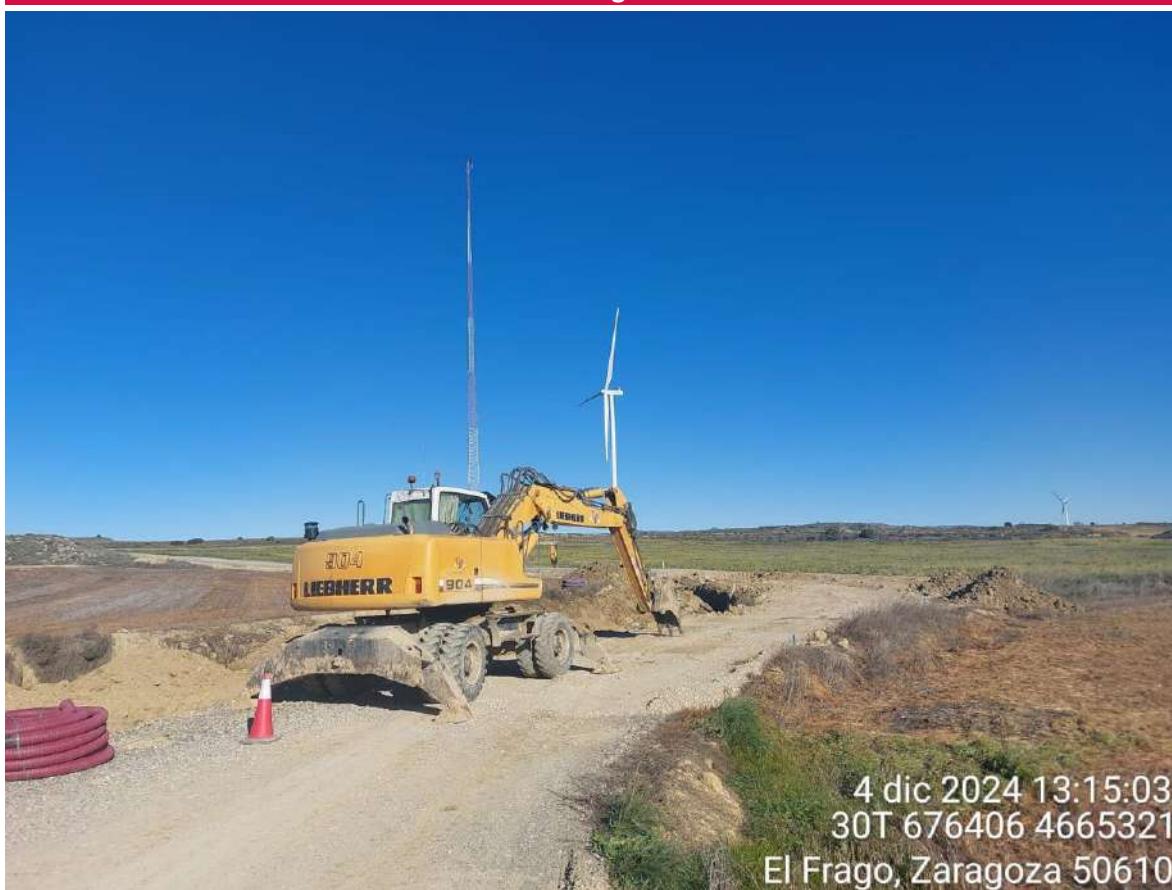
Imagen 1. Maquinaria trabajando en la odt para permitir paso del agua en el barranco entre SRQ y la TM.

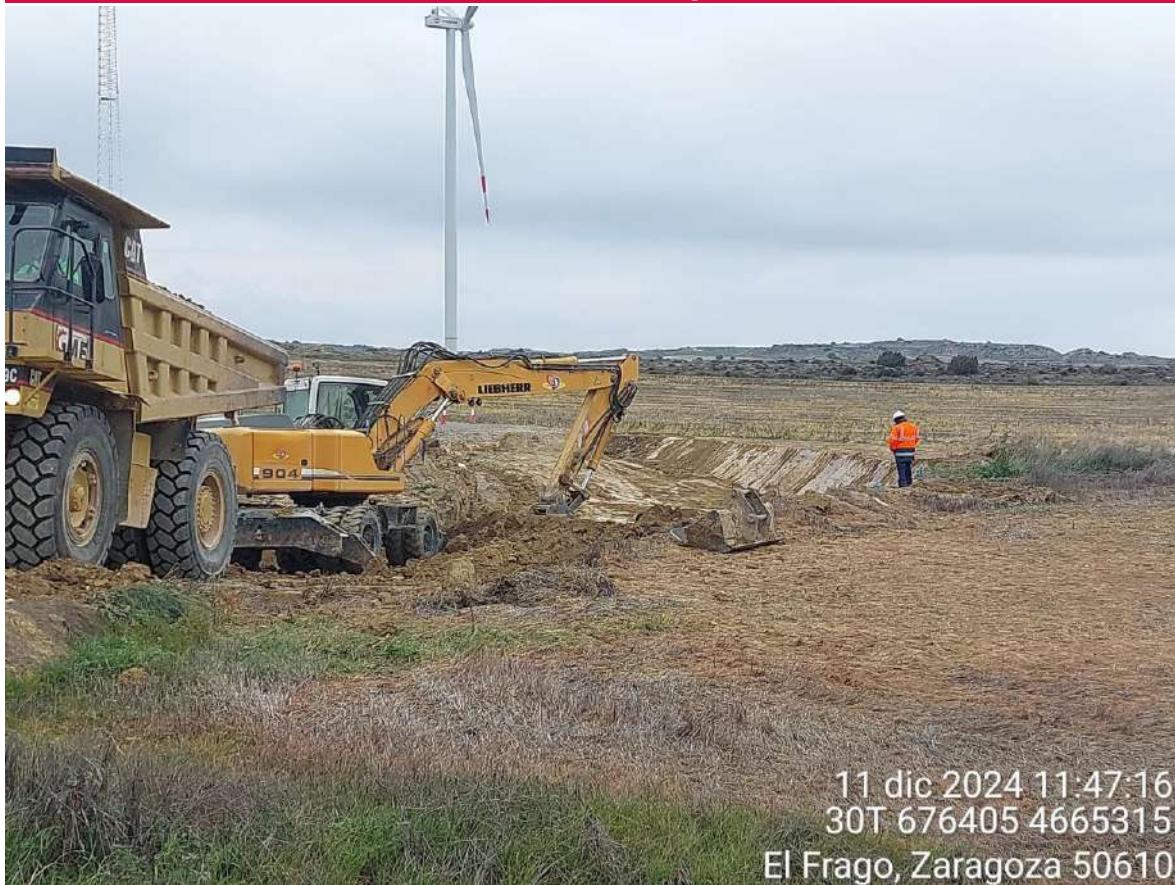
Imagen 1. Continúan los trabajos de excavación para la realización de la odt en el barranco entre SRQ-02 y la TM.

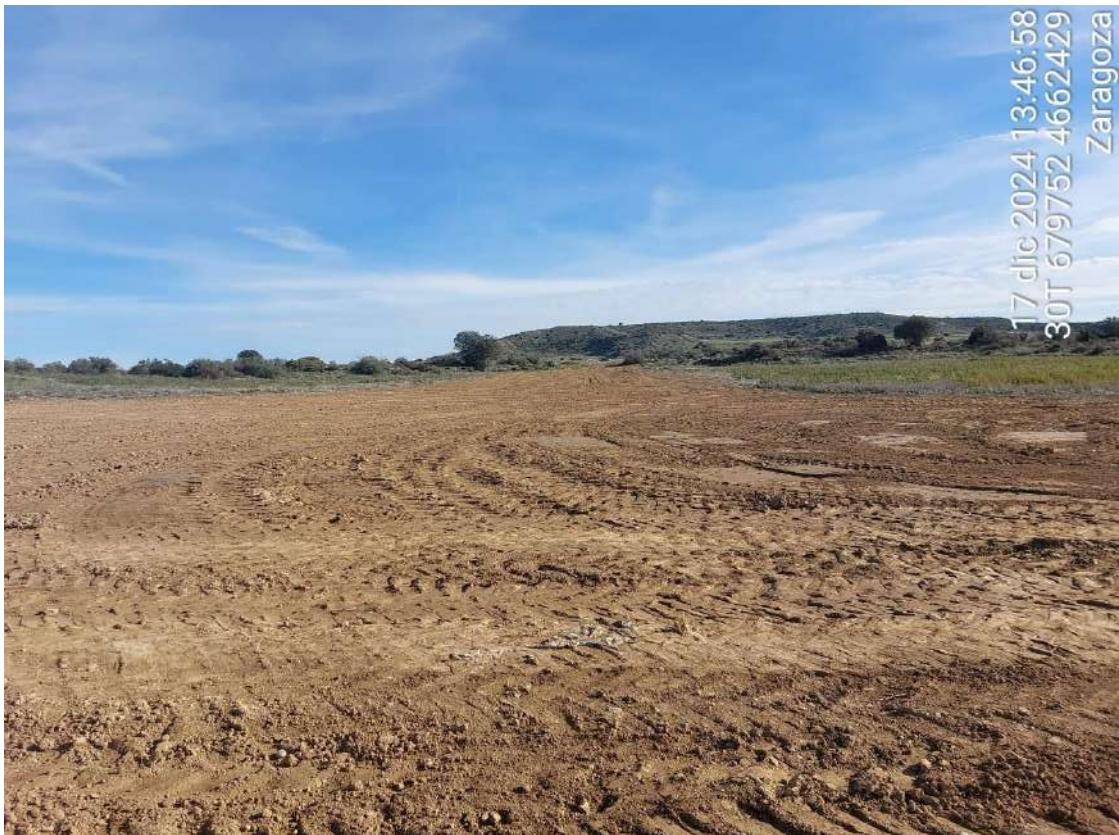
Imagen 1. Restauración morfológica volvedero en PAU-09.

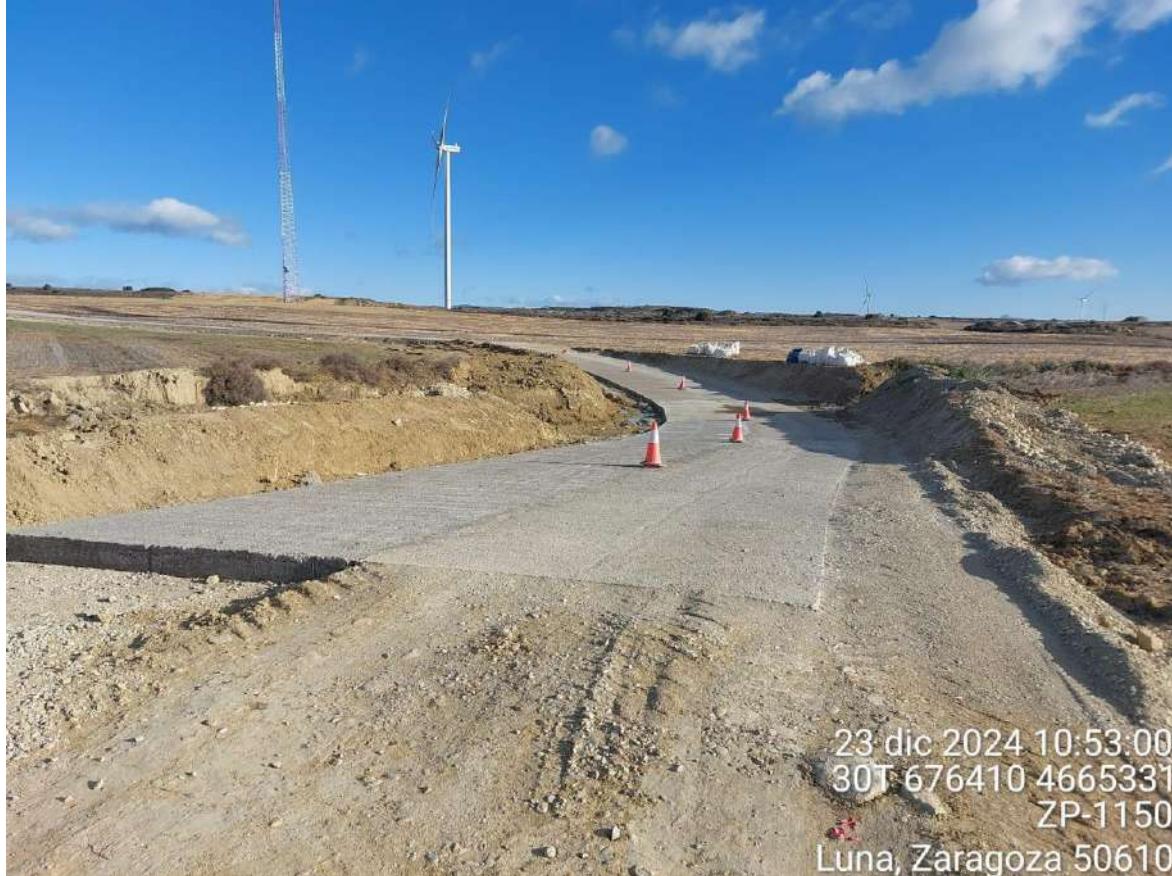
Imagen 1. Trabajos avanzados en ODT entre SRQ-02 y TM.

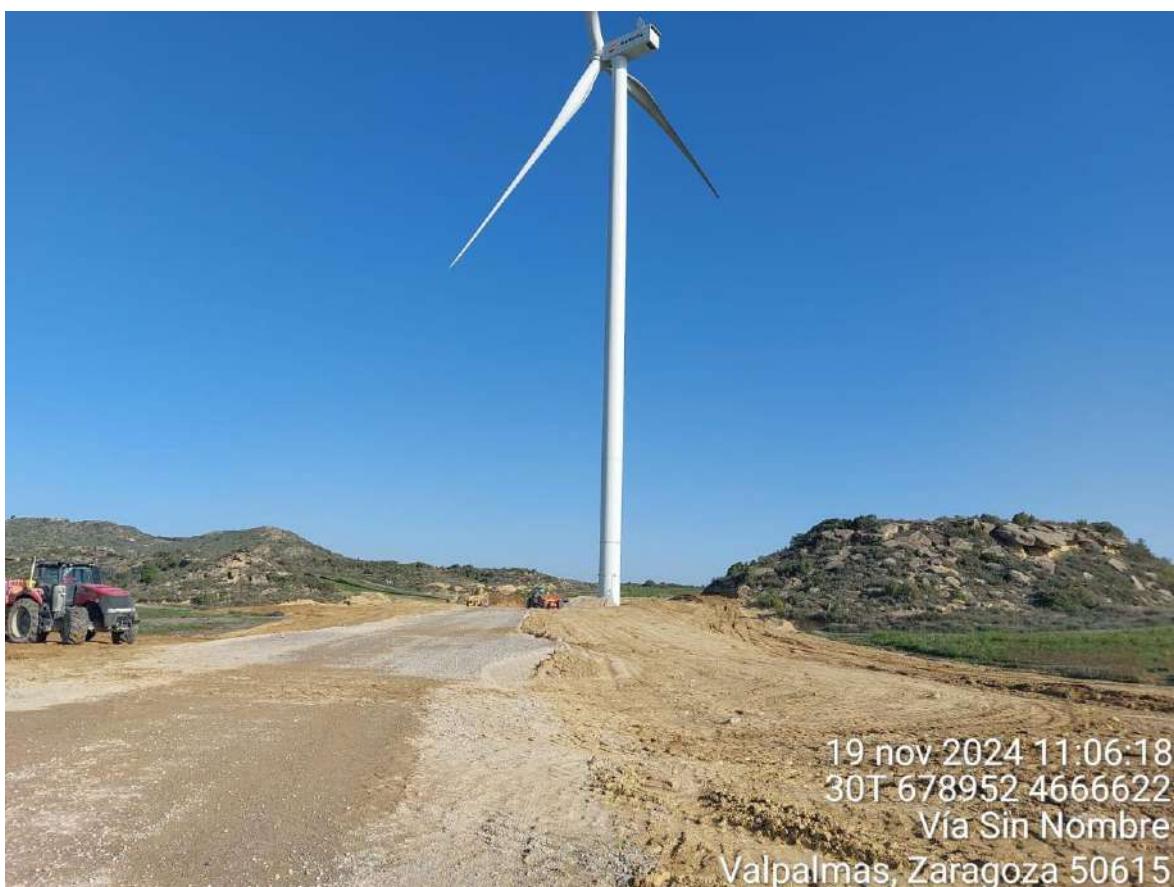
Imagen 2. Restauración morfológica en PAU-01.
