INFORME POSTCONSTRUCTIVO

PARQUE EÓLICO SEGURA II

TTMM Loscos, Huesa del Común y Monforte de
Moyuela (Teruel)

SEPTIEMBRE 2024

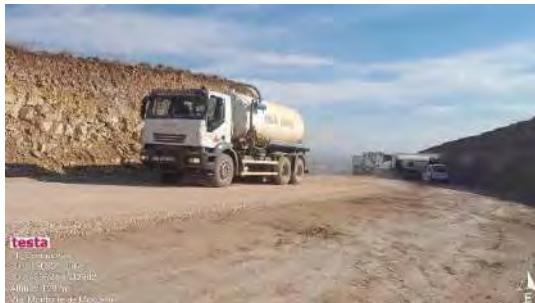
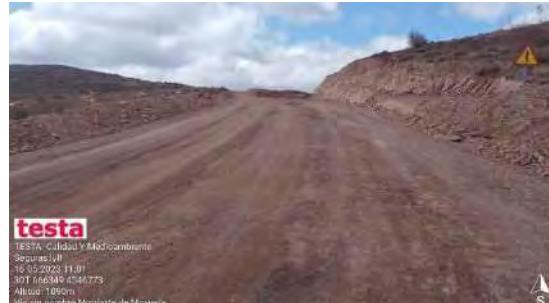
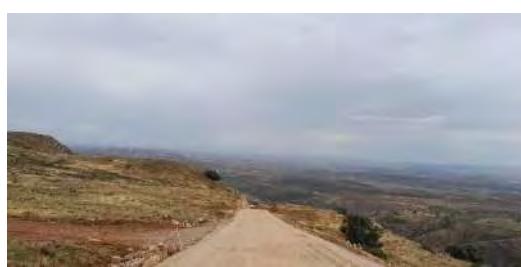
- La maquinaria dispone de los certificados al día de la Inspección Técnica de Vehículos (ITV).
- La velocidad de circulación de los vehículos se ha limitado a 30 km/h. Existencia de señalizaciones de limitación de velocidad y el cumplimiento por parte vehículos y maquinaria de obra.
- Durante las obras se comprueban las emisiones de polvo y partículas por movimiento de tierras y tránsito de maquinaria, así como correcta ejecución de riegos.
- No conformidad grave, NC 08, por afección a vegetación por acumulación de polvo. En la visita semanal del 01/08 se comprueban en todo el recorrido diferentes puntos afectados por acumulación de polvo. Se adecuan los viales existentes y se riegan de manera continuada. Se da por subsanada y se cierra la NC.

Subsanación no conformidad NC 08 afección a vegetación por acumulación de polvo

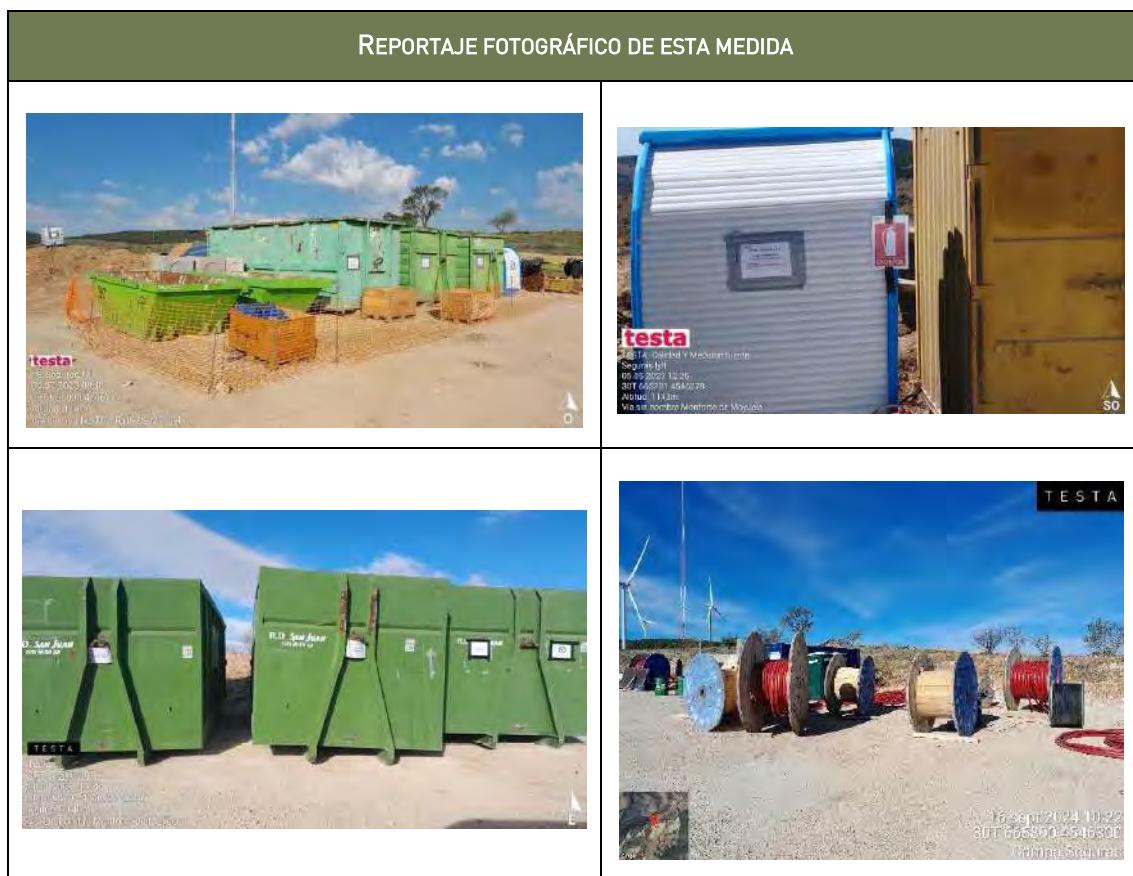
RECOGIDA, ACOPIO Y TRATAMIENTO DE RESIDUOS	
<i>Objetivos</i>	<p>Evitar afecciones innecesarias al medio (contaminación de las aguas y/o el suelo) y evitar la presencia de materiales de forma incontrolada por toda la obra, mediante el control de la ubicación de los acopios de materiales y residuos en los lugares habilitados.</p>
<i>Resultado</i>	<ul style="list-style-type: none">• Establecido y señalizado los puntos limpios necesarios para la recogida, acopio y tratamiento de residuos, tanto para no peligrosos (RNP) como para peligrosos (RP).• Contenedores adecuados, RNP y RP.• Documentación correcta de gestor de residuos autorizados y albaranes de entregas.• Gestión adecuada de los residuos generados en obra.• Durante las obras se han generado cuatro no conformidades:<ul style="list-style-type: none">- Se genera una no conformidad grave el 26 de abril, NC-01, punto limpio en mal estado. Dicha no conformidad está cerrada y solucionada.- Abierta una no conformidad el 9 de mayo de 2023, NC-02 contaminación suelo por residuo de hormigón. Durante el hormigón de limpieza de torre meteorológica, en el transporte del hormigón se produce un derrame del mismo en el eje acceso principal debido a la pendiente del vial. Dicha no conformidad está cerrada y solucionada.- El 12 de mayo se genera una no conformidad grave, NC-04 contaminación de suelo por residuo de hormigón, por repetidos derrames de varias cubas durante los trabajos de hormigonado de torre meteorológica y el hormigón de limpieza de plataforma SE2-10. Se procede a la limpieza del residuo y se traslada al punto limpio para su posterior gestión. Dicha no conformidad está cerrada y solucionada.- El día 17/08, en la visita semanal de medio ambiente se comprueba, en el punto limpio varios derrames por repostaje y relleno. Se abre NC-09 por contaminación por derrames y fugas. Subsanada y cerrada.

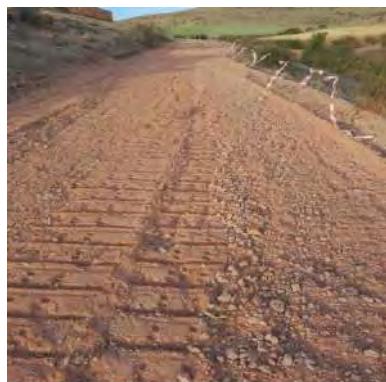
Evidencia de eliminación del hormigón NC 02
Contaminación suelo por residuo hormigón

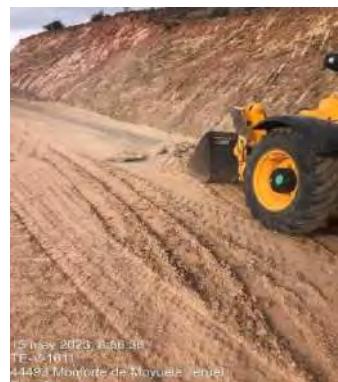
Evidencia de eliminación del hormigón NC 04
Contaminación suelo por residuo hormigón

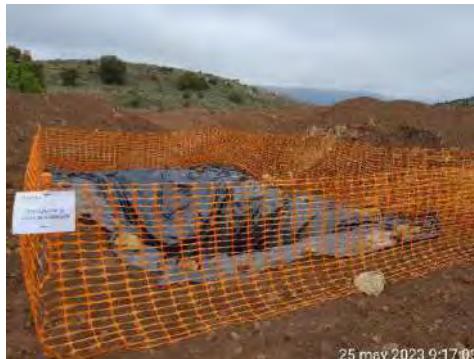
Evidencia de eliminación del hormigón NC 05
inexistencia pozos lavado

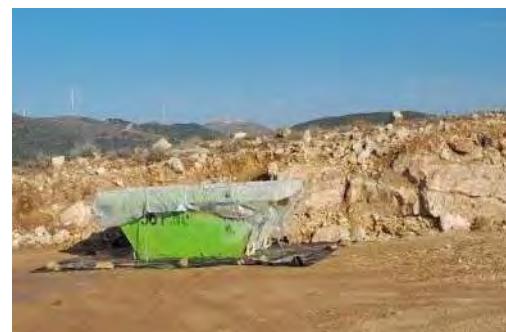
Evidencia de eliminación de hormigón NC 05
inexistencia pozos lavado

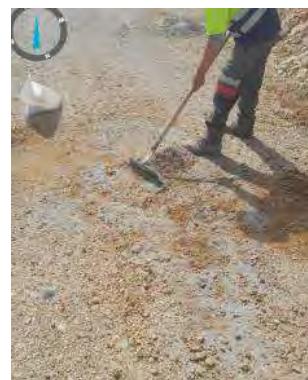
Subsanación no conformidad NC15 derrames de maquinaria pesada

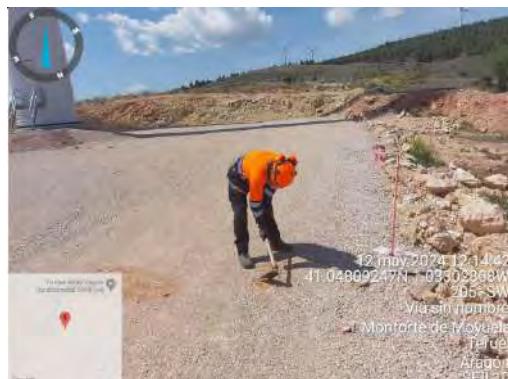
Subsanación no conformidad NC 17 derrame de generador en plataforma SE2-10

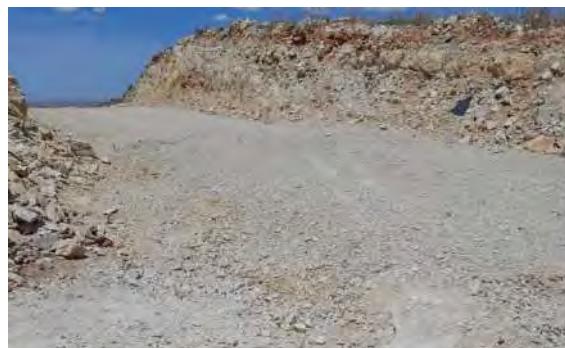
Subsanación no conformidad NC 18 mancha de hormigón vial acceso a SE2-10)

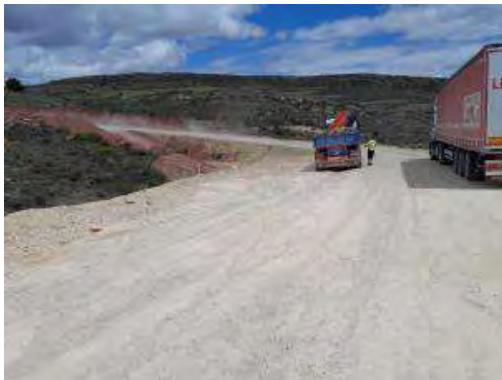
Subsanación no conformidad NC 19 acopio en vial este

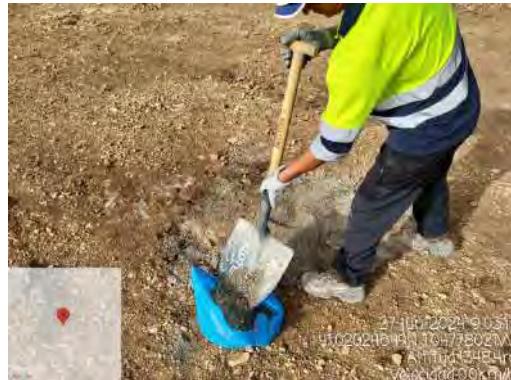
Subsanación no conformidad NC 20 derrames de maquinaria pesada

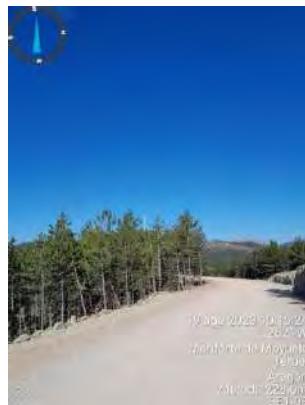
vegetación por acumulación de polvo. En la visita semanal se comprueba en todo el recorrido los diferentes puntos afectados por las acumulaciones de polvo, que en algunos casos comprometen la seguridad, como en el anillo esté en la subida hacia SE2-3. Además, este polvo como ya pasó anteriormente en el mes de mayo se está acumulando en la vegetación colindante provocando daños en esta como defoliaciones o debilitaciones de la planta al no poder respirar estas. Dicha no conformidad está cerrada y solucionada.

Subsanación no conformidad NC 08 afección a vegetación por acumulación de polvo

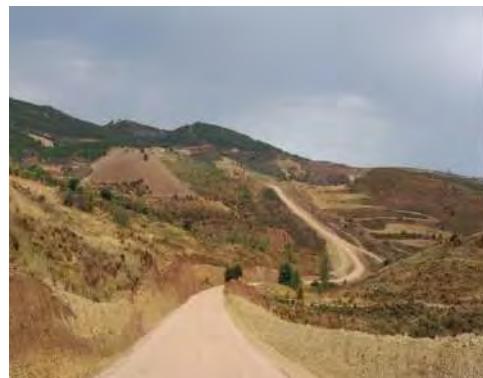
Subsanación no conformidad NC 08 afección a vegetación por acumulación de polvo

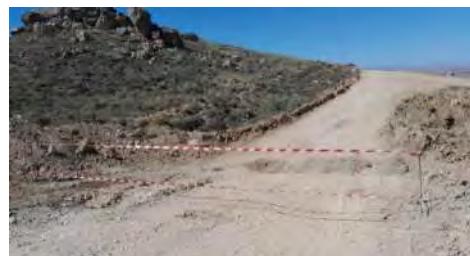
Subsanación no conformidad NC 07
Afectación y sobreocupación

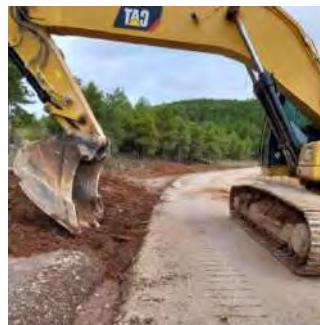
- Con fecha 28/11/23, se genera no conformidad grave NC-10 por separación y mezcla incorrecta de tierra vegetal. En la visita realizada y analizando el terreno entre el entronque con el vial principal y el acceso a SE2-14 y el vial principal y la bifurcación con el vial SE2-12 detectamos un tramo de tapado de la zanja de evacuación con una mezcla importante de tierras, no respetándose la capa de tierra vegetal, siendo además la zona un tramo de monte con poca capa de esta tierra, lo que hace más importante aún si cabe su restitución. Dicha no conformidad está cerrada y solucionada.

Subsanación no conformidad NC10 separación y mezcla incorrecta de tierra vegetal

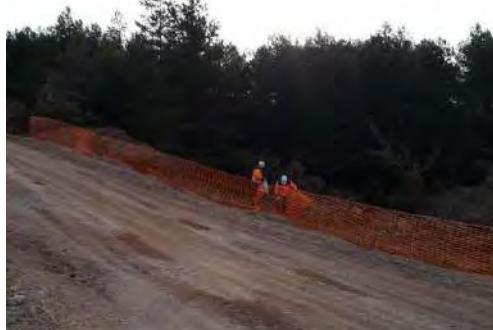
- Realizado balizamiento de yacimientos con malla naranja.
- Se abre una no conformidad muy grave, NC-06, el 29 de mayo, por afección a patrimonio arqueológico. Se recibe evidencia de afección a la zona balizada sobre Trinchera Ladera Peña del Cuervo en zona vial de acceso a SE2-12, siendo superada por un bulldozer para los trabajos de desbroce. Dicha no conformidad está cerrada y solucionada.

Subsanación no conformidad NC 06 Afección a patrimonio arqueológico

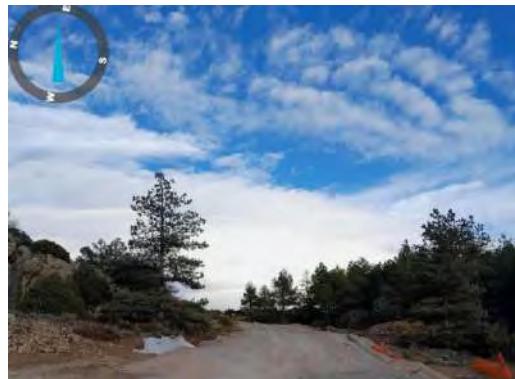
Subsanación no conformidad NC 06 Afección a patrimonio arqueológico

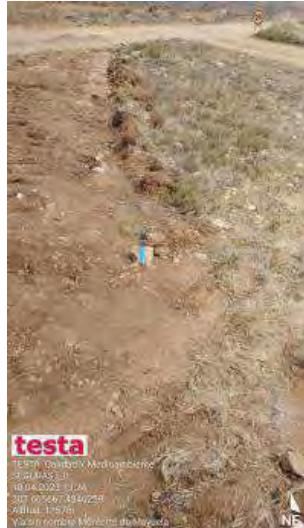
Marcaje sobre piedras

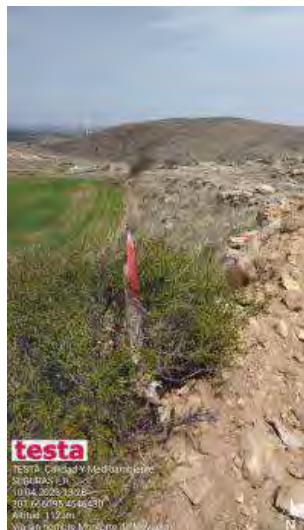
Estaquillado-Marcaje sin sujeción y sobre elementos naturales.

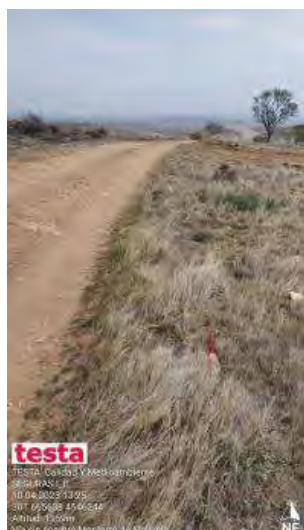
Marcaje con pintura sobre vegetación.

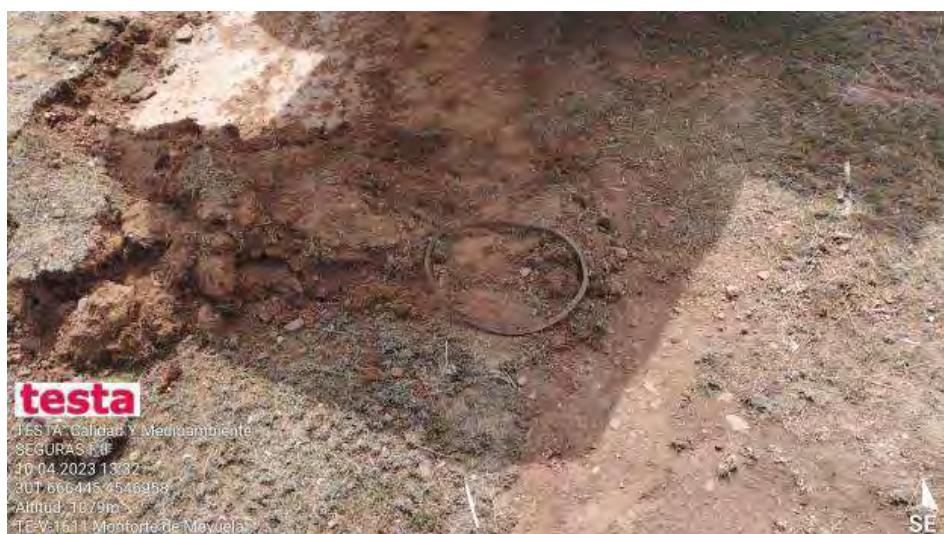
Residuos maquinaria

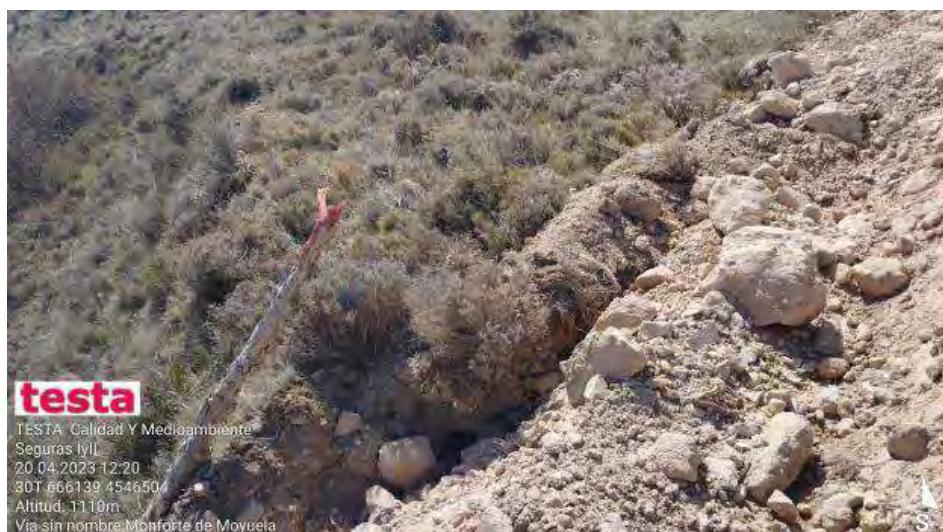
Balizamientos incorrectos

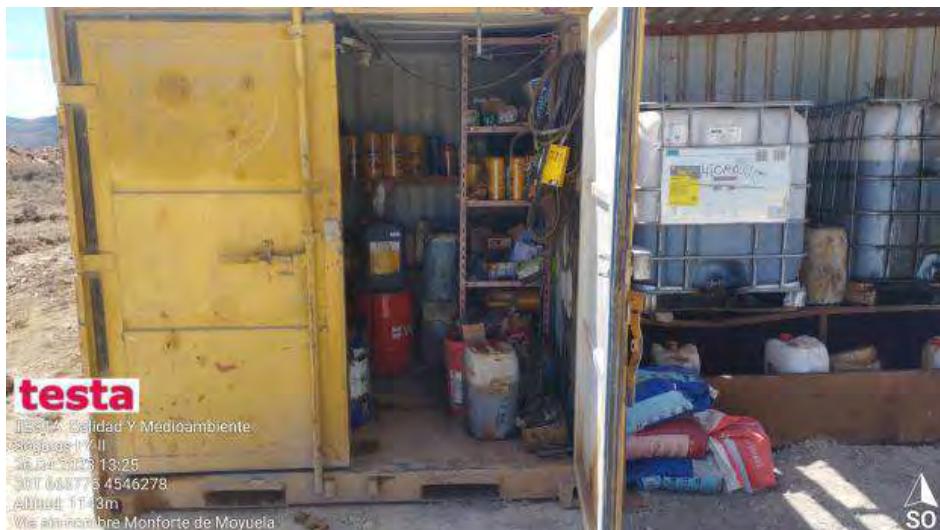
Almacén abierto

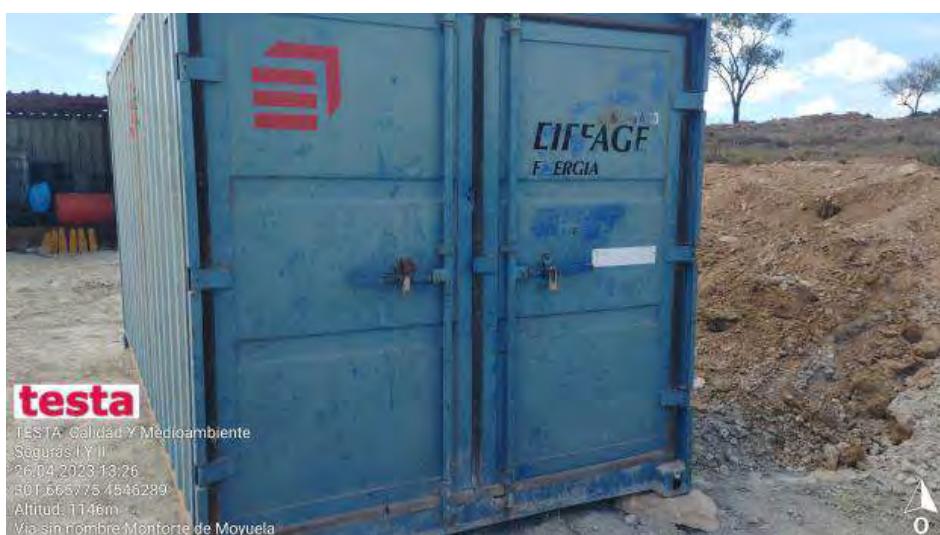
Contenedor sin etiquetar

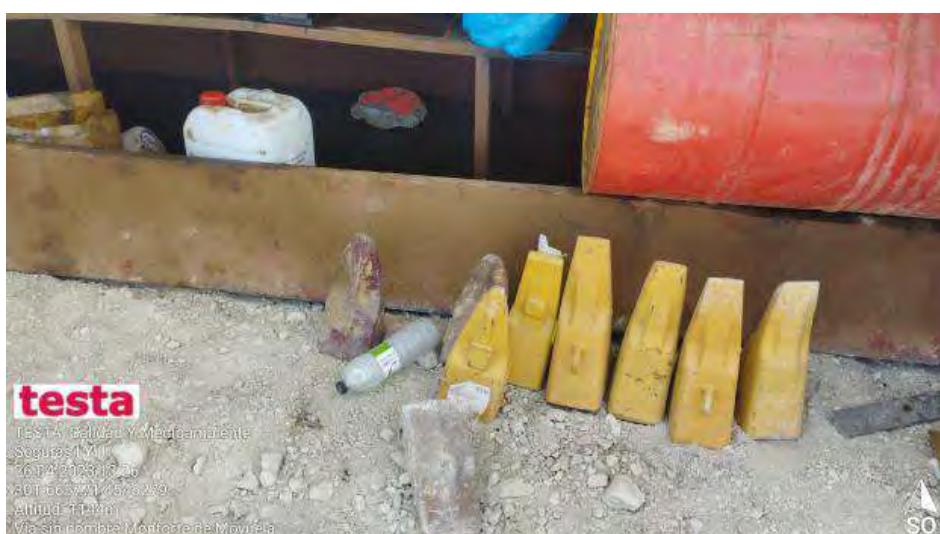
Basura

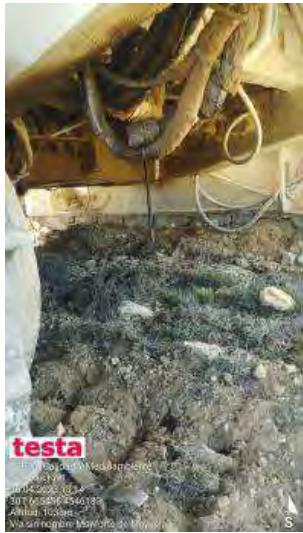
Maquina en mal estado

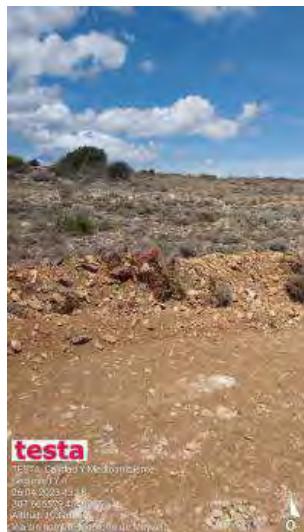
Vegetación contaminada

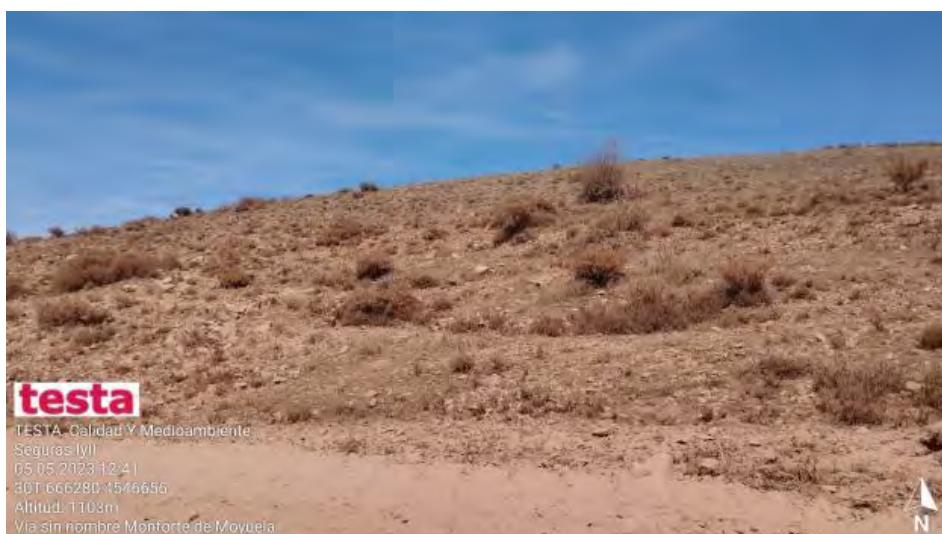
Acumulación de polvo en vegetación

Comienzo de daños en árboles por acumulación de polvo.

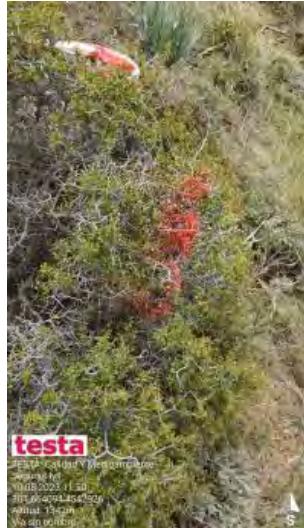
Pintadas sobre vegetacion.

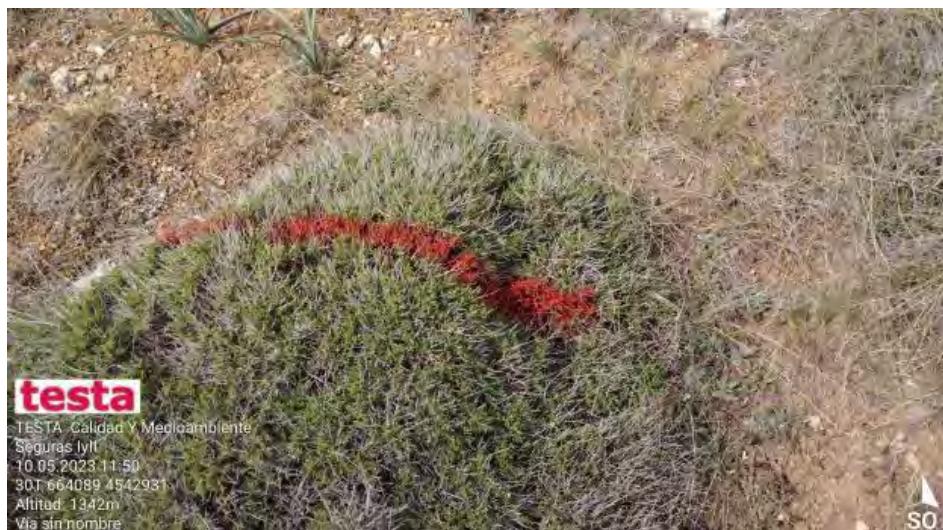
Pintadas sobre vegetacion 2

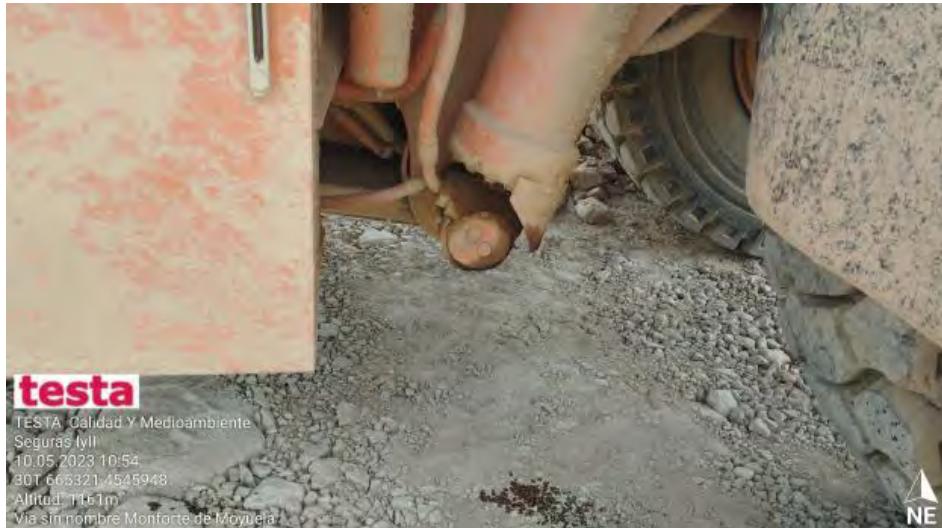
Maquinaria con derrames

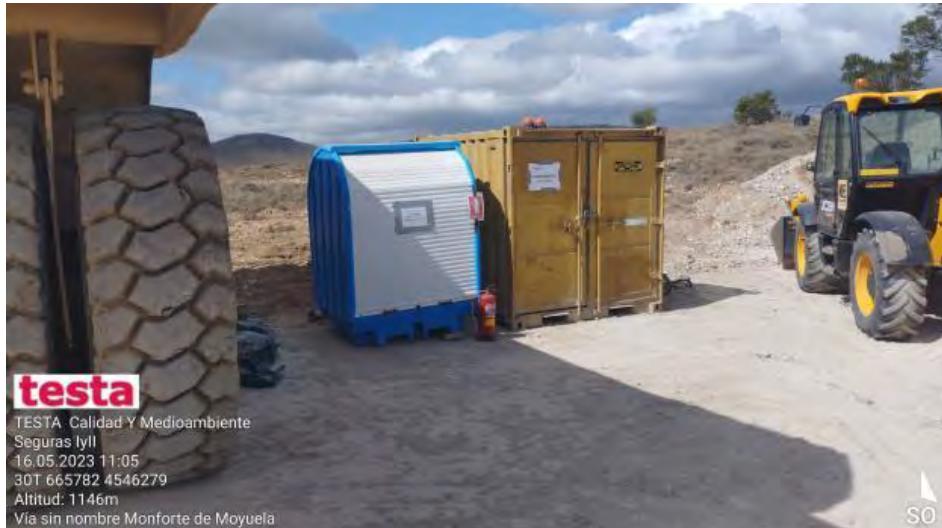
Contenedor Abadía aún en obra

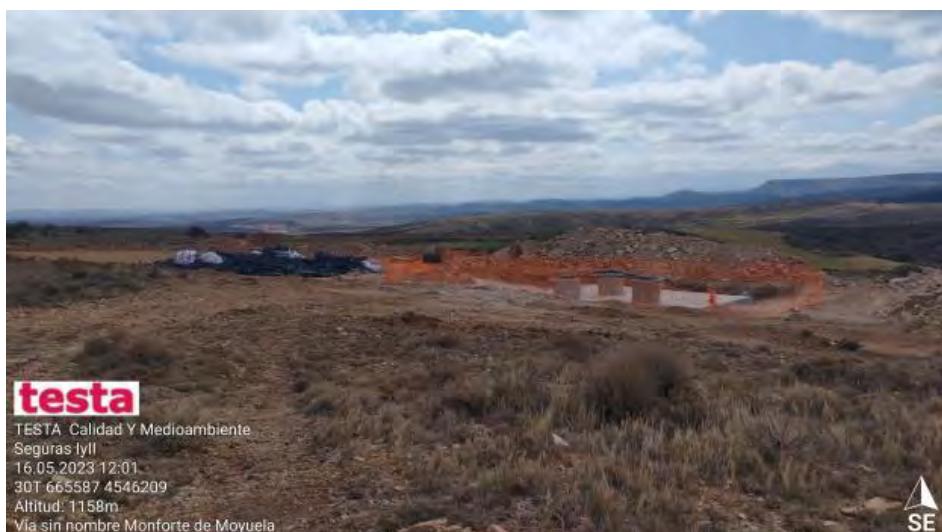
Torre meteorológica sin pozo de lavado

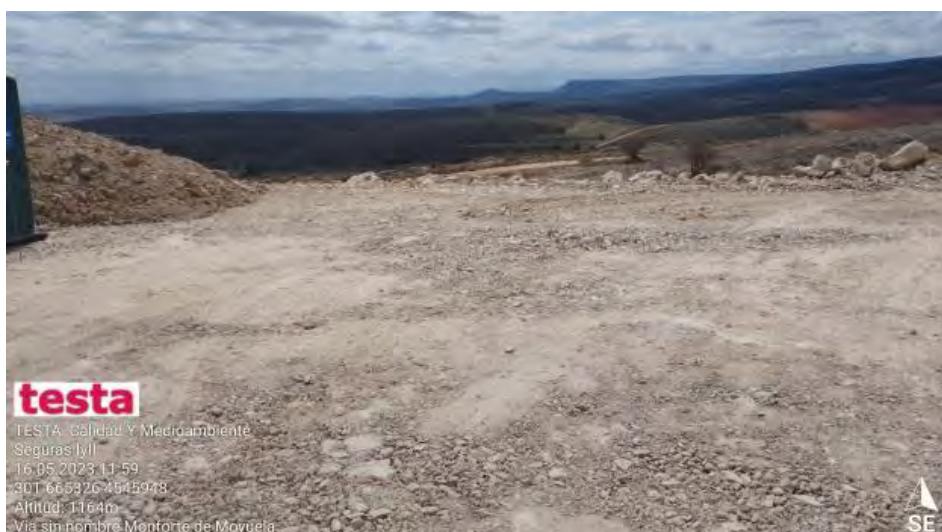
Plataforma SE2-10 sin pozo de lavado

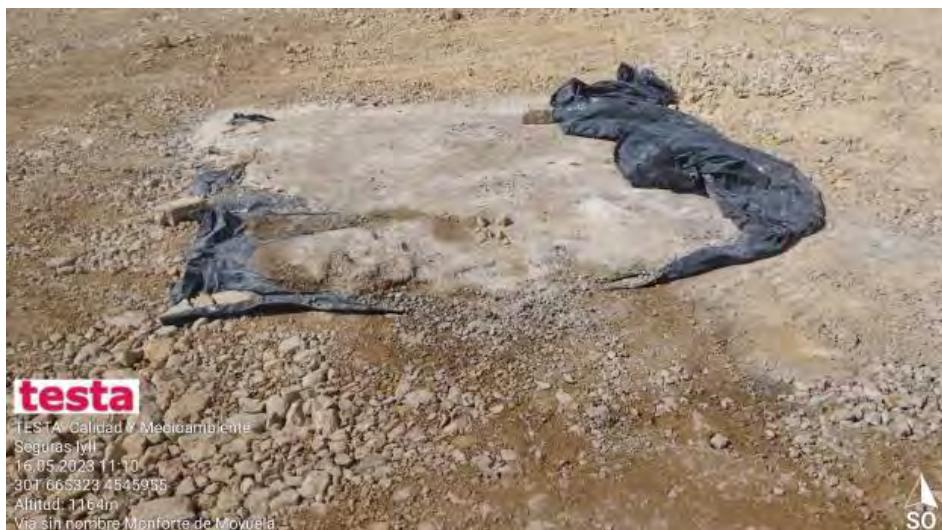
Restos de hormigón en SE2-10 sin gestionar adecuadamente

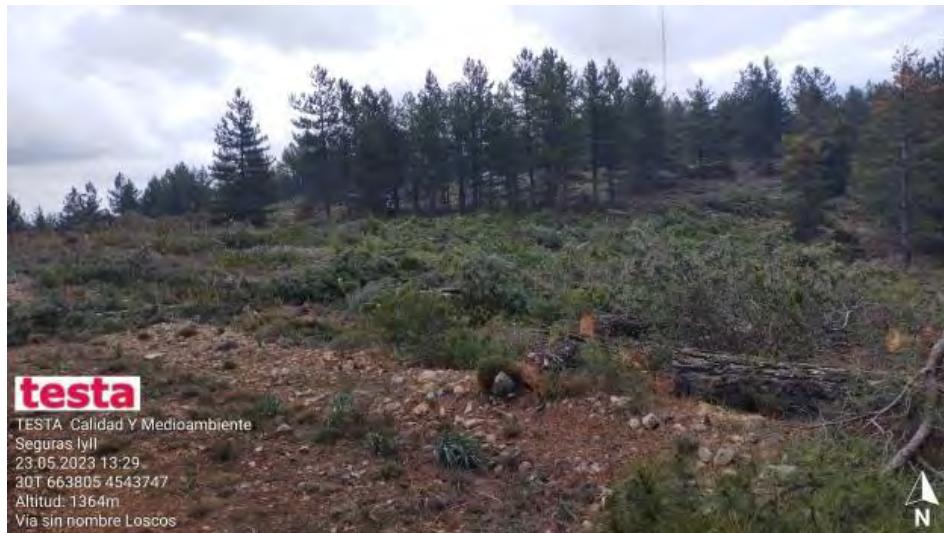
Primeras talas en vial

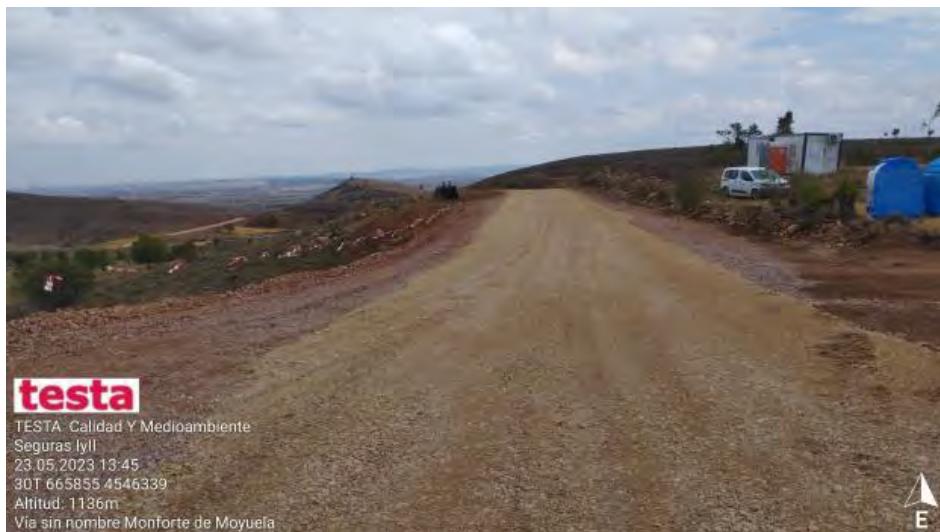
Extendido de zahorra en lugar pactado

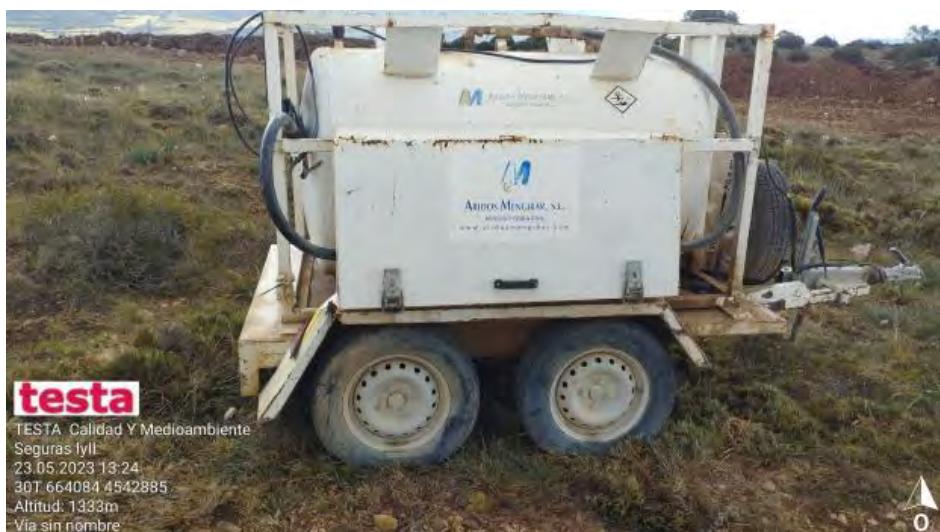
Maquinaria de combustible , sin adecuar

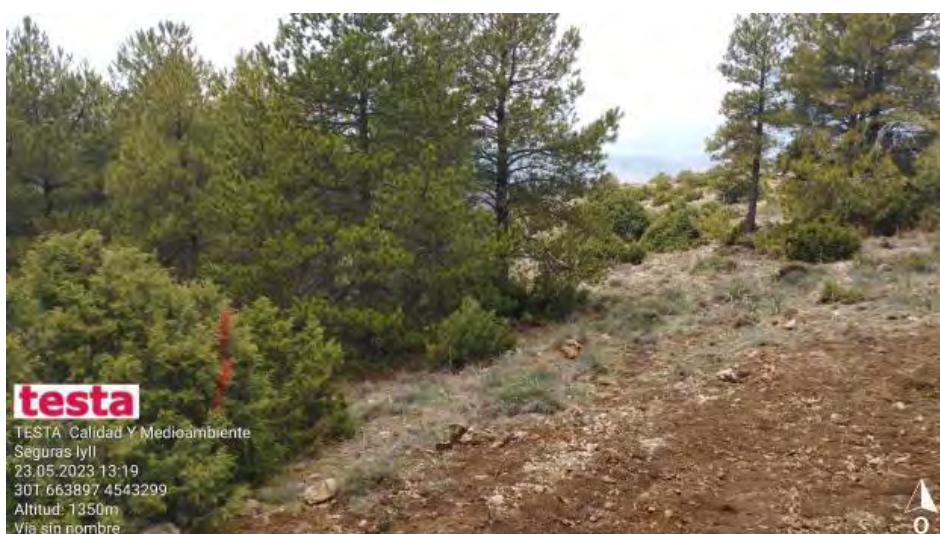
Pinos afectados en vial de SE2-12 en MUP

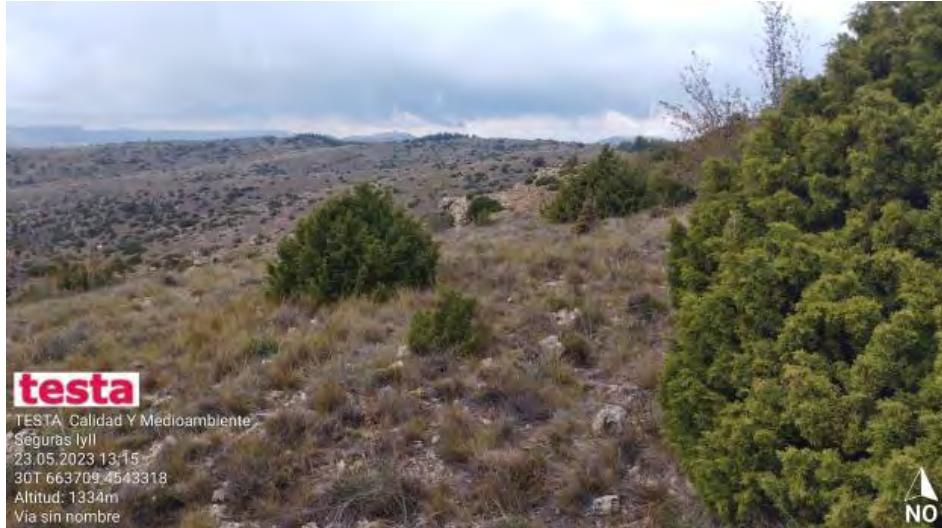
Recorrido alternativo en SE2-12 por restos arqueológicos

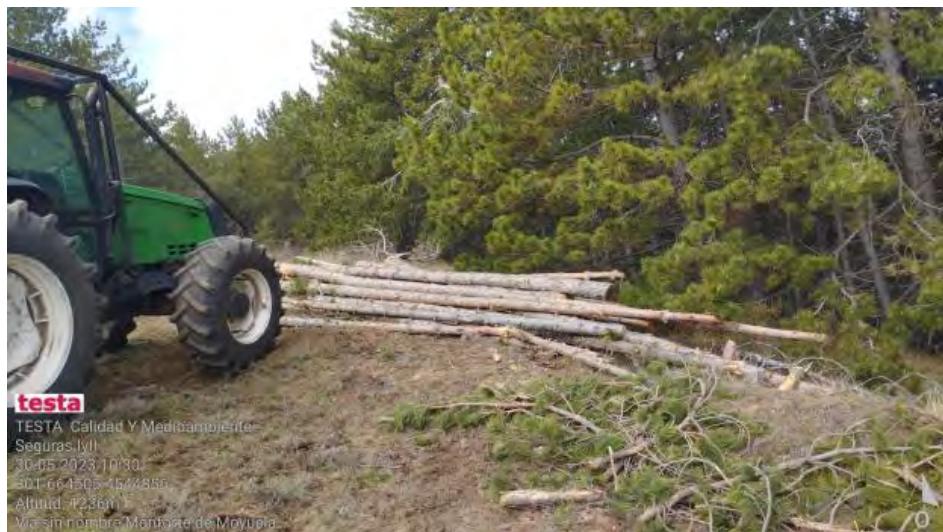
Apilados de fustes

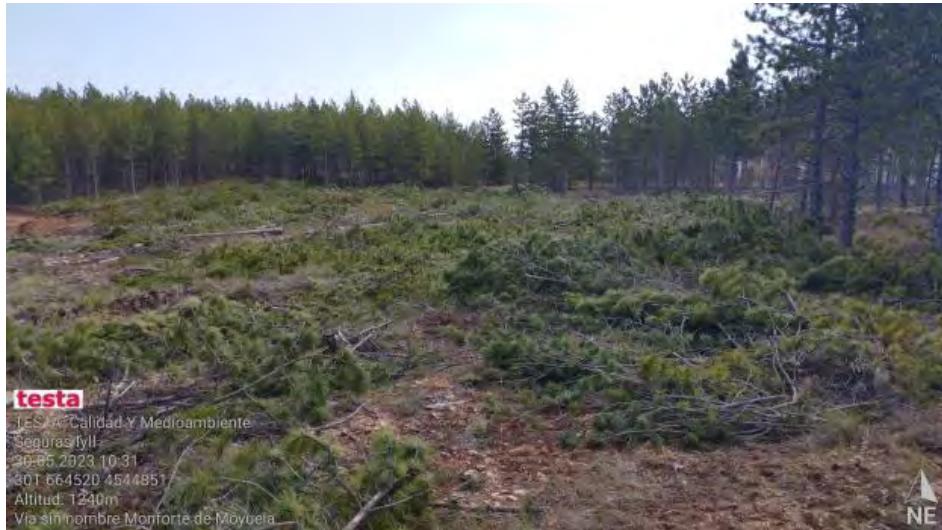
Desbroces y talas

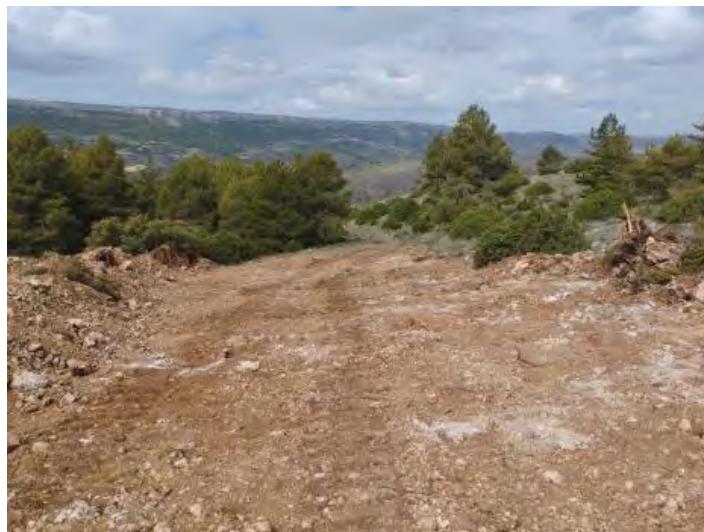
Afección a patrimonio histórico , árboles respetados aún así

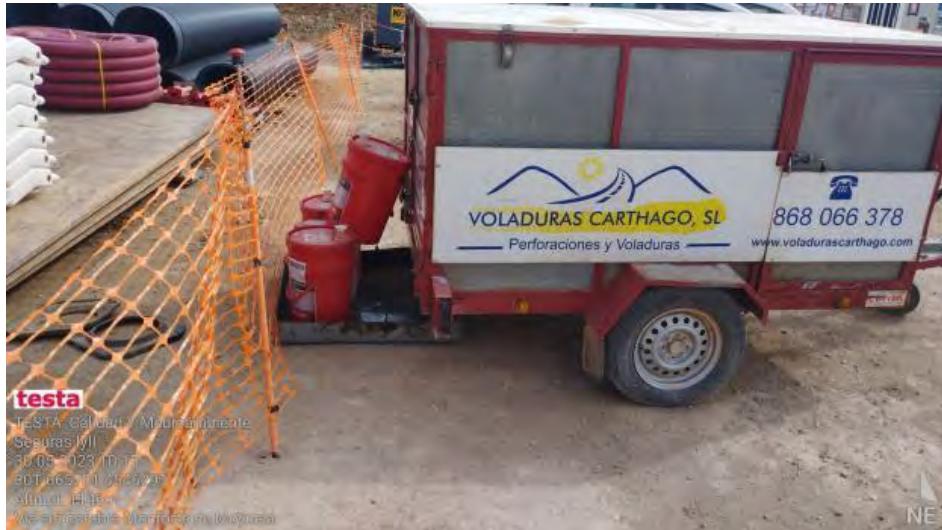
Nueva maquinaria de repostaje , protegida

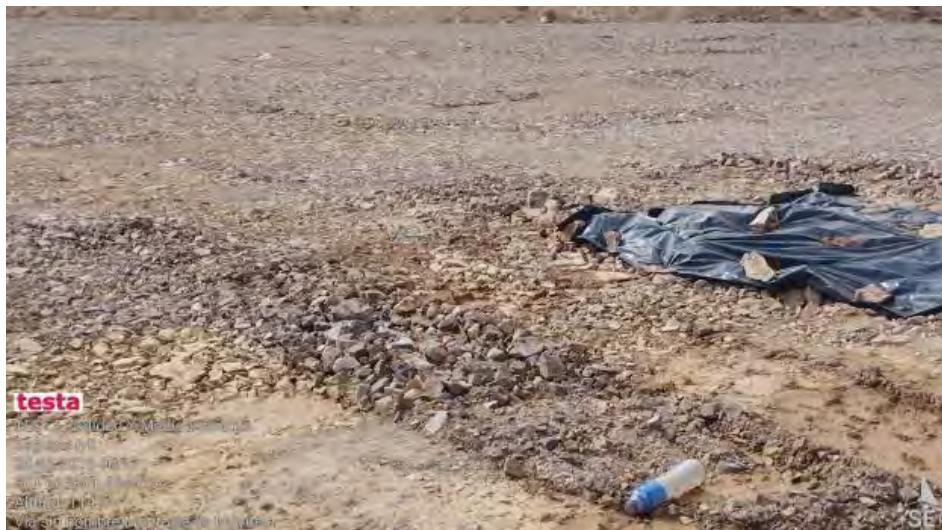
Basura desperdigada

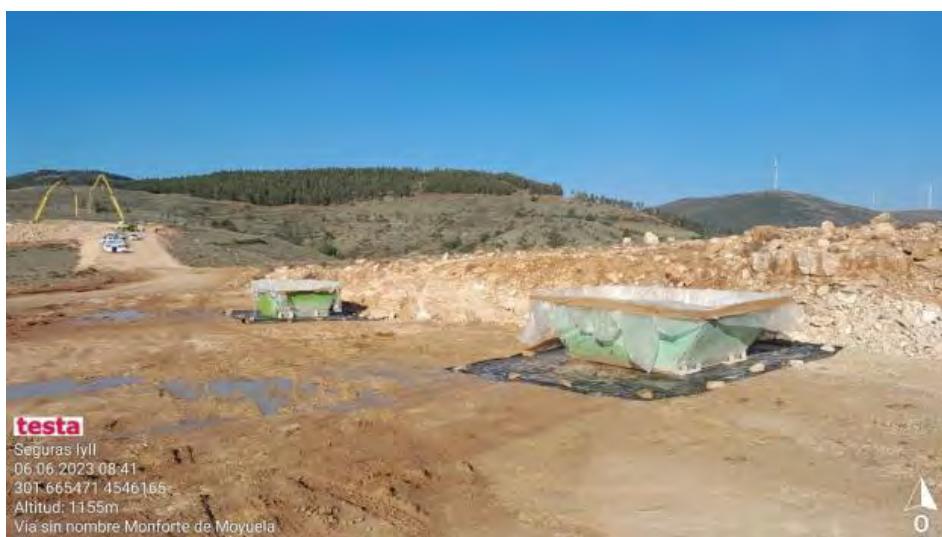
Contenedores para limpieza de hormigón.

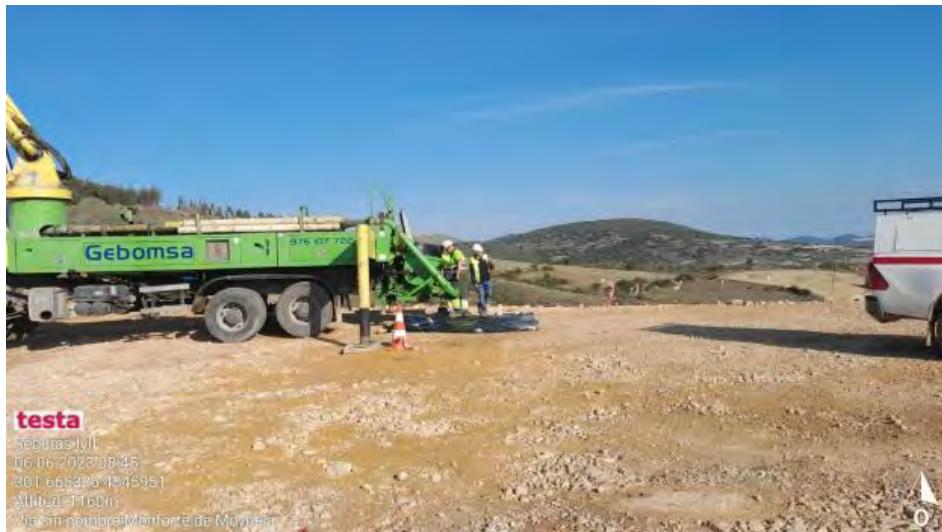
Aislamiento para derrames en bomba.

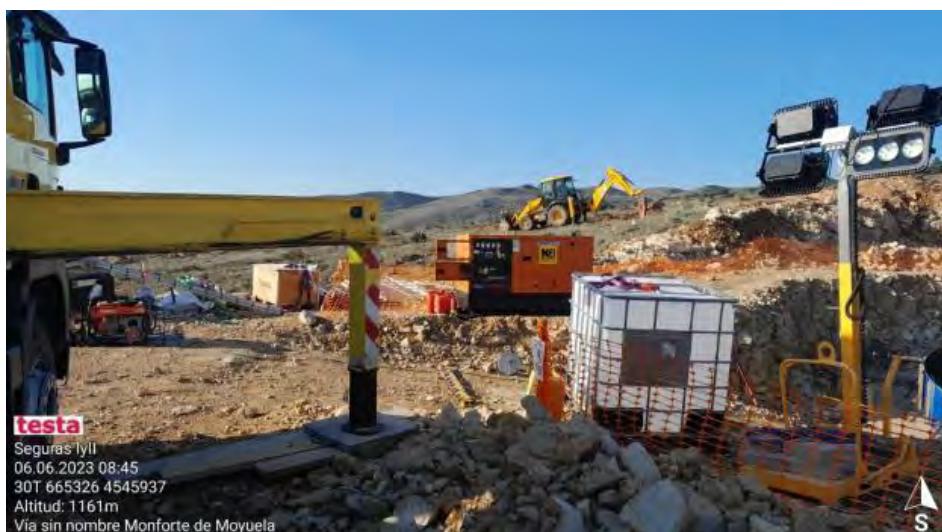
Aislamiento de suelo en bomba y otros equipos

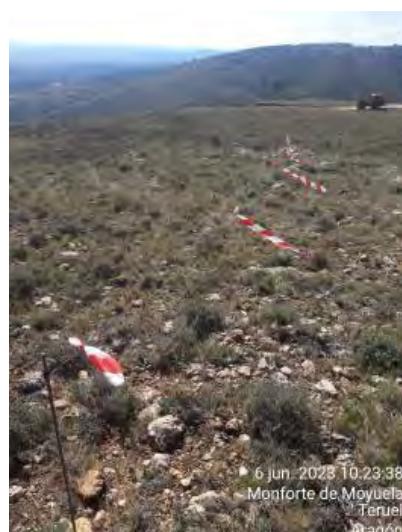
Correcto estaquillado en SE2-4

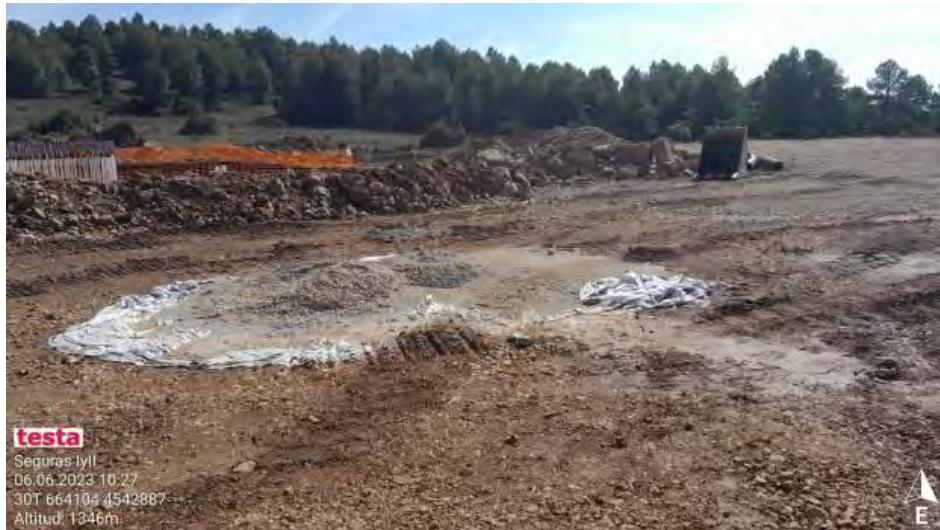
Aislamiento de hormigón con pequeño derrame

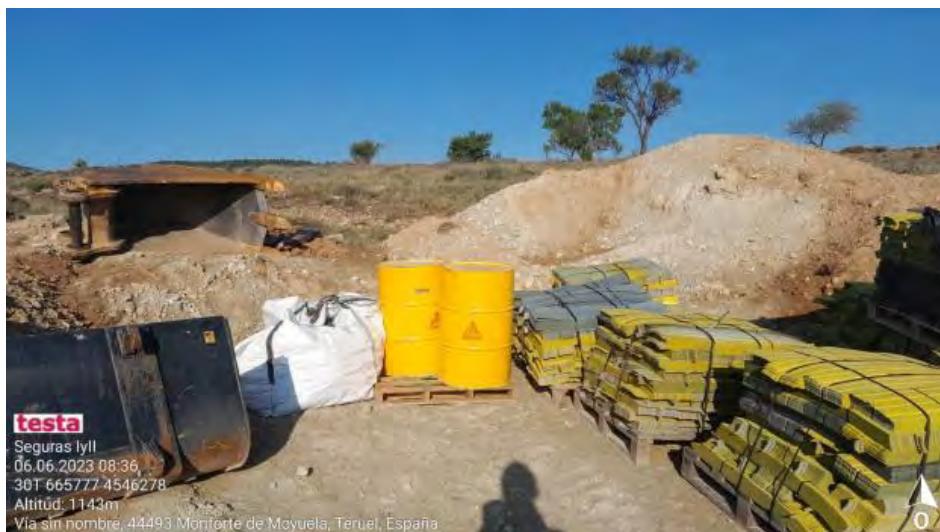
Líquido detectado sin aislamiento.

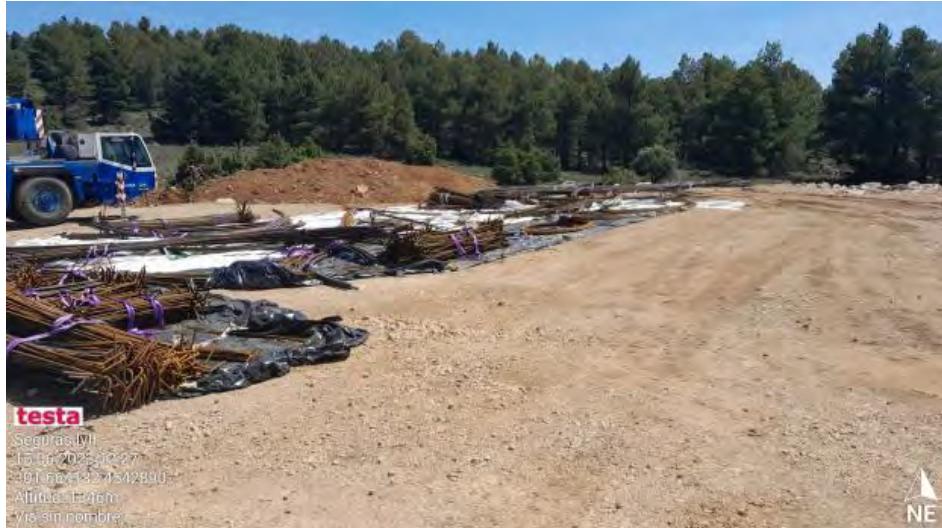
Ferralla con manta de protección de suelos.

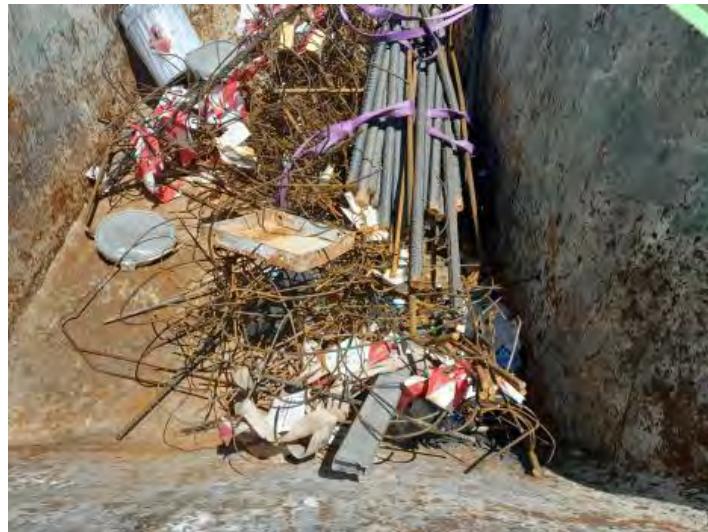
Contenedor con mezcla de residuos .

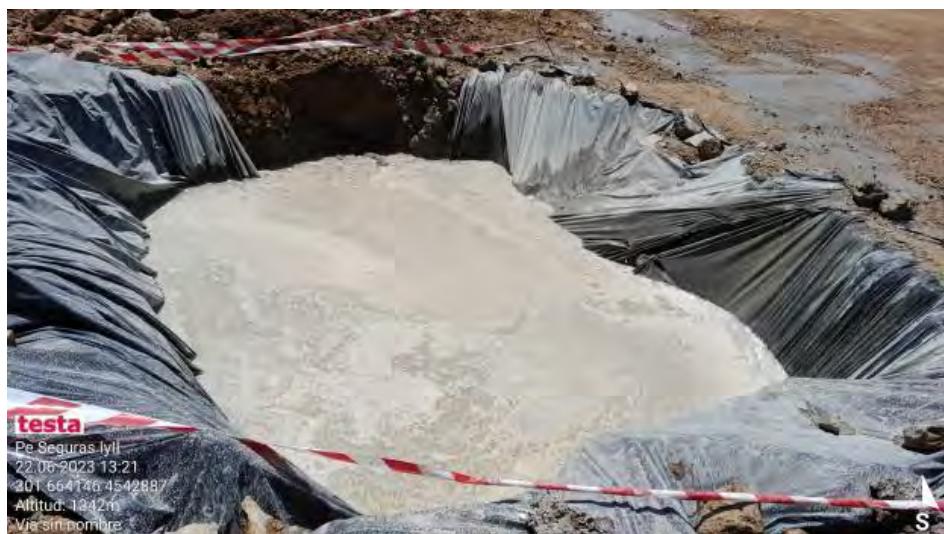
Pozo de lavado en mal estado en SE2-11.

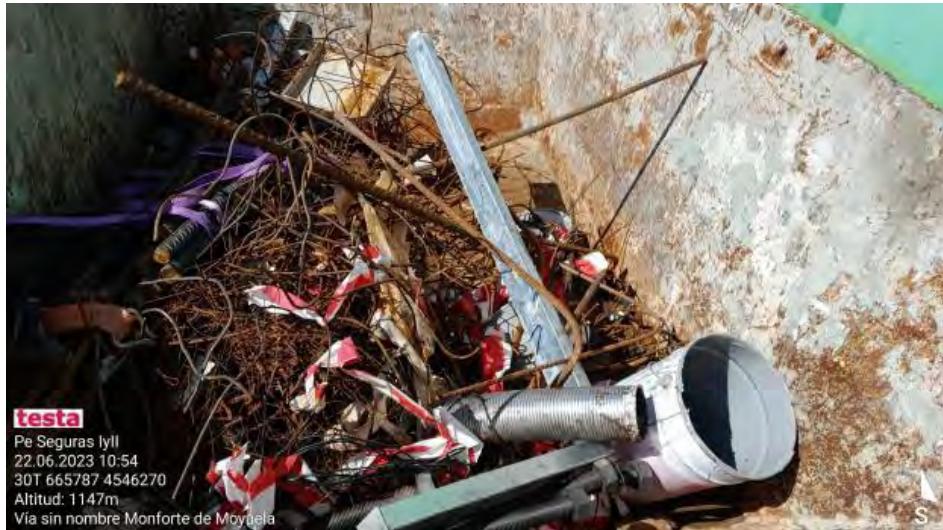
Mezcla de residuos en contenedor RNP en punto limpio.

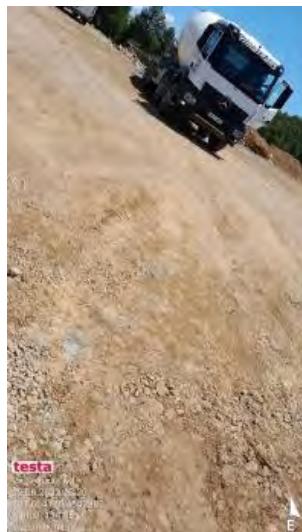
Restos de hormigón de cubas en posición SE2-11.

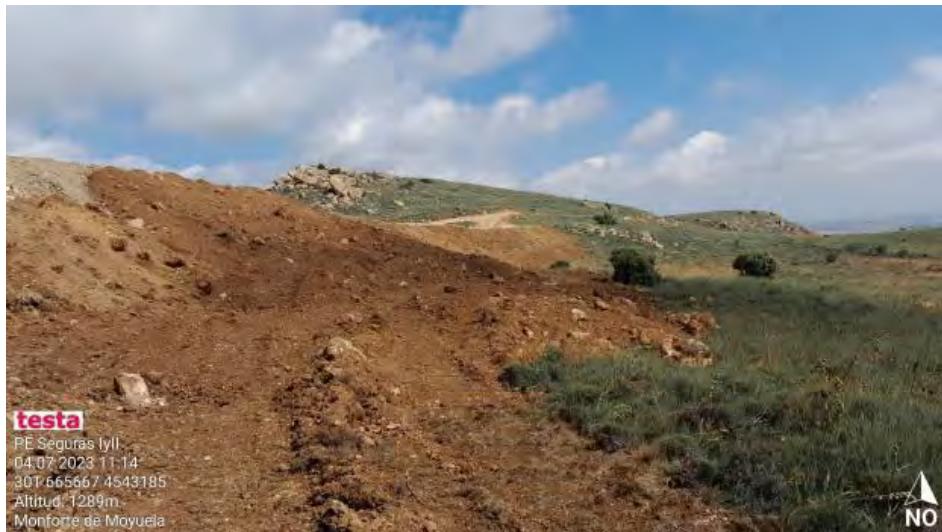
Extendido de tierra vegetal en SE2-3
