INFORME POSTCONSTRUCTIVO

PARQUE EÓLICO SEGURA II

TTMM Loscos, Huesa del Común y Monforte de
Moyuela (Teruel)

SEPTIEMBRE 2024

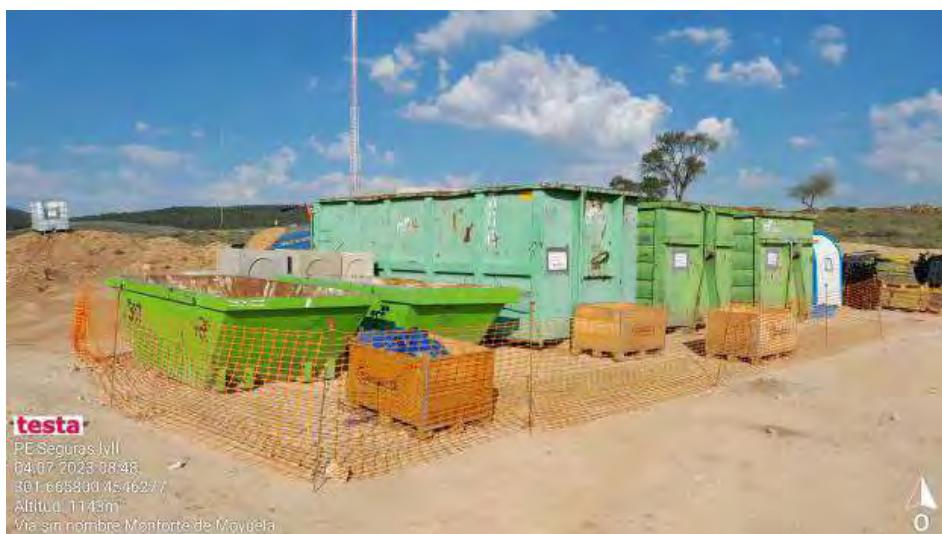
Punto limpio y contenedores en buen estado .

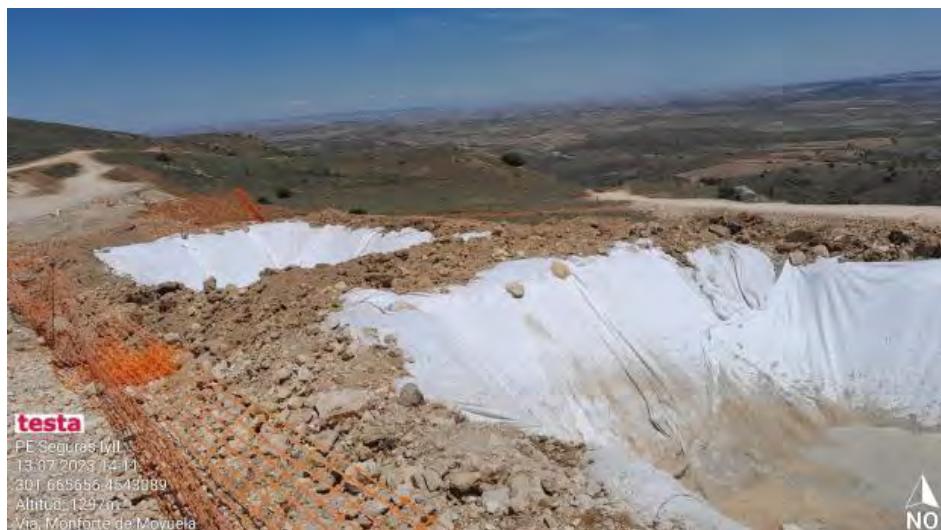
Nuevo pozo de lavado en SE2-2.

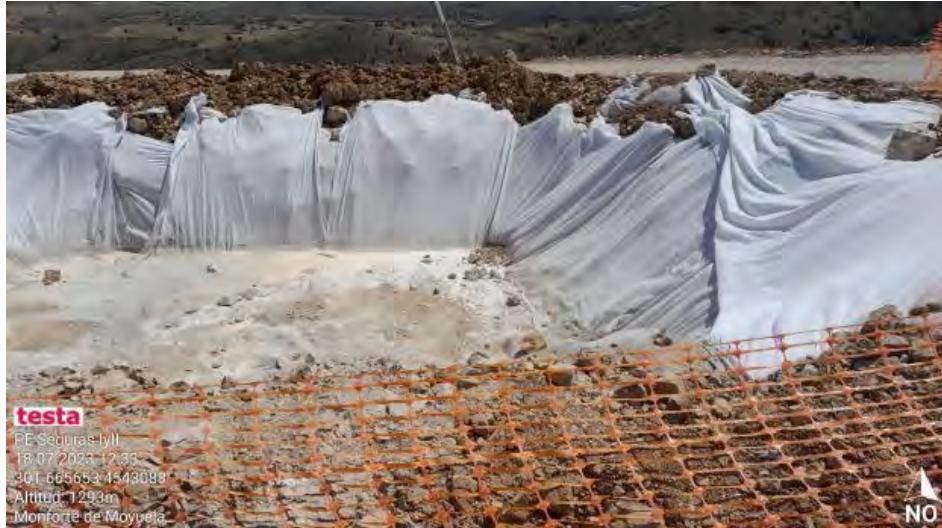
Pozo de lavado en SE2-2

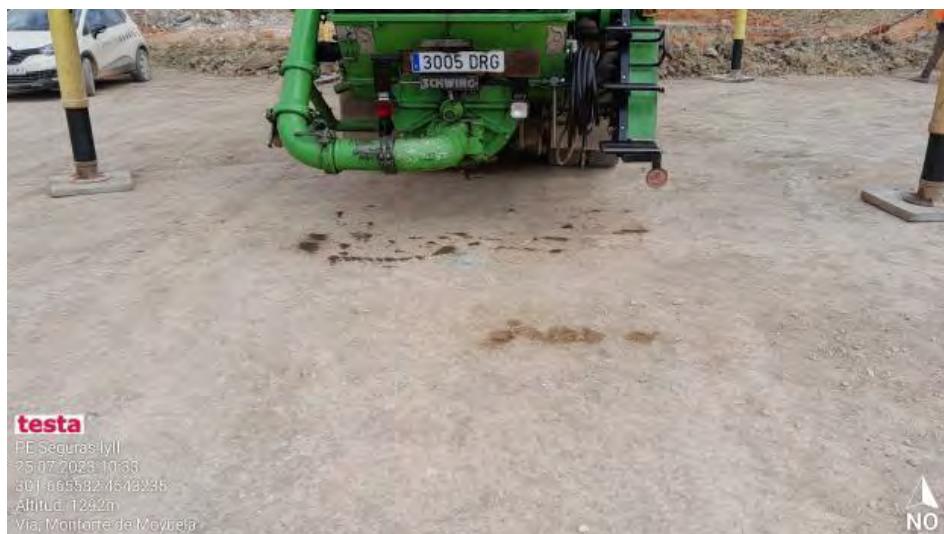
Manchas de bomba en SE2-3

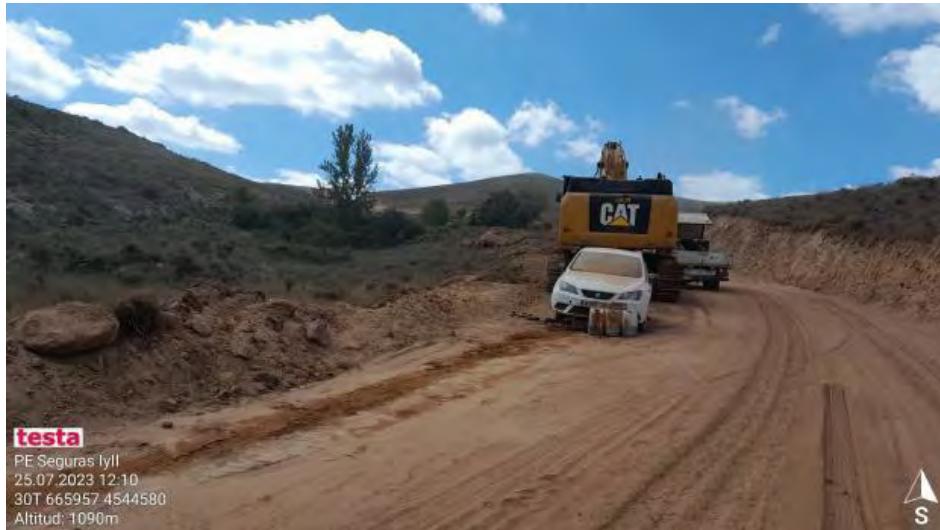
Derrame por avería en anillo norte.

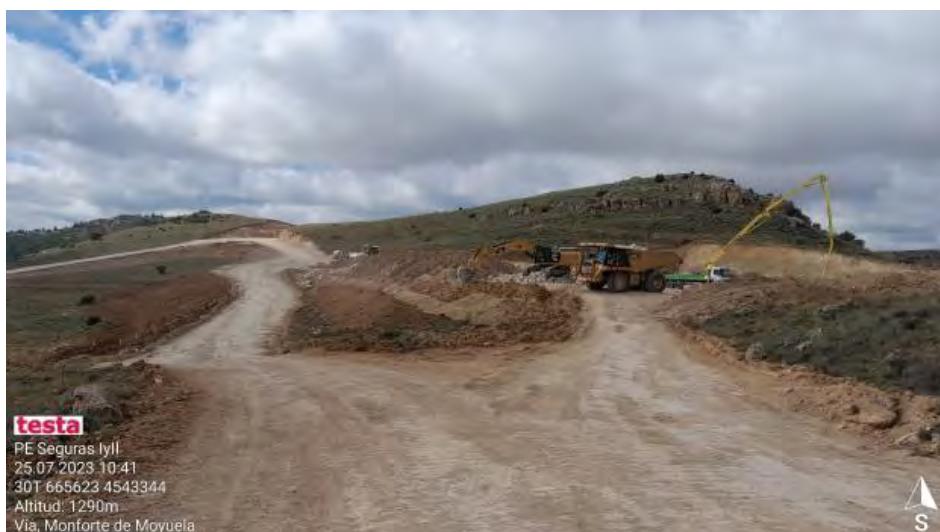
Afección por vial inadecuado con NC en SE2-3.

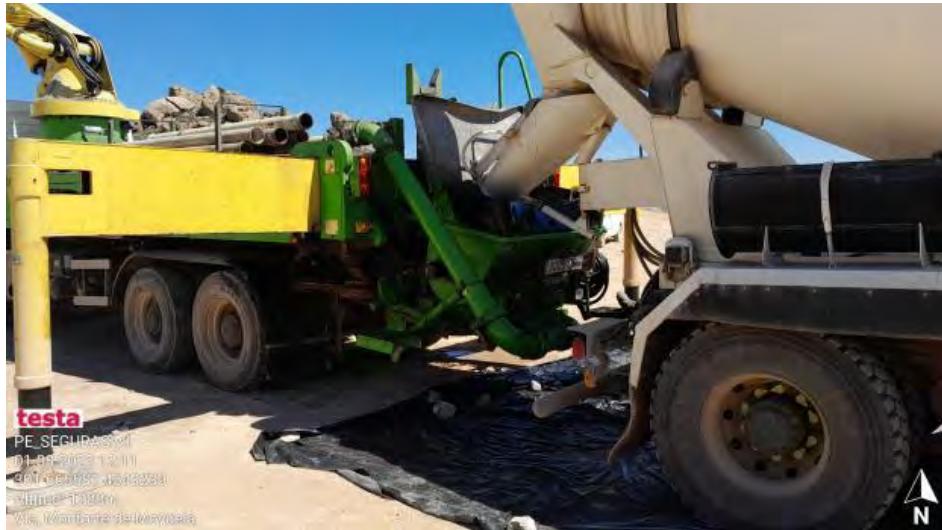
Hormigonado en SE2-3

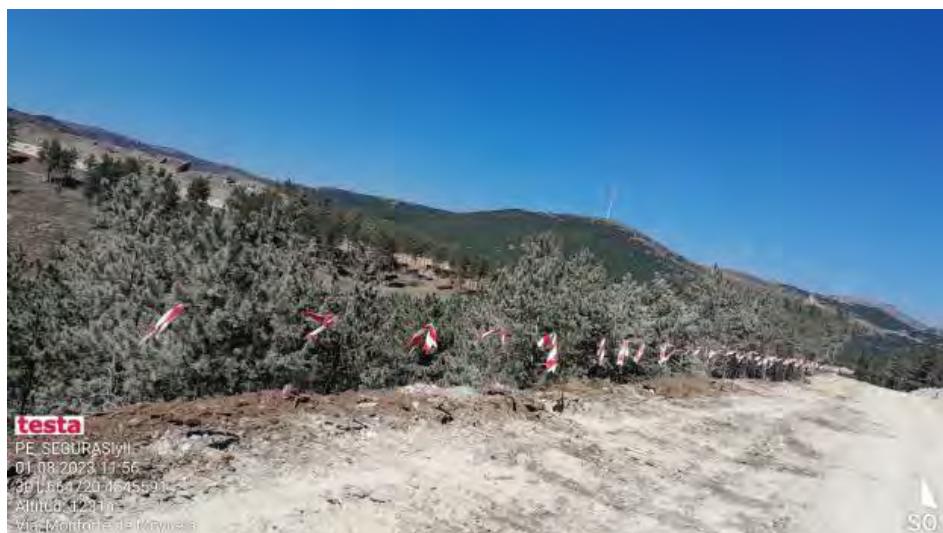
Acumulaciones de polvo en la zona colindante a los viales.

Observación: Se empiezan a observar daños en la vegetación por la acumulación de polvo. Se abre NC-08 (reflejada en informe semanal nº 20) a la contrata, que llevará a cabo riegos sobre la vegetación para cerrar la NC. Además, la velocidad en los tramos de mayor generación de polvo ha sido reducida a 15km/h

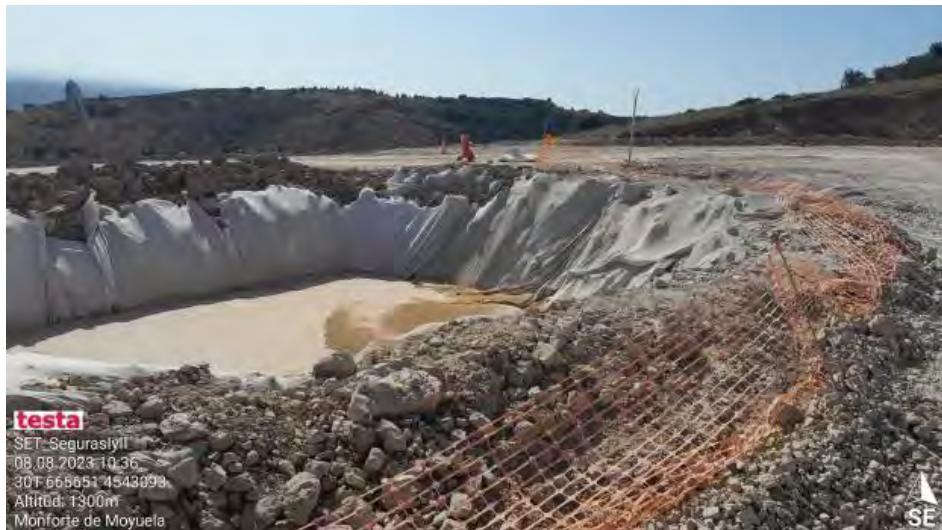
Reparación de balsa en SE2-3

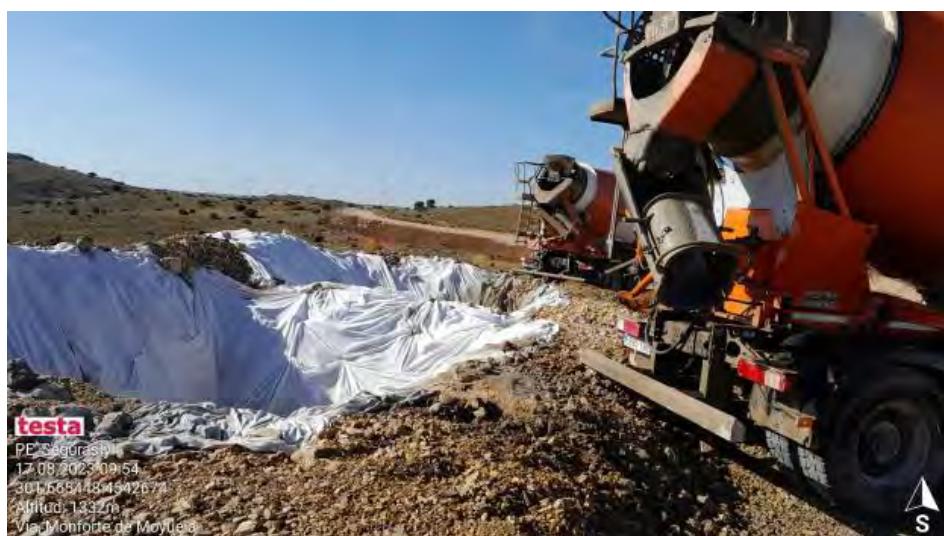
Limpieza de cubas en SE2-2

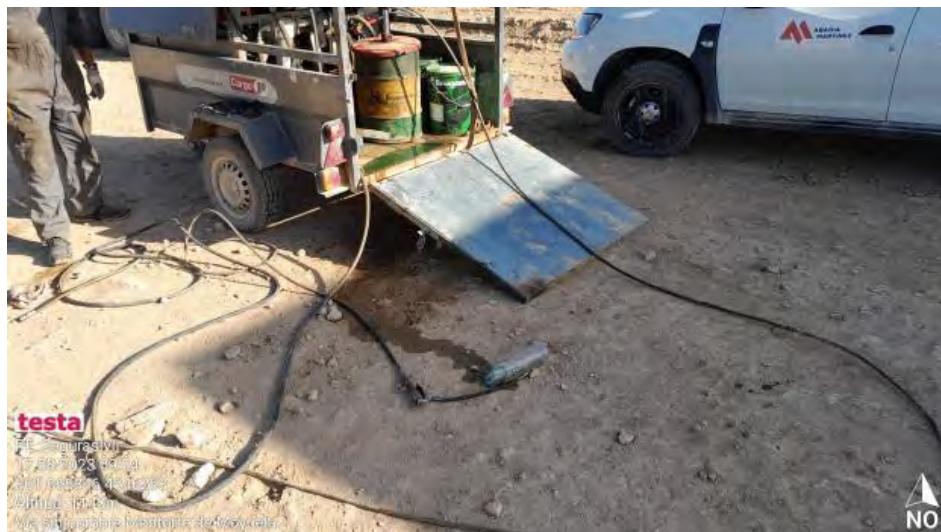
Observación: Se localizan nuevos derrames y fugas provocados por una subcontrata, en campa de acopio por derrame en repostaje de diésel sin protección de suelos, de al menos 1 metro cuadrado ; de relleno de líquido refrigerante y frenos por mantenimiento igualmente sin protección y aproximadamente de 1 m cuadrado ; igualmente como las anteriores , de fugas de aceite hidráulico.
En el lateral del acceso principal al parque, se encuentra otra gran mancha de al menos 2 mts cuadrados del cual se indican coordenadas .
Se indica al responsable ambiental de la contrata que se limpien y recojan los residuos con la mayor brevedad y se proceda a su gestión en un plazo de 48 h.

Derrames de líquidos en campa de acopio

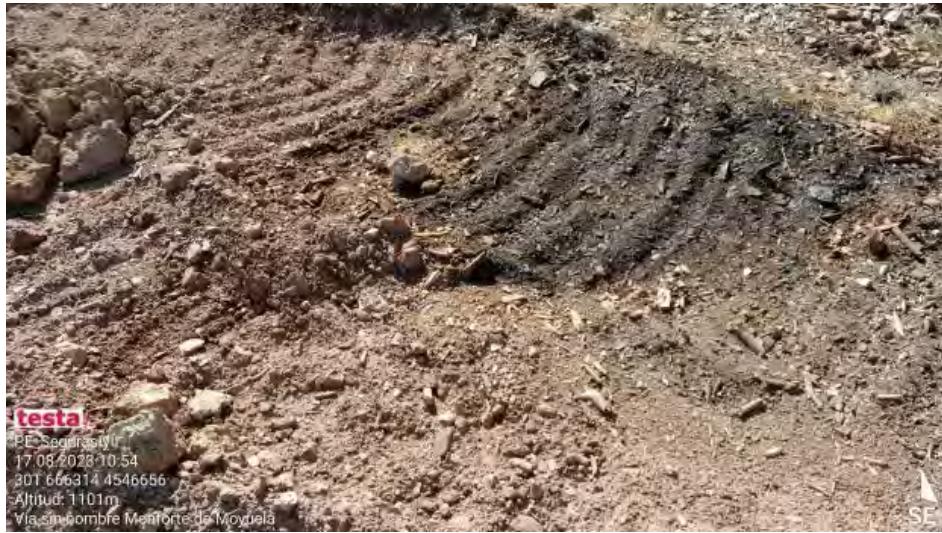
Mancha de líquido hidráulico localizada en lateral del vial principal en el acceso al parque .

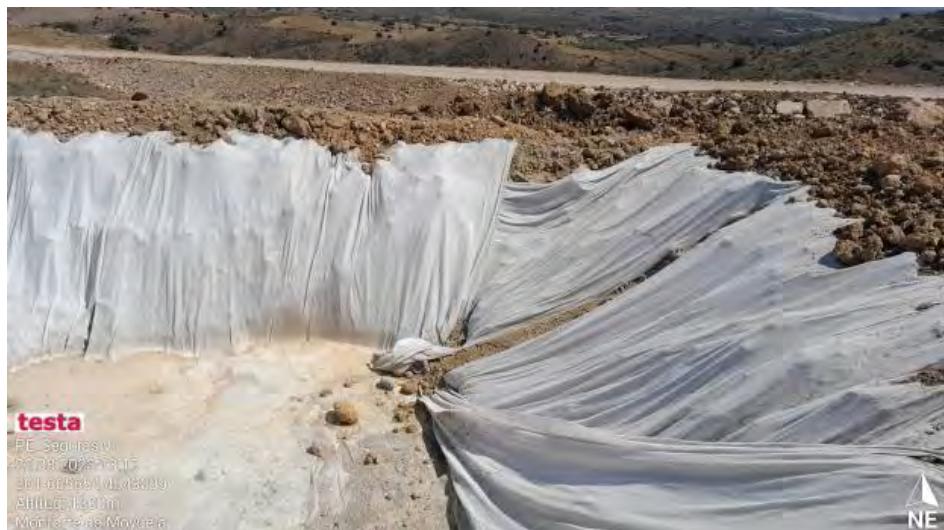
Pozo para su reparación en SE2-3

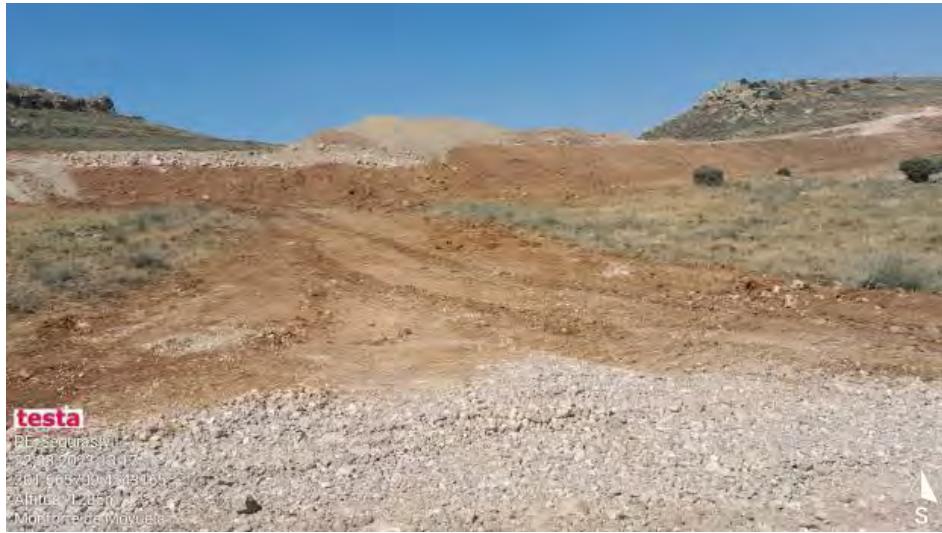
Huella cercana a SE2-3 desbalizada .

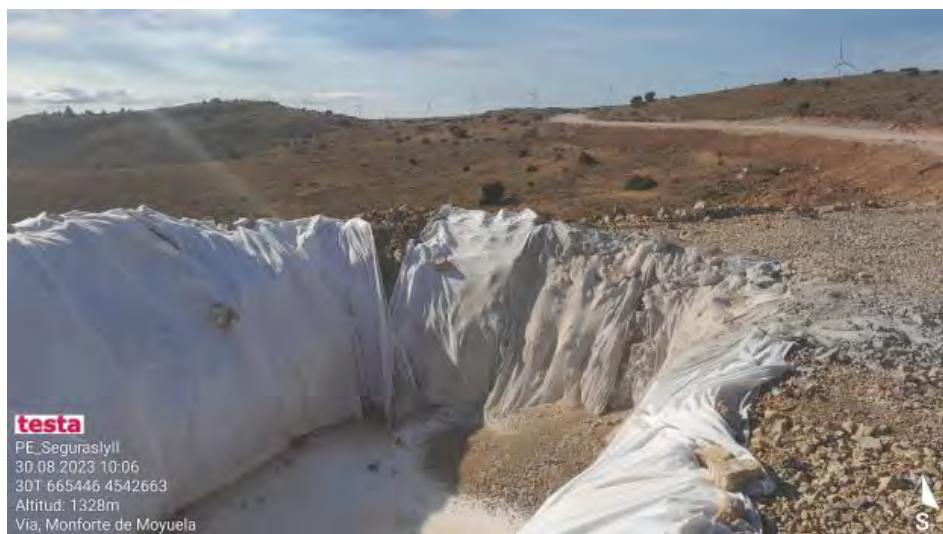
Pozo para su reparación en SE2-2

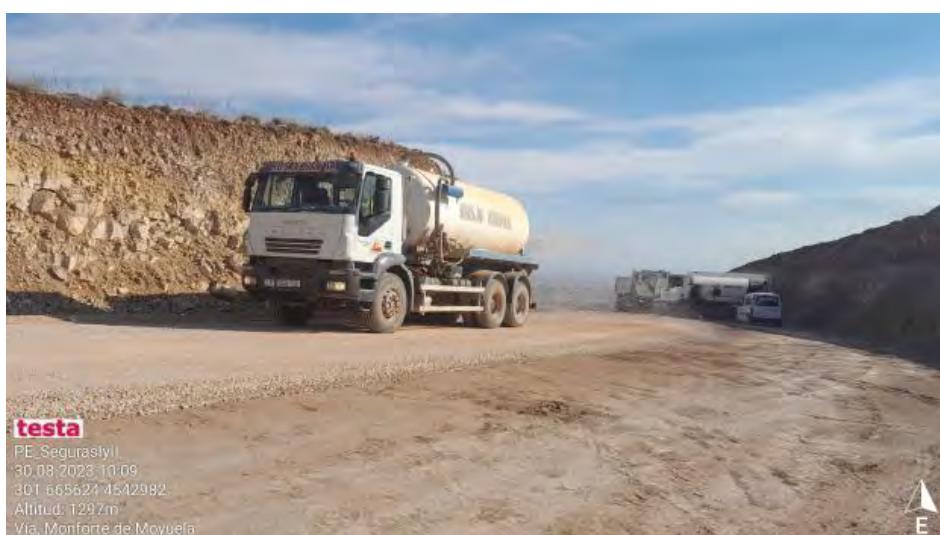
Riegos en vial este.

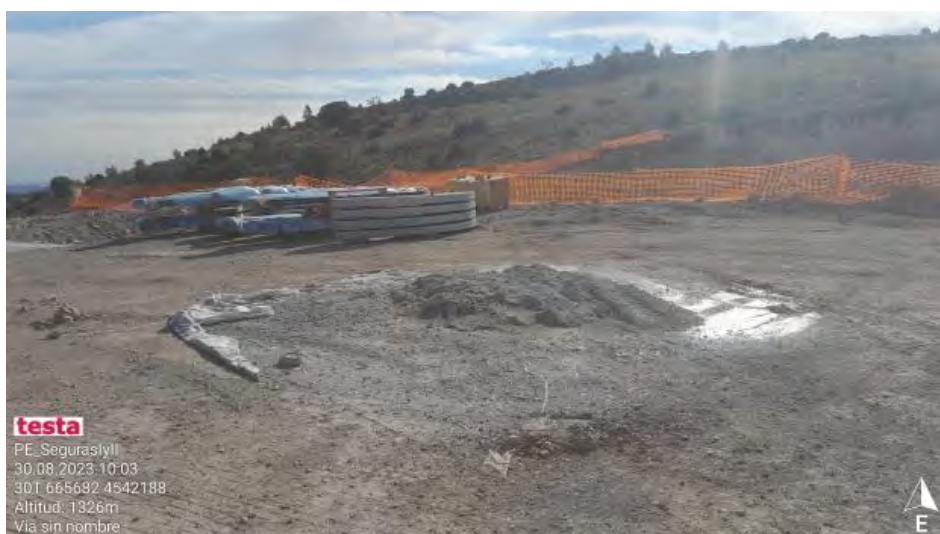
Restos para recoger en SE2-14

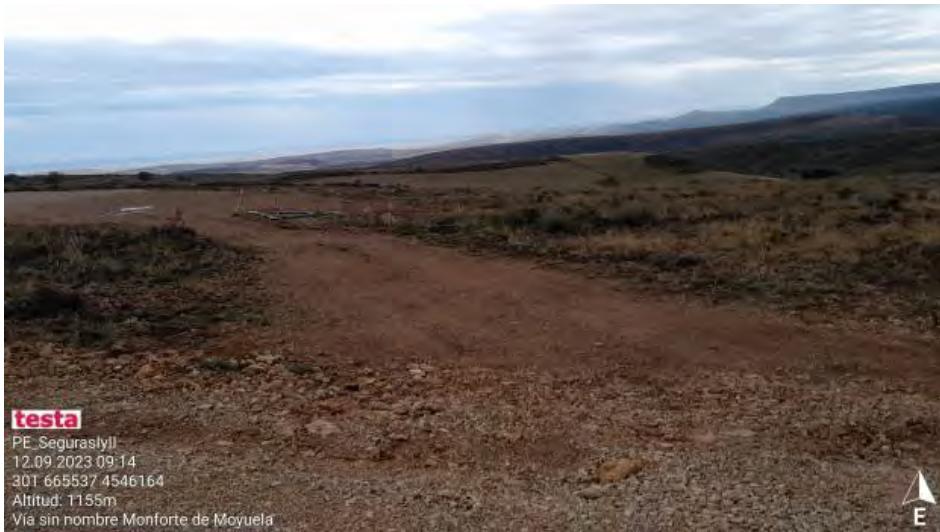
Desbalizado en TM

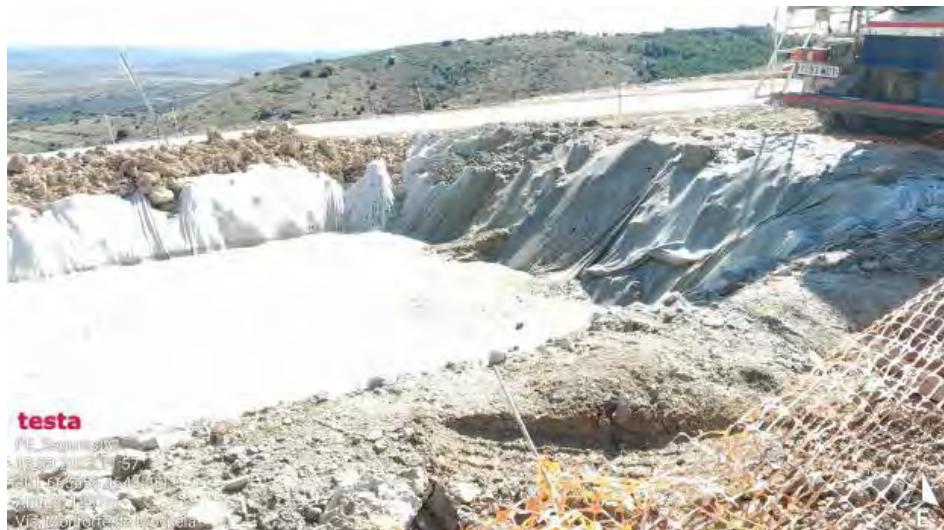
Pozo para hormigonado en SE2-3

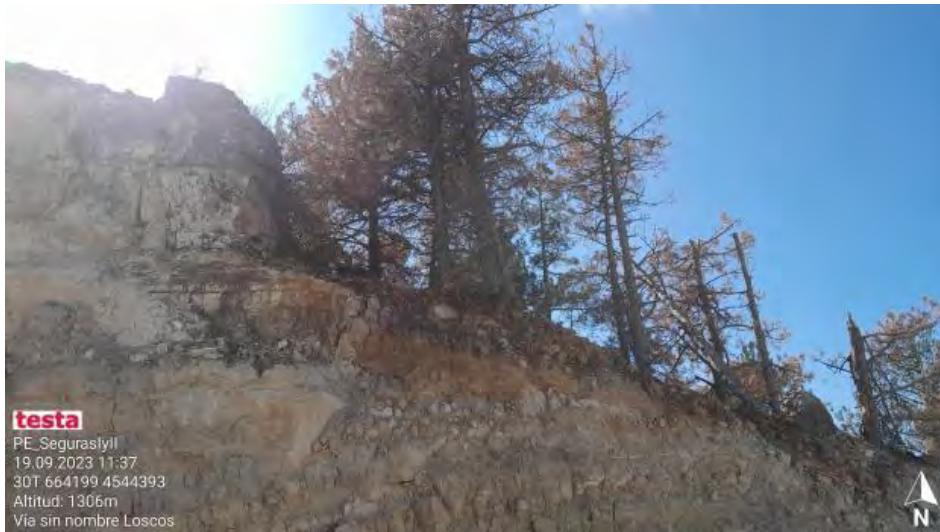
Pies de *Pinus nigra* afectados por cortes de raíces.

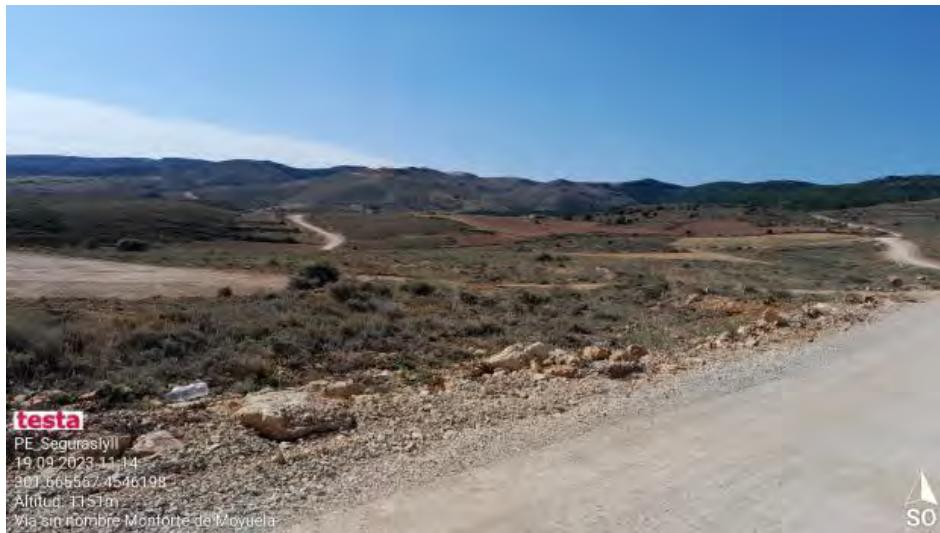
Balizado en zona de TM pendiente de la semana anterior .

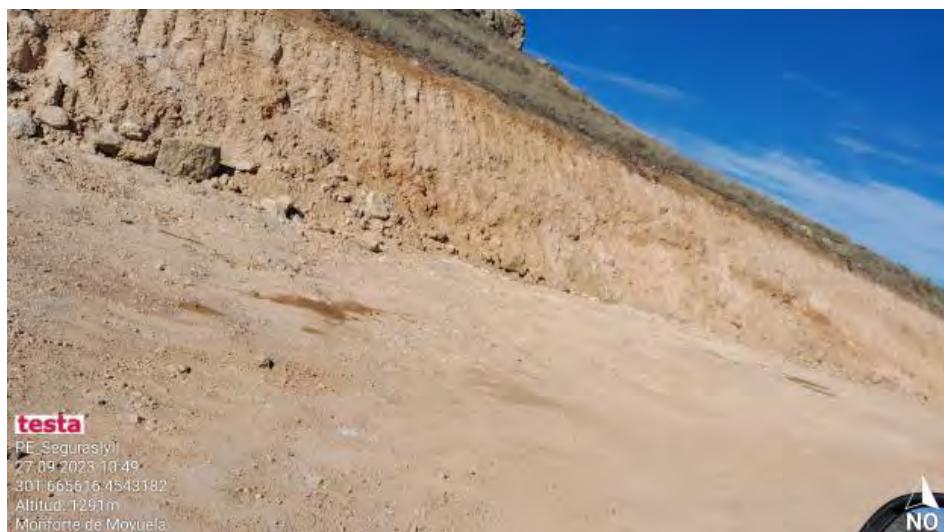
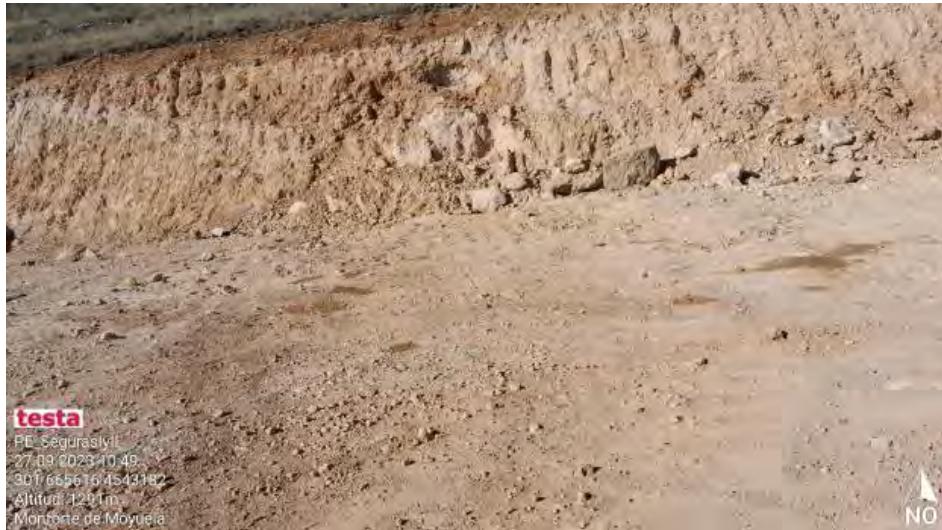
Observación: Se indica a la contrata la limpieza y gestión de 5 manchas de fugas de aceite hidráulico de aproximadamente 1,5 metros cuadrados producidos por maquinaria estacionada de una subcontrata en la zona de SE2-3 .

Manchas de aceite en SE2-3

Manchas de aceite hidráulico en SE2-3

Observación: Se comprueba la limpieza por parte de la contrata de las manchas por fugas mencionadas en el informe anterior por maquinaria estacionada de una subcontrata en la zona de SE2-3 , quedando todo correctamente .

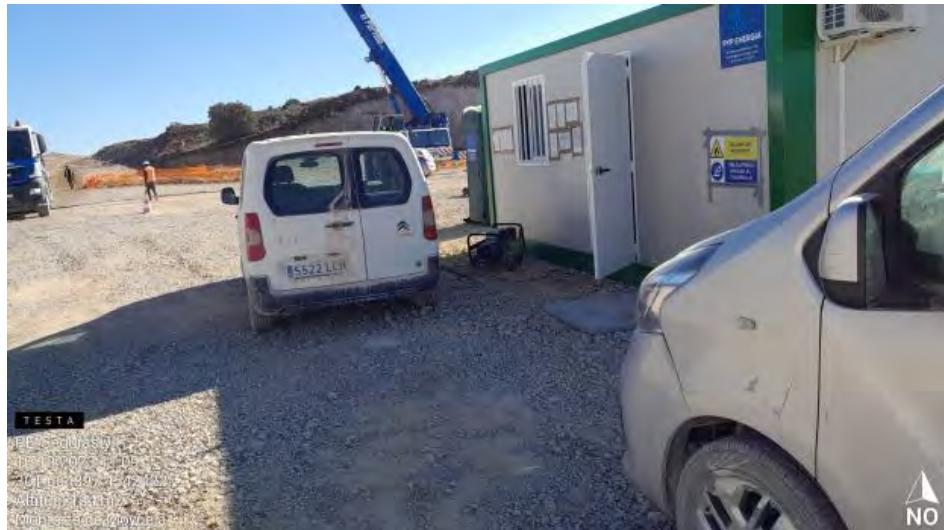
Generator sin protección de suelo en SE2-1

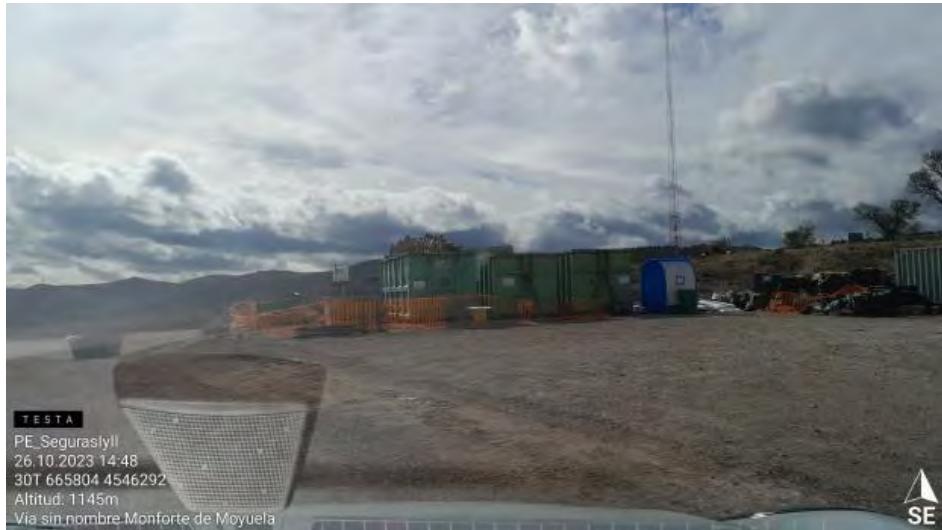
Contenedor madera lleno en punto limpio .

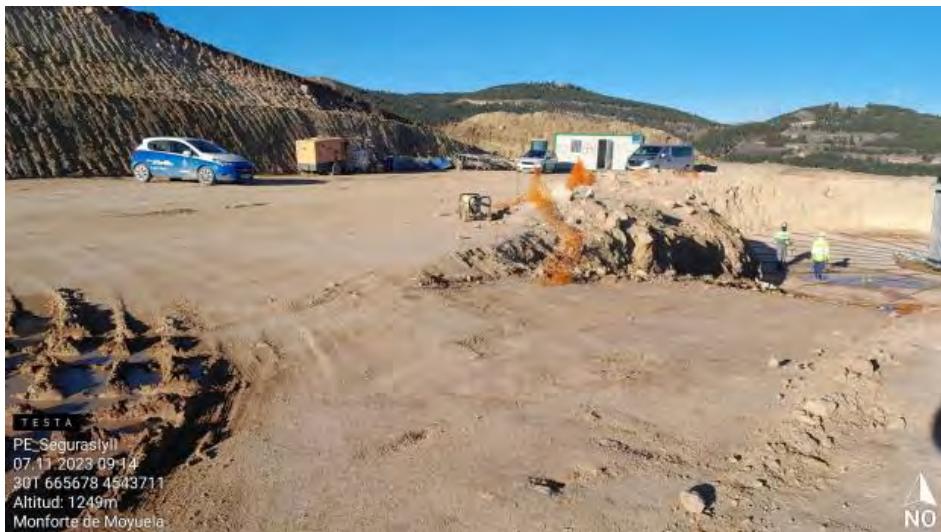
Generadores sin protección de suelo en SE2-4 .

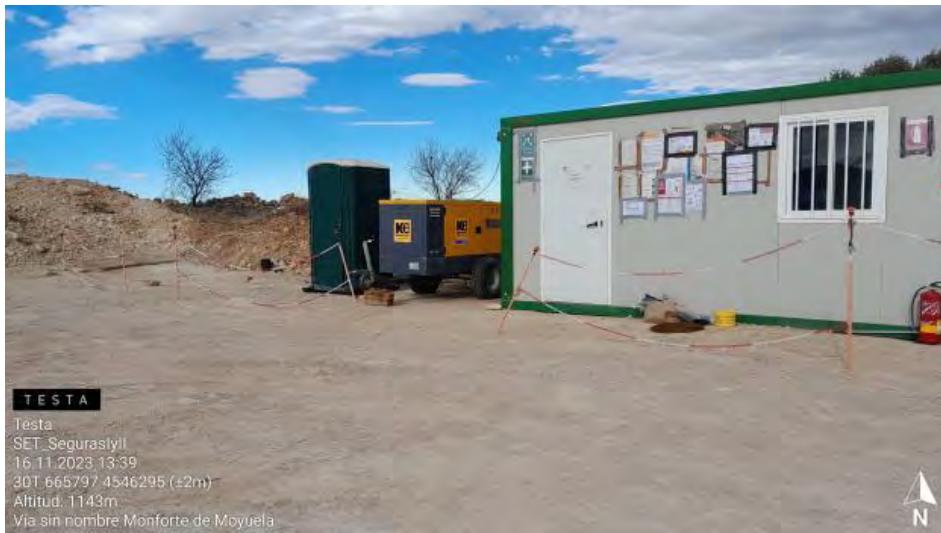
Generador sin protección de suelo .

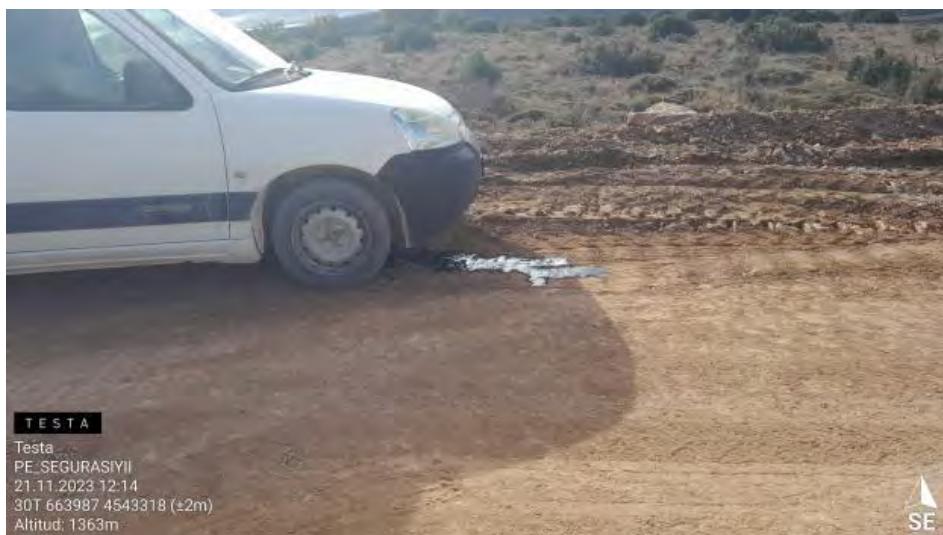
Derrame por avería.

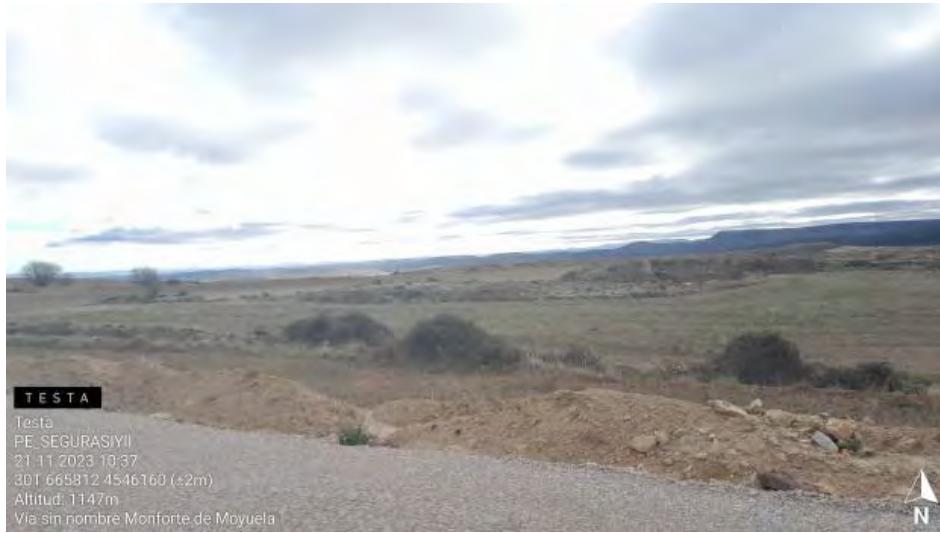
Zona con residuos para realizar batida.

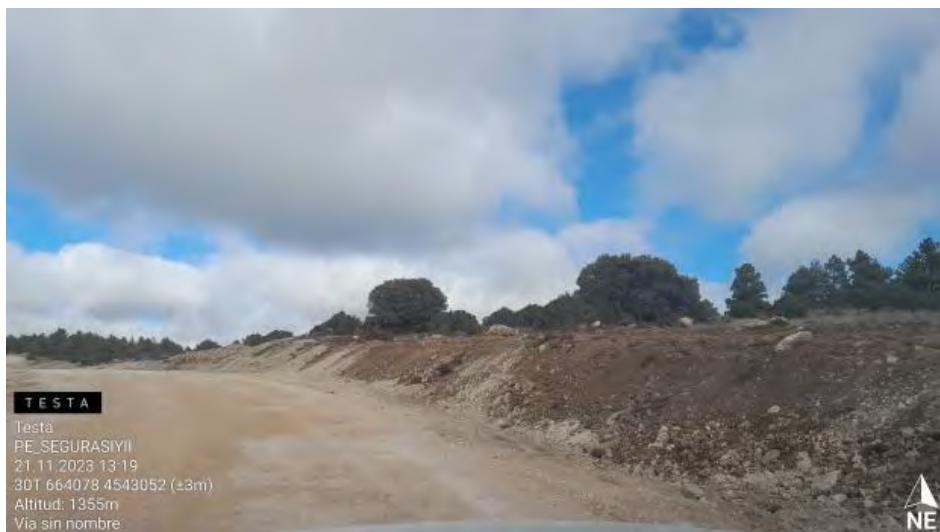
Observación: Se detectan zonas con un deficiente extendido con mezcla de tierras en el tapado de la zanja de media tensión entre las posiciones SE2-14 y SE1-1.

Tapado de zanja con mezcla de tierras .

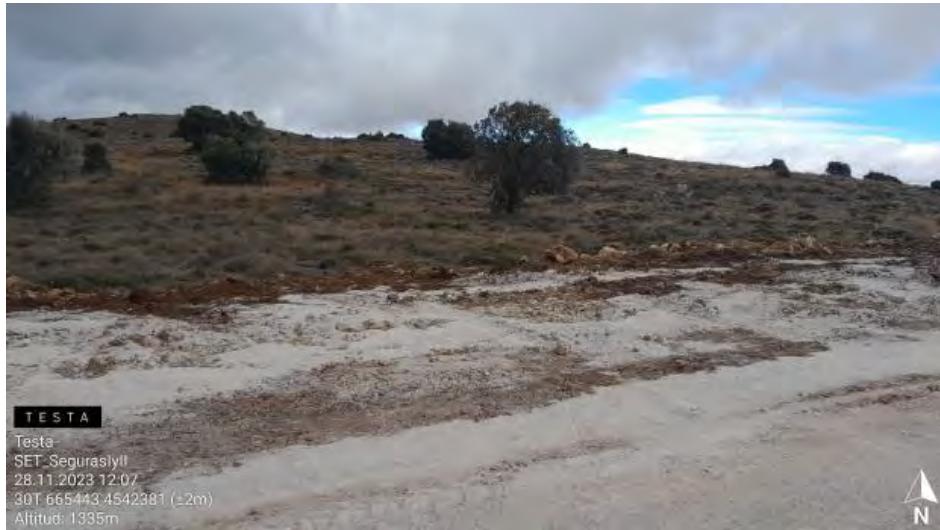
No conformidad: Se abre NC por un extendido deficiente de la tierra vegetal mezclándolo con el resto de la excavación en el tapado de zanja de evacuación .

Mezcla de tierras y arena en tapado de zanja de evacuación cercano a vial de SE2-12.

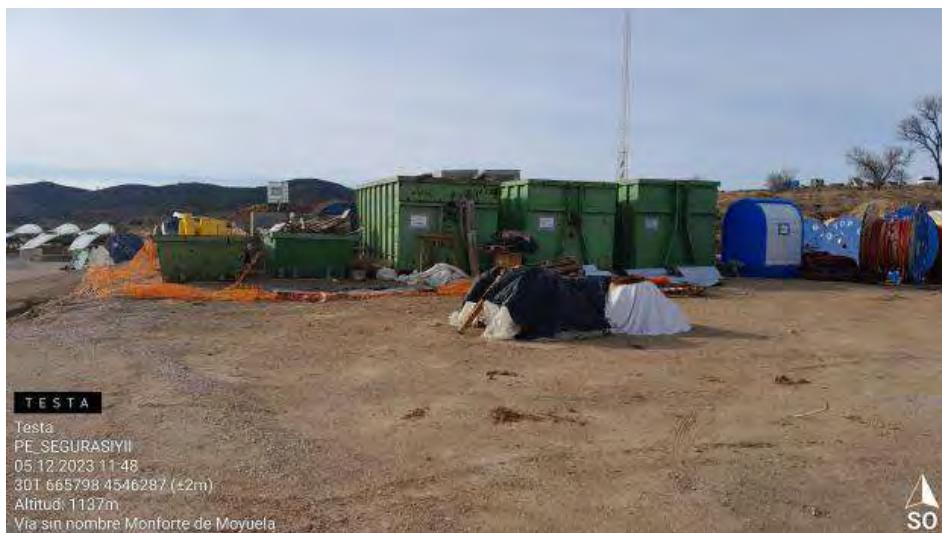
Contenedores RNP y punto limpio en mal estado.

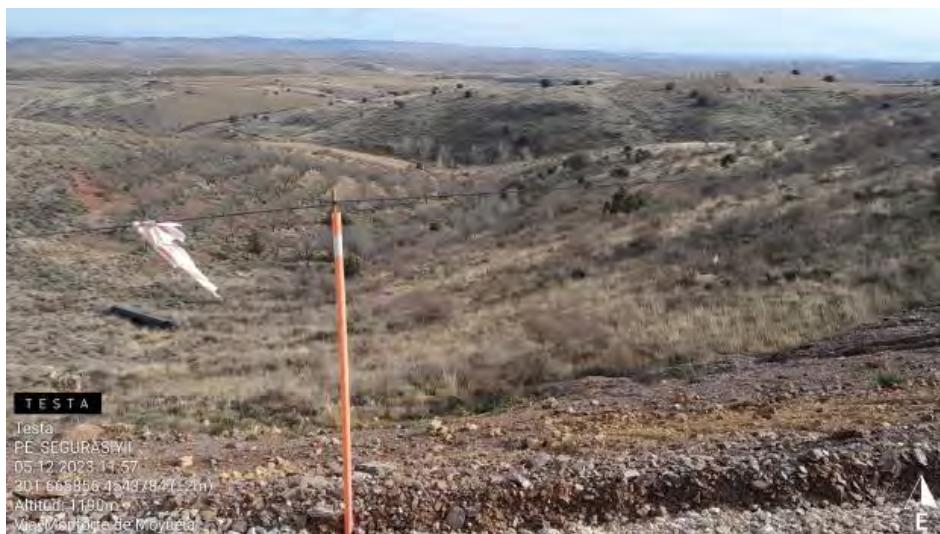
Residuos esparcidos en SE2-4

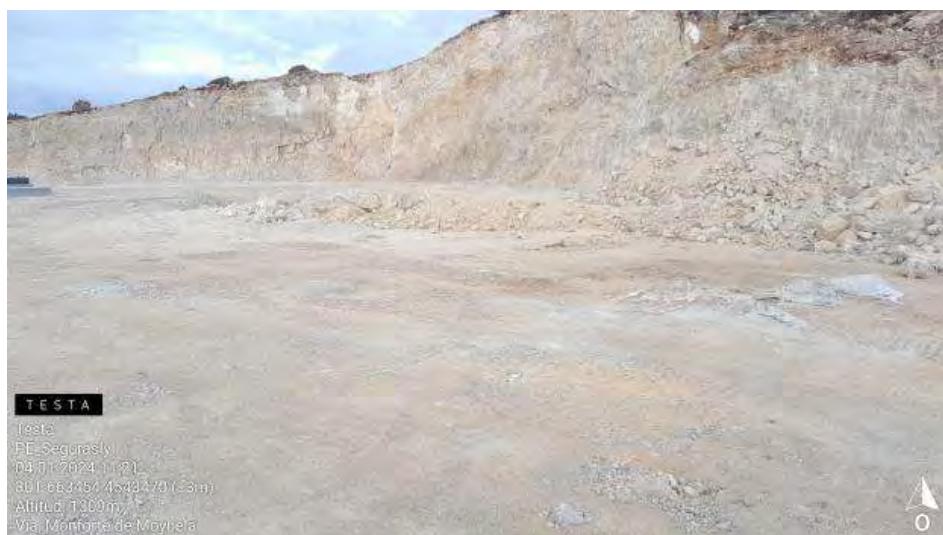
Restos de hormigón en plataforma SE2-12

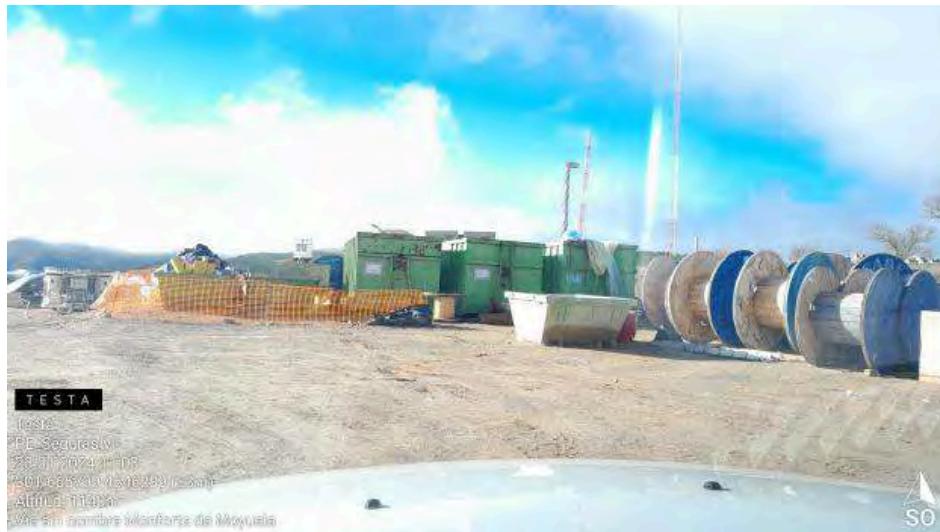
Contenedores para cambiar en punto limpio .

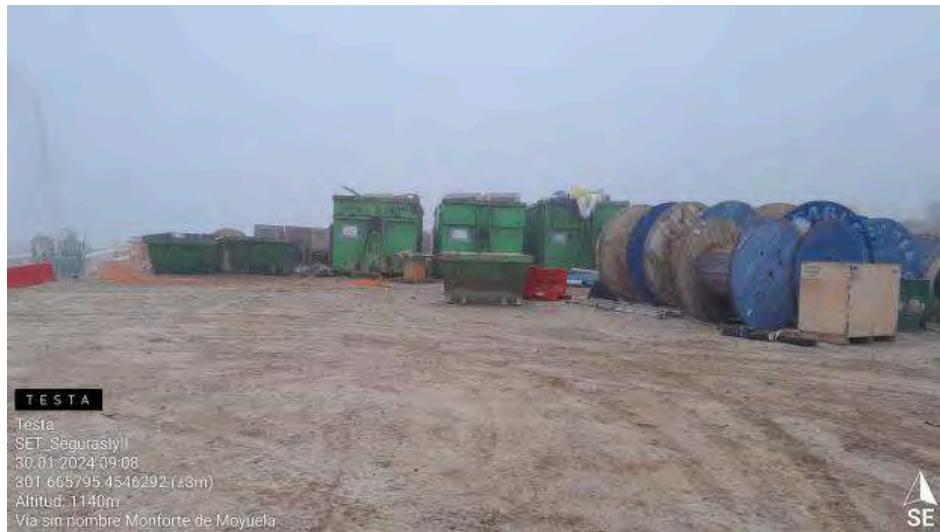
Contenedores en punto limpio para cambio.

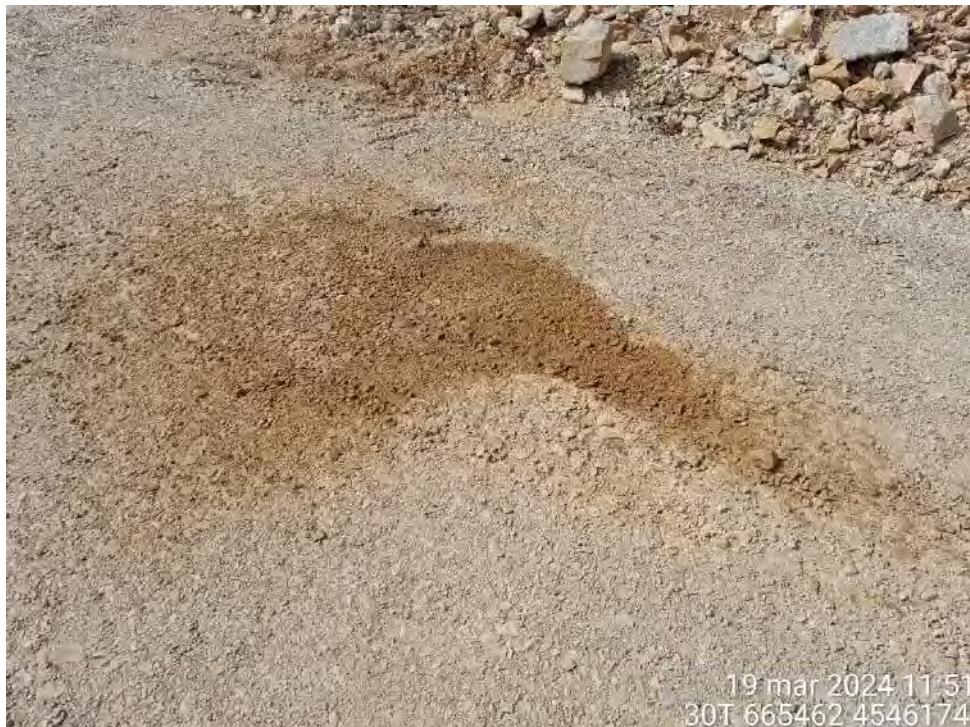
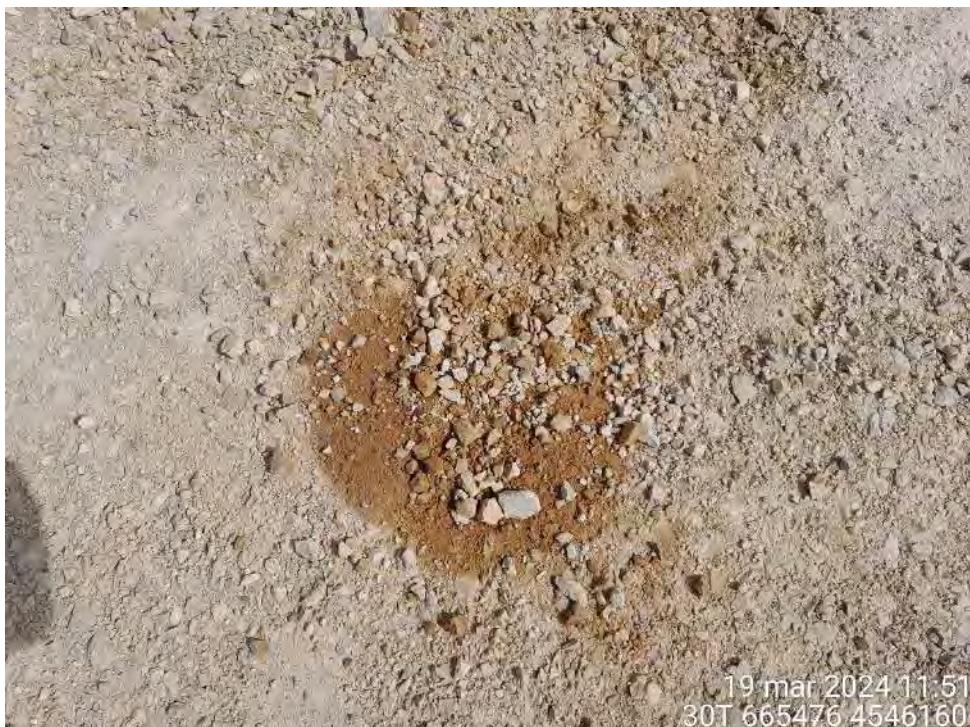
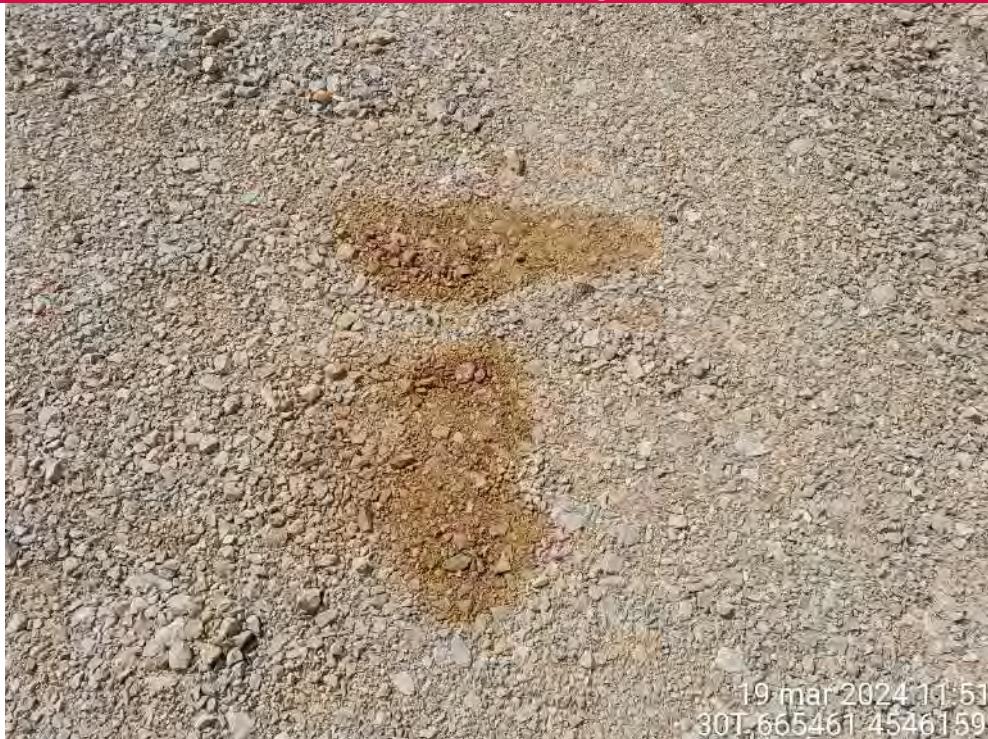
Derrame en vial acceso SE2-10 (NC)

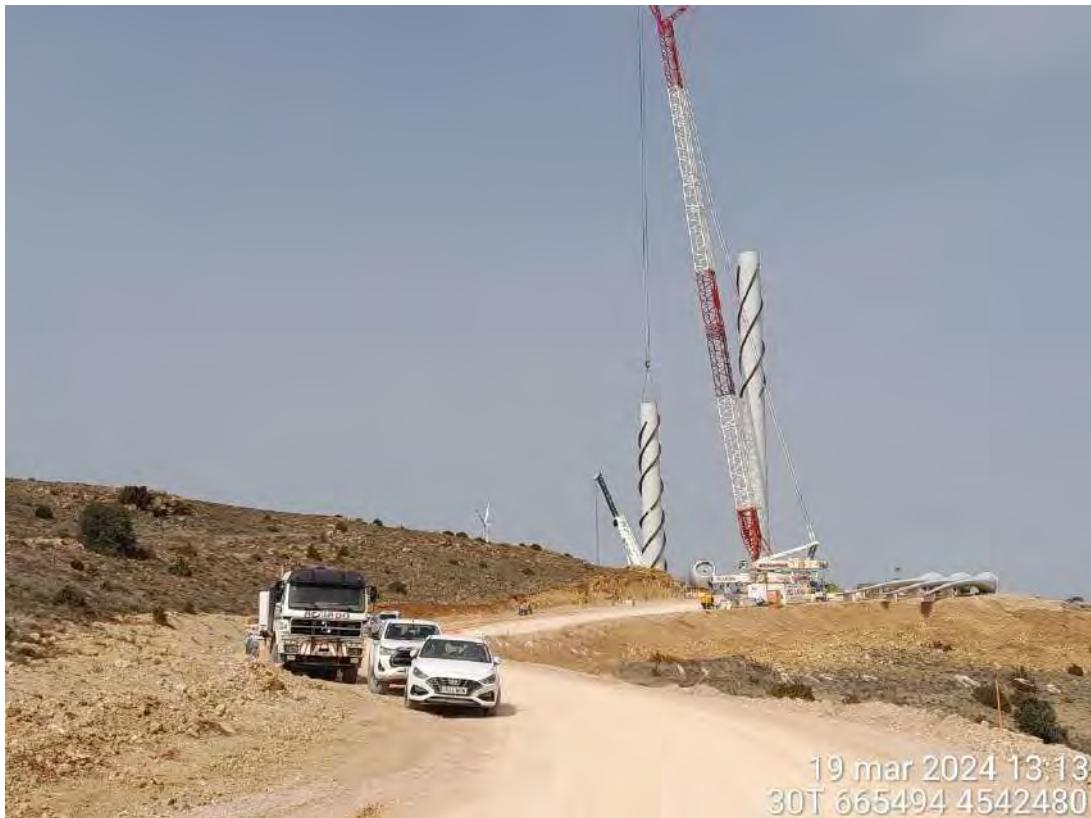
Acceso cortado a SE2-2 por montaje de grúa.

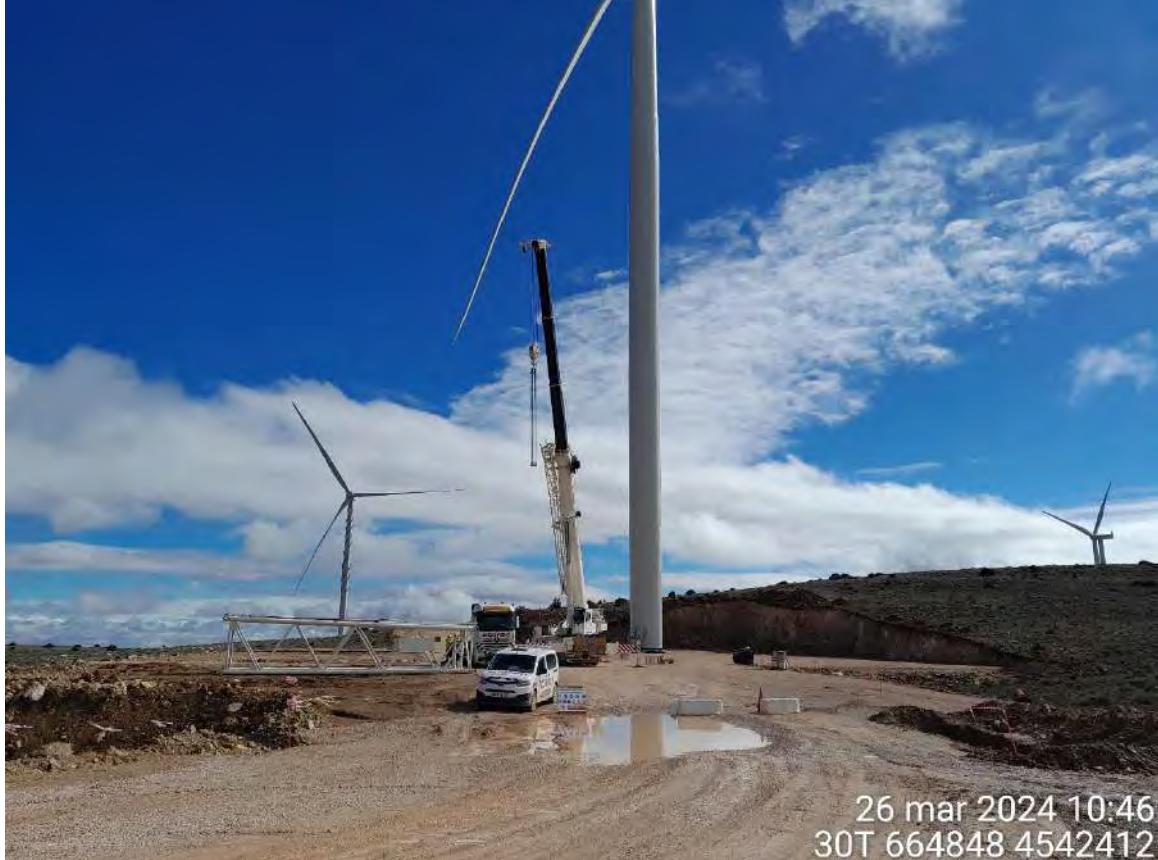
26 mar 2024 10:46
30T 664848 4542412

Acceso a SE2-01 balizado
