INFORME POSTCONSTRUCTIVO

PARQUE EÓLICO SEGURA II

TTMM Loscos, Huesa del Común y Monforte de
Moyuela (Teruel)

SEPTIEMBRE 2024

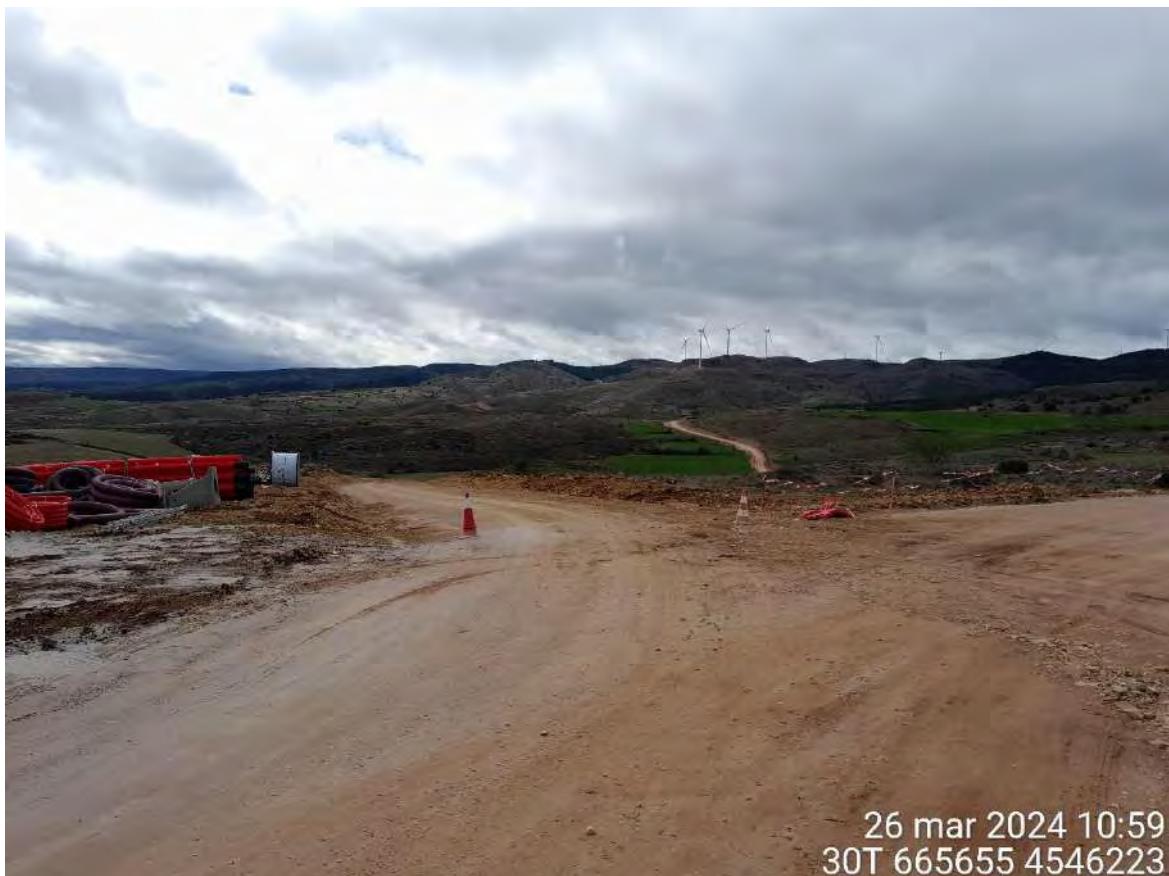
26 mar 2024 10:59
30T 665655 4546223

Acceso a SE2-04 balizado

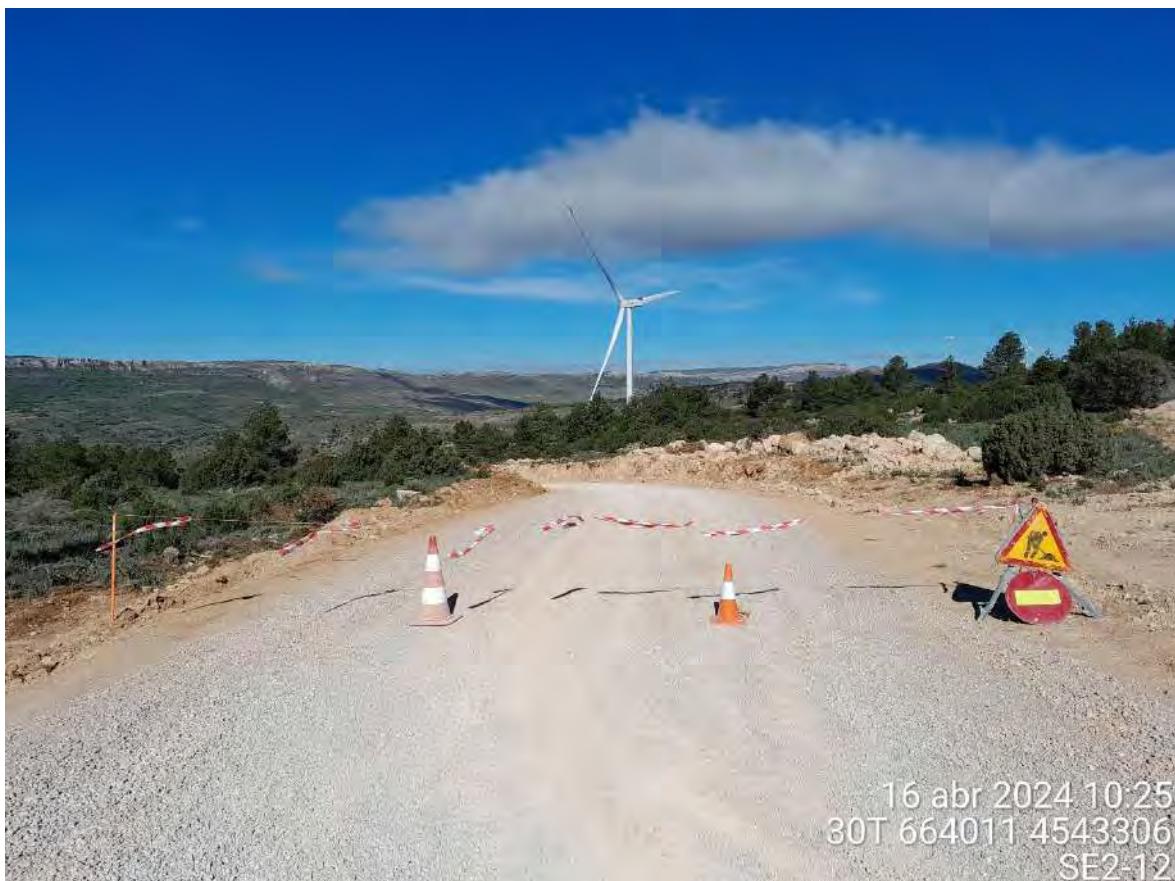
Balizado SE2-12

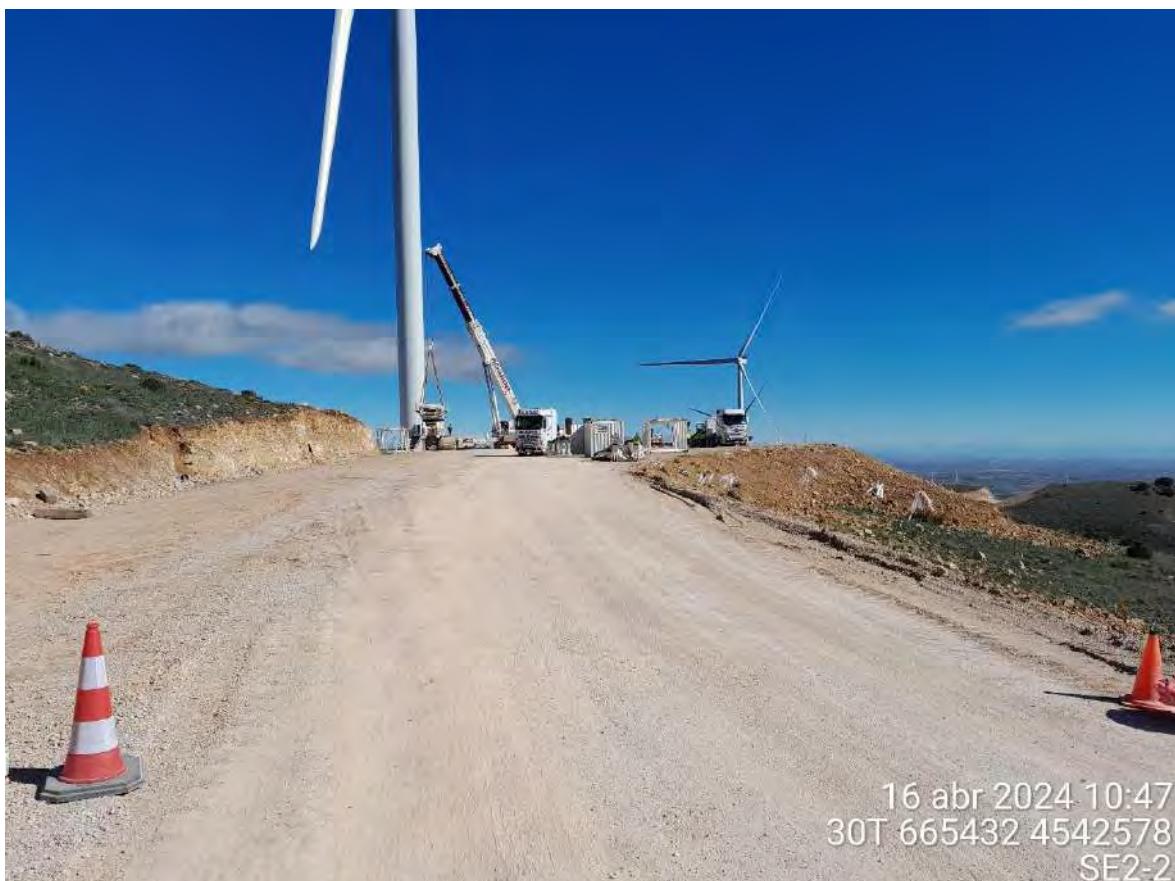
Balizado SE2-2

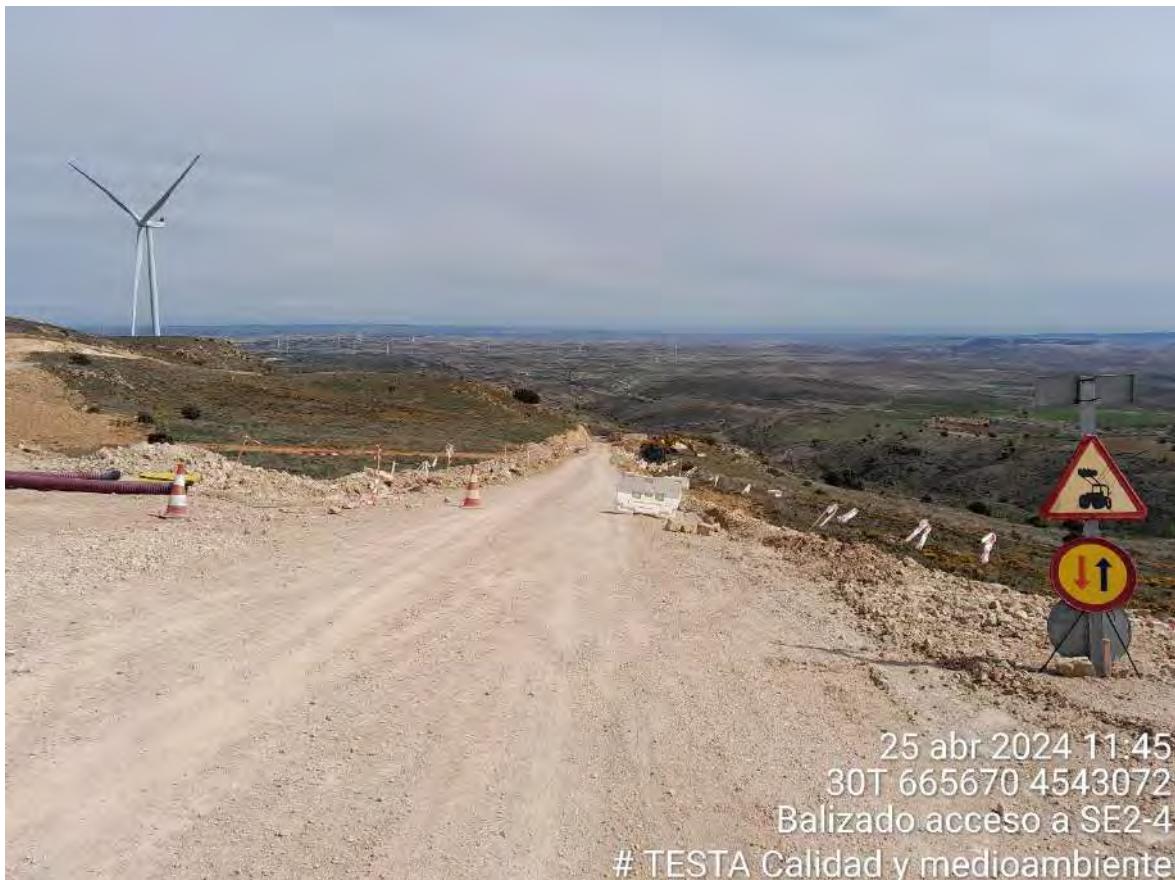
25 abr 2024 11:45
30T 665670 4543072
Balizado acceso a SE2-4

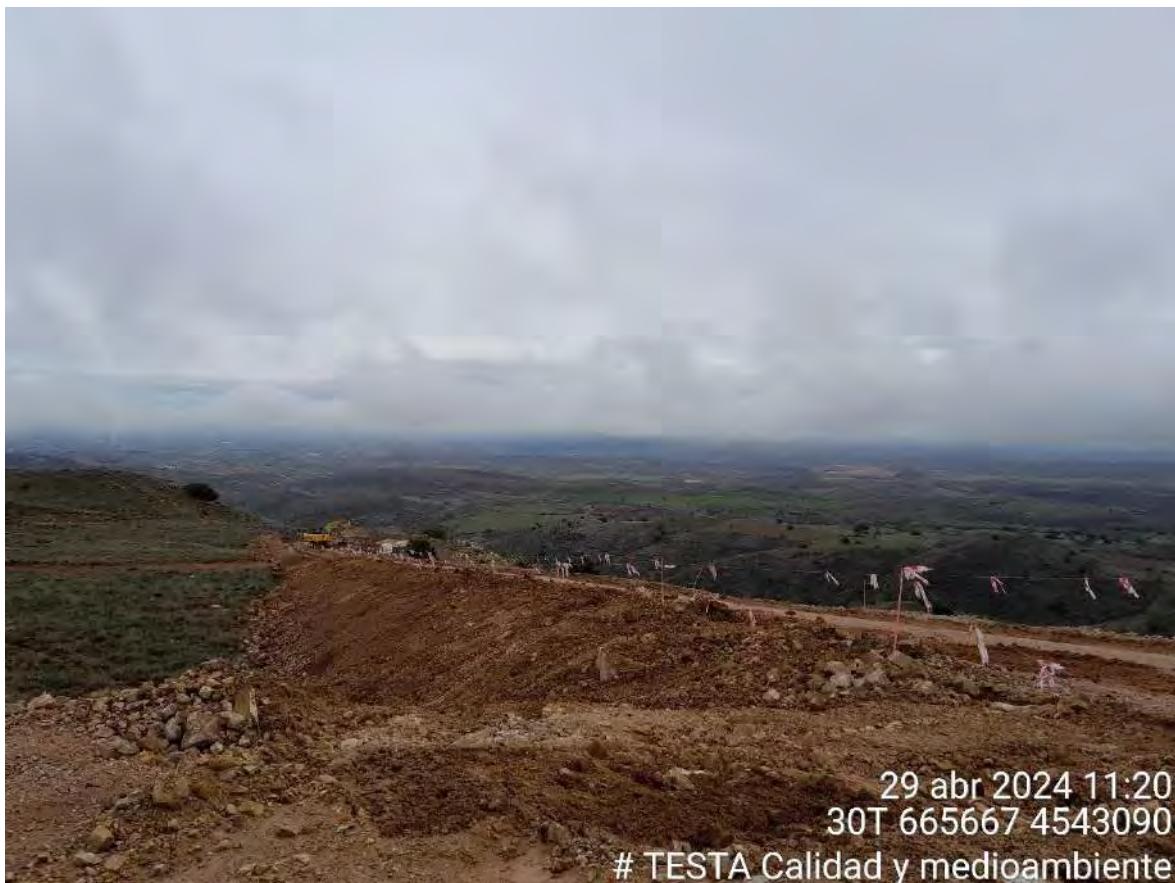
Imagen 3. Vial este balizado

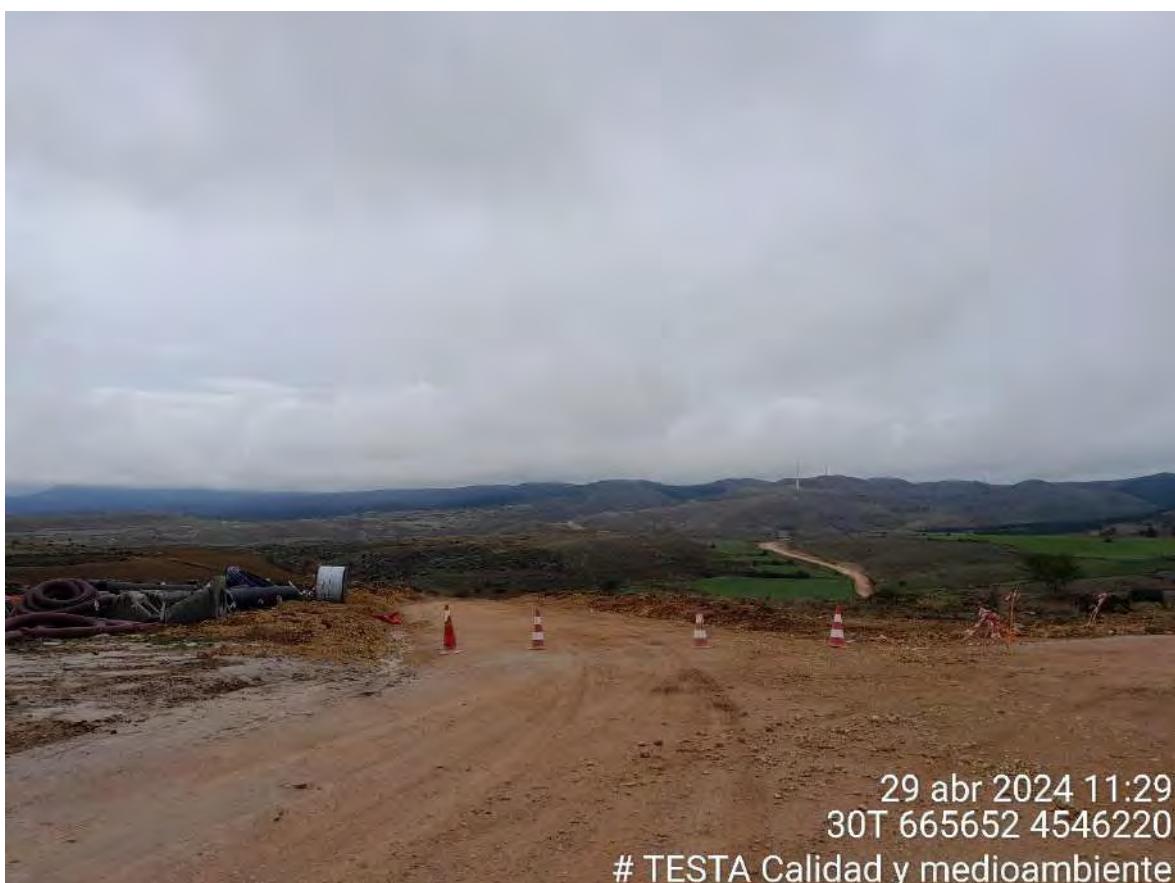
Imagen 4. Acceso a vial este balizado

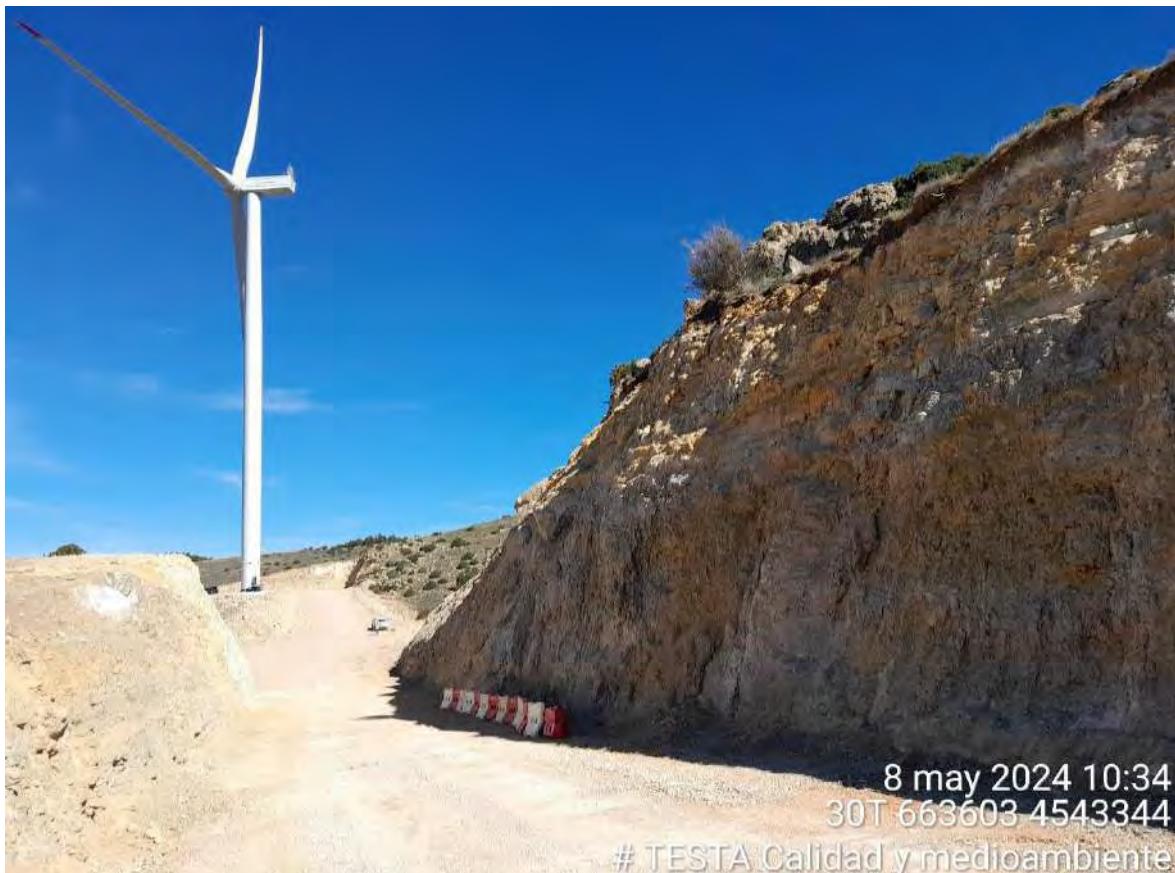
8 may 2024 10:34
30T 663603 4543344

Imagen 1. Taludes de acceso a plataforma SE2-12

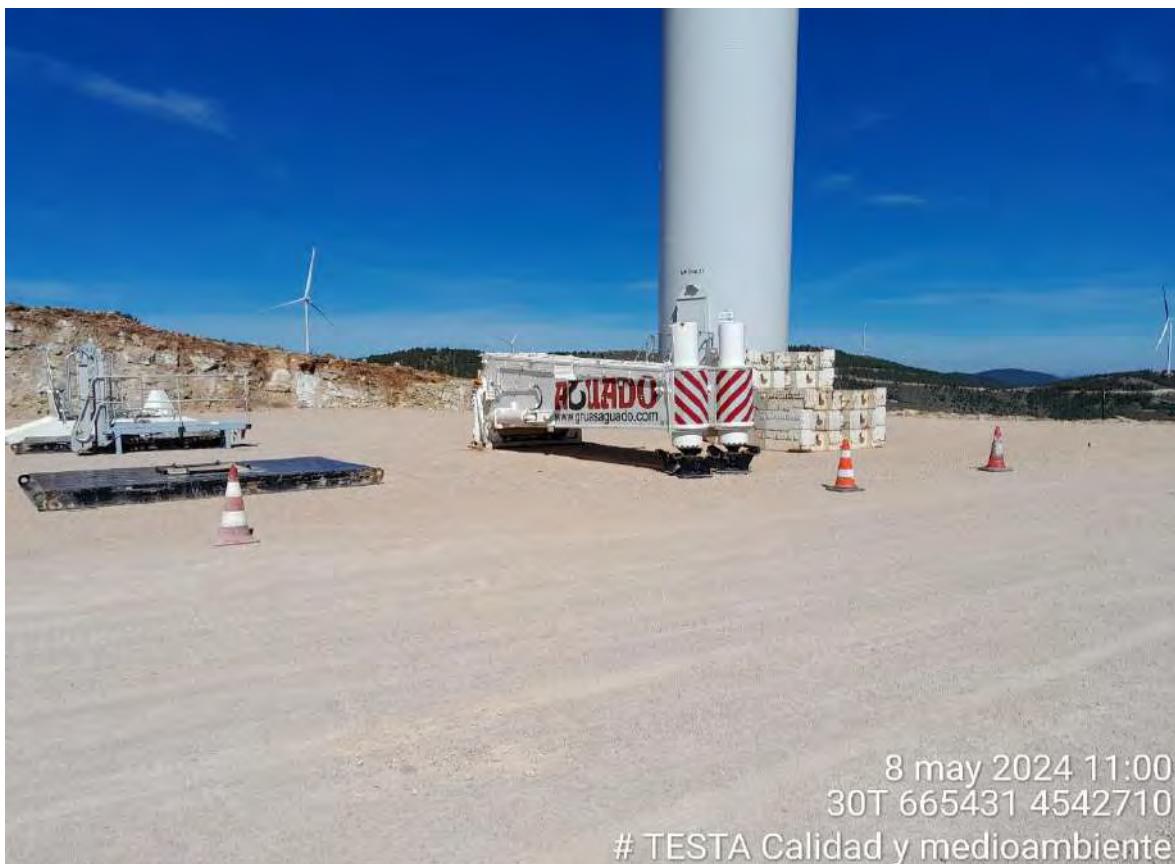
8 may 2024 11:00
30T 665431 4542710

Imagen 2. Balizado de plataforma SE2-2

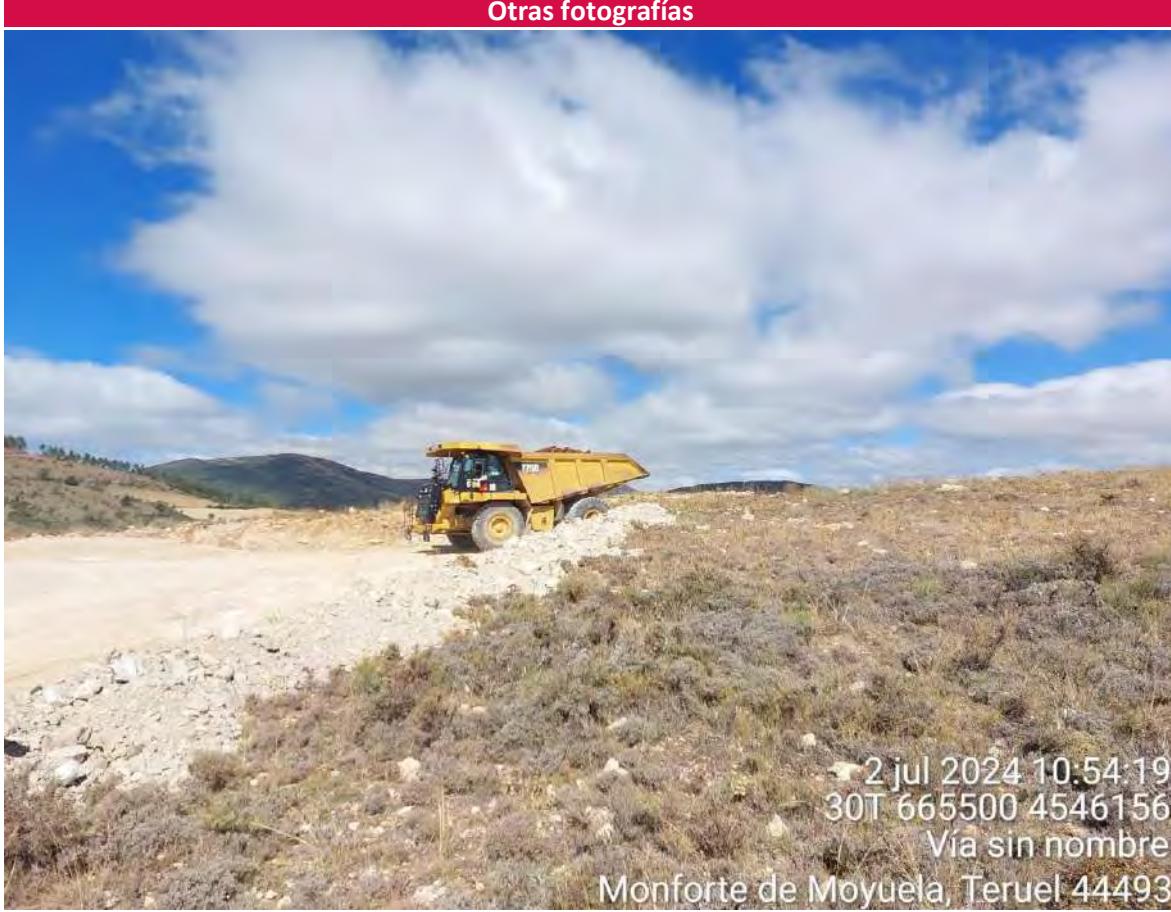
Imagen 1. Trabajos de restauración en la plataforma SE2-10

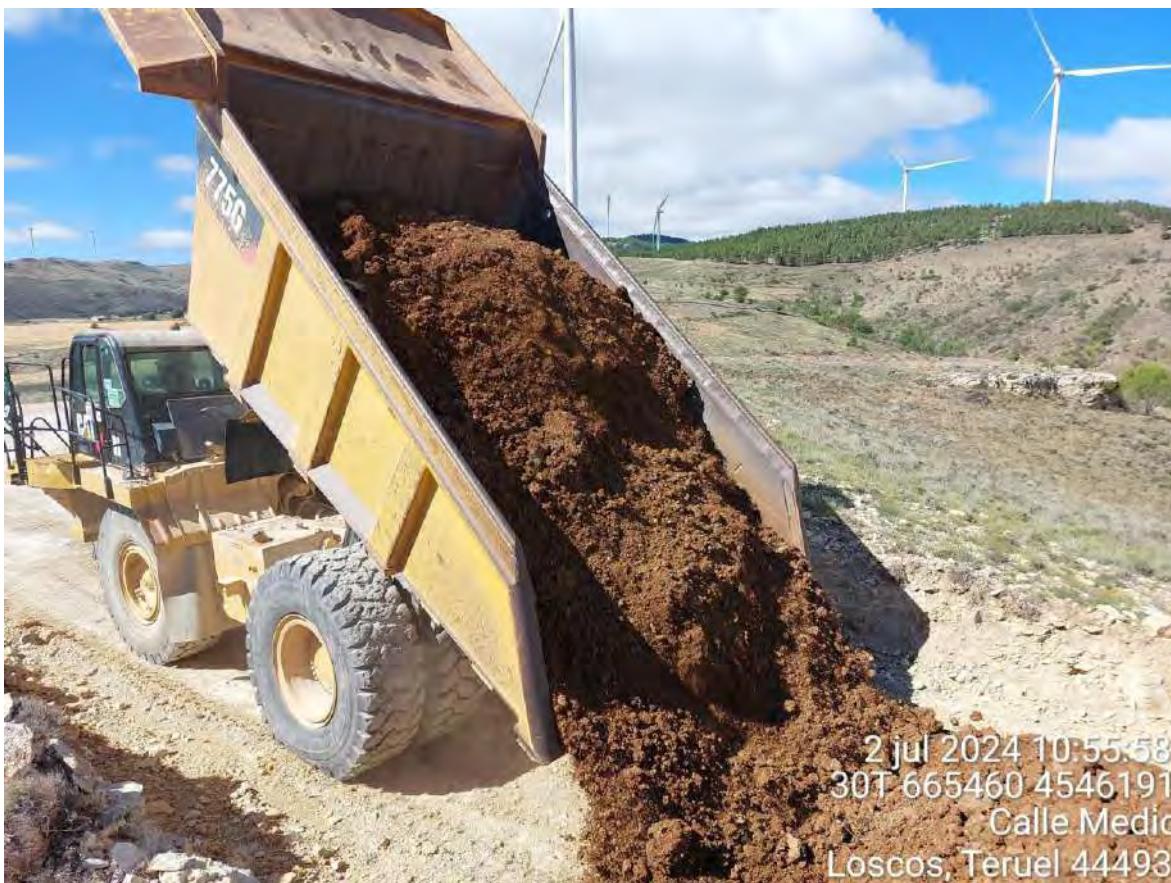
Imagen 2. Movimientos de tierra en la plataforma SE2-10

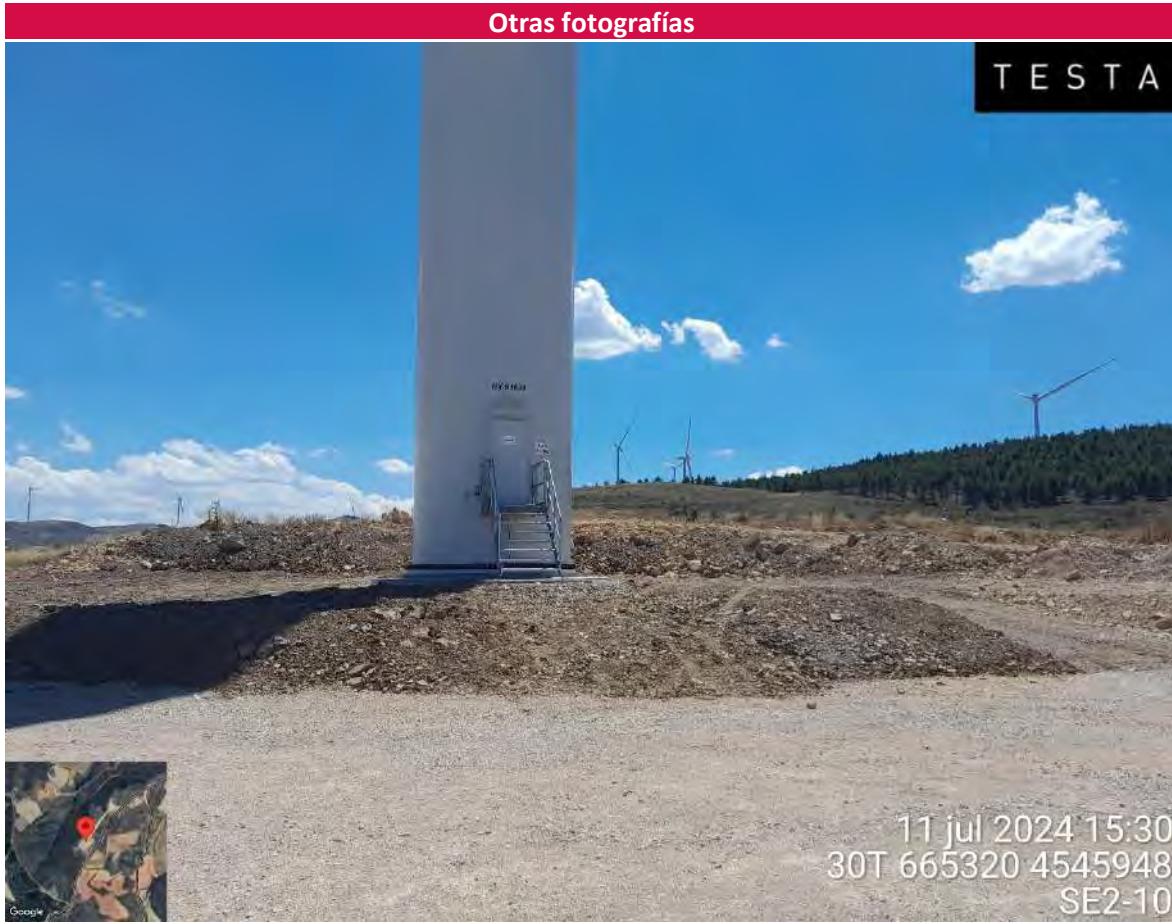
Imagen 1. Trabajos de restauración en la plataforma SE2-10

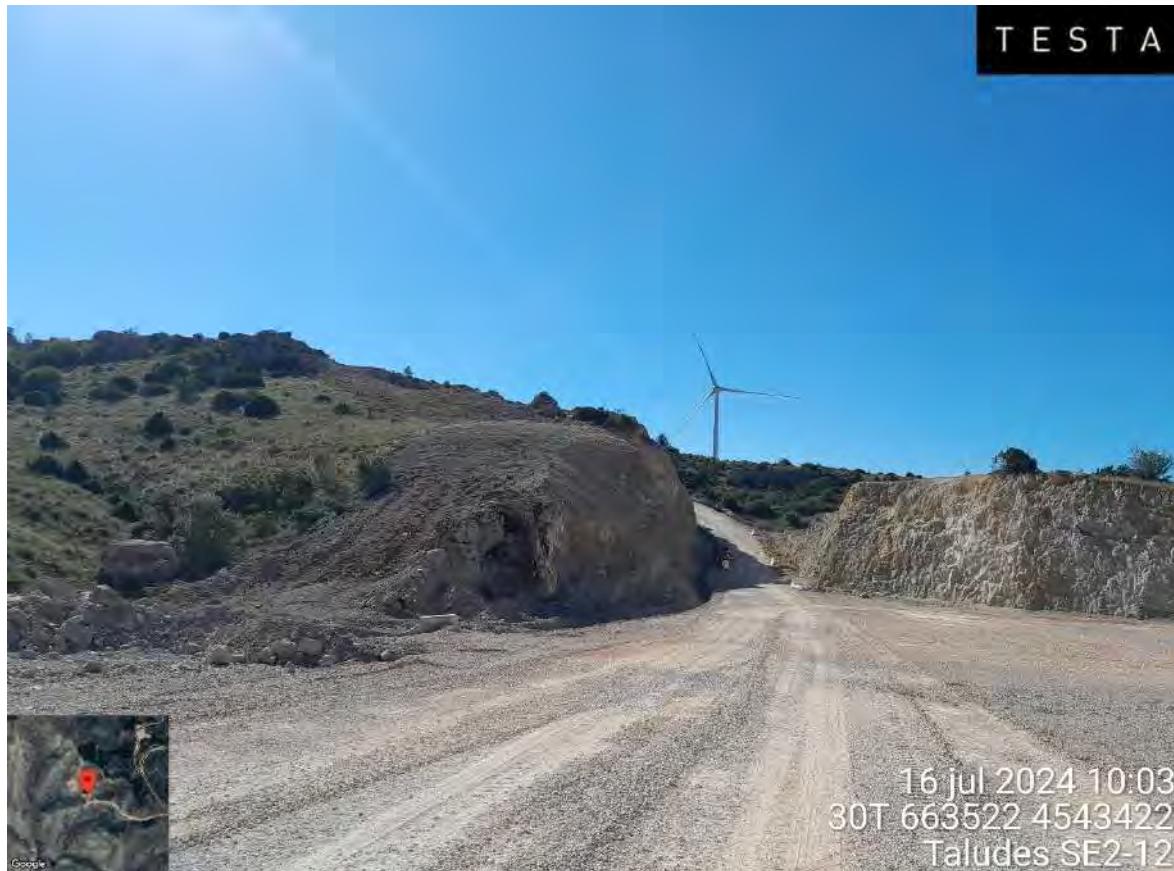
Imagen 2. Trabajos de restauración en los taludes de la plataforma SE2-12

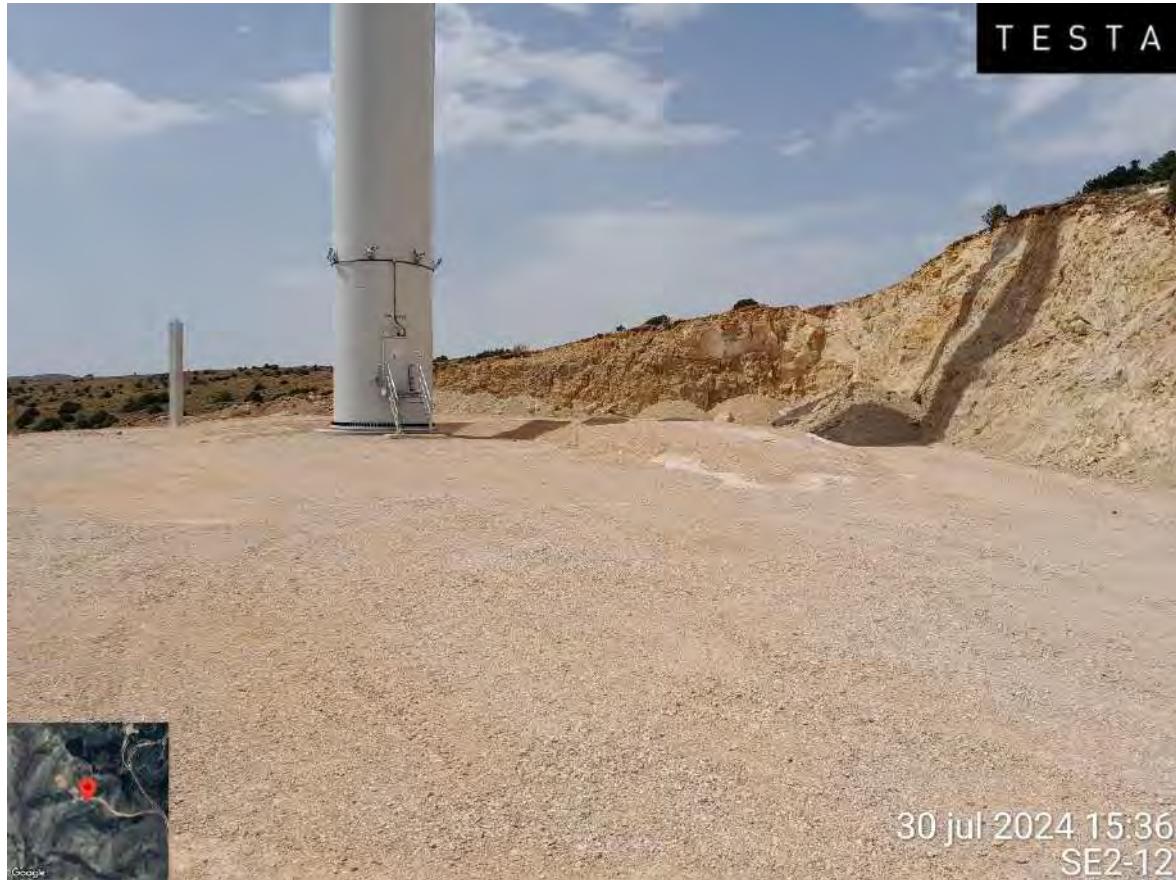
Imagen 1. Trabajos de restauración en la posición SE2-12

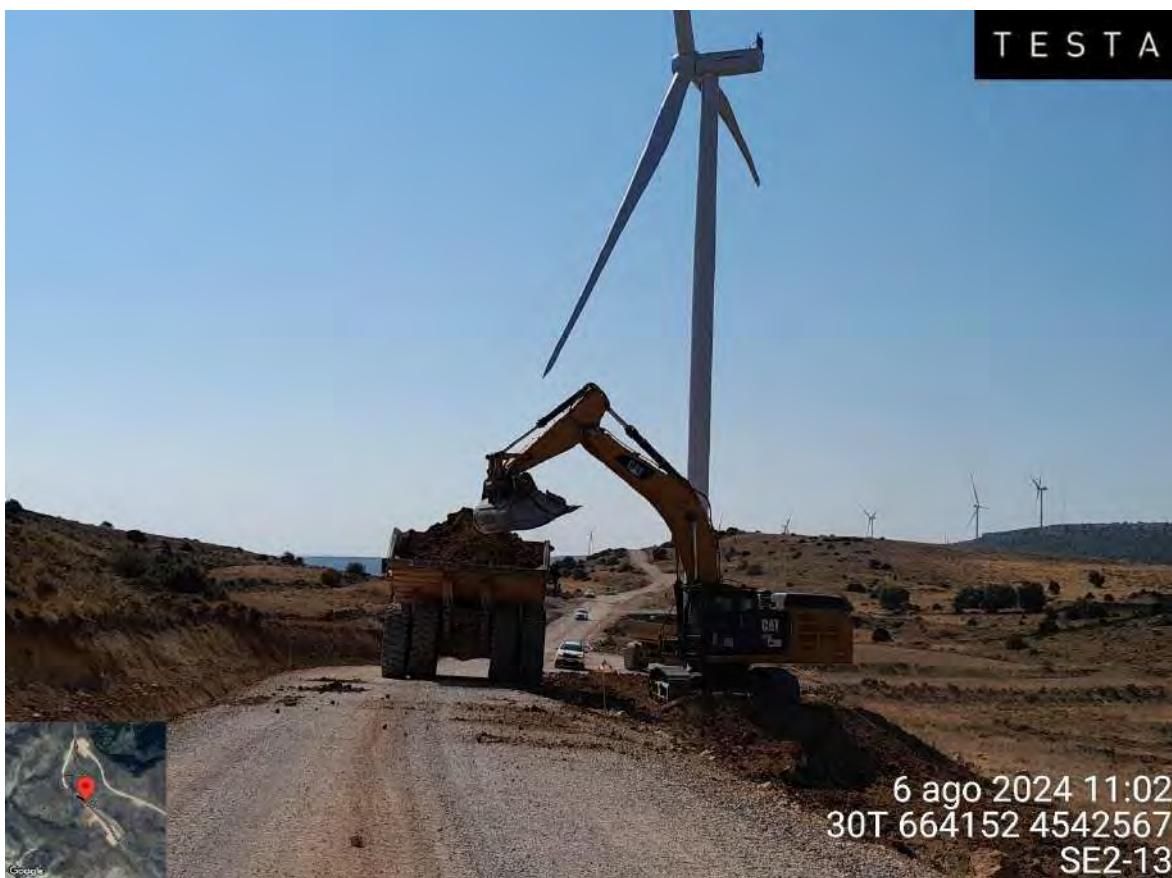
*Imagen 2. Movimientos de tierra en la posición SE2-13*

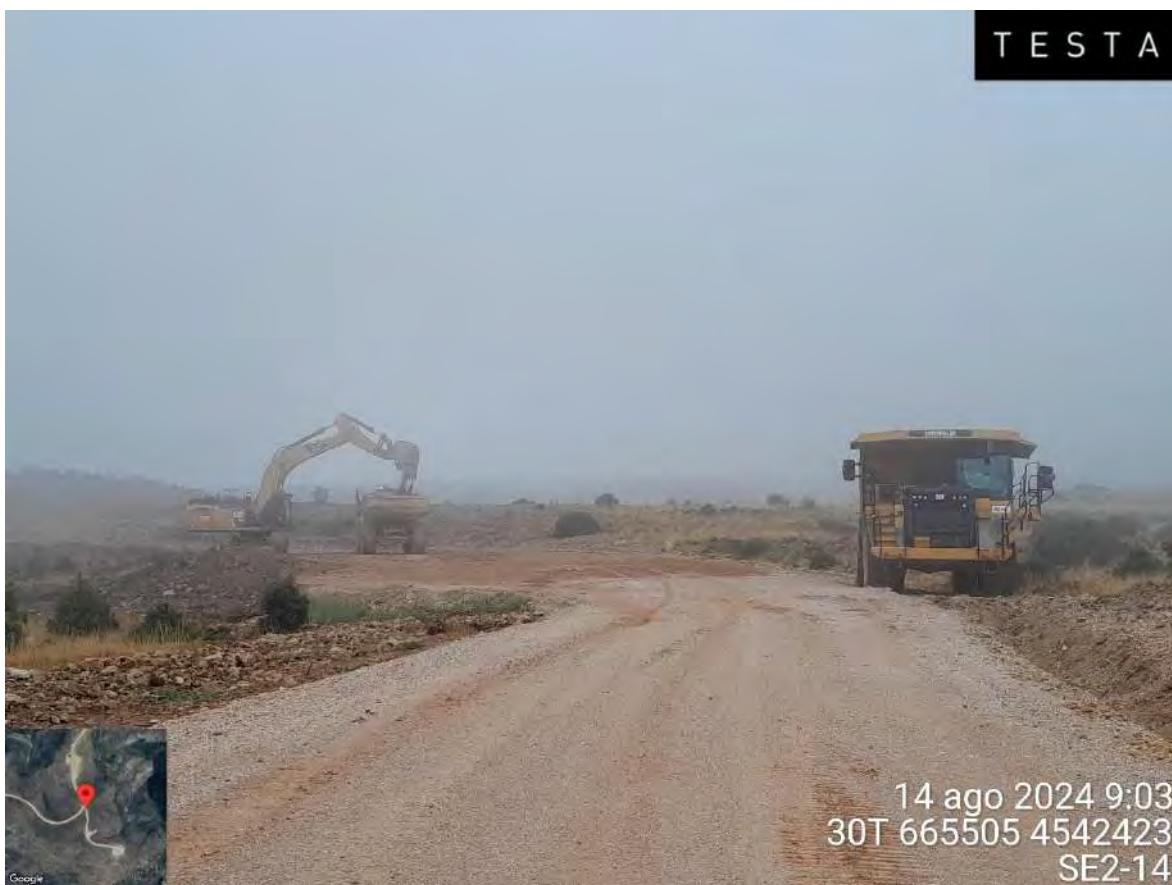
Imagen 2. Trabajos de restauración (movimientos de tierra) en la posición SE2-14

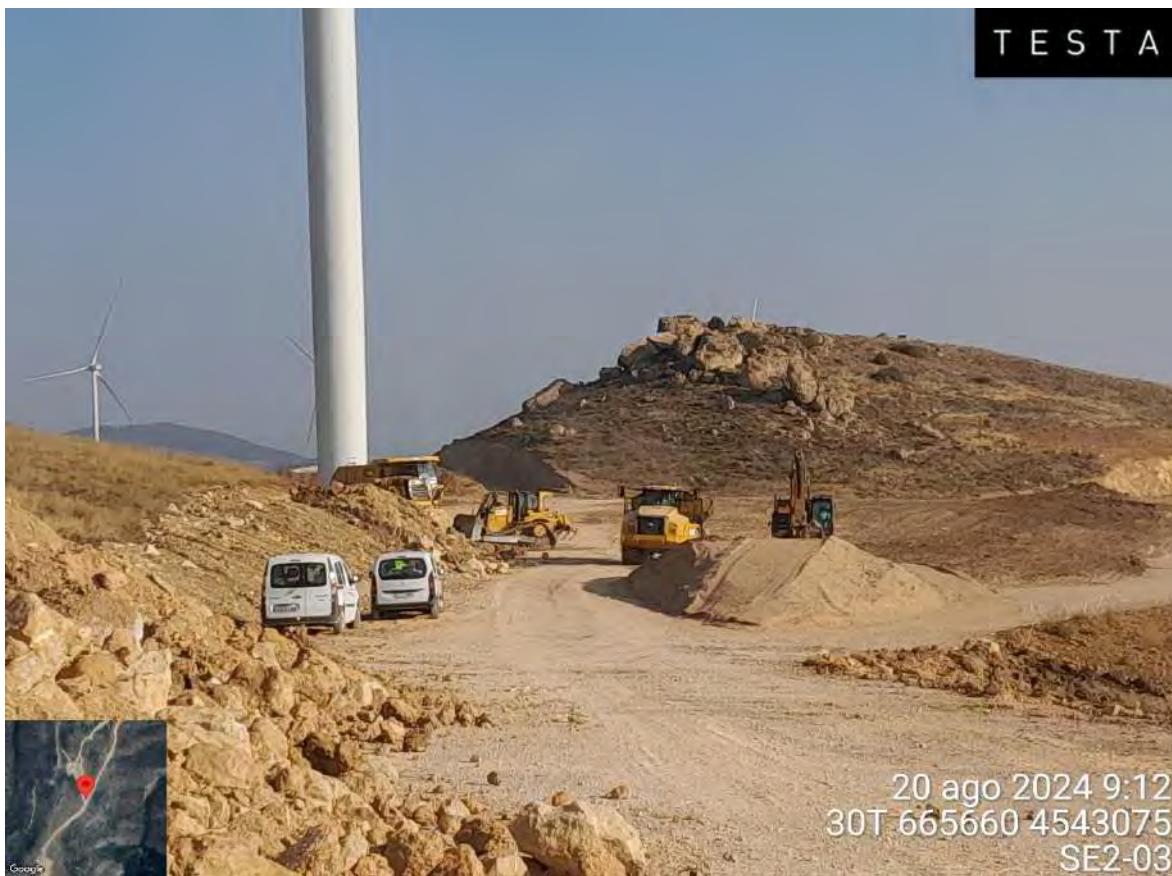
20 ago 2024 9:12
30T 665660 4543075
SE2-03

Imagen 2. Trabajos de restauración - movimientos de tierra -, en la posición SE2-03

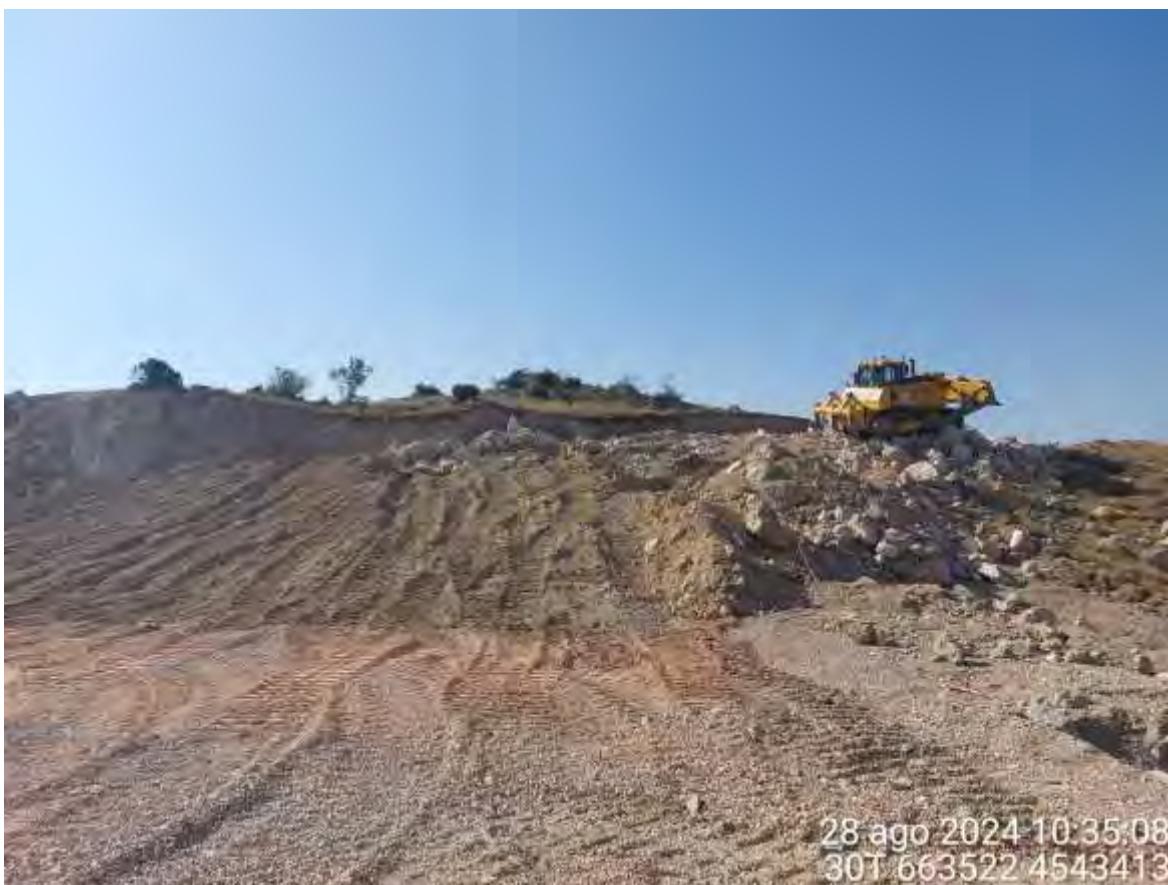
28 ago 2024 10:35:08
301 663522 4543413

Imagen 1. Maquinaria pesada realizando trabajos de restauración en SE2-12.

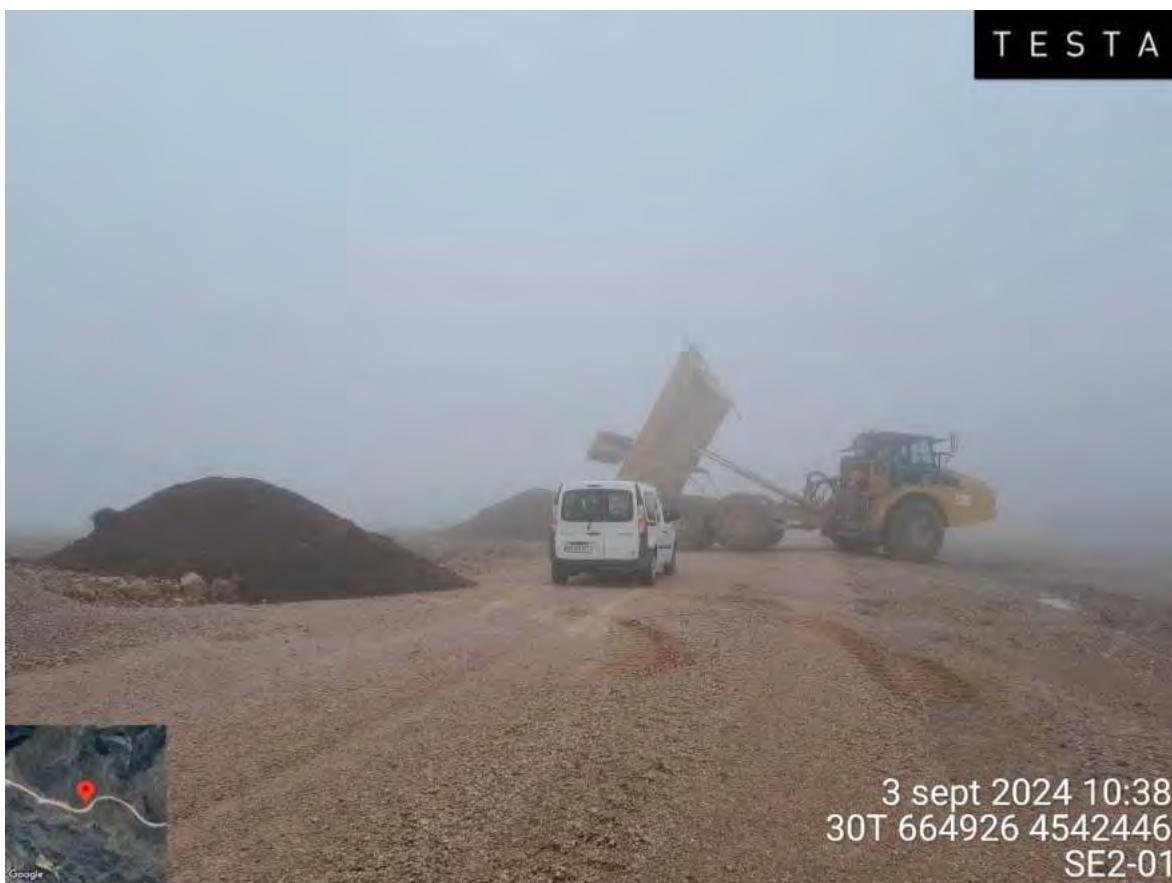
Imagen 2. Trabajos de restauración de movimientos de tierra, en la posición SE2-01

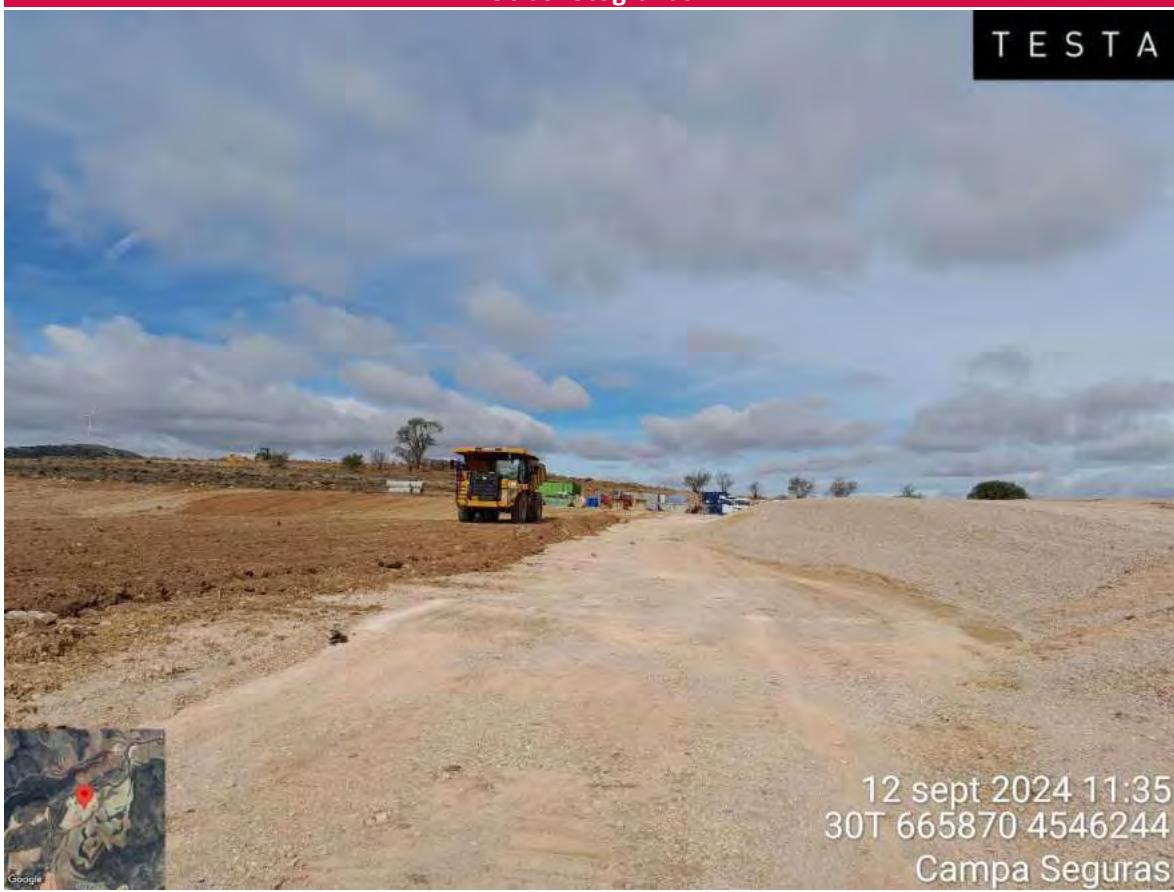
*Imagen 1. Trabajos de restauración en la Campa de acopio***T E S T A**

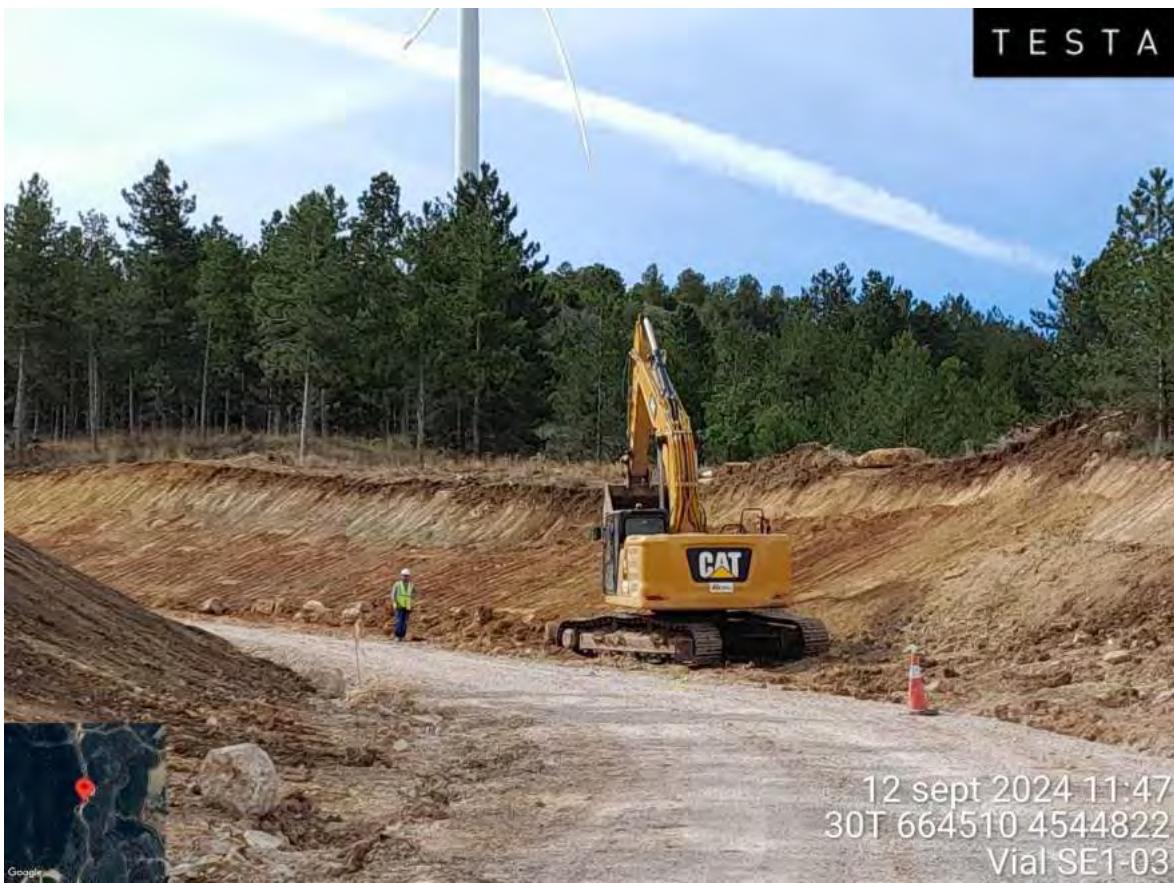
*Imagen 2. Trabajos de restauración en el vial de acceso a la posición SE1-03*

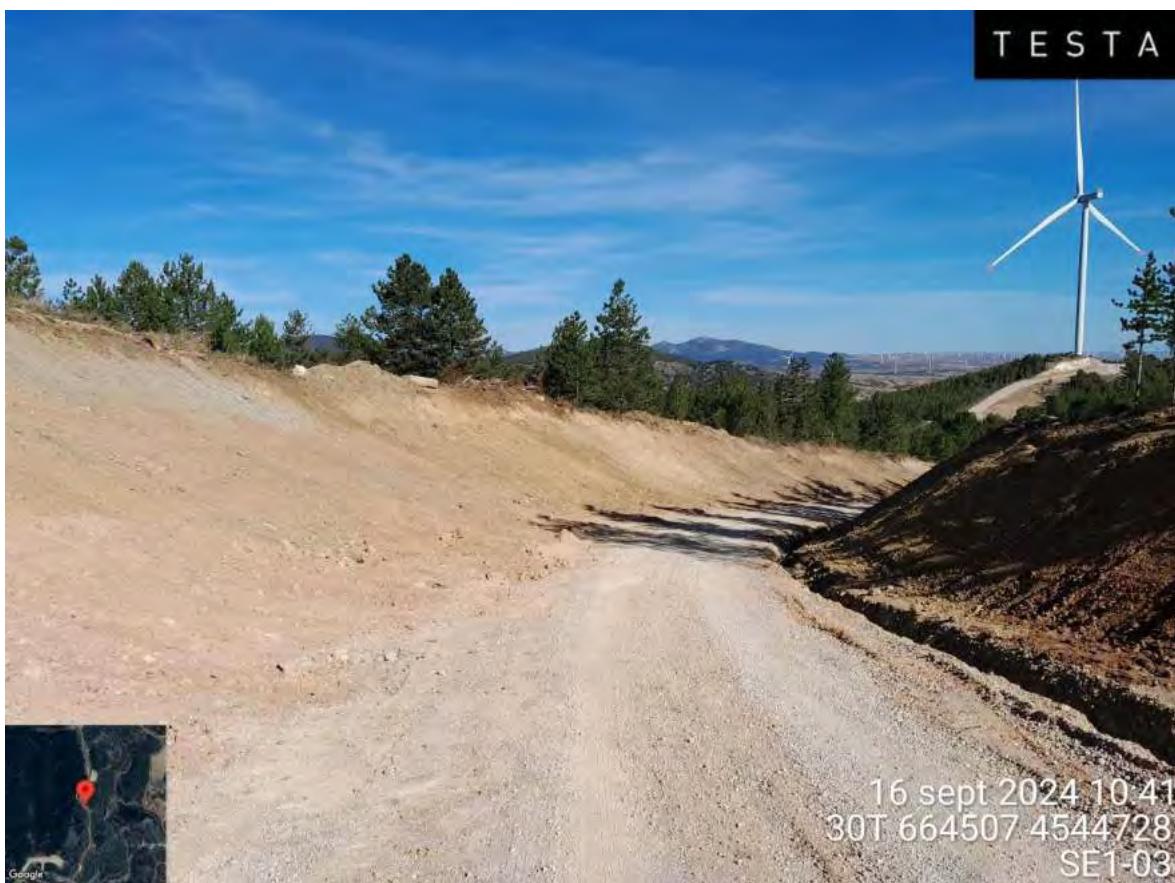
*Imagen 2. Taludes de vial SE1-03*

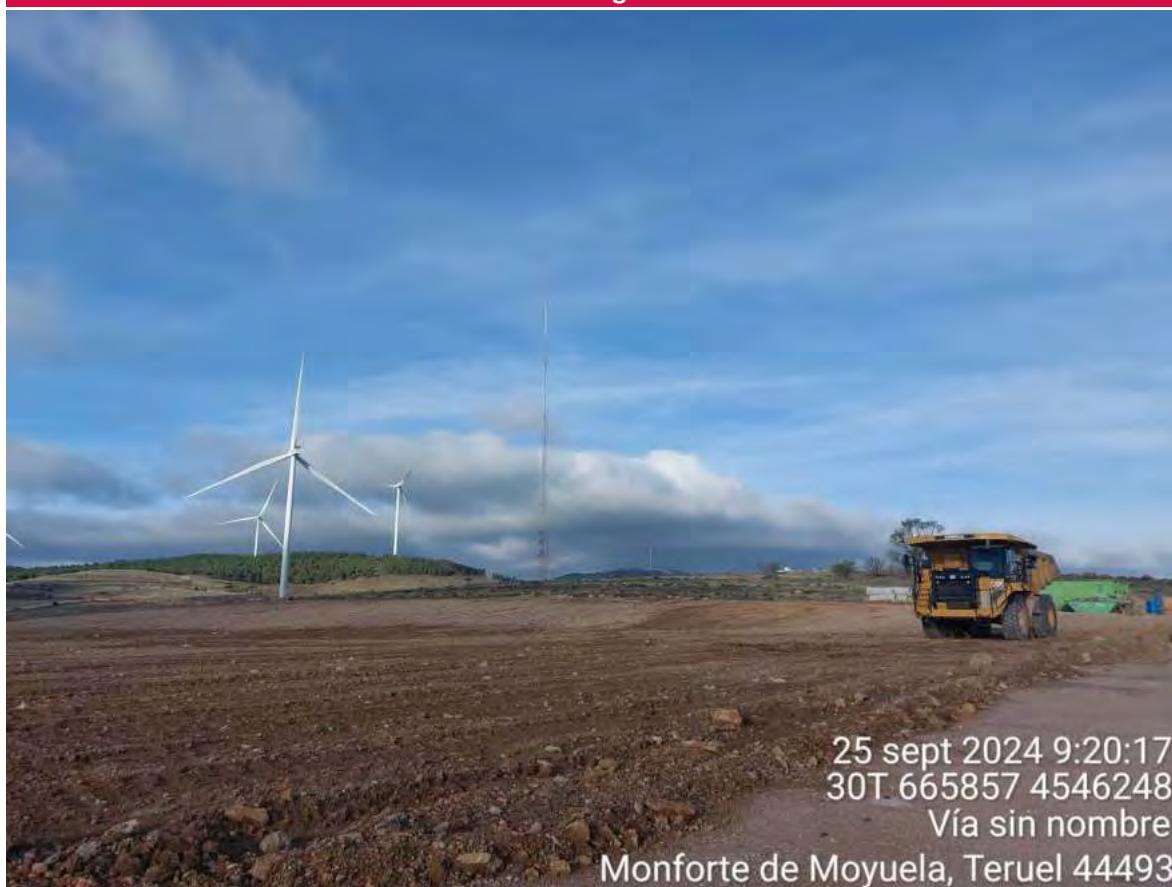
Imagen 1. Restauración de la campa Seguras junto con el extendido de la tierra vegetal.
