INFORME POSTCONSTRUCTIVO

PARQUE EÓLICO SOLUCIONES TECNOLÓGICAS  
DE ENERGÍAS VERDES (STEV)

Soluciones Tecnológicas de Energías Verdes, S.L

FEBRERO 2025

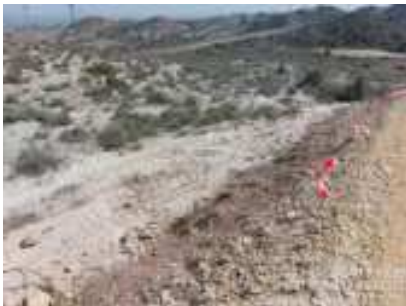
| REPORTAJE FOTOGRÁFICO DE ESTA MEDIDA | |
|---|---|
| NC 01 Sobreafección por paso de maquinaria | Plantación en zona afectada |

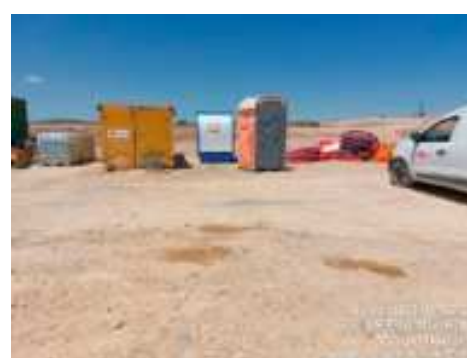
NC07 derrames

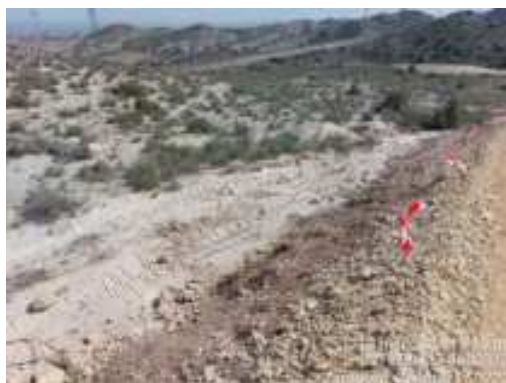
NC01 Sobreafección STEV-09

Plantación en zona afectada febrero 2025

Cierre de NC01 tras la plantación en zona afectada en febrero 2025

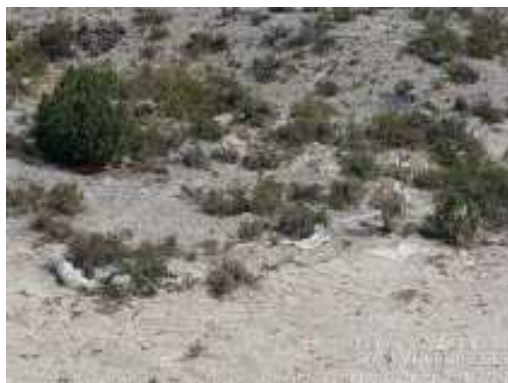
NC 04 leve, plásticos en zona de vegetación

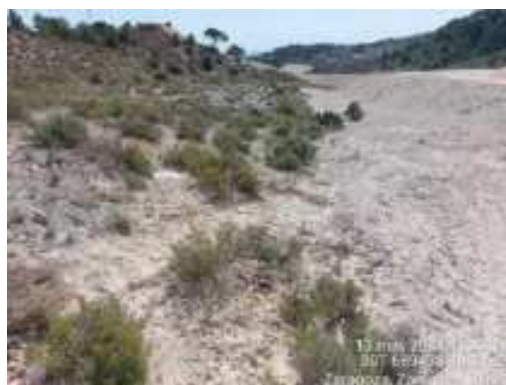
NC 04 plásticos en zona de vegetación

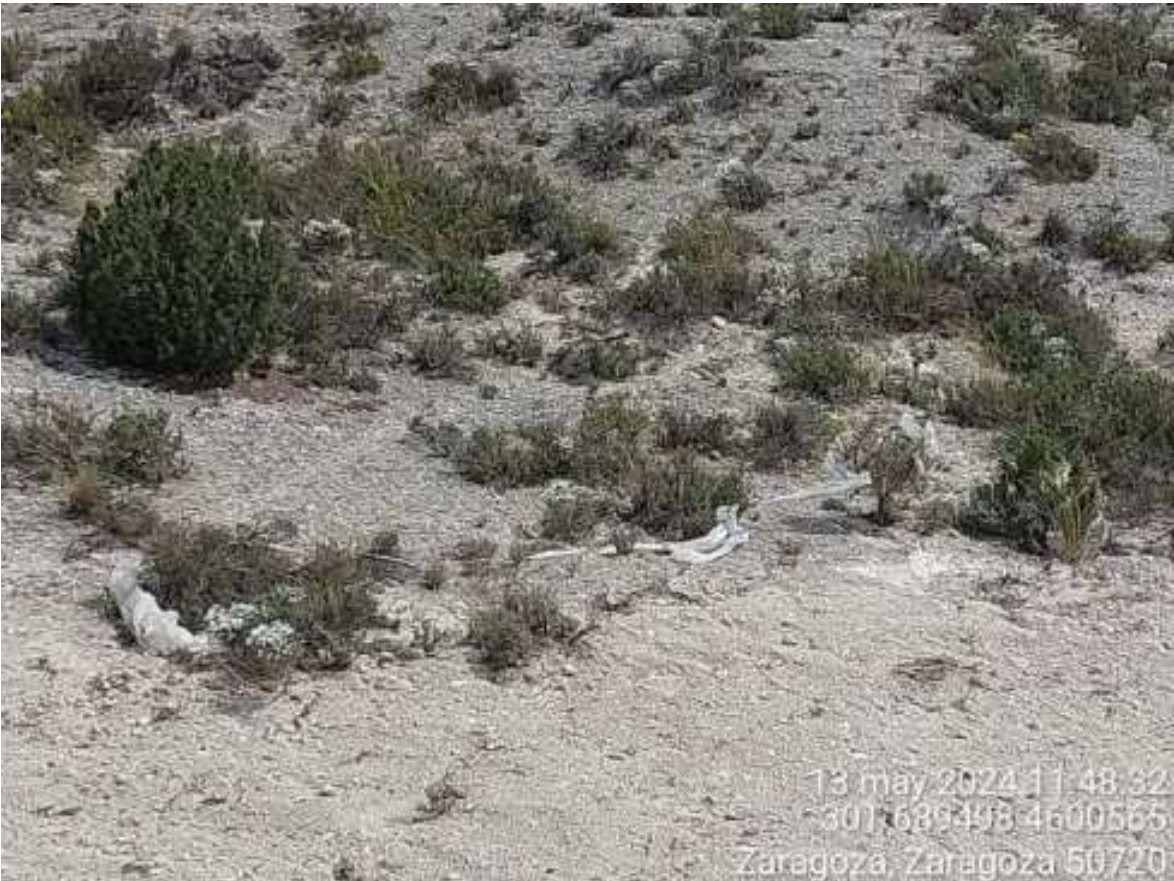
Imagen 1. NC leve debido a la existencia de numerosos plásticos en la zona de vegetación natural próxima a STV-01

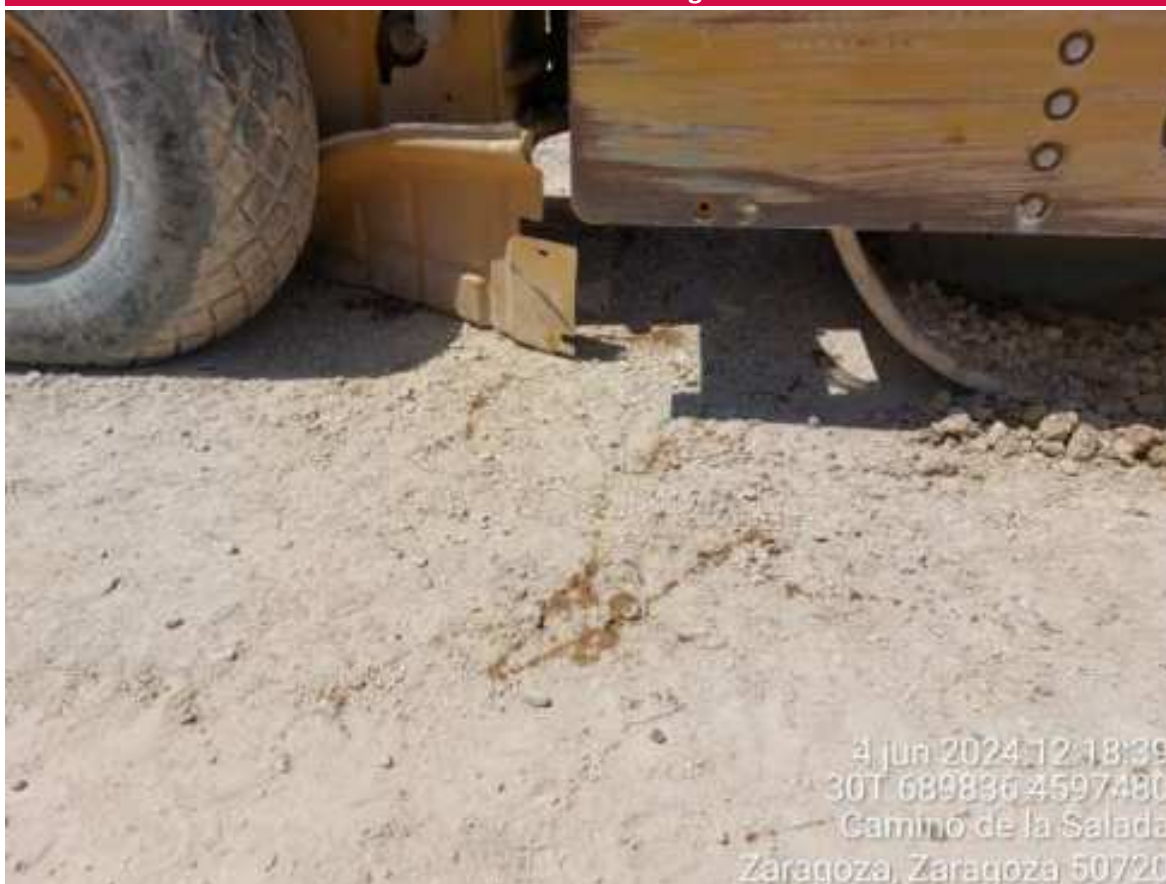
Imagen 1. No conformidad grave por derrames en varios puntos de la obra bajo maquinaria sin cubeto de contención.

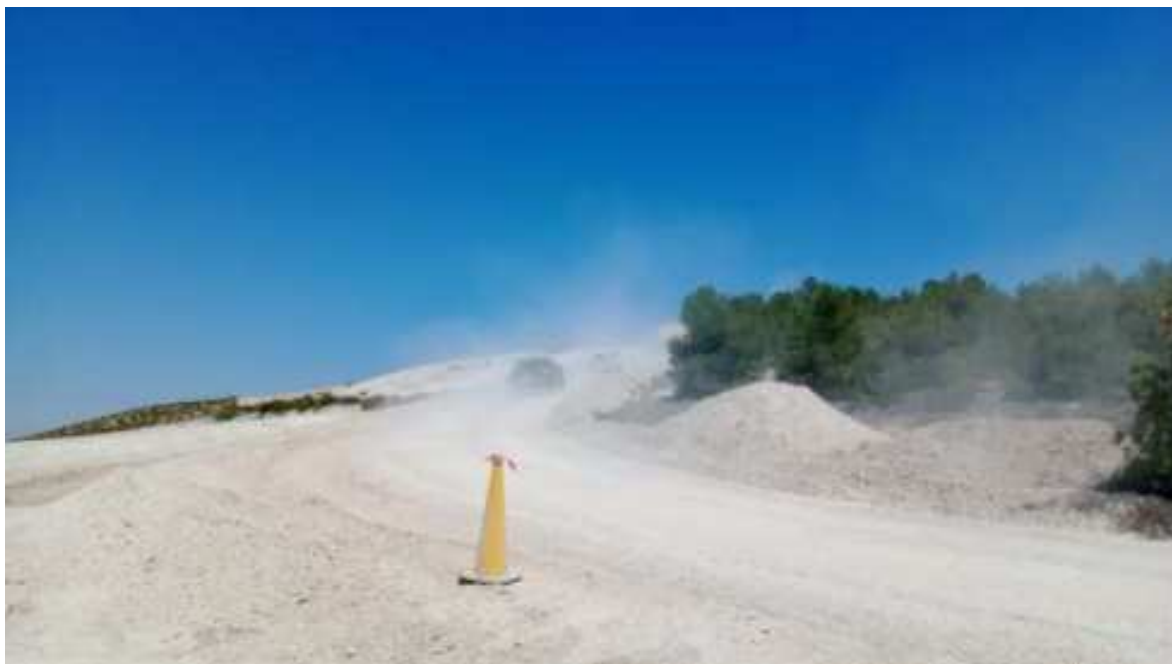
*Imagen 3. Ejemplo del polvo en vial principal pese a circular a velocidad baja.*

| GRAVE | |
|---|---|
| <p>Se abre una NC grave debido a la gran cantidad de polvo en la obra, especialmente en el vial principal, tras mi visita a obra el día 04/06. Se comunica directamente a Eiffage para actuar inmediatamente. La cuba estaba averiada pero no es excusa, ya que además los camiones iban sin lona de protección en la parte de arriba, incrementando el polvo.</p> <p>Se debe disponer de dos cubas, para evitar casos como el de hoy, en el que toda la mañana ha estado circulando maquinaria pesada, generando nubes de polvo que ponen en peligro la seguridad de los vehículos y producen daños graves en la vegetación.</p> | |

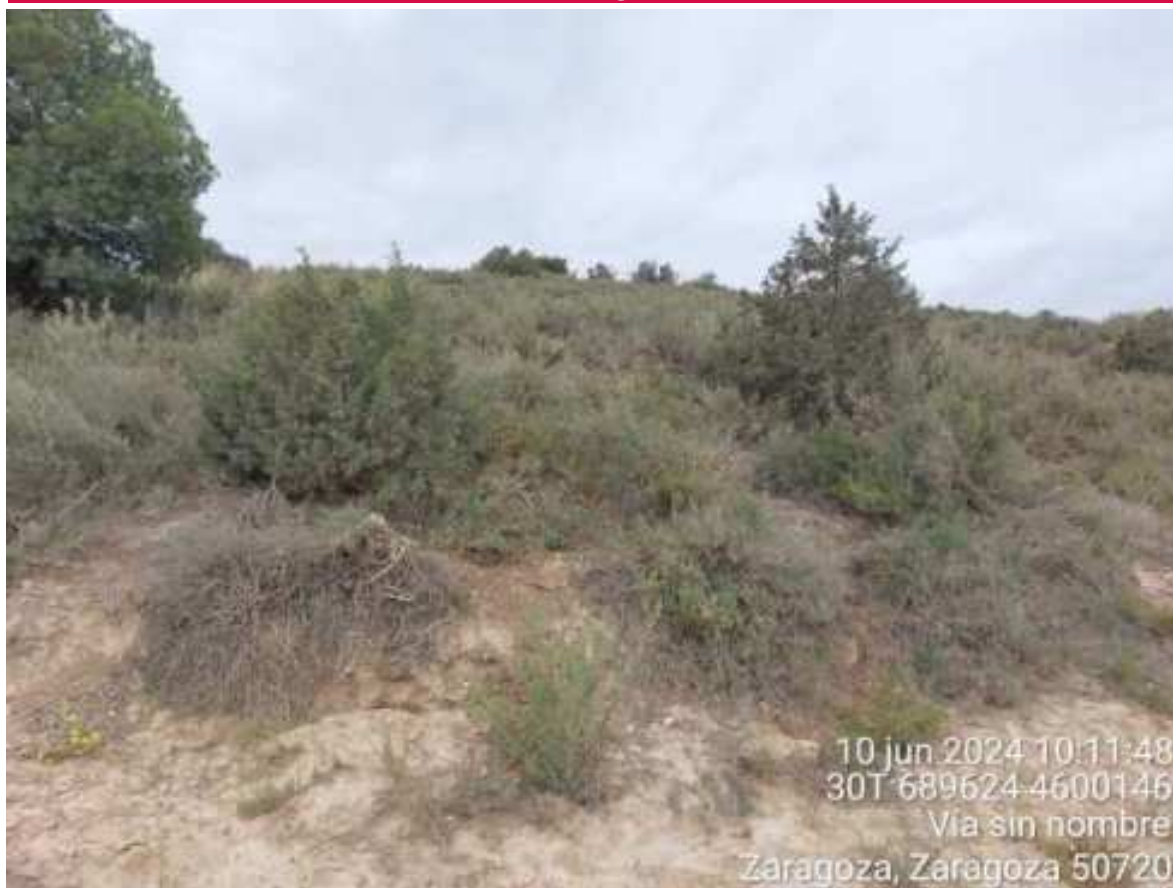
*Imagen 1. Juniperus phoenicia cercano a la zanja RMT que se debe balizar para evitar su afección.*

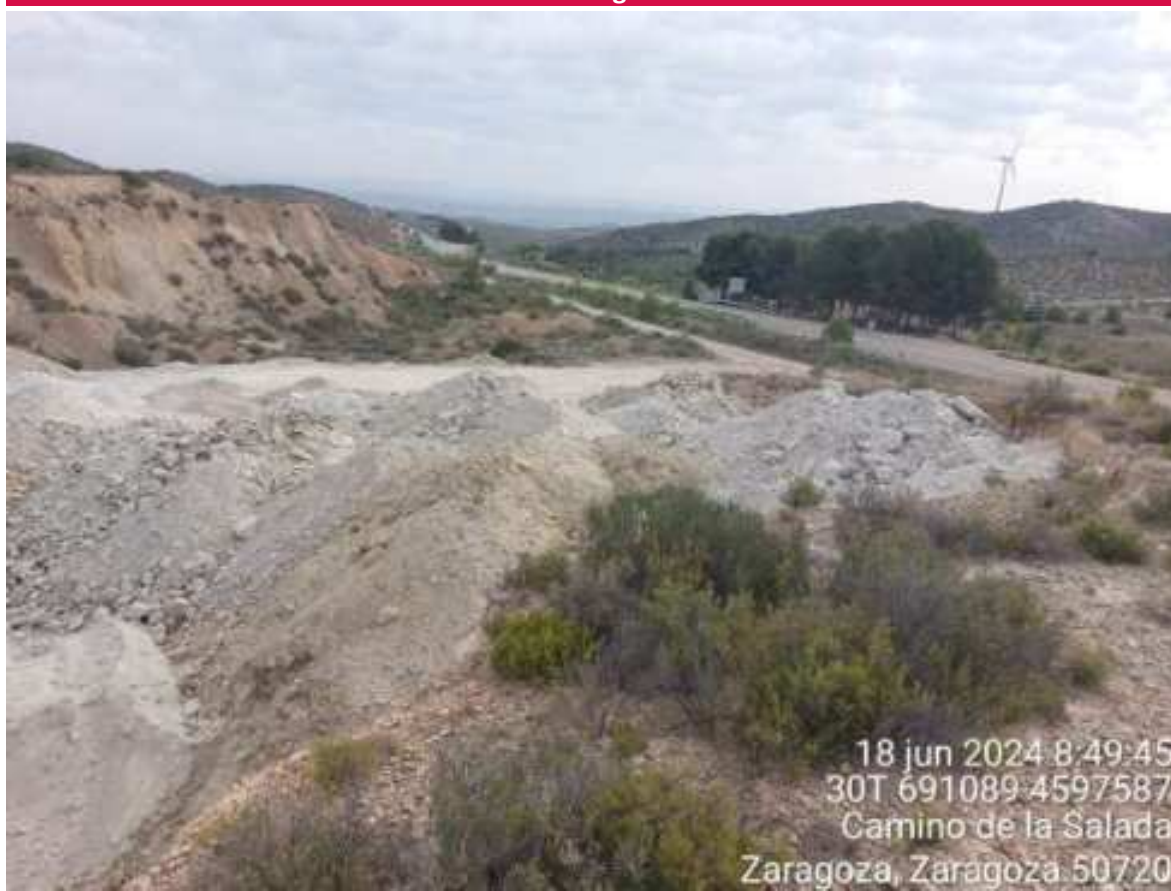
Imagen 1. Material vertido en la gravera a petición del Ayto de Zaragoza.

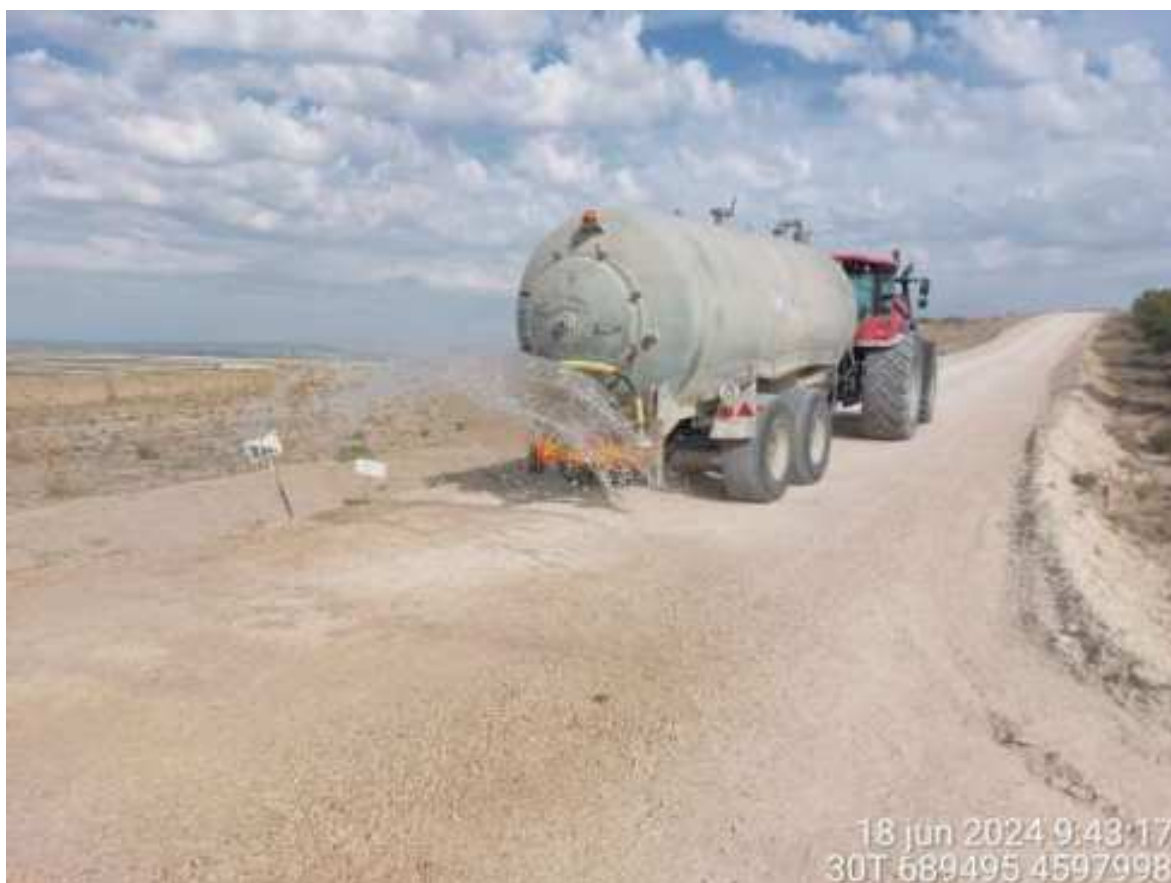
Imagen 2. Cuba de agua en el vial principal.

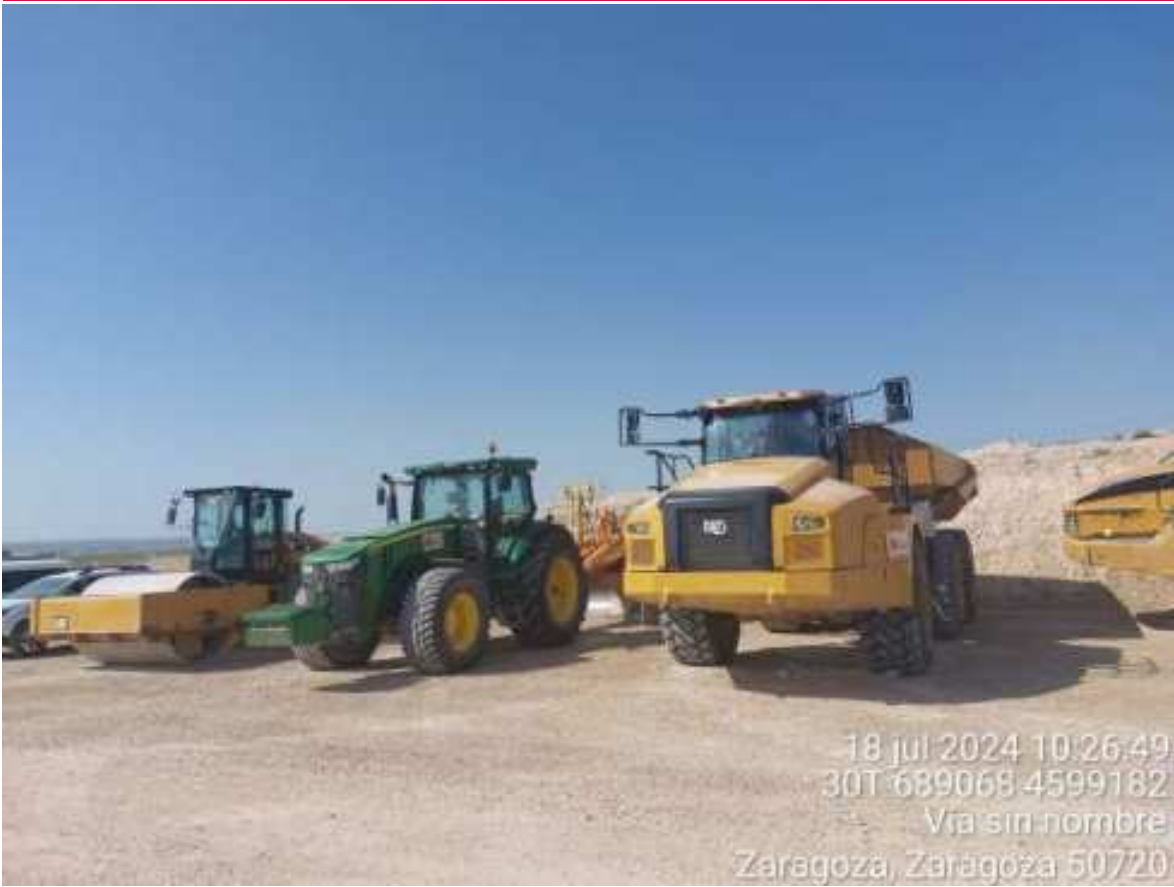
Imagen 1. Maquinaria pesada aparcada con correspondiente protección del suelo.

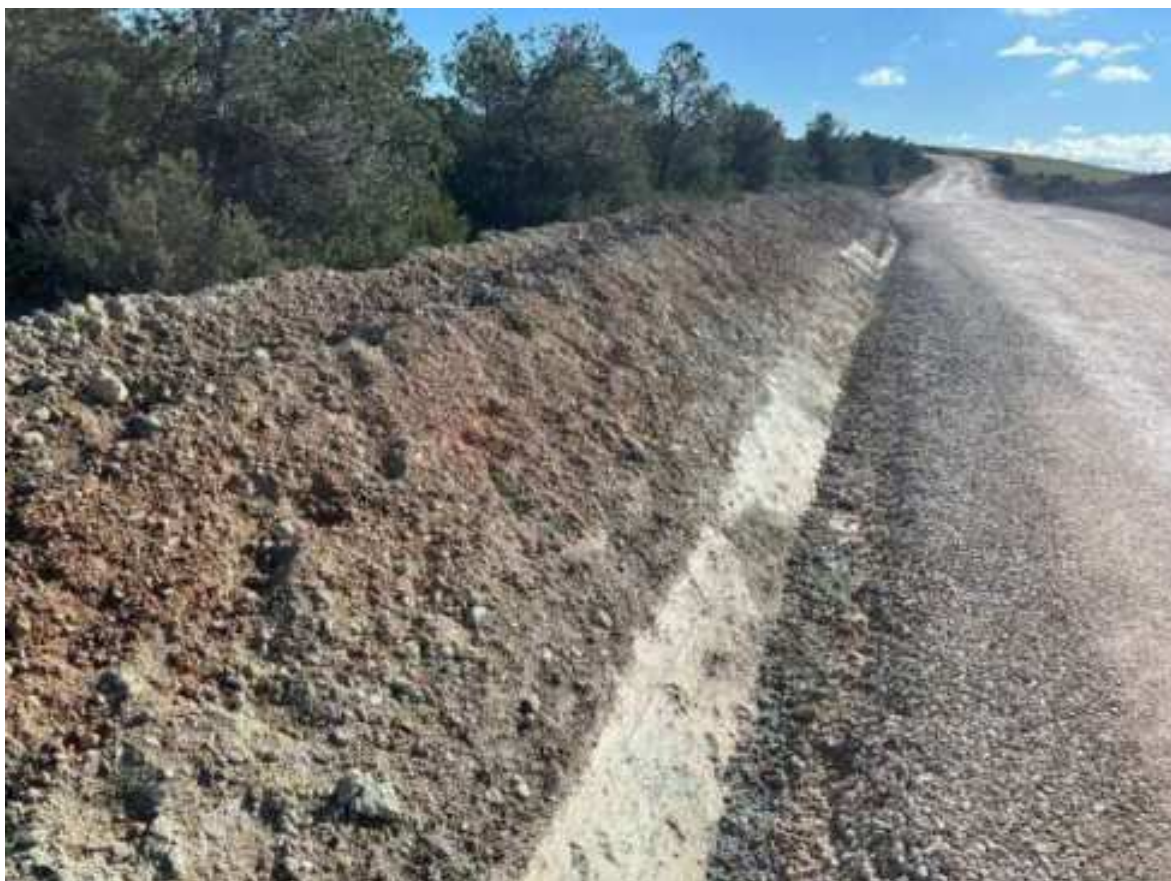
Hidrosiembra deficiente en STEV-09

Imagen 1. Hidrosiembra deficiente en STEV-09. Se manda repetir del modo correcto.

Se estableció en conjunto con Testa el 16/01/25, el siguiente plan de acción acordado en conjunto para todas las deficiencias de la hidrosiembra y plantación del proyecto:

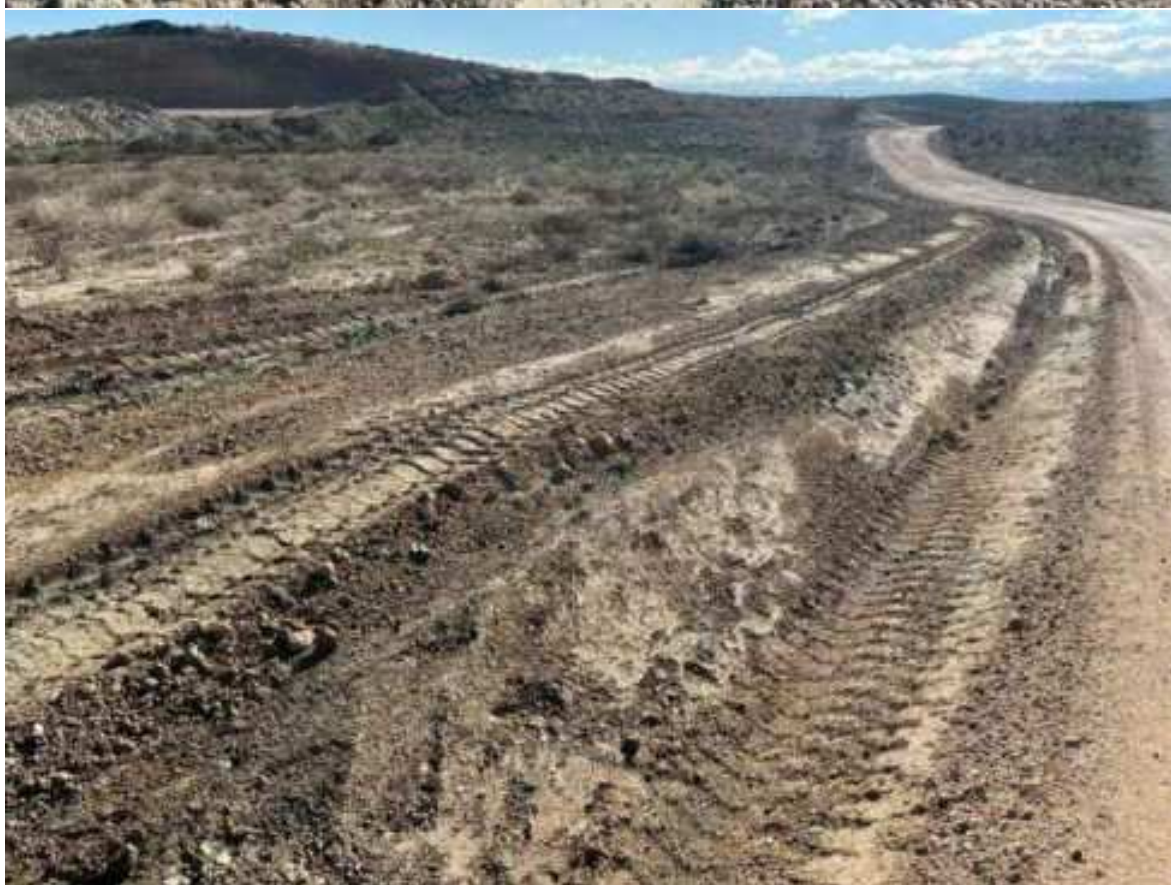
Imagen 2. Hidrosiembra deficiente en STEV-09. Se manda repetir del modo correcto.

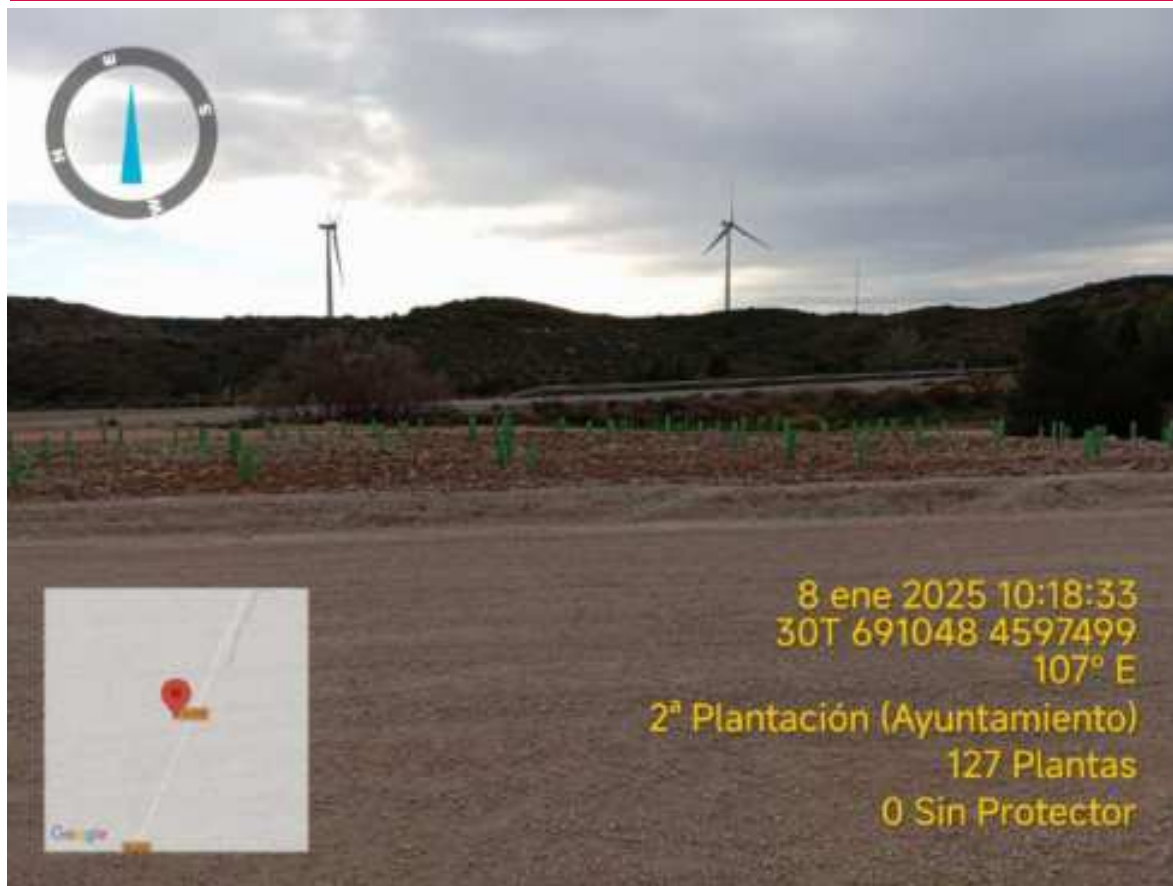
Imagen 2. Plantación entronque zona ayto.
